**SEGUIMIENTO TÉCNICO, ADMINISTRATIVO Y FINANCIERO EN EL
ÁREA DE INFRAESTRUCTURA DE LA ALCALDÍA DE OCAÑA NORTE
DE SANTANDER**

CARLOS JULIAN ALVAREZ AREVALO

**UNIVERSIDAD PONTIFICIA BOLIVARIANA
ESCUELA DE INGENIERÍA
FACULTAD DE INGENIERIA CIVIL
BUCARAMANGA
2018**

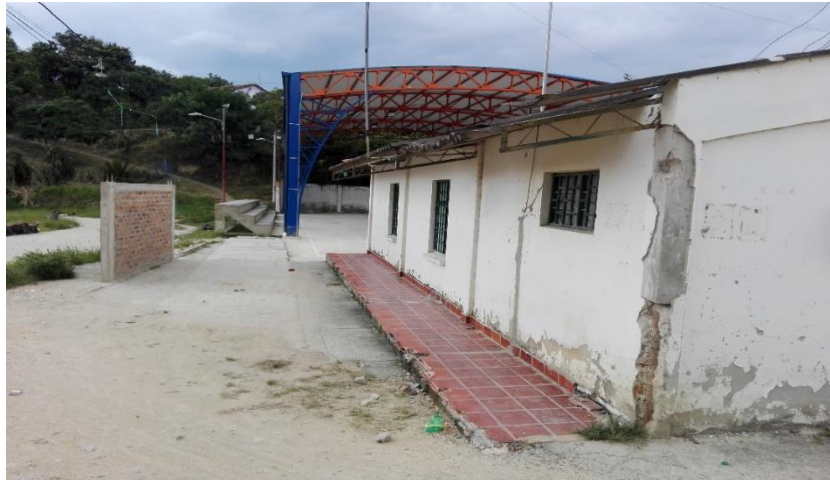
El 19 de septiembre del 2017 se realiza la visita al escenario deportivo la piñuela para inspeccionar la instalación y verificar los daños que aquejaban a la junta de acción comunal del barrio la piñuela, donde se corrobora la necesidad de un adecuado cerramiento para el escenario el cual delimite el área de esta y no permita que personas de la calle invadan la zona de la cancha, (*ver figura 2*) todo esto con el fin de evitar que estas personas utilicen el escenario deportivo como un refugio para ellos consumir estupefacientes

y hacer sus necesidades; de igual manera se tomaron las medidas necesarias para la construcción del muro colindante (*ver figura 3*), Todo esto quedo registrado en el acta de visita técnica a cargo del profesional de apoyo del área de infraestructura (*ver figura 4*).

IMAGEN 2: Prueba de la falta de muro colindante
Fuente: Soporte fotográfico del autor

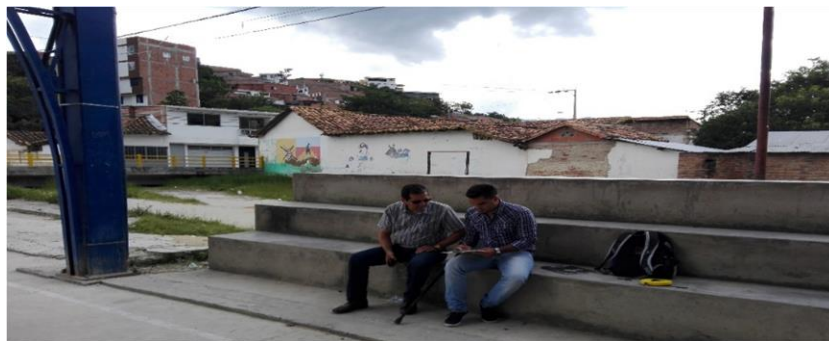
IMAGEN 3: Escenario deportivo la piñuela
Fuente: Soporte fotográfico del autor

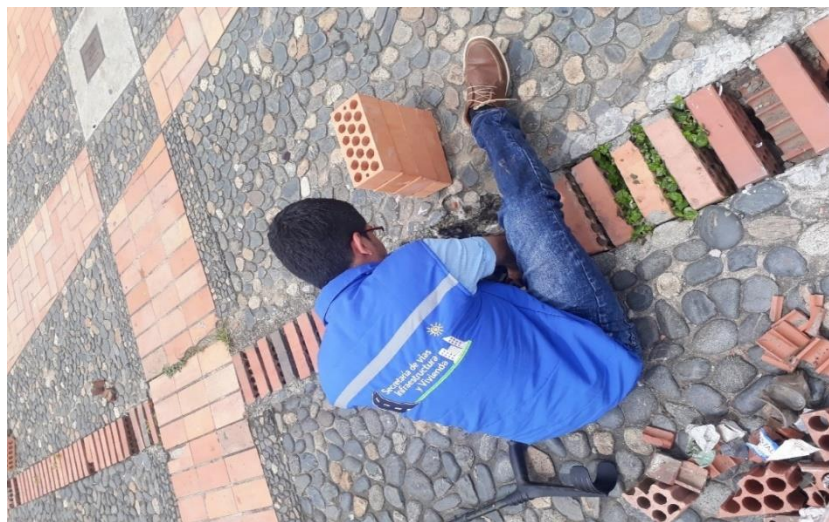
El 25 de septiembre se llevó un registro fotográfico para evidenciar el deterioro, mal estado sanitario y el riesgo ambiental al que está expuesto el complejo histórico de San Francisco, todo esto provocado por el mal uso de circulación de las personas que transitan por este lugar, en el recorrido de esta visita se pudo concluir la necesidad que tiene este lugar de adecuar el drenaje del canal (ver figura 5) para así lograr un mejor tránsito peatonal y una mejor vista de este sitio histórico para la ciudad de Ocaña; lo realizado

IMAGEN 5:Deterioro del drenaje del canal

Se realizó la visita técnica a cargo de la secretaria de vías, infraestructura y vivienda, donde se pudo verificar el estado en el que se encuentra el complejo histórico más específicamente la plazuela de San Francisco y se halló libre de basuras, además se realizó registro fotográfico donde se puede constatar el estado actual.

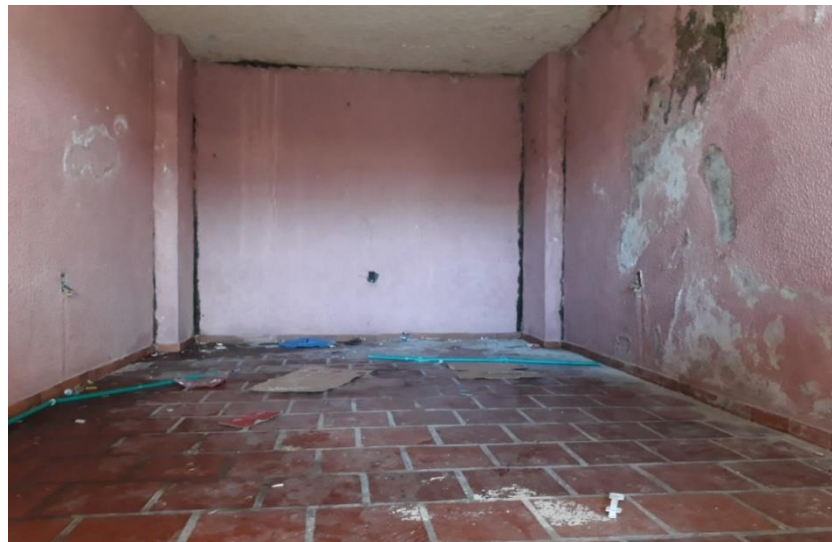
IMAGEN 7: Humedad en los pañetes

Se realizó la visita técnica a cargo de la Secretaría de Vías, Infraestructura y Vivienda con el objetivo de constatar el estado actual del polideportivo José Aquiles Rodríguez donde se evidencia el mal estado de las acabados, sistema sanitario, instalaciones eléctricas y placa en regular, condiciones debido a la humedad ya que no cuenta con un drenaje adecuado.

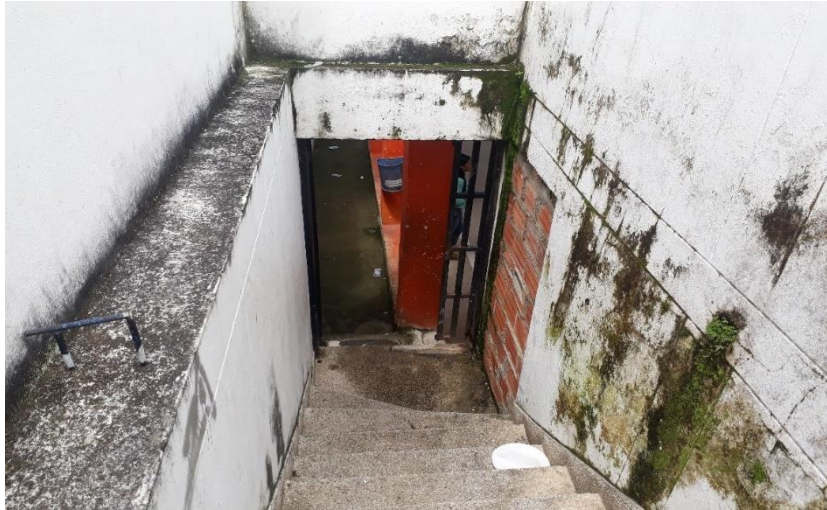
En la siguiente visita se buscaba confirmar lo expuesto en la queja presentada por la Junta de Acción comunal del Barrio Palomar, donde se afirmaba que el Escenario Deportivo José Aquiles Rodríguez se encontraba en un gran deterioro y solicitaban a la Alcaldía la Remodelación de todo el escenario, Esta visita se realizó el día primero de octubre, donde se logró observar la avería con la que cuenta dicho lugar; comenzando con la humedad en los pañetes causados por la filtración de agua en la placa y la cubierta (ver figura 7), esto es ocasionado por que la cubierta solo cubre la cancha y deja al descubierto la placa de los locales del primer piso, otro inconveniente que se refleja es el mejoramiento de las puertas de entrada para evitar el ingreso de los indigentes (ver figura 8), y que estos no hagan mal uso de los baños sanitarios. Todo esto registrado en el acta de visita (ver figura 9).

IMAGEN 8: Deterioro en puerta de ingreso

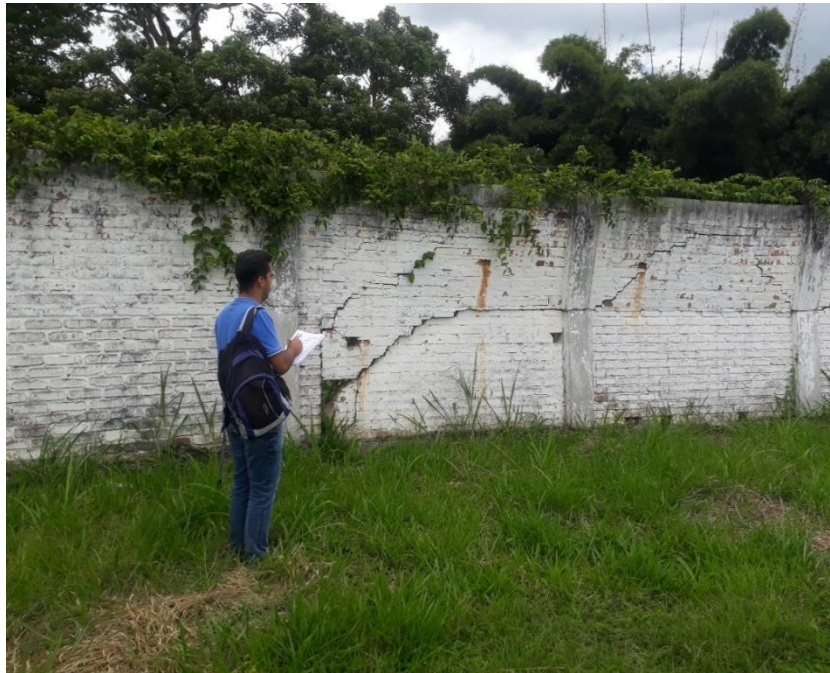
El 27 de septiembre del 2017 se desarrolla la visita técnica al Estadio Hermides Padilla para verificar el estado actual del muro de cerramiento de este lugar el cual presenta problemas evidentes tanto en la parte superior que se reflejan fisuras y agrietamientos de los muros, como en la parte posterior que se ve el desprendimiento del pañete (Ver figura 10), cuyas causas son el mal manejo de los procesos constructivos, la calidad de los materiales utilizados y las condiciones ambientales a las que dichos muros se encuentran expuestos. Todo registrado en el acta de visita técnica a cargo del profesional de apoyo del área de infraestructura (ver figura 11).

IMAGEN 10: Registro fisura de los muros

Mediante la Realización de la visita técnica a cargo de la secretaria de vías, infraestructura y vivienda con el objetivo de verificar el estado actual de la estructura y acabados tanto de la fachada principal como de gran parte del muro de cerramiento del Estado Hermides padilla, se pudo observar el deterioro y agrietamiento de los muros ocasionando fallas de gran consideración cuyas causas son el mal manejo de los procesos constructivos, la calidad de los materiales utilizados y a las condiciones a las que dichos muros se encuentran expuestos. Se realizó registro fotográfico con el fin de obtener evidencia de la situación realizada.

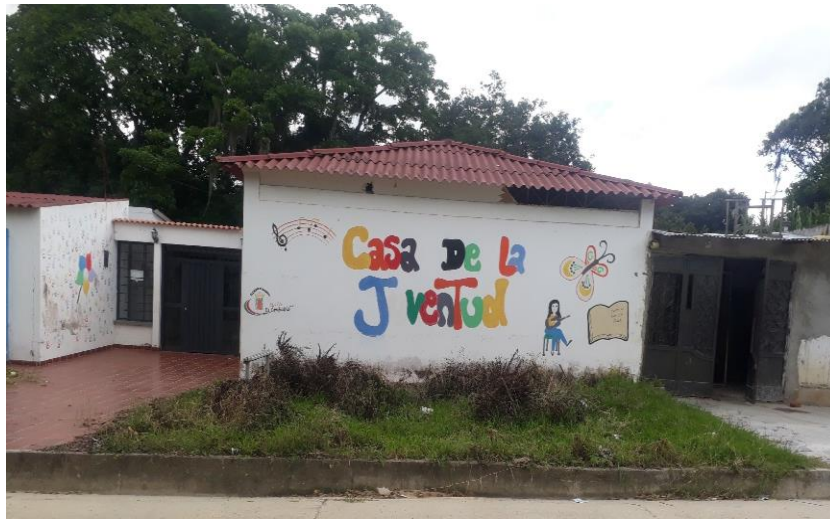
La quinta visita que se realizó fue a la casa de la juventud y se realizó el día 27 de septiembre de 2017 donde se demuestra el mal aspecto, abandono y deterioro de este lugar recreacional para los jóvenes (ver figura 12). Todo esto quedó registrado en el acta de visita técnica a cargo del profesional de apoyo del área de infraestructura (ver figura 13).

IMAGEN 12: Fachada casa de la juventud

Se realizó la visita técnica a cargo de la Secretaría de Vías, Infraestructura y Vivienda con el fin de verificar el estado actual de la fachada de la casa de la juventud. A través de la inspección fue posible observar ciertas deficiencias en los muros arquitectónicos en los cuales se evidencian grietas de gran consideración; además se pudo notar que el acabado inferior de la cubierta presenta deterioro debido a la falta de mantenimiento del mismo. Se realizó registro fotográfico con el fin de obtener evidencia de la solicitud realizada

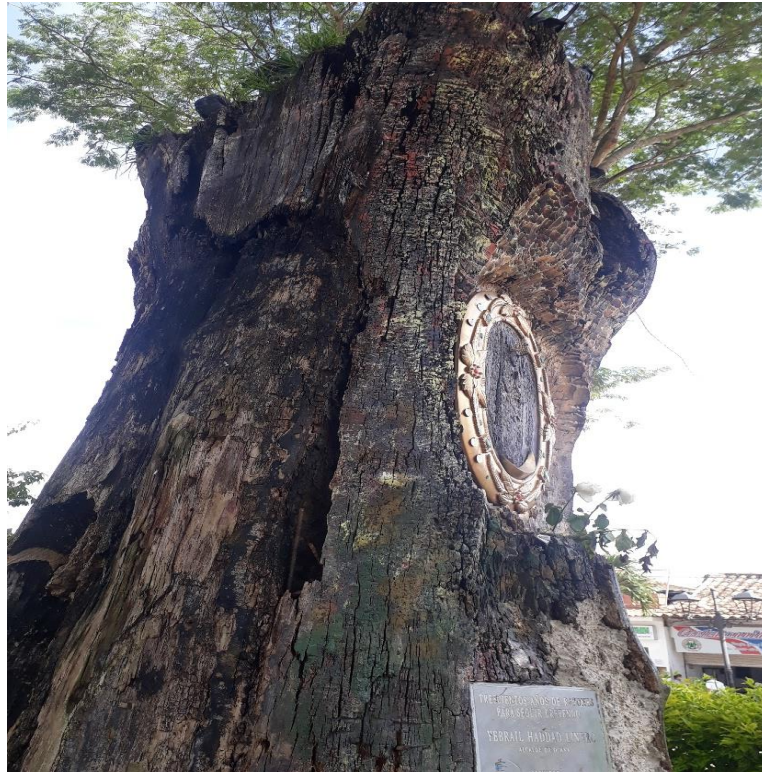
Otras visitas que realicé como practicante de la Alcaldía de Ocaña fue verificar el estado actual que presenta el árbol donde está ubicado el monumento de la virgen de la Torcoroma, queja que fue presentada ante la Alcaldía por un grupo de Damas de Ocaña y la Provincia, en la inspección se confirmó que el árbol presenta un deterioro en el tallo por falta de impermeabilización y adecuado mantenimiento (ver figura 14), de igual manera se identifica que existe una carencia de mantenimiento en las tapas de las cajas eléctricas lo que perjudica el paso peatonal.(ver figura 15).Lo anteriormente se encuentra expuesto en el acta de visita. (Ver figura 16).

IMAGEN 144 Imagen lateral del árbol donde se observa la virgen de Torcoroma
Fuente: Soporte fotográfico del autor

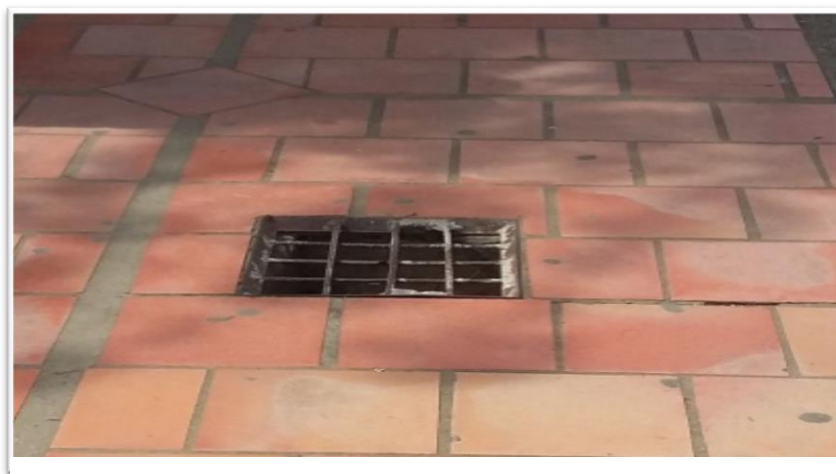
IMAGEN 15: Cajas eléctricas en mal estado
Fuente: Soporte fotográfico del autor

Se realizó la visita técnica a cargo de la secretaria de vías, infraestructura y vivienda, con el fin de inspeccionar el estado actual de las cajas eléctricas, donde se observó un deterioro por falta de mantenimiento y conservación y la caja principal no cuenta con la debida seguridad. En cuanto a la disposición de las basuras y limpieza del parque, se constató que las basuras se encuentran en su lugar de recolección y el parque cuenta con una limpieza adecuada, además se pudo notar gran cantidad de vendedores ambulantes, distribuidos por todo el parque.

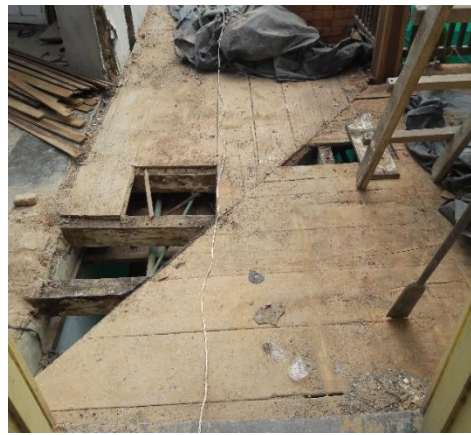
DESMONTE E INSTALACION DE
VIGAS DE PISO

Esta actividad se realizó debido a que la estructura de piso se encontraba en muy mal estado, las vigas de madera estaban deterioradas, se hizo el desmonte del entablado de madera para poder hacer el respectivo cambio de las vigas.
