**APOYO AL AREA DE INFRAESTRUCTURA EN COMFENALCO SANTANDER SEDE  
PRINCIPAL BUCARAMANGA**

**Presentado por  
JUAN DIEGO BARAJAS CARREÑO**

**UNIVERSIDAD PONTIFICIA BOLIVARIANA  
SECCIONAL BUCARAMANGA  
ESCUELA DE INGENIERÍA  
FACULTAD DE INGENIERÍA CIVIL.**

**2020.**

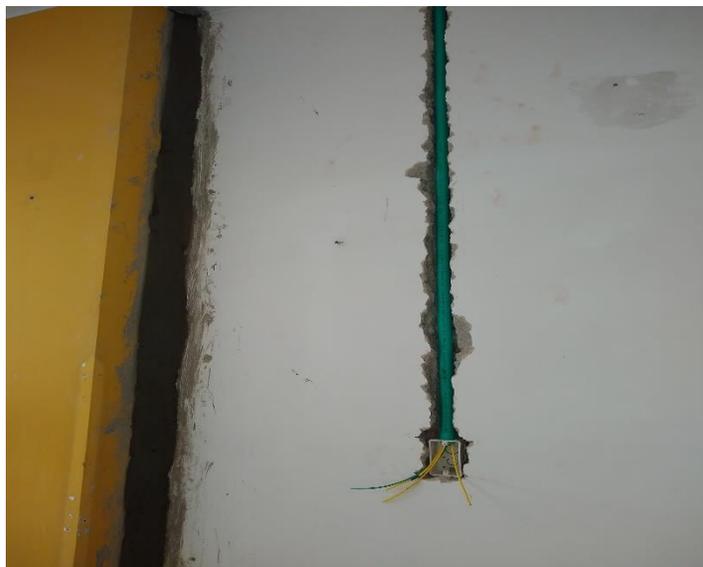
*Ilustración 3 regata.*

→ Medias caña con regatas de eléctrico.

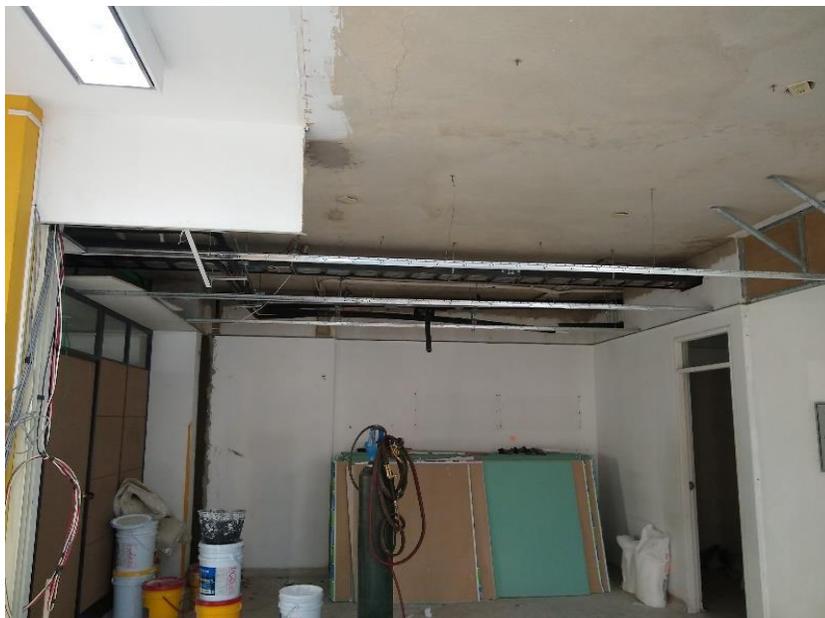
*Ilustración 4 Desmonte de cielo raso*

→ Desmonte de cielo raso. (Aún queda por desmontar cielo raso)

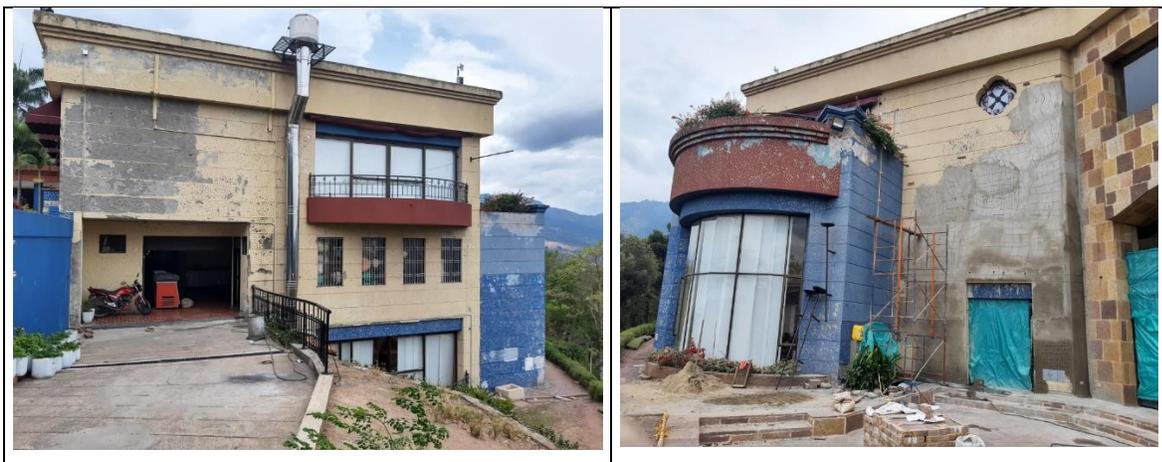
*Ilustración 35 Escarificación*

- Se realiza la escarificación de los muros existentes de las fachadas norte, sur, occidente y oriente.	- Se realiza el retiro de las capas existentes, esta imagen es en la zona del restaurante del club.
---	---

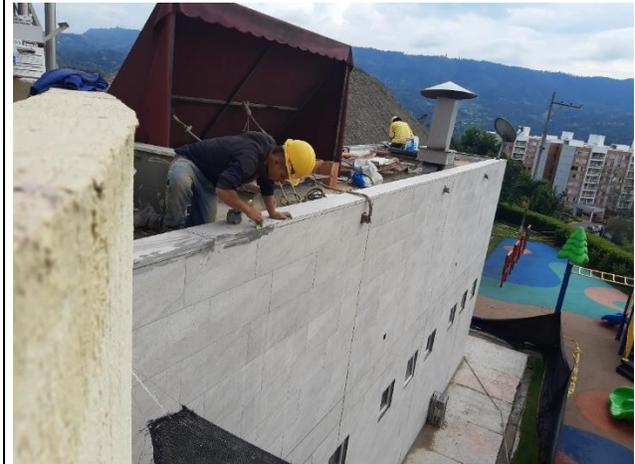
*Ilustración 40 Instalación tableta de cubierta*

<ul style="list-style-type: none"> <li>- Se continúa trabajando en la instalación del enchape ahora en la zona de la cubierta del restaurante.</li> <li>- Se trabaja en los pequeños detalles.</li> </ul>	<ul style="list-style-type: none"> <li>- La fachada del restaurante avanza con total normalidad realizando los respectivos resanes presentados por humedades que antiguamente existían.</li> </ul>

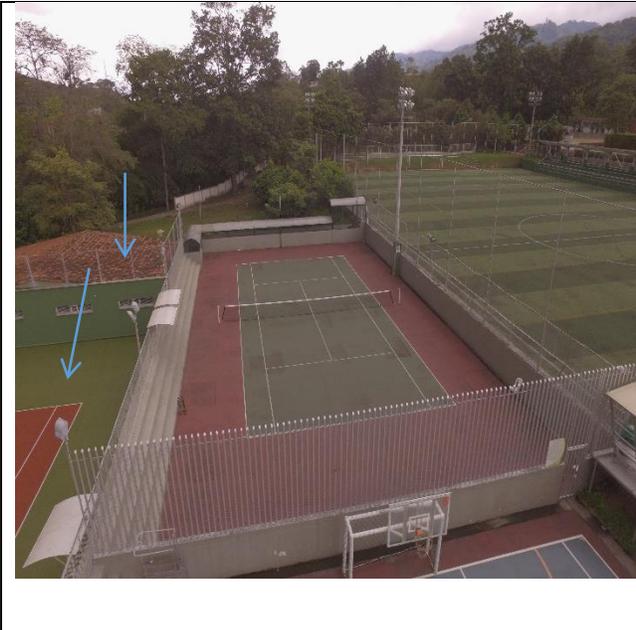
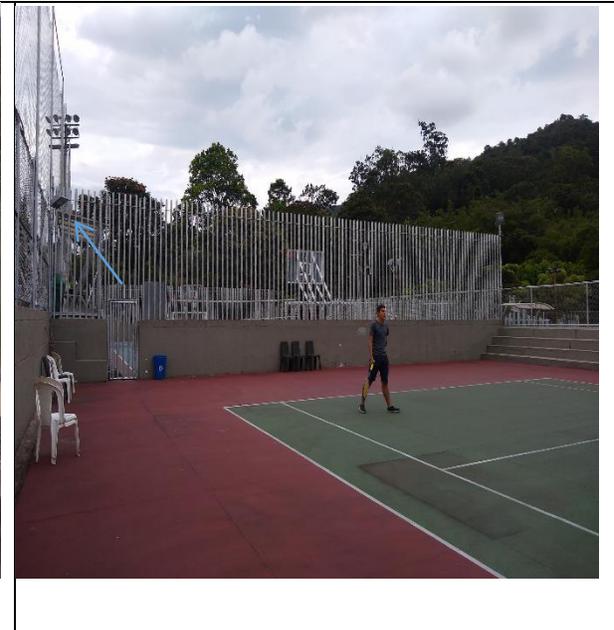
*Ilustración 52 Cancha de tenis número 1*

<ul style="list-style-type: none"> <li>• Se puede observar que las luminarias usadas actualmente en la cancha de tenis #1 se encuentran en perfecto estado.</li> </ul>	<ul style="list-style-type: none"> <li>• Las iluminaciones que se encuentran actualmente no están ubicadas a una altura óptima.</li> </ul>

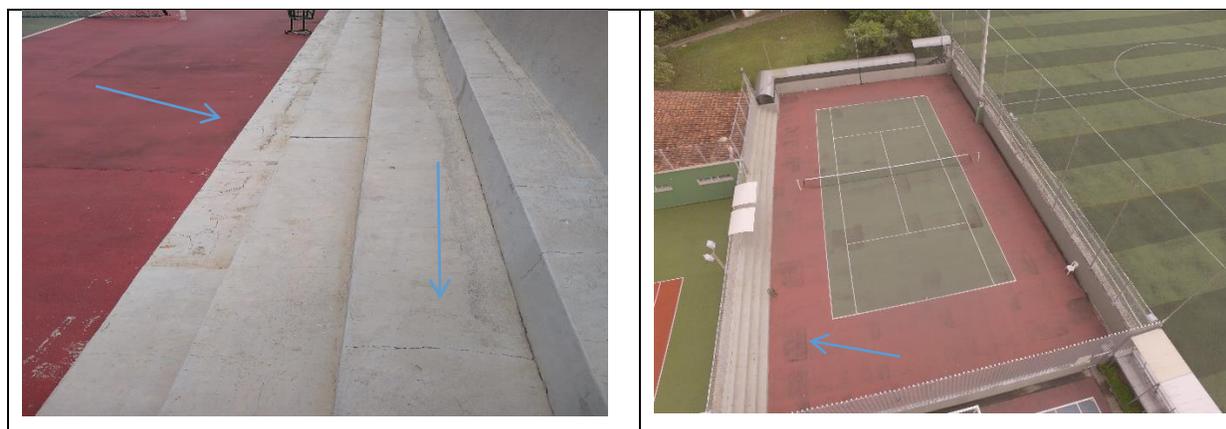
*Ilustración 53 zonas en mal estado*

<ul style="list-style-type: none"> <li>• Se presentan grietas longitudinales y horizontales generadas por las cuestiones climatológicas.</li> </ul>	<ul style="list-style-type: none"> <li>• Las graderías no tienen una cubierta total que las proteja del agua.</li> </ul>
---	--

1. En la zona de graderías no cuenta con una cubierta adecuada para la protección contra el agua y el sol. Esto hace que el deterioro de las graderías aumente con el pasar de los días.
2. no tiene un acceso a camerinos para los jugadores, se propone crear una puerta de acceso.
3. el sistema de iluminación está a una altura muy bajita y esto hace que a los jugadores en la noche la luz penetre directamente en los ojos lo que repercute en el juego.
4. la pintura de la zona de alrededor de la cancha demarcada tiene un deterioro causado por fenómenos climatológicos, se observan humedades y daños.

1. Hacer una puerta de acceso en el túnel de ingreso a los camerinos los cuales podrían ser compartidos con los jugadores de fútbol y con los jugadores de tenis ya que los camerinos quedan muy cerca a la cancha.
2. Construcción de cubierta liviana para los espectadores en el lugar de la gradería, para evitar la exposición al sol y al agua esto hace que sea más agradable apreciar el juego.
3. Instalación de canal en lámina galvanizada
4. Elevación de la iluminación de la cancha y así mejoraría la visualización de los espacios en la cancha para los jugadores.
5. Resane de grietas y fisuras en zonas de graderías.
6. Mantenimiento de cerramiento perimetral.

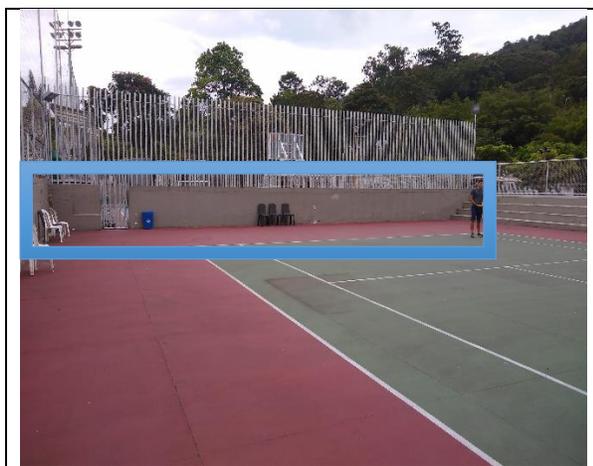
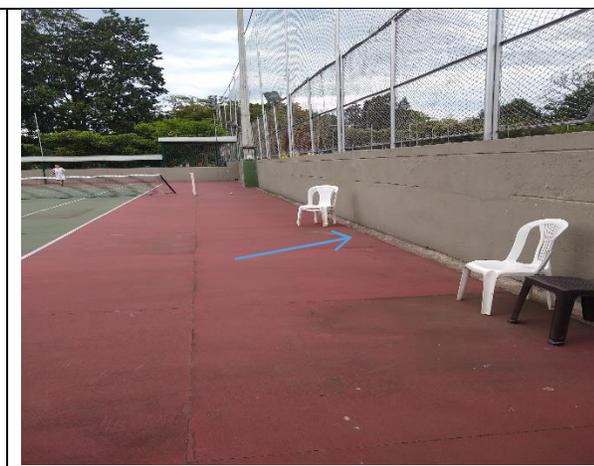
*Ilustración 54 Muros de cerramiento en mal estado*

<ul style="list-style-type: none"> <li>• En algunos lugares del muro perimetral se presentan daños a la pintura.</li> </ul>	<ul style="list-style-type: none"> <li>• Se presentan grietas, daños a la pintura.</li> </ul>

5. pintura de los muros y gradas ya que están un poco deteriorados y hace que estéticamente la cancha no se vea tan agradable.

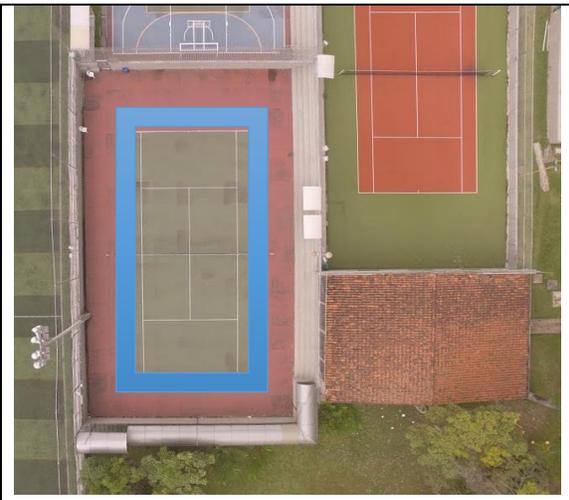
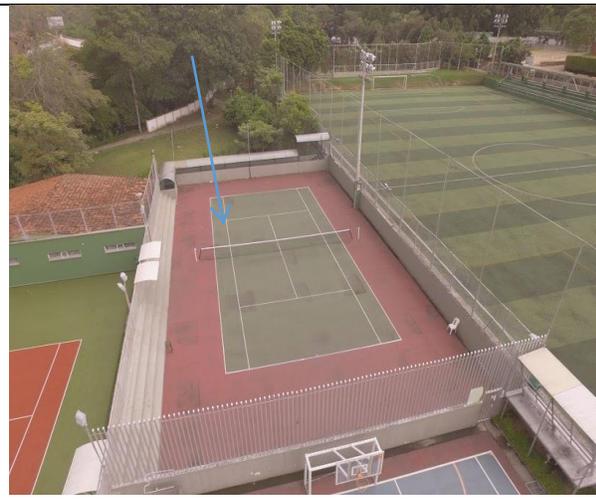
*Ilustración 55 Campo de juego en mal estado*

<ul style="list-style-type: none"> <li>• Se observa daños al terreno de juego generadas por aguas empozadas.</li> </ul>	<ul style="list-style-type: none"> <li>• Las humedades se encuentran ubicadas por muchas zonas de la cancha.</li> </ul>

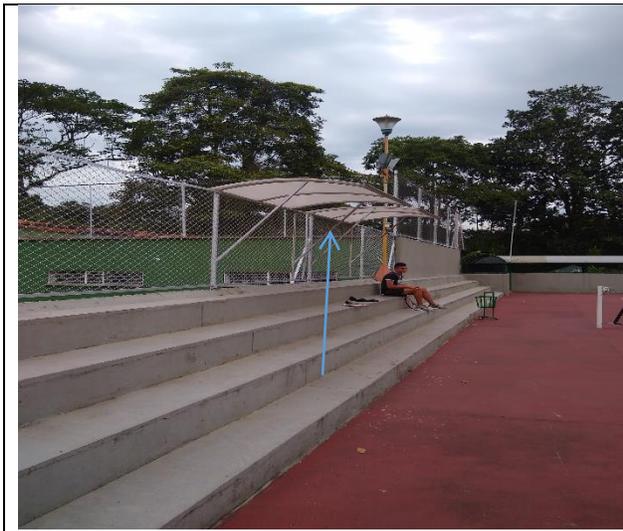
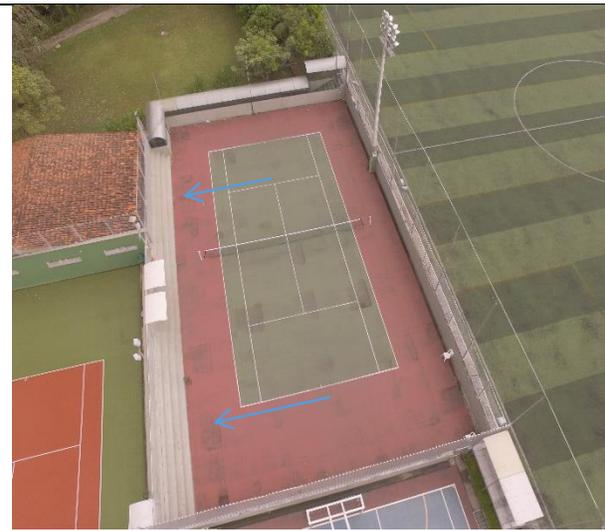
<ul style="list-style-type: none"> <li>• Se observan las cubiertas actuales y no cubren toda el área de las graderías esto hace que en momentos del día donde el sol está en su máxima temperatura sea</li> </ul>	<ul style="list-style-type: none"> <li>• Se propone colocar una cubierta liviana total para toda la gradería de la cancha y así en los futuros encuentros halla más público.</li> </ul>

<p>imposible sentarse y observar el partido.</p>	
--	--

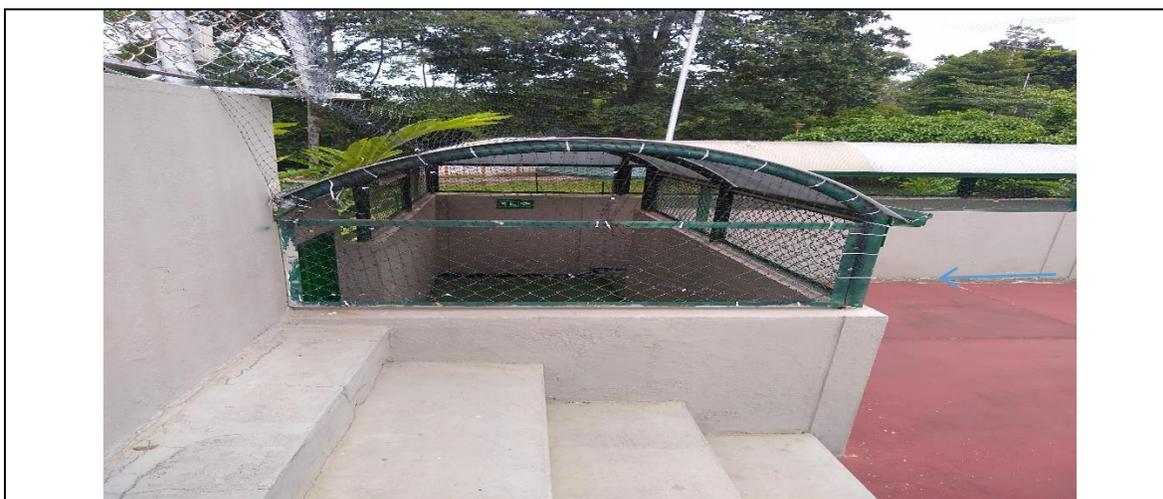
*Ilustración 57 Acceso a graderías y camerino*

- Se observa un pasillo para acceder al camerino de la cancha de futbol el cual puede ser compartido con la cancha de tenis.
