**ESTUDIO PATOLOGICO ESTRUCTURAL DEL ANTIGUO COLEGIO  
INMACULADA CONCEPCION DEL MUNICIPIO DE BARRANCABERMEJA.**

**ANDRES FELIPE BOTERO MURILLO**

**UNIVERSIDAD PONTIFICIA BOLIVARIANA**

**2014**

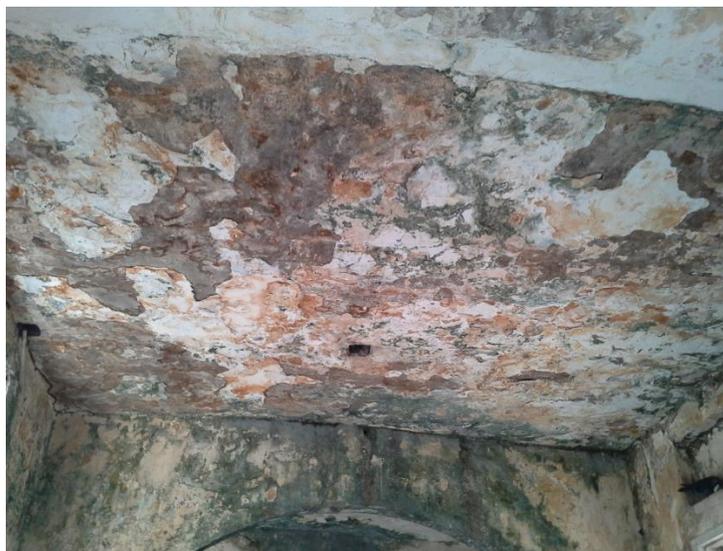
los mismos en los sitios afectados. En la ilustración 9 se muestran algunos problemas de humedad identificados en la estructura. (Carles, 2006)

*Ilustración 9: Humedad en techos y paredes de la estructura (Autor).*

- La estructura en general presenta un alto grado de deterioro producto de la humedad y la eflorescencia, lo que ha provocado pérdida de la adherencia entre los elementos de recubrimiento o acabados.

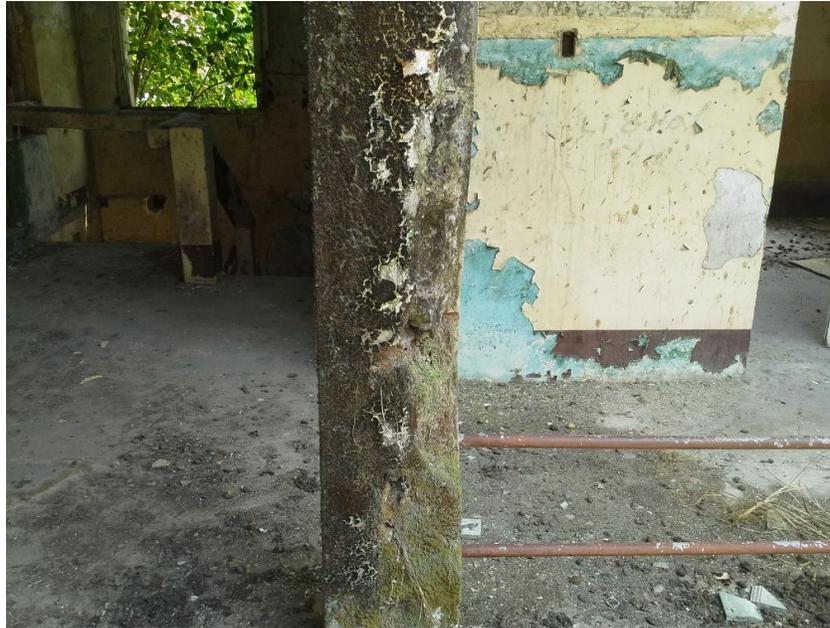
*Ilustración 10: Lesion por esosion el columna del segundo piso (Autor).*

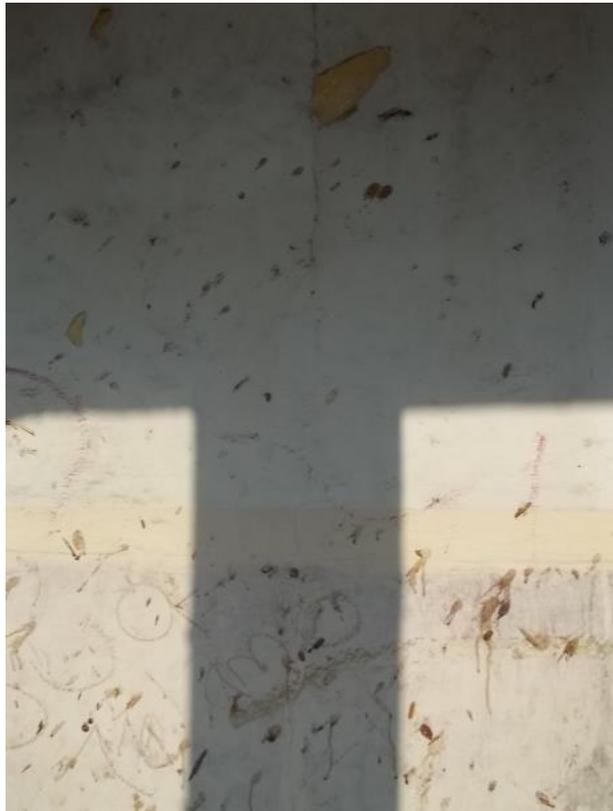
*Ilustración 11: Eses de murcielago y palomas en la estructura (Autor).*

- Debido al notable estado de abandono de la estructura y la falta de uso, las plagas como vegetación germinante, murciélagos, ratones y palomas han invadido la edificación y esto acelera el proceso de deterioración de los materiales estructurales.

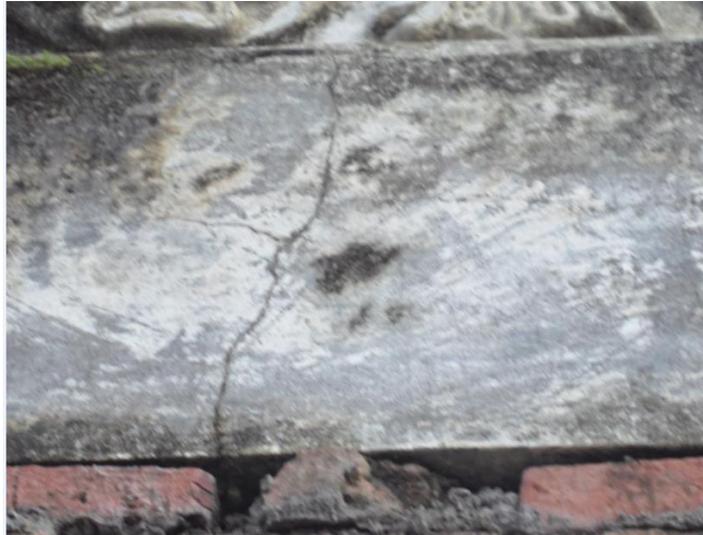
*Ilustración 12: Flecha presente en dintel del segundo piso (Autor).*

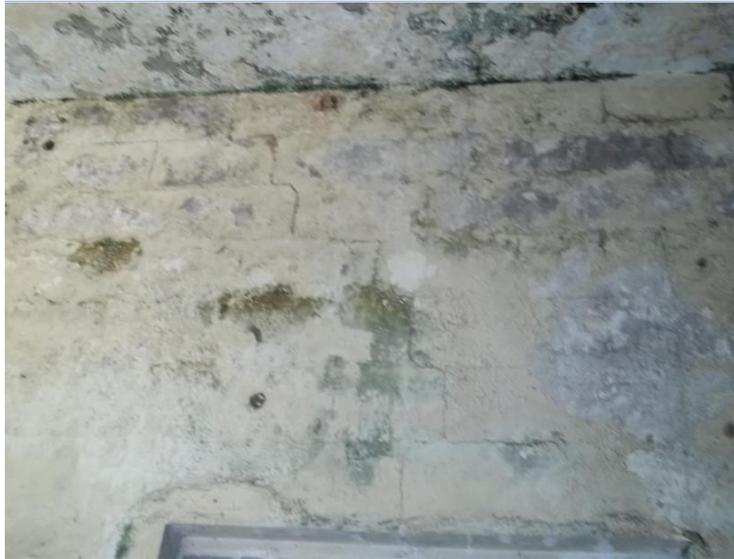
En la ilustración 13 se muestra una grieta ubicada en un muro divisorio sobre una puerta en el salón 3.

*Ilustración 13: Grieta en muro divisorio (Autor).*

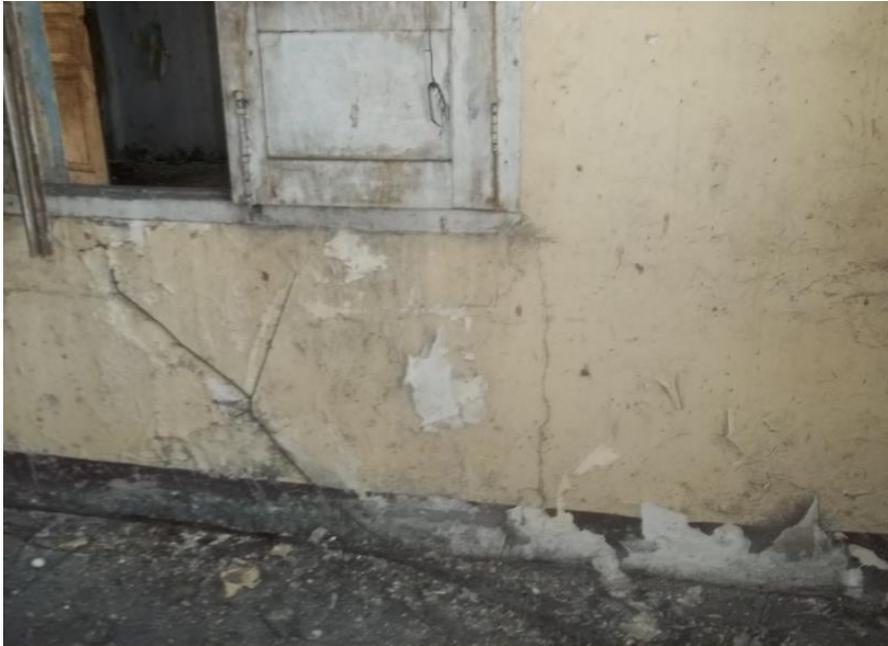
*Ilustración 14: Fisura en el salon 9 del segundo nivel (Autor).*

- La placa del segundo piso presenta fisuras y grietas en su extensión, estas se presumen sean producto de excesos de carga y asentamientos diferenciales.

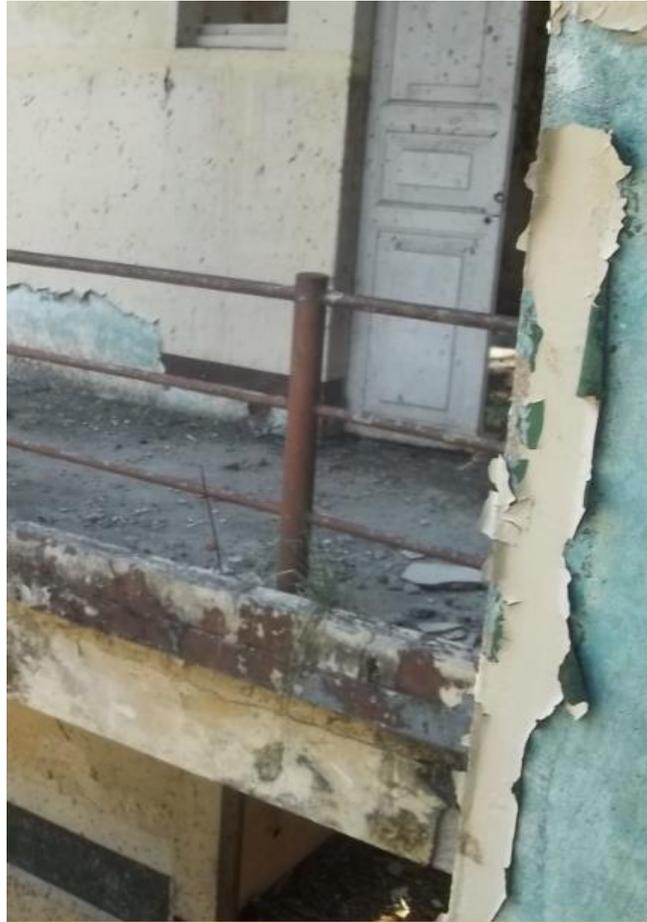
*Ilustración 15: Desperdicio de capa de pintura sobre una columna (Autor).*

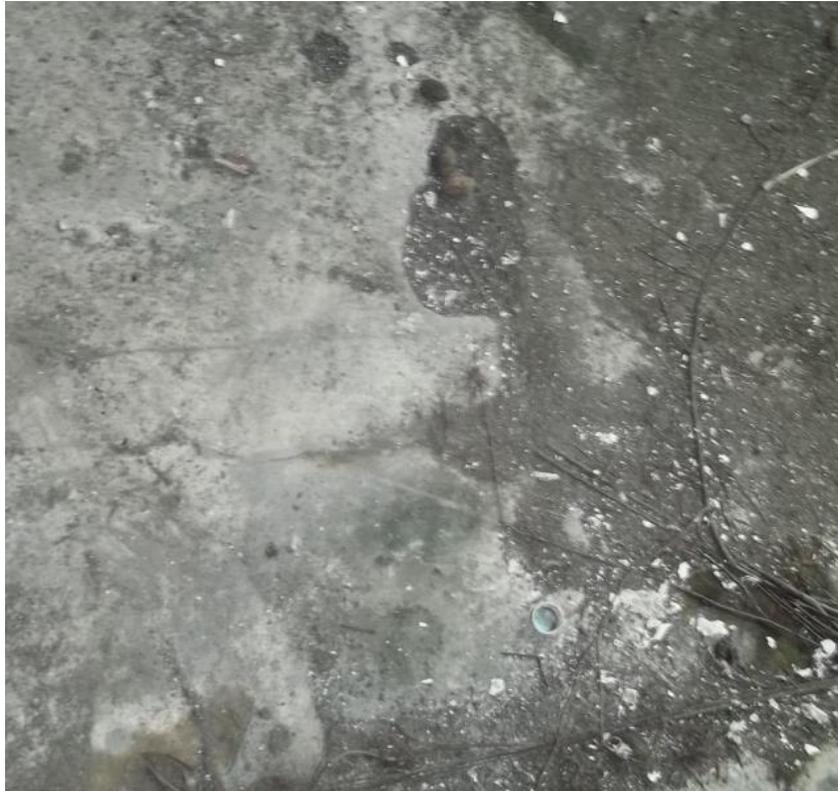
*Ilustración 16: Erosion mecanica en la placa del primer nivel de la estructura (Autor).*

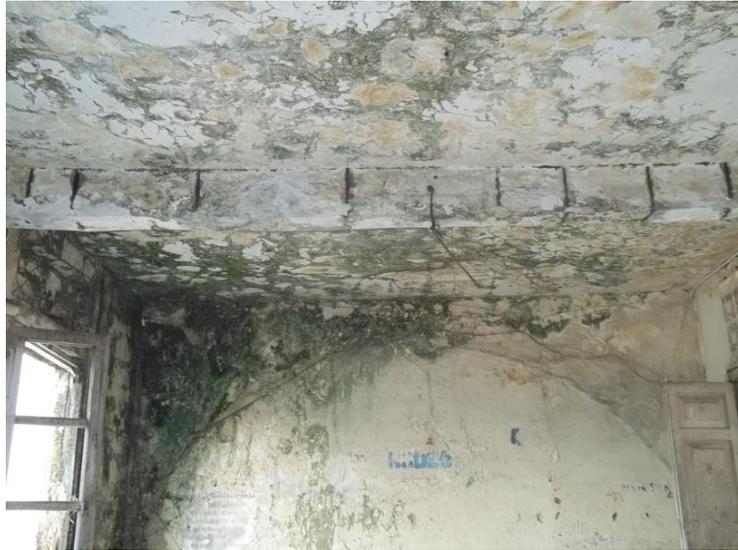
*Ilustración 17: Eflorescencia en salon 10 (Autor).*

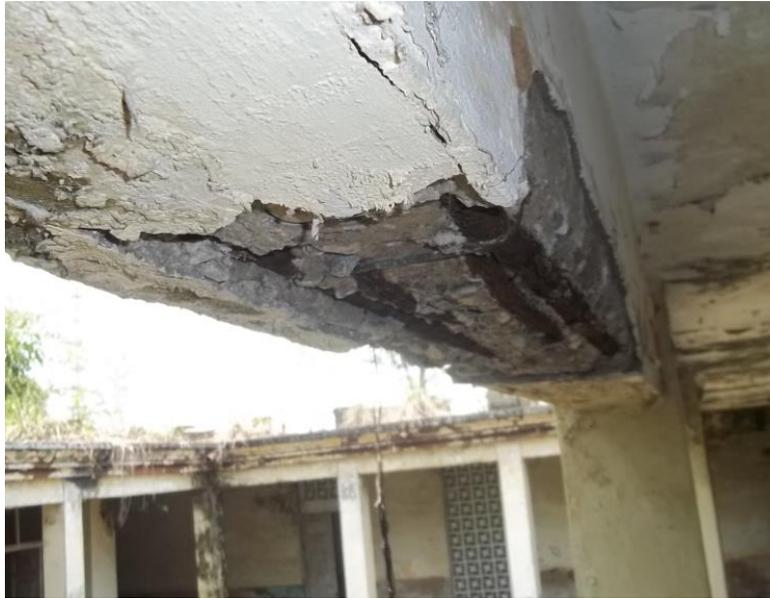
*Ilustración 18: Oxidación y corrosión en el acero de refuerzo (Autor).*

- Existen grietas y pérdidas de material en vigas que se atribuyen a la expansión del acero de refuerzo al tener un alto grado de oxidación y corrosión.

- De acuerdo con los resultados obtenidos por los ensayos realizados y la inspección visual, se considera que la estructura actualmente no cumple estructuralmente para ser puesta al servicio del público. Se sugiere se hagan refuerzos en elementos como vigas, placas y columnas, además que se le haga tratamiento o remplazo a los elementos que presentan problemas de corrosión y oxidación.

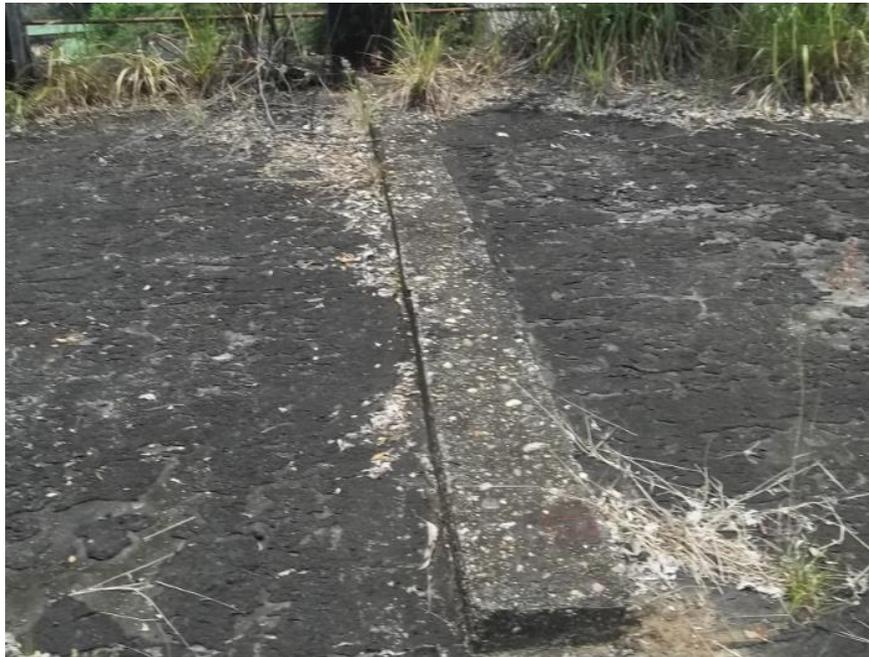
*Ilustración 19: Erosion química en viga de cubierta (Autor).*

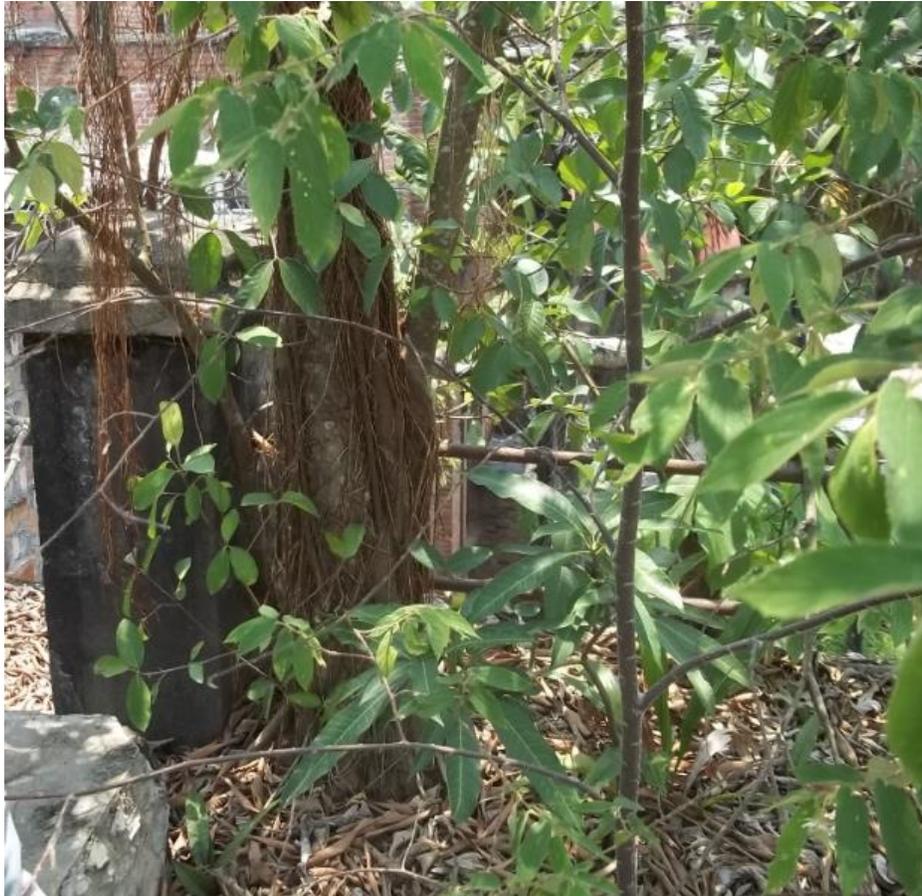
*Ilustración 20: Tronco de mango naciendo de la placa de cubierta (Autor).*

- La mayoría materia vegetal presente en la placa de cubierta se encuentra con vida y nace de las grietas existentes en dicha placa. En algunos casos la raíz se extiende verticalmente hasta el terreno natural y nivel de construcción.

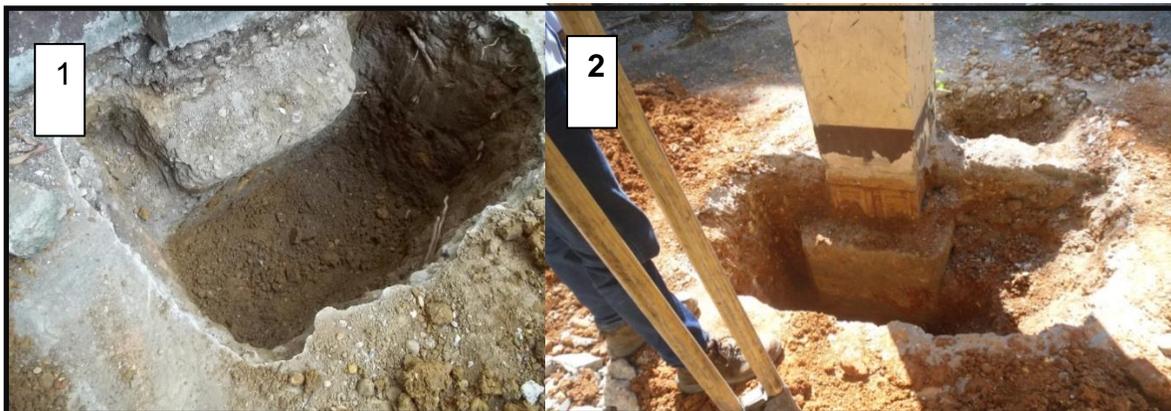
De estos trabajos podemos resaltar que en las columnas perimetrales se encontraron zapatas apoyadas en viga de cimentación, y en las centrales se encontró zapatas cuadradas con diferente profundidad de cimentación y altura, esto se presume que ocurrió por las limitaciones para la construcción de la época. En la ilustración 22 se muestran dos tipos de cimentación típica de la estructura.

*Ilustración 21: Zapata sobre viga de cimentación perimetral (1), Zapata central (2) (Autor).*

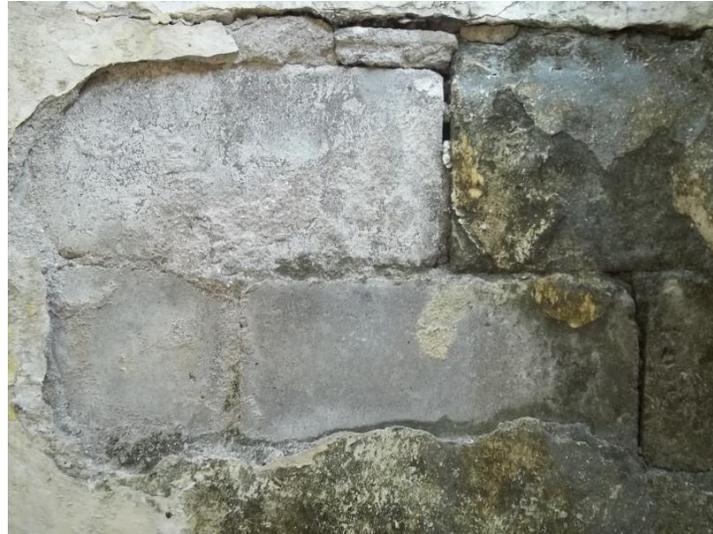
animales y filtraciones de agua. En la ilustración 24 se muestra un muro de divisorio con pérdida total de mortero de junta entre algunos de los elementos de mampostería.

*Ilustración 24: Erosion química de mortero de junta (Autor).*

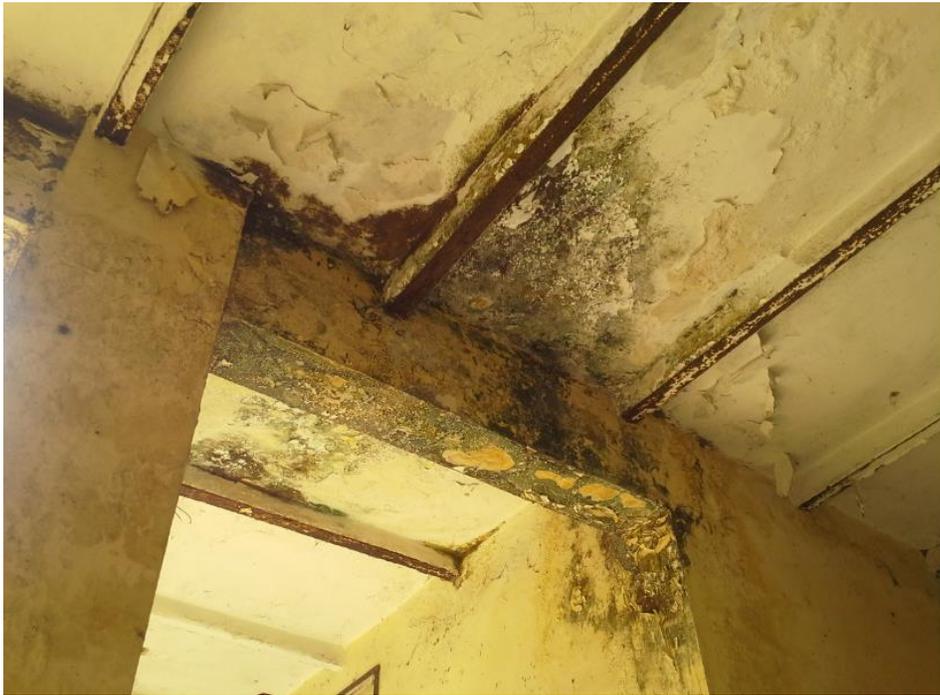
La placa de entepiso y de cubierta tiene un sistema de viguetas metálicas que ayudan a la transferencia y soporte de cargas la cual se ve sometido este elemento estructural. Estas viguetas metálicas se encuentran en un avanzado estado de oxidación y corrosión, lo cual compromete el comportamiento y resistencia de las placas. En la ilustración 25 se evidencia el estado de las

*Ilustración 25: Viguetas bajo placa segundo piso en avanzado estado de oxidación y corrosión (Autor).*

- Por la antigüedad de la estructura se encontraron elementos metálicos bajo la placa de entre piso que cumplen la función de viguetas. Estas viguetas presentan un avanzado estado de óxido y corrosión, lo que genera puntos frágiles en estos elementos.
