**SUPERVISIÓN, CONTROL Y SEGUIMIENTO DE LAS ACTIVIDADES
REALIZADAS EN EL DEPARTAMENTO DE SERVICIO AL CLIENTE Y
GARANTÍAS, PARA LOS PROYECTOS DESARROLLADOS POR
FÉNIX CONSTRUCCIONES S.A. Y APOYO EN EL PROCESO
ESTRUCTURAL DE LA OBRA EL OLYMPO TORRE 5**

SANTIAGO VILLEGAS GÓMEZ

**UNIVERSIDAD PONTIFICIA BOLIVARIANA
ESCUELA DE INGENIERÍAS
FACULTAD DE INGENIERÍA CIVIL
COMITÉ DE TRABAJOS DE GRADO
BUCARAMANGA**

2014

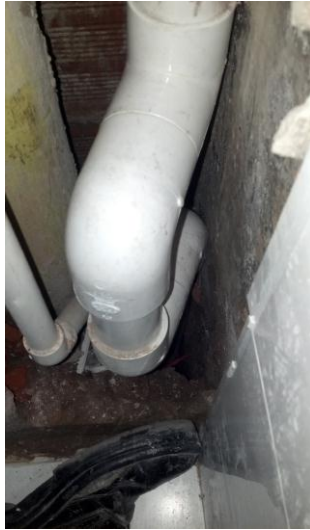
Solicitud. Fisura en tubería montante hidráulico ubicado en el buitrón de los baños, afectando los inmuebles tipo Young del sector 2 por el buitrón de los baños.

Foto 1. Reparación del montante hidráulico ubicado en el buitrón de los baños.

Reparación. Cambiar el tramo fisurado de tubería PVC PRS de 1 ½" limpiando el área a tratar con Limpiador PVC para limpiar y aislar la superficie y Soldadura PVC para garantizar las uniones de los cuatro (4) codos y tres (3) uniones PVC PRS de 1 ½"

Medidas correctivas. Reubicación de la red llenado del tanque por el buitrón del punto fijo, cerca de los ascensores.

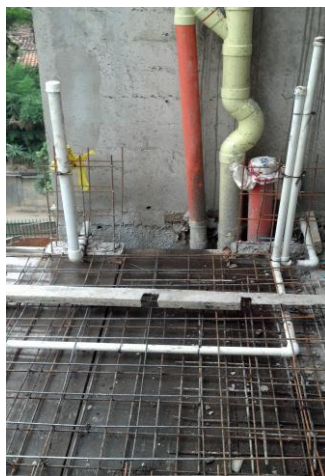
Foto 2. Buitrón ubicado en el punto fijo (acceso al inmueble).

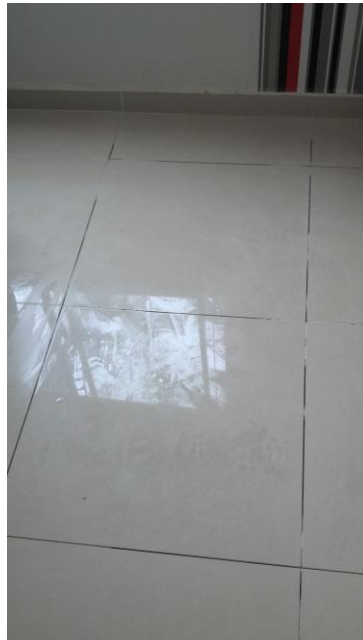
Solicitud. Desprendimiento del porcelanato al mortero de pega (losas cocas).

Foto 3. Losas cocas con la bindaboquilla retirada.

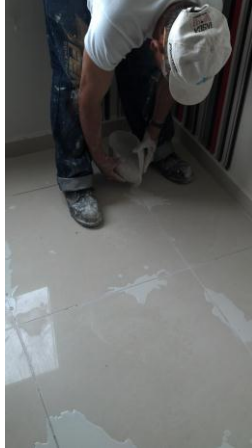
Foto 4. Mejoramiento de la adherencia del porcelanato al mortero de pega inyectando bindaboquilla con sikalatex.

Reparación. Inyectar manualmente Bindaboquilla diluida con sikalatex para llenar vacíos y mejorar la adherencia de la losa a la pega (procedimiento empírico).

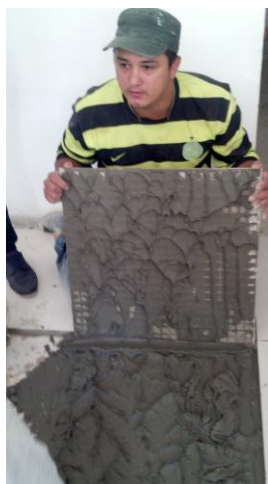
Foto 5. Cara inferior de la losa completamente adherida al mortero de pega.

Medidas correctivas. Supervisar constantemente y exigirle al oficial en obra que humedezca el labrado (área inferior de la losa) del porcelanato para limpiarla del polvillo, realizarle el colado (Untar ligeramente de pega la cara inferior de la losa con una llana de borde liso), masajear la losa cuando entre en contacto con el mortero de pega antes de compactarla con el martillo de caucho y finalmente retapar el perímetro de la losa con pega para evitar vacíos que generen aire.

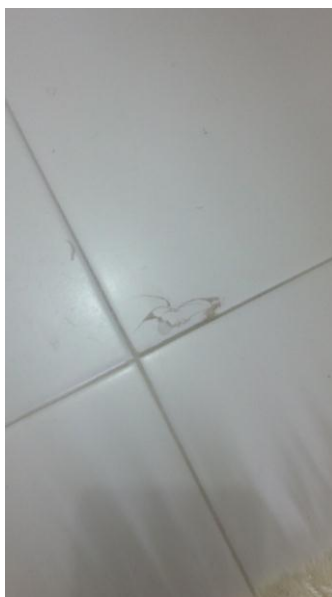
Solicitud. Losas desportilladas. Estas solicitudes no las atiende el Departamento de Garantías a menos que se registren en el acta, inmediatamente se realice la entrega del inmueble. Fuera de garantía de acuerdo al manual de garantías.

Foto 6. Losa de piso desportillada.

Reparación. Retirar losa afectada y reemplazarla por una que se encuentre en buen estado.

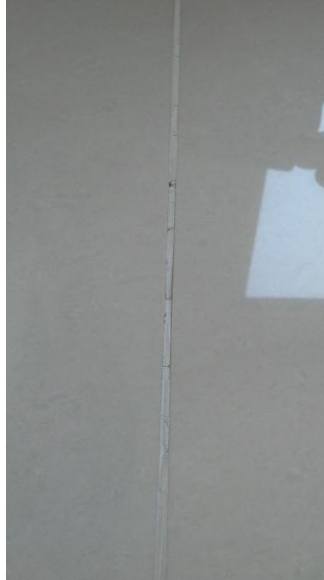
Solicitud. Ausencia, desgaste prematuro y quebrantamiento de la bindaboquilla en las brechas de las losas de porcelanato.

Foto 7. Bindaboquilla fisurada de la brecha del porcelanato.

Reparación. Retirar el producto de la franja afectada y realizar un aseo detallado. Aplicar nuevamente la bindaboquilla con sikalatex para mejorar la adherencia, aumentar la resistencia al desgaste con apariencia diluida para que no quede en la superficie y así evitar hundimientos

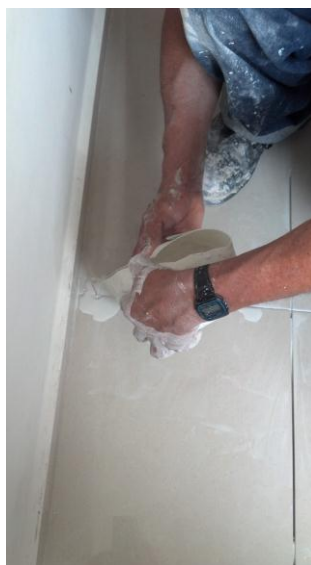
Foto 8. Aplicación de bindaboquilla con sikalatex en brechas.

Medidas correctivas. Aseo detallado en obra antes de aplicar bindaboquilla mezclado con sikatex dosificación 3:1 con respecto al agua e instalación de plástico para evitar el desgaste por la circulación del personal.

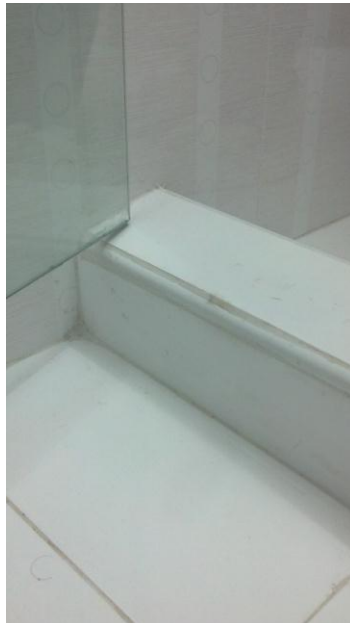
Solicitud. Filtración de agua entre el bordillo y la división de ducha en vidrio templado en el baño.

Foto 9. Bordillo de ducha tres (3) caras.

Reparación. Instalación lineal de chazos de losa en la cara superior del bordillo e instalación de chazos en la cara lateral externa del mismo para proporcionar el realce.

Medidas correctivas. Incluir dentro del presupuesto de los próximos proyectos la elaboración del bordillo cinco (5) caras en los baños, o en su defecto instalar divisiones de ducha con riel inferior que garantice el sellamiento para evitar filtración de agua.

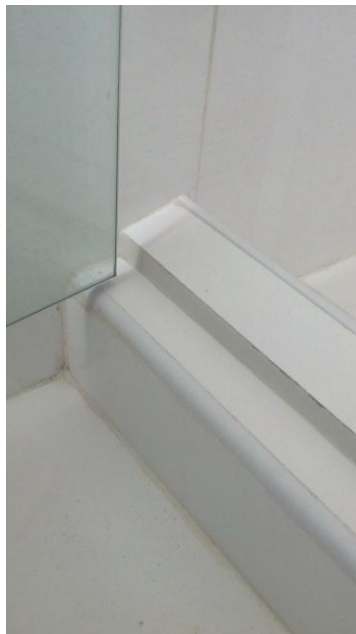
Foto 10. Bordillo de piso para división de ducha con cerámica lineal instalada en la cara superior

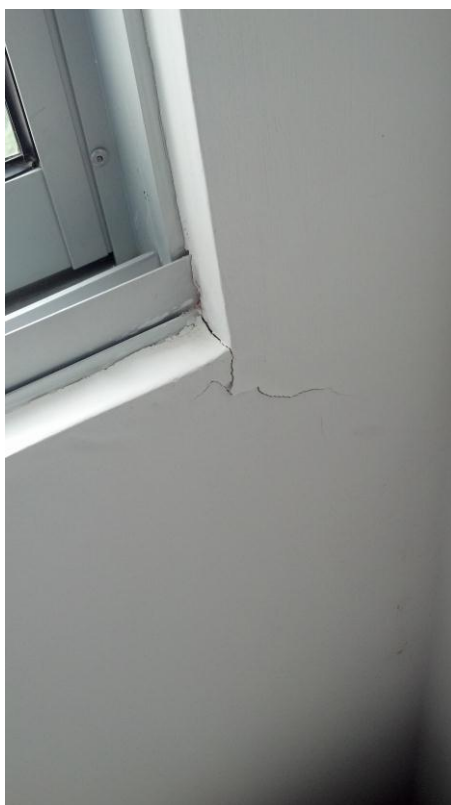
Solicitud. Fisuras en muros y placa en el último y primer piso de la torre.

Foto 11. Antepecho en concreto fisurado en la esquina inferior derecha de la ventana parte interna de la alcoba.

Reparación. . Para los antepechos ya fundidos sin este refuerzo, abrir la fisura con espátula para disminuir la generación de polvo en el inmueble, se aplica sikalatex para mejorar la adherencia y disminuir el riesgo de casos reincidentes, luego se aplican varias capas de Sikacryl que actúa como sellador elástico de alta absorción, y por último se aplica estuco para interiores, se lija y se procede a pintar todo el elemento para evitar parches en el área afectada.

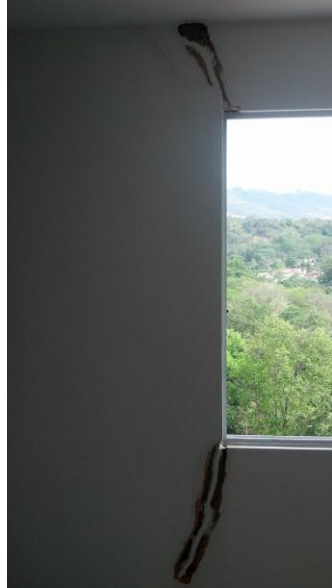
Foto 12. Tratamiento de fisuras con material de tipo elástico, en esquinas de ventana de alcoba auxiliar.

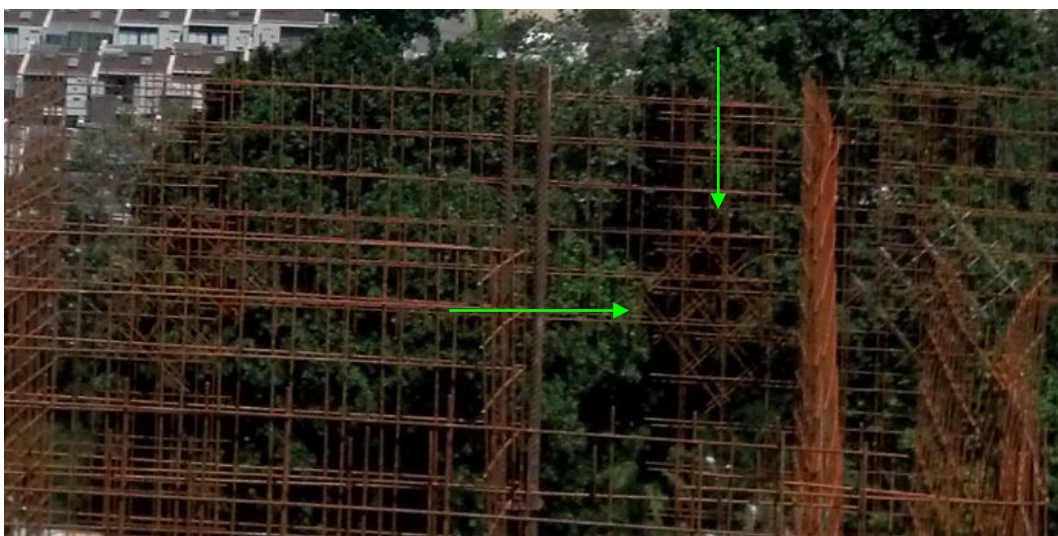
Foto 13. Refuerzo diagonal con secciones de malla electrosoldada en las esquinas de vanos de ventanas en muros armados.

Medidas correctivas. En obra, reforzar las esquinas superiores e inferiores con secciones diagonales de malla electrosoldada.

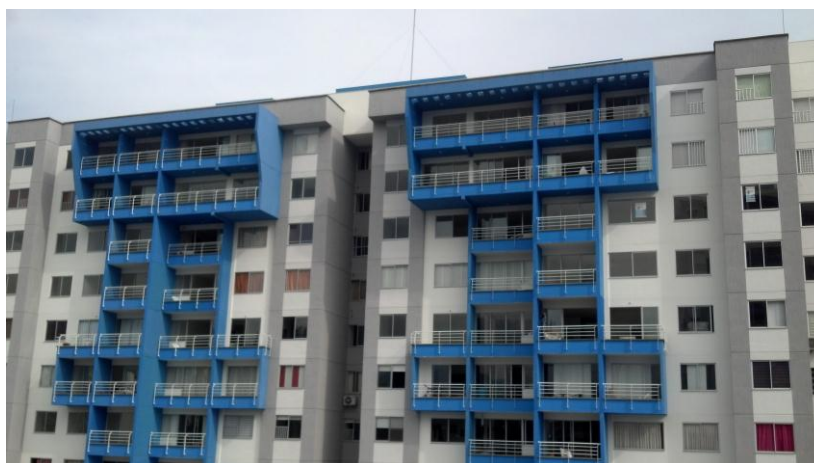
Solicitud. Instalar láminas sobre las pérgolas ubicadas en la cubierta para evitar que el agua lluvia ingrese por el balcón de los inmuebles ubicados en el último piso del edificio. Estas solicitudes no las atiende el Departamento de Garantías ya que ese fue el diseño de la fachada aprobado para las torres del conjunto. Fuera de garantía.

Foto 14. Diseño de pérgolas remate de fachada proyecto El Olympo

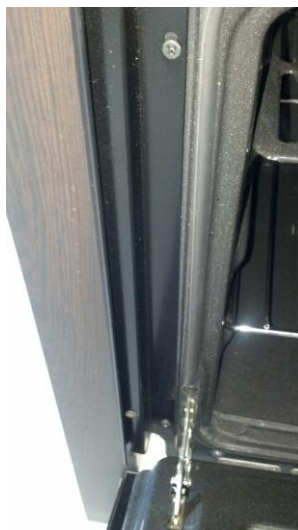
Foto 15. Horno a gas empotrado al mueble de madera de la cocina.

Reparación. Instalar cuatro (4) tornillos para drywall de 1" en los bordes laterales para ajustarlo al mueble de madera.

Medidas correctivas: Exigir en obra el empotramiento del horno a gas al respectivo mueble de madera

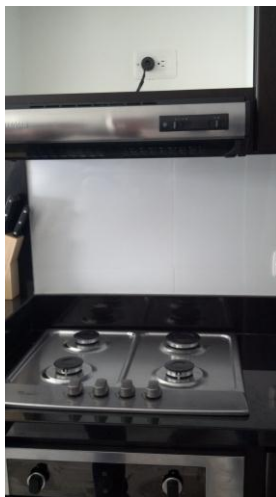
Solicitud. Cable de la conexión eléctrica de la campana extractora expuesto en el área de cocina. En el apto modelo, el horno microondas es quien tapa dicho cable, de acuerdo al diseño de interiores expuesto por la constructora al público.

Foto 16. Cable de conexión eléctrica a la vista. Equipo: campana extractora.

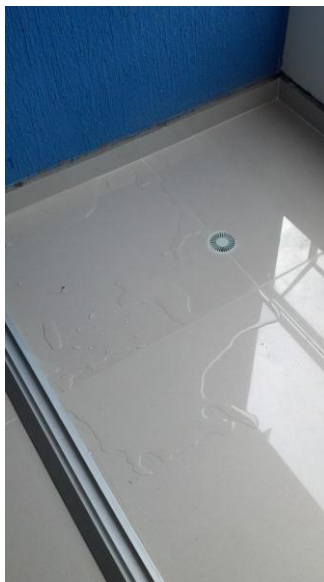
Solicitud. Empozamiento de agua en zona del balcón.

Foto 17. Empozamiento de agua en el piso del balcón.

Reparación. Después de analizar los puntos críticos de la pendiente en esta área, se concluyó levantar las dos (2) losas aferentes a la rejilla del balcón para lograr inclinar la pendiente hacia el sifón.

Medidas correctivas. Incluir en el presupuesto del proyecto la instalación de mortero de nivelación para lograr dar las respectivas pendientes en las áreas requeridas, ya que no es conveniente sobrepasar las dimensiones de los espesores recomendados por el proveedor porque el mortero de pega es un material de alta retracción

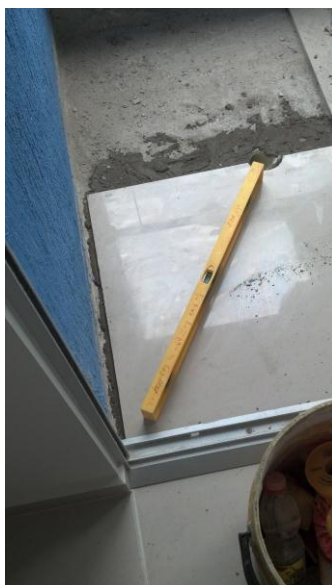
Foto 18. Nivelación de piso en área de balcón.

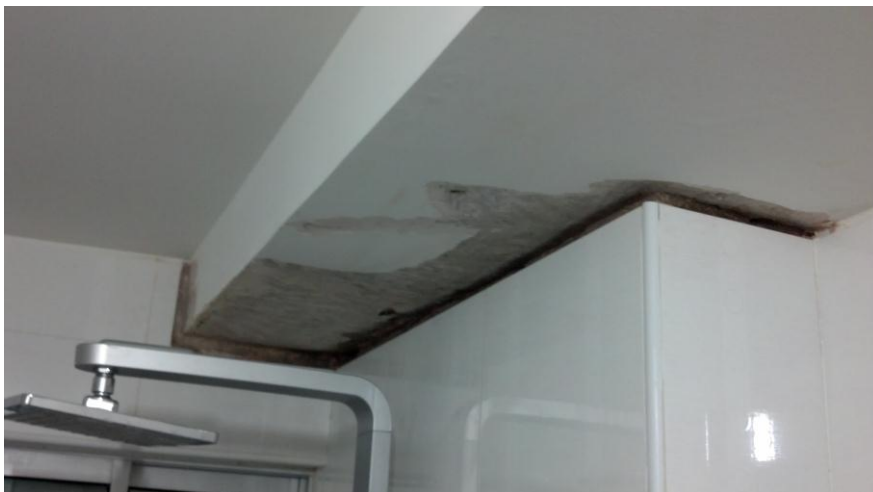
Solicitud. Humedad en la placa descolgada de los baños, proveniente por el deterioro de la brecha en el área de ducha del baño del inmueble superior.

Foto 19. Humedad en placa descolgada del baño.

Reparación. Se rectificaron las brechas en el área de ducha tanto del piso como de los muros en los baños del inmueble superior para evitar la filtración de agua ya que en esa área está el buitrón. Finalmente raspar, resanar y detallar la placa descolgada afectada por la humedad

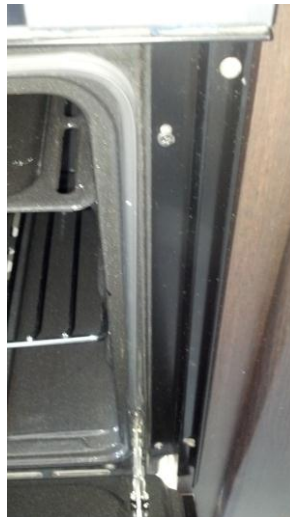
Foto 20. Horno a gas empotrado al mueble de madera de la cocina.

Medidas correctivas: Exigir en obra el empotramiento del horno a gas al respectivo mueble de madera

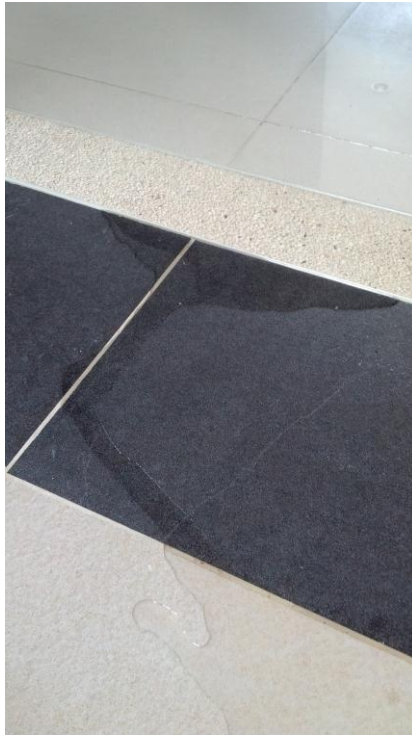
Foto 21. Nivel de piso punto fijo en contrapendiente desde la zona de circulación, hacia el inmueble.

Reparación. Instalacion de ventanas fijas en las áreas libres de acceso a las corrientes de viento según diseño del proyecto.

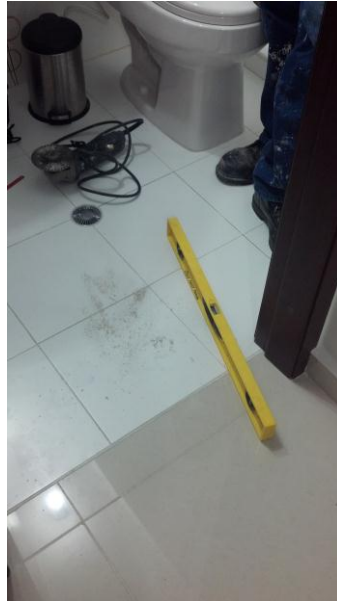
Foto 22. Nivel de piso del baño en contrapendiente hacia la zona de la alcoba.

Reparación. Levantamiento de losas en área aferente a la rejilla, escarificar la placa para evitar dejar tropiezo con respecto a las losas existentes y así lograr dar pendiente hacia el sifón.

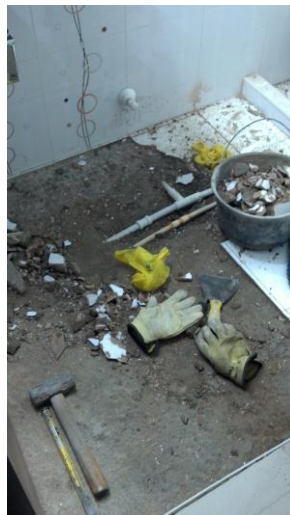
Foto 23. Procedimiento para retiro de material cerámico y rotura de placa de concreto en baño alcoba principal.

Medidas correctivas. En obra, en el momento de fundida de la placa, darle las respectivas pendientes en las áreas que lleven sifón (baños y balcón), teniendo en cuenta el espesor de la misma garantizando el

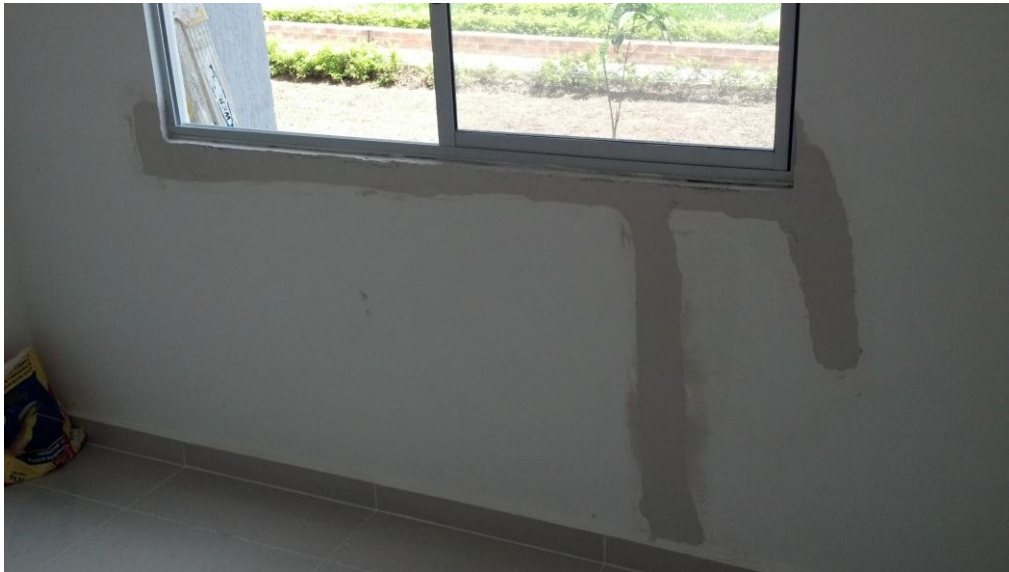
Foto 25. Reparación en filo de muro (vano de ventana) por filtraciones de agua-lluvia.

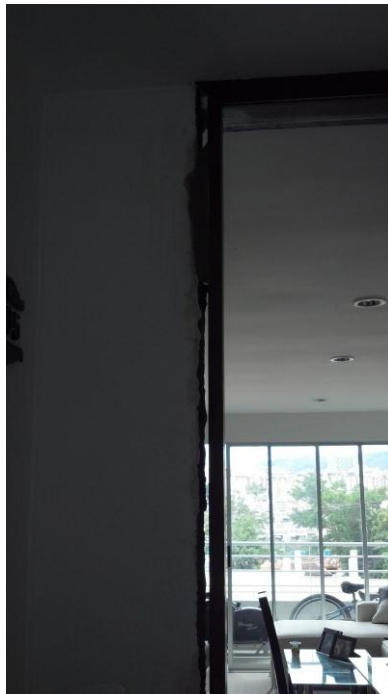
Foto 26. Espacio entre el vano y el marco de madera de la puerta principal.

Reparación. Rellenar la luz entre el vano y el marco en madera de la puerta principal.

Medidas correctivas. Mayor supervisión en el momento de la armada de las formaletas metálicas y corroboración antes y después de la fundida para evitar variedades en las dimensiones de espacios donde van a ser instaladas las puertas de madera del inmueble.

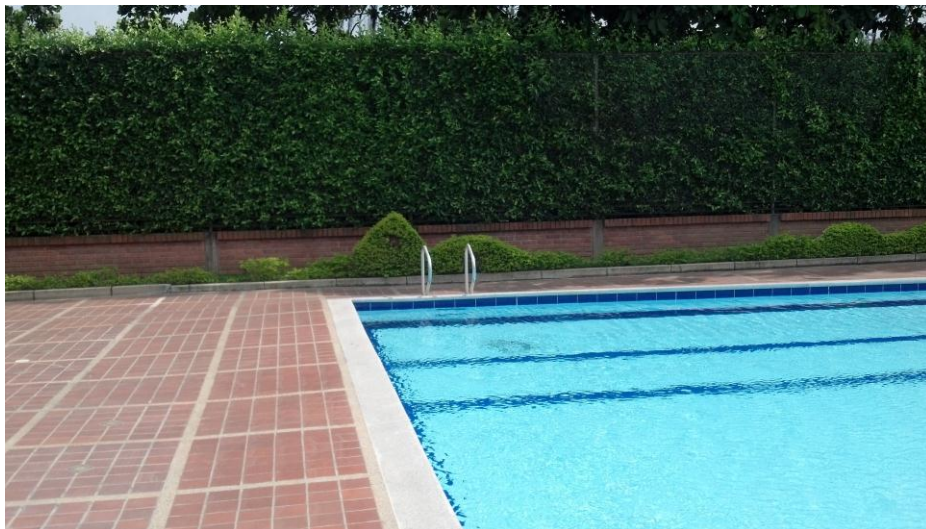
Foto 27. Terraza de piscinas con asentamiento.

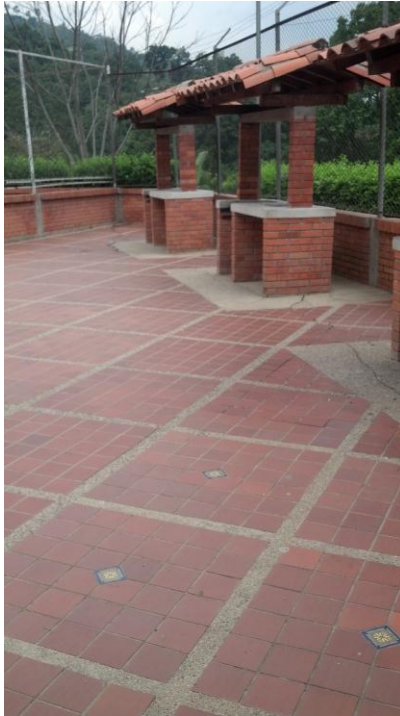
Foto 44. Zona de BBQ con fisuras en placa.

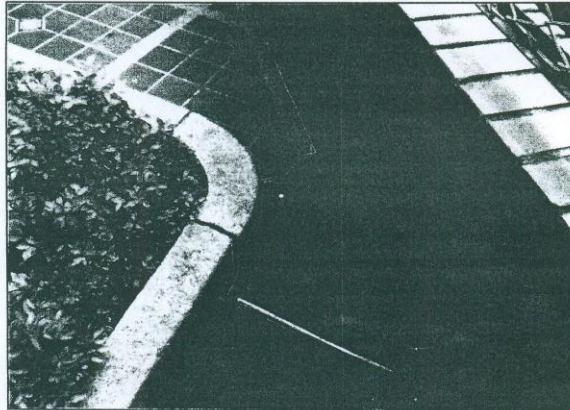
DESCRIPCION: Agrietamiento del piso y de unos elementos de mampostería junto a una de las columnas de la cubierta de la zona social.

3. Se recomienda reemplazar el piso y los elementos de mampostería en la zona de grieta junto a la columna de la zona social; este piso debe colocarse nuevamente formando un elemento reforzado con malla de acero y reconstruir nuevamente la tableta del piso y los elementos de mampostería, en tal forma que se generen juntas que impidan nuevos agrietamientos.

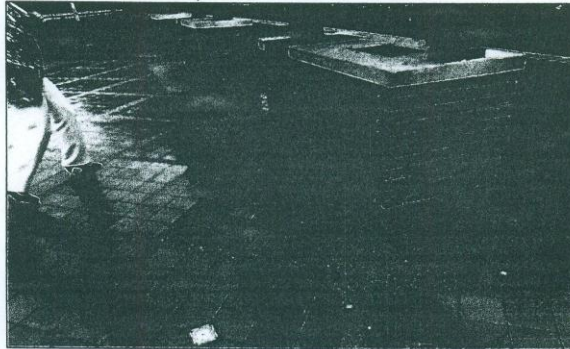
FOTO 2

DESCRIPCION: Agrietamiento del piso en la zona BBQ.

4. Se recomienda reemplazar las zonas de piso agrietadas en la zona de BBQ colocando un nuevo piso con refuerzo y juntas de dilatación que impidan que se presenten nuevamente agrietamientos.

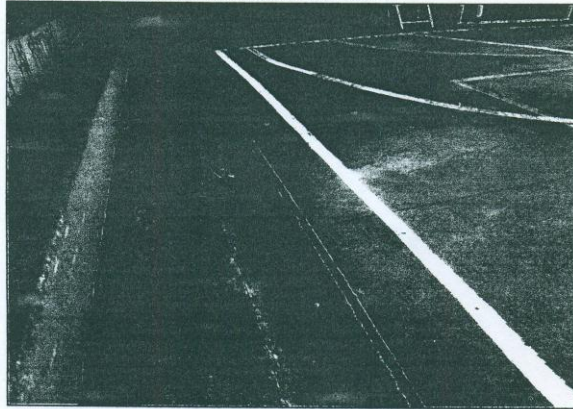
FOTO 3
DESCRIPCION: Agrietamiento en la zona de la cancha.
