**DIAGNÓSTICO DE AMENAZA Y VULNERABILIDAD EN ASENTAMIENTOS  
INFORMALES EN EL NORTE DE BUCARAMANGA**

**JEISON ALEXIS TARAZONA GOMEZ  
CARLOS MARIO DURÁN AGUIRRE**

**UNIVERSIDAD PONTIFICIA BOLIVARIANA  
ESCUELA DE INGENIERÍAS Y ADMINISTRACIÓN  
FACULTAD DE INGENIERÍA CIVIL  
BUCARAMANGA**

**2014**

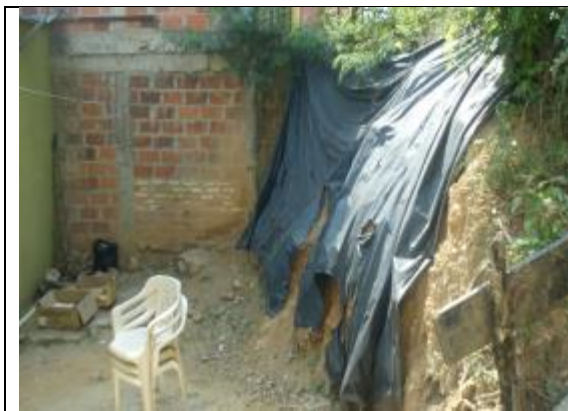
**Figura 9.** Solar de una vivienda, Asentamiento Informal Altos del progreso.

La parte trasera de la vivienda presenta un problema de erosión muy alto, no cuenta con un sistema adecuado de control de erosión lo único que está parando el desboronamiento de las rocas es un plástico, que al parecer no está cumpliendo la labor que haría un muro de contención de concreto o un muro en tierra armada.

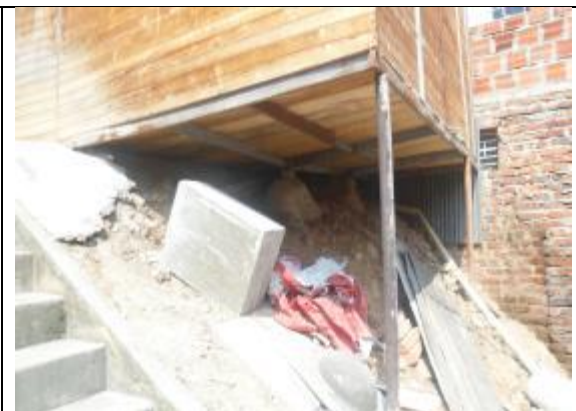
**Figura 10.** Vivienda, Asentamiento Informal Altos del progreso.

Vivienda construida en machimbre y listones, no ofrece ninguna seguridad debido a sus materiales de construcción, adicionalmente está construida sobre el talud, no posee cimentación superficial, por otro lado los apoyos de los listones de la planta del piso son dos rocas y sus columnas son dos barras de acero clavadas de forma manual en el suelo.

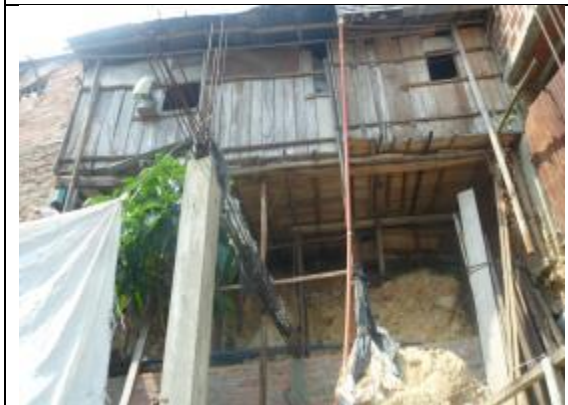
**Figura 11.** Vivienda, Asentamiento Informal Altos del progreso.

Los materiales en que está construida esta vivienda son de tablas de madera y listones no ofrece seguridad debido a sus materiales de construcción, presenta problemas de erosión en la parte inferior de la edificación, debido a que se encuentra ubicada sobre el talud, los dueños

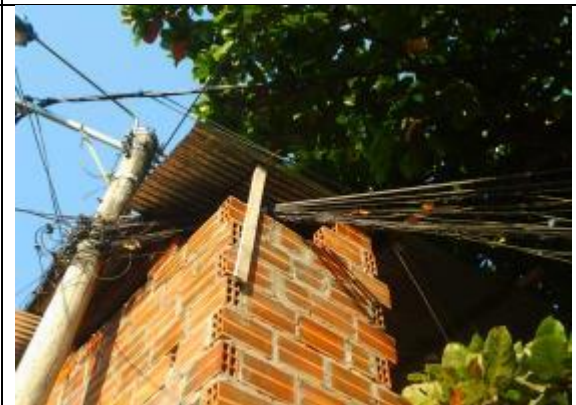
**Figura 12.** Vivienda, Asentamiento Informal Altos del progreso.

Debido a que es un asentamiento informal, las entidades encargadas de la energía del barrio hace caso omiso a las quejas y/o peticiones de los usuarios por los problemas o peligros por cables o elementos que afecten las viviendas, los dueños de las viviendas no tiene otra opción

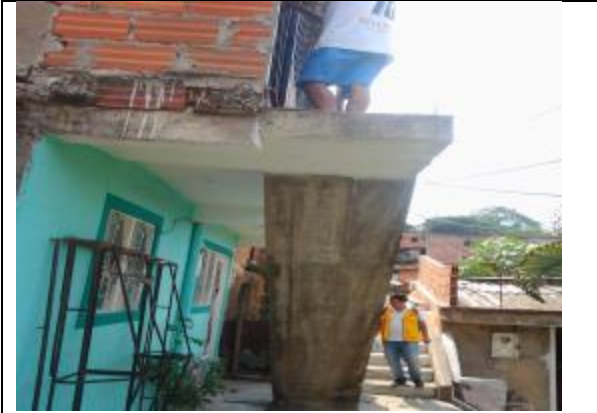
**Figura 17.** Escalera de vivienda, Asentamiento Informal **Altos del progreso**.

Se observa una escalera simplemente apoyada sobre un elemento no estructural un bolado de más de 1m de longitud, por otro lado la escalera no tiene un refuerzo de una columna, o pórtico como lo indica la norma.

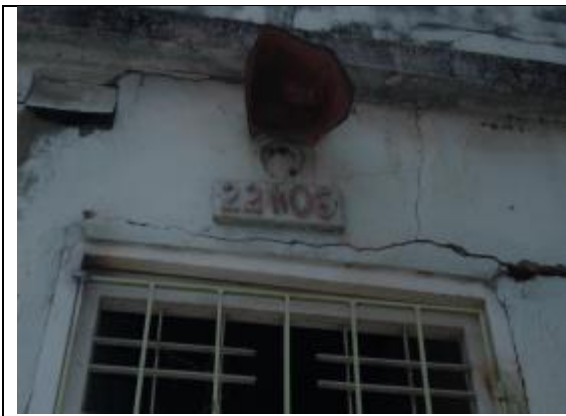
**Figura 18.** Vivienda, Asentamiento Informal **Urbanización las Olas**

Los materiales de construcción de la mayoría de las viviendas en este asentamiento es adobe ya que son viviendas muy antiguas, se evidencia fuerte deterioro en los materiales constituyentes y presenta fisuras de más 3mm de ancho.

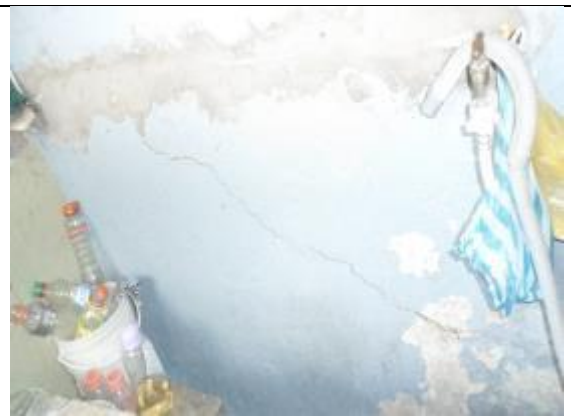
**Figura 19.** Vivienda, Asentamiento Informal **Urbanización las Olas**

Esta vivienda tiene grietas en todos los muros que la conforman, la vivienda también presenta problemas de humedad, esta edificación se encuentra en estado crítico. Debido a las condiciones económicas en las que encontramos a sus propietarios ellos mencionan que es muy difícil acceder a créditos para la remodelación ya que es un asentamiento informal y ninguna entidad bancaria les presta.

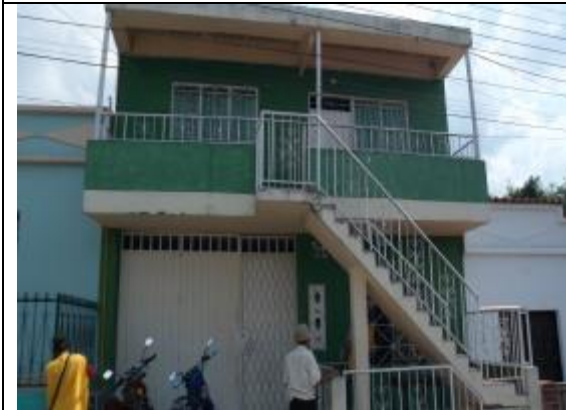
**Figura 20.** Vivienda, Asentamiento Informal **Urbanización las Olas.**

Esta vivienda está construida aparentemente con mampostería confiada, posee columnas y vigas de amarre, pero tiene elementos no estructurales como lo es el bolado de más de 1m de longitud la escalera esta simplemente apoyada, con una columna de refuerzo en el centro de masa.

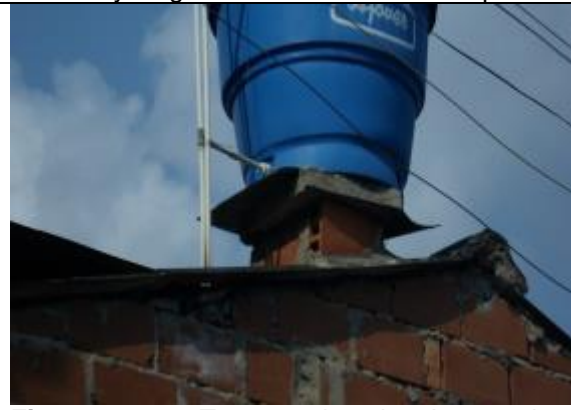
**Figura 21.** Tanque elevado, Asentamiento Informal **Urbanización las Olas.**

La vivienda posee tanque elevado de plástico, el apoyo es un tipo de pórtico por así decirlo, presenta una mala colocación debido a que el diámetro de la base del tanque no está completamente apoyado sobre el pórtico, en cualquier momento podría caerse ocasionando daños en la vivienda y hasta cobrar vidas humanas.

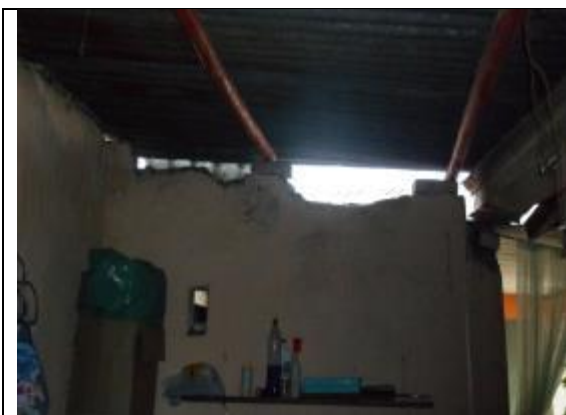
**Figura 22.** Vivienda, Asentamiento Informal **Urbanización las Olas.**

Esta vivienda está construida con tapia y adobe, se evidencia que no posee vigas de amarre para la cubierta, la cubierta esta conformada por teja de zinc que esta simplemente apoya en un lado sobre dos ladrillos temosa una falla estructural muy evidente.

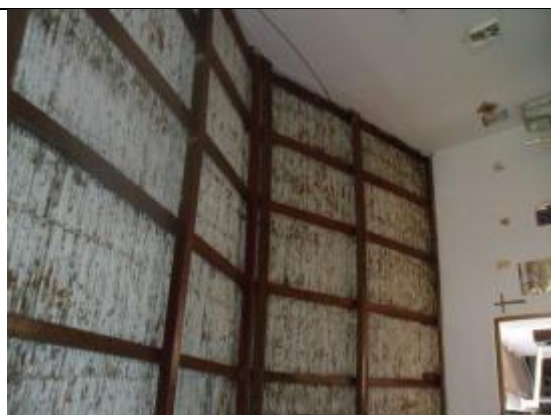
**Figura 6:** Cubierta de vivienda, Asentamiento Informal **Urbanización las Olas.**

Se evidencia el tipo de cubierta está conformado por la técnica llamada bareque los materiales de construcción son de caña y barro es una cubierta muy inestable, requiere de mucho cuidado, sin el debido cuidado podría colapsar.

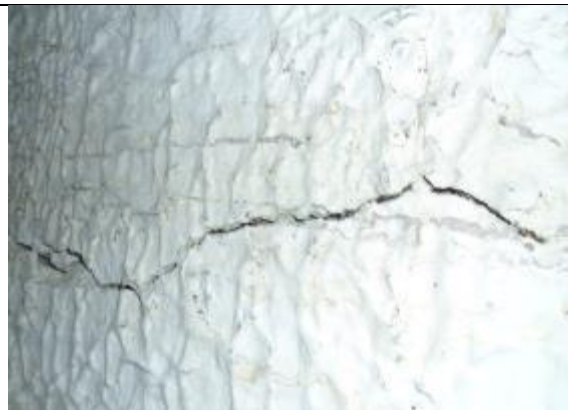
**Figura 23.** Fachada de vivienda Asentamiento Informal **Urbanización las Olas.**

Junto con la humedad el problema más común en este asentamiento son las grietas, se puede observar en la fachada de esta vivienda una fisura considerable de más de 3mm de ancho.

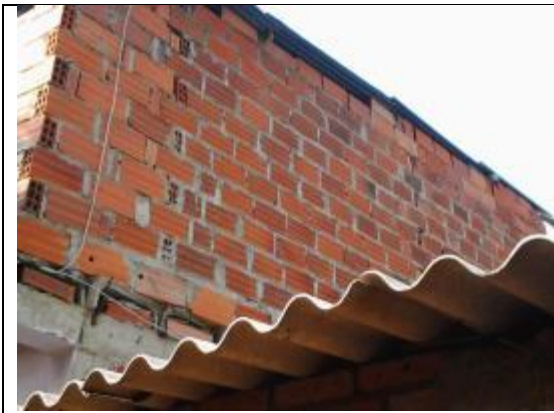
**Figura 32.** Mampostería confinada Villa María

La edificación no posee columnas ni vigas de confinamiento en el ultimo nivel pero presenta mortero y mampostería colocada adecuadamente.

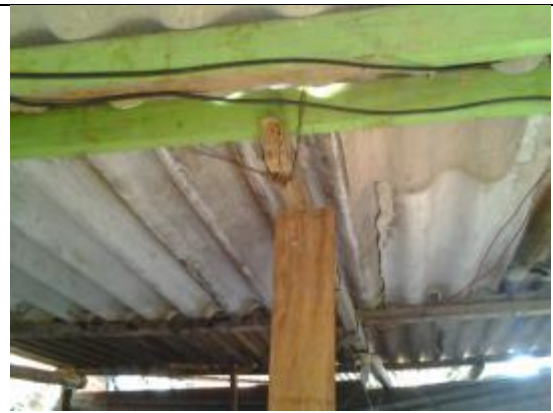
**Figura 33.** Columnas de madera Villa María

La imagen muestra este tipo de vivienda que cuenta con un sistema estructural precario en una zona con problemas geológicos, se observa una improvisada columna de madera.

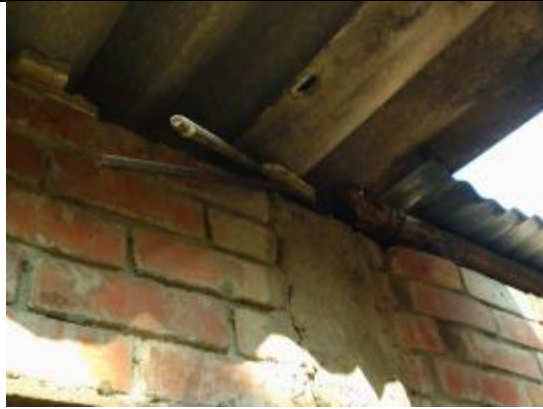
**Figura 34.** Columna vivienda Villa María

Se evidencia una columna de una vivienda en donde su viga de amarre es un palo de bamboo, y el acero de refuerzo de la columna está a la vista es uno de los problemas estructurales más frecuentes en las viviendas del asentamiento encuestado.

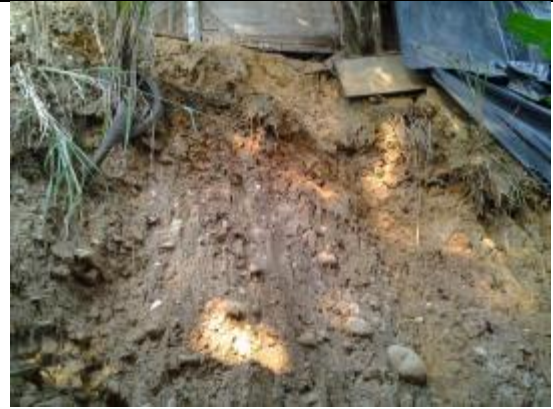
**Figura 35.** Talud erosionado Villa María

Se puede observar el estado del talud sobre el que se encuentra apoyada una vivienda que además no cuenta con ningún tipo de seguridad estructural.
