**“APOYO A LA GESTIÓN AL ÁREA DE DIVISIÓN TÉCNICA EN ACUASAN
E.I.C.E. - E.S.P.”**

**APOYO A LA GESTIÓN AL ÁREA DE DIVISIÓN TÉCNICA EN LA EMPRESA
DE ACUEDUCTO, ALCANTARILLADO Y ASEO DE SAN GIL
ACUASAN E.I.C.E. - E.S.P.**

TRABAJO DE GRADO PARA OPTAR EL TÍTULO DE INGENIERO CIVIL

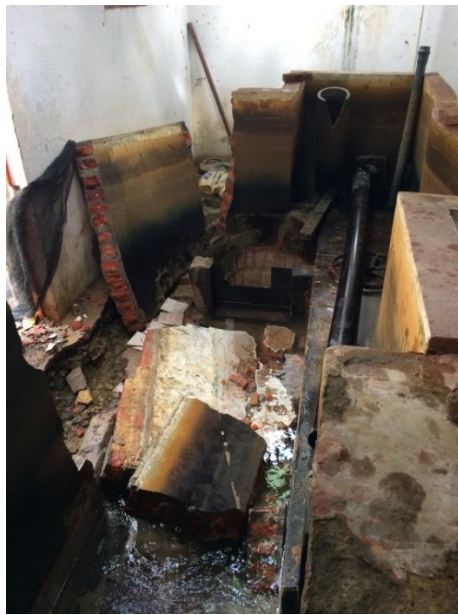
En la empresa Acuasan E.I.C.E - E.S.P y bajo la supervisión del área de División Técnica realicé actividades de apoyo y control a la reparación de la canaleta receptora de agua ubicada en los tanques de almacenamiento y distribución de agua potable del barrio Almendros I, daño causado por el cumplimiento de la vida útil de la misma, provocando el colapso de un muro en mampostería en el costado izquierdo de la canaleta dejando sin servicio de agua a la mitad de los usuarios del municipio de San Gil durante dos días, el muro fue intervenido de manera urgente mediante uno nuevo en concreto reforzado con una doble parrilla en acero corrugado de 1/2" y dos pies de amigo en las juntas, utilizando un concreto impermeabilizado de 3000 PSI.

Muro colapsado

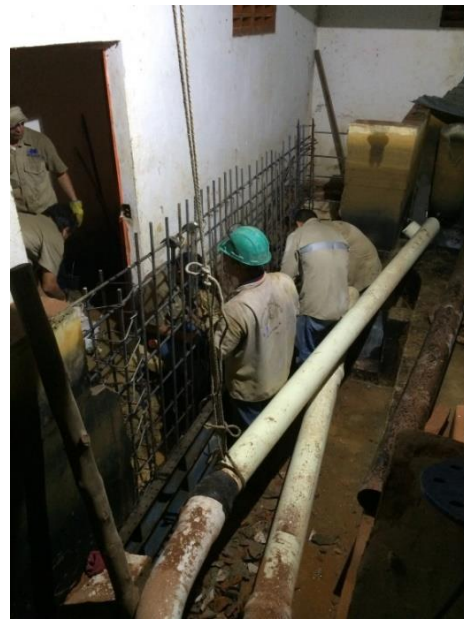
**Armado de doble parrilla
de acero de 1/2"**

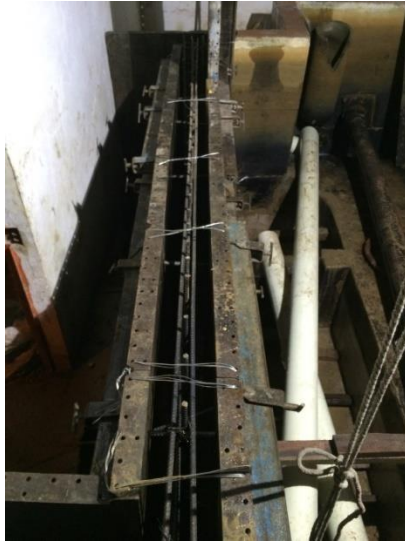
Armado de formaleta

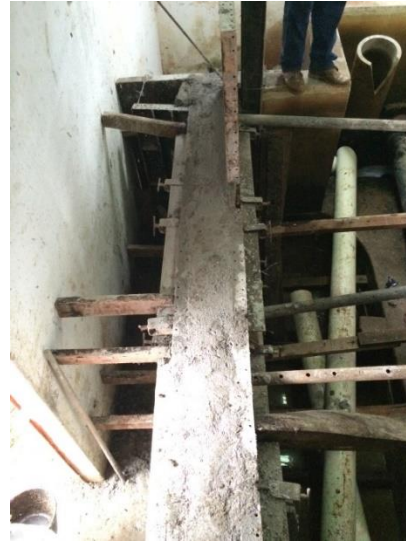
Fundida del concreto

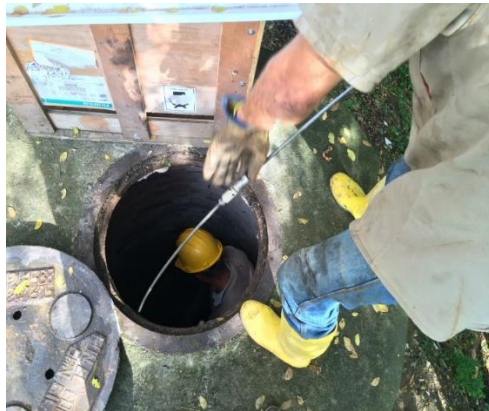
En mi recorrido por la empresa y en acompañamiento con la cuadrilla de trabajo en calidad de supervisor debido a las altas lluvias durante este mes la Red de Alcantarillado presentó inconvenientes en cuanto a rompimiento de tuberías, reposes de pozos y saturación de la red, esto afecto a los usuarios del municipio; identificando los pozos más críticos se realizó mantenimiento mediante la Rotosonda y se cambiaron tramos de tubería de Gres por tubería PVC Novafort.

Uso de Rotosonda

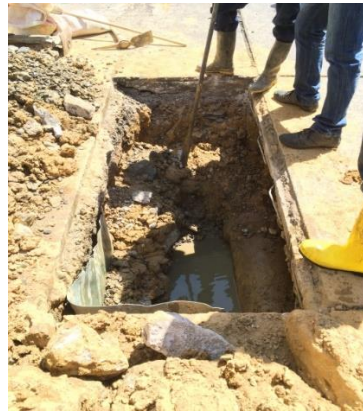
Tubería rota de Gres

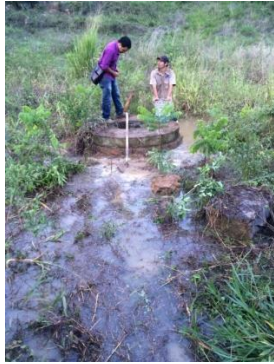
Se encontraron inconsistencias en los pozos ubicados en el Sector el Bosque (Parte alta de San Gil) debido a la construcción de un pozo de inspección en donde antiguamente corría el cauce natural de una quebrada, lo cual en temporada de lluvia el cauce de la quebrada aumenta y el agua se filtra por este pozo y genera aumento inesperado del caudal en la red aguas abajo.

Cauce de la quebrada

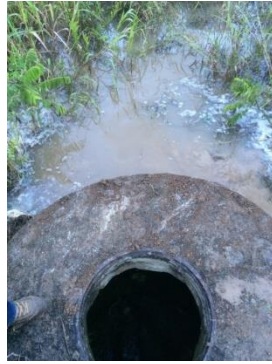
Pozo sin tapa

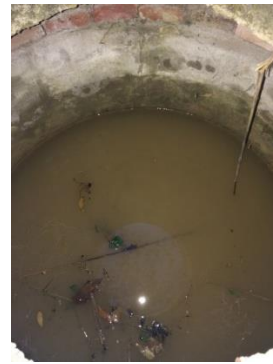
Pozo rebozado

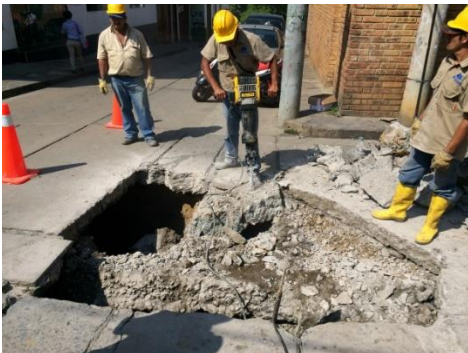
Hundimiento vía Cra 10 con 9

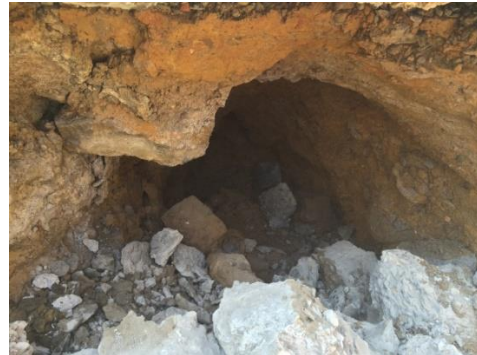
Socavamiento del terreno

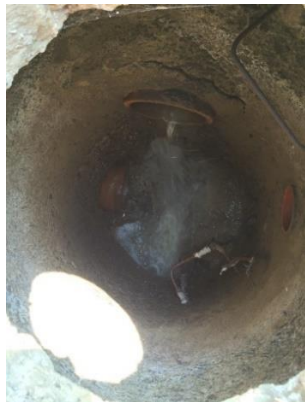
Fuga pozo Alcantarillado

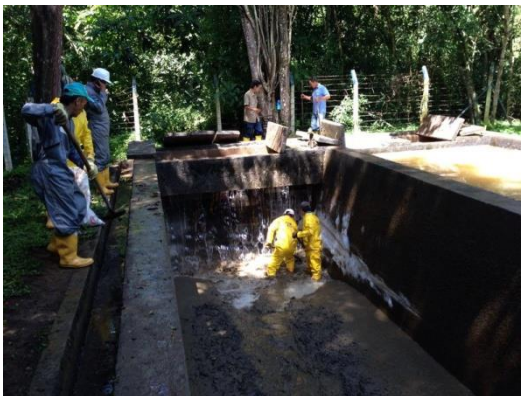
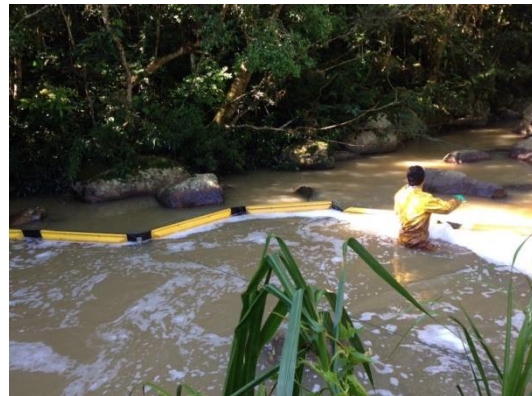
Uno de los aspectos más importantes dentro del desarrollo de la práctica en la empresa Acuasan E.I.C.E.-E.S.P., fue el plan de contingencia activado debido a un accidente ocurrido en la vía San Gil – Bucaramanga causado por un carro tanque que transportada “Crudo de Castilla”, provocando derramamiento de este crudo en la quebrada Curití la cual abastece de agua al municipio, afectando la bocatoma y rápidamente a la planta de tratamiento.

Plan de Contingencia Activo por parte de Acuasan y S.O.S. Contingencias.

Cuidadosamente se activó un plan de contingencia para recuperar la potabilización del agua, limpiar la bocatoma y la quebrada Curití, mediante la utilización de desengrasantes biodegradables, trampas de grasas y barreras flotantes contra hidrocarburos, además durante 20 minutos los hidrantes del municipio se abrieron para evacuar el crudo filtrado y saliera a la Red de Alcantarillado.
