**ANÁLISIS COMPARATIVO DE METODOLOGÍAS PARA LA EVALUACIÓN
DEL ÍNDICE DE SERVICIO DE PAVIMENTOS Y SU APLICACIÓN EN UN
TRAMO VIAL DE MONTERÍA**

**UNIVERSIDAD PONTIFICIA BOLIVARIANA
ESCUELA DE INGENIERÍAS Y ARQUITECTURA
ESPECIALIZACIÓN EN VÍAS TERRESTRES
MONTERÍA
2022**

OBJETO DE ESTUDIO: Realizar un análisis comparativo de las metodologías para la evaluación del índice de servicio de un pavimento y aplicar el más apropiado en un tramo vial localizado en la Calle 64a barrio la Castellana, Montería.

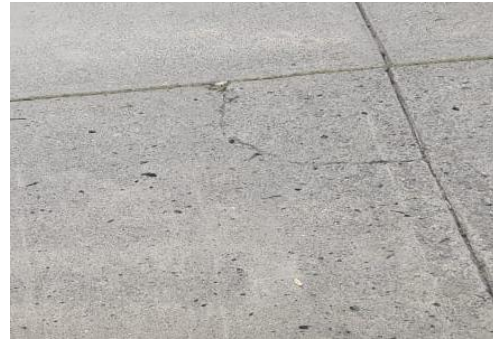
Figura 7. Fisura de esquina en la Unidad 10.

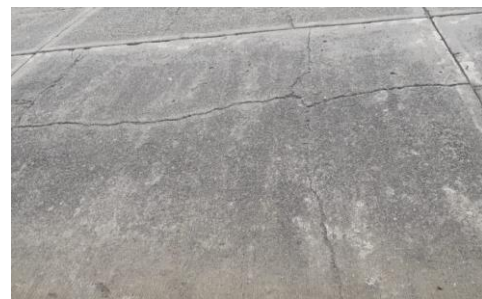
La losa dividida no es tan recurrente en las unidades; sin embargo, es muy relevante, puesto que su valor deducido es bastante alto.

Figura 8. Losa dividida en la Unidad 3.

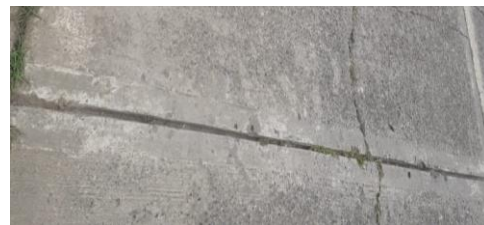
Con respecto al daño en el sello de junta, la mayoría no cuenta con el sello, lo que ocasiona una acumulación de vegetación, arena, agregados y agua.

Figura 9. Daño en el sello de junta.

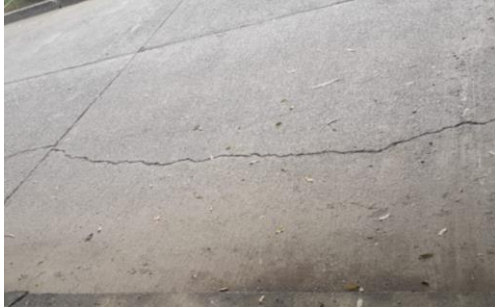
En cuanto a las fisuras lineales, al igual que la losa dividida no son tan usuales, pero es una de las fallas que más afecta la vía.

Figura 10. Fisuras lineales en la Unidad 8.

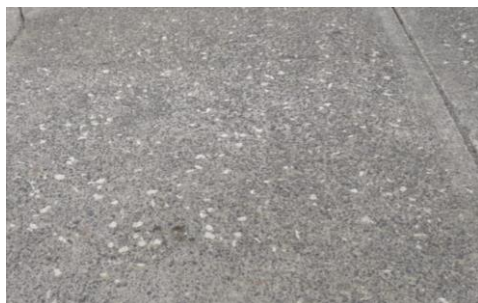
La falla de pulimiento de agregado fue frecuente en todas la unidades inspeccionadas, a pesar de esto no fue tan notable debido a que su máximo valor deducido es bajo, máx. 10, en comparación con otros daños, por lo que no afecta significativamente a la estructura del pavimento.

Figura 11. Pulimiento de agregados.

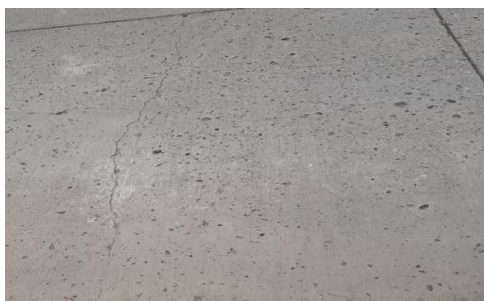
Figura 12. Popouts en la Unidad 10.

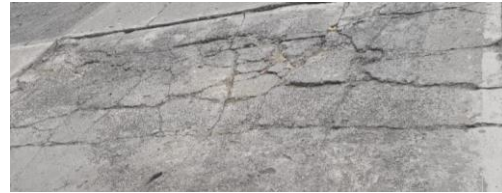
Figura 13. Punzonamiento de alta severidad en la Unidad 3.

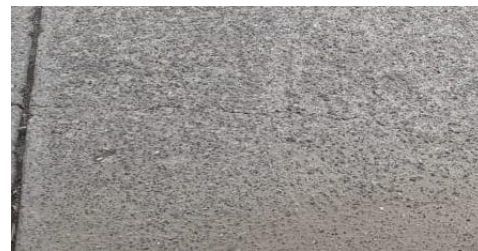
Figura 14. Fisura de contracción en la Unidad 6.

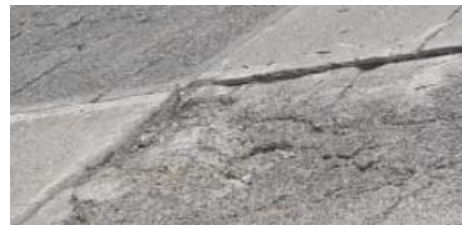
Figura 15. Descascaramiento de esquina en la Unidad 3.

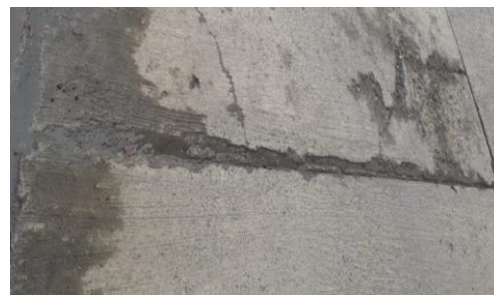
El descascaramiento de junta se presenta por la infiltración de materiales incompresibles en la junta que ocasiona la falta del sello la gran parte de las losas.

Figura 16. Descascaramiento de junta en la Unidad 13.
