**ACOMPañAMIENTO TÉCNICO Y ADMINISTRATIVO DENTRO DEL PROYECTO
CONDominio AVANTI DEL MUNICIPIO DE BUCARAMANGA**

UNIVERSIDAD PONTIFICIA BOLIVARIANA
SECCIONAL BUCARAMANGA
ESCUELA DE INGENIERÍA
BUCARAMANGA
2020

proyecto de grado presentado como requisito para optar al título de:

INGENIERÍA CIVIL

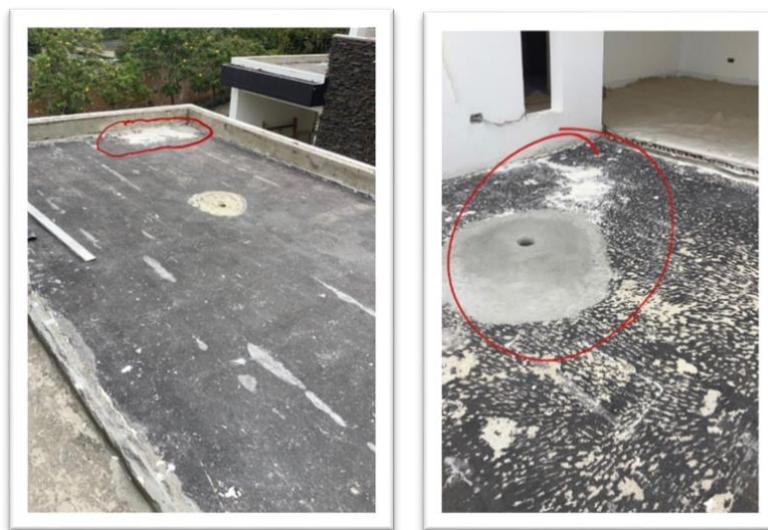
Figura No. 13. Humedad en terrazas

8.1 Problema 1: Impermeabilización deficiente de las terrazas. Las terrazas cuentan con un área aproximada de 36.6 m² por cada edificación para un total de 294.6 m² de área de terraza por corregir. Esta es una de las principales fallencias encontradas durante la visita, como evidencia la figura No. 13, pues pude percibir empozamiento en cada una de las terrazas, pendientes nulas que no conducían hacia los sifones, este defecto estructural a largo plazo tendrá múltiples afectaciones como: inminente humedad en terrazas, afectación en el cielo raso de las habitaciones del segundo nivel y filtraciones entre placas.

Recomendación: levantar mortero y aplicar nuevamente mortero impermeabilizado.

9.1 Corrección al problema 1: Impermeabilización deficiente de las terrazas. Para ejecutar la solución al primer problema fue necesario demoler el mortero en las terrazas como se registra en la figura No 20, este mortero tiene un porcentaje aproximado de participación en la obra del 30%. Una vez realizado este paso me percaté de que la ubicación de los sifones en las terrazas de las casas 1 a la 4 no estaban ubicados correctamente debido a que interrumpían el paso del riel de los ventanales, (los sifones son 3 por cada terraza, para un total de 12 sifones corregidos) lo que me obligó a reubicar dichos sifones hacia el centro de las terrazas y reajustar la pendiente hasta la nueva ubicación de los sifones. Saneado este imprevisto se volvió a fundir el mortero de nivelación impermeabilizado, ver figura No. 21, con una pendiente mínima de 1% según la norma. Una vez terminada la impermeabilización estuvo lista para avanzar a la siguiente fase de enchapado.

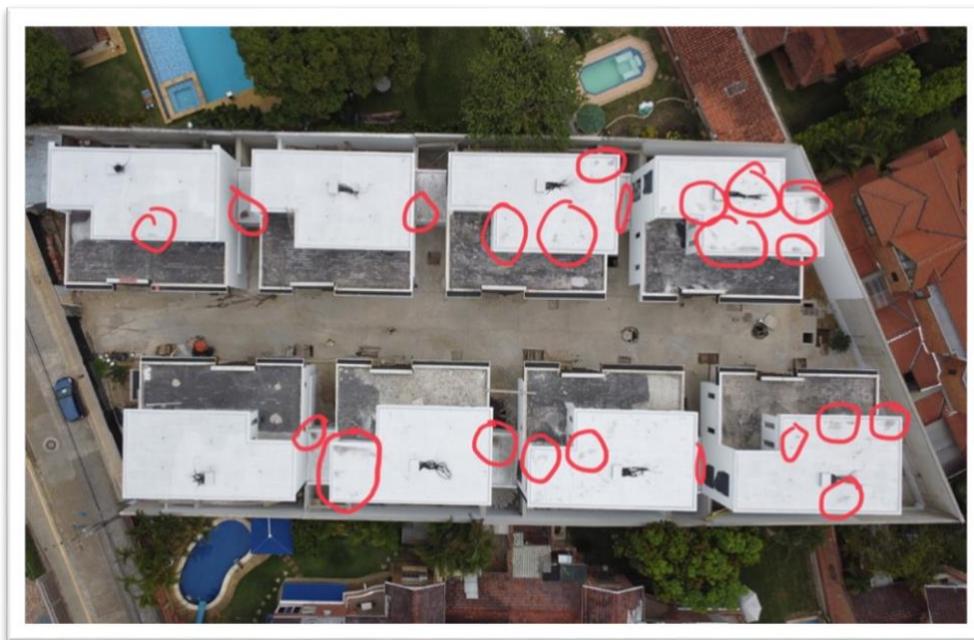
Figura No. 14. Humedad placas de cubiertas

8.2 Problema 2: Impermeabilización de las cubiertas. Las cubiertas tienen un área aproximada de 61 m² para un total de área por corregir de 488 m². Esta falencia al igual que la primera, se pudo detectar en cada una las ocho casas, percibí empozamiento en las cubiertas, pendiente nulas que no coincidían con la altura de las rejillas tipo granada, este defecto estructural a largo plazo tendrá múltiples afectaciones como: inminente humedad en cubiertas, afectación al manto asfáltico y filtraciones en niveles inferiores de las edificaciones. (Figura No. 14)

Recomendación: desinstalar manto, demoler mortero, aplicar nuevamente mortero y volver a instalar el manto asfáltico incluyendo terminación en alumol.

9.2 Corrección al problema 2: Impermeabilización deficiente de las cubiertas. Se ejecutó la desinstalación del manto asfáltico y posteriormente se procedió a la demolición del mortero de nivelación equivalente al 45% del porcentaje aproximado de participación en la obra y se procedió a corregir las pendientes de cada una de las ocho cubiertas y así continuar con la fundición del mortero impermeabilizado ver figura No. 22, con una dosificación 1:2 (3.500 psi). En esta fase del proyecto se instaló nuevamente el manto asfáltico como lo ilustra la figura No. 23, en un área aproximada de 62,5 m² teniendo en cuenta el traslape del manto para un área total de manto instalado correspondiente a 500 m² aproximadamente incluyendo terminación con alumol, evidencia que se puede observar en la figura No. 24, para proteger y darle mayor durabilidad al manto instalado.

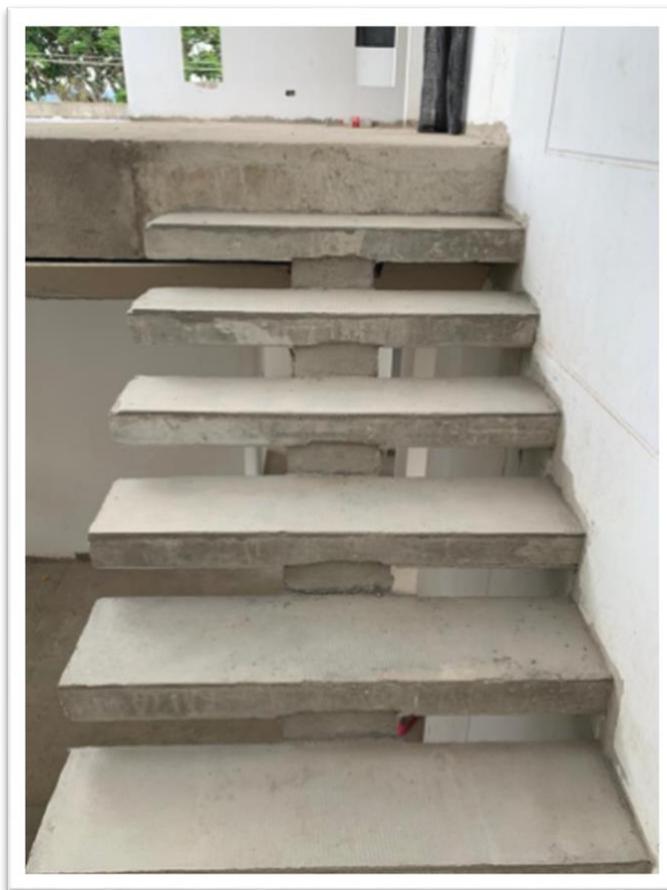
Figura No. 15. Error en el nivel del mortero de las escaleras

8.3 Problema 3: Error en el nivel del mortero de las escaleras y superación de la altura de la contrahuella establecida por la norma. Se detectó, como lo registra la figura No 15, en cada una de las ocho casas, que las escaleras correspondientes al primer y tercer nivel, tenían un error estructural pues no tuvieron las mismas dimensiones entre huella y contrahuella, y además la contrahuella superaba los parámetros de altura establecidos por la norma pues medían entre 20 y 22 centímetros. además, se encontraban desplomadas. [7]

Recomendación: demoler el mortero de nivelación de las escaleras y corregir la altura de las contrahuellas basados en las normas establecidas.

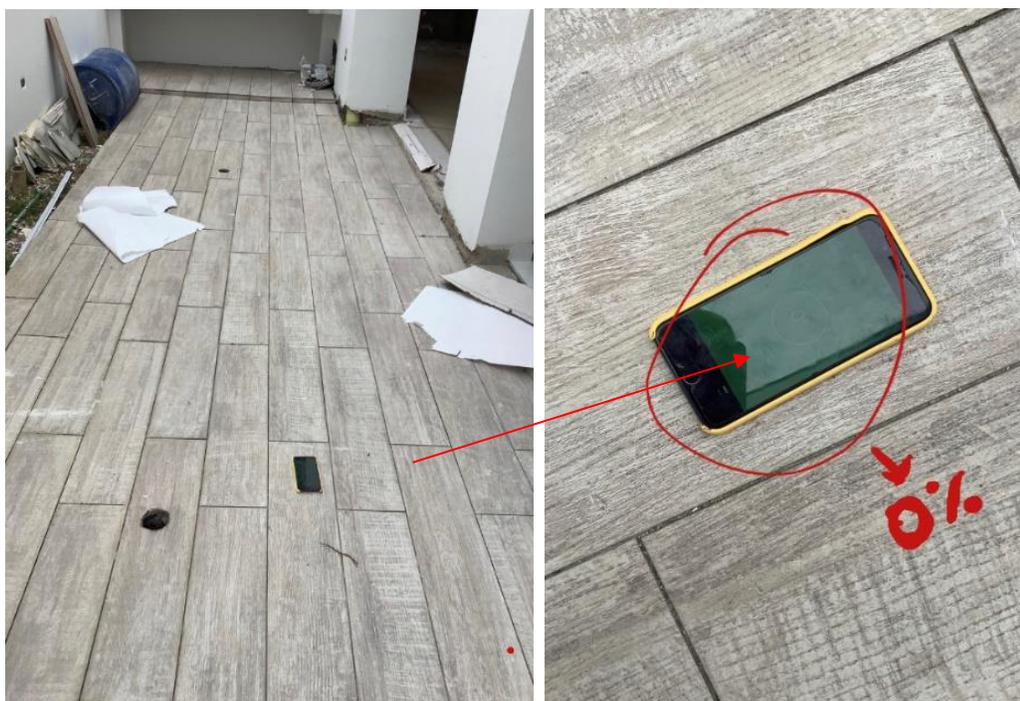
Figura No. 16. Patios

8.4 Problema 4: Pendientes nulas en los patios del primer nivel de las casas. Durante la visita técnica inicial del proyecto se evidenció que las pendientes correspondientes a los patios del primer nivel de cada casa no conducían hacia los sifones, pues su pendiente era nula, esto se puede ver claramente en la figura No 16, además se evidenció pega deficiente en las losas de los patios correspondientes a un área de 20 m² por casa aproximadamente, para un total de área por corregir de 160 m² aproximadamente.

Recomendación: se recomienda para las casas donde no se han instalado el piso optimizar está pendiente por lo menos al 1% o 2%. Y en las casas donde ya se encontraba instalada la cerámica del piso, se recomienda su demolición tanto de la cerámica como del motero y su posterior corrección.

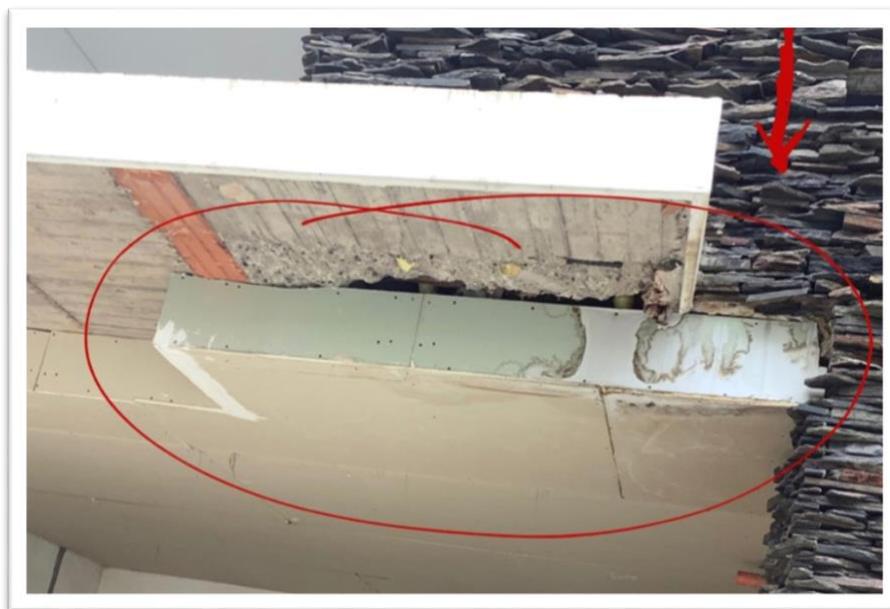
Figura No. 17. Cielo Raso del Parqueadero

8.5 Problema 5: Humedad en cielo raso de parqueaderos. Esta falencia se percibió en cada una de las ocho casas, el error se produjo debido a que no se utilizó el material correspondiente para lugares exteriores. Esta corrección corresponde a un área total aproximada de 147 m². (Figura No.17)

Recomendación: desmonte del drywall por ser un material inadecuado para esa zona y montaje del cielo raso con láminas de Eterboarth que es el material idóneo para exteriores, hasta donde llegue el contacto con agua

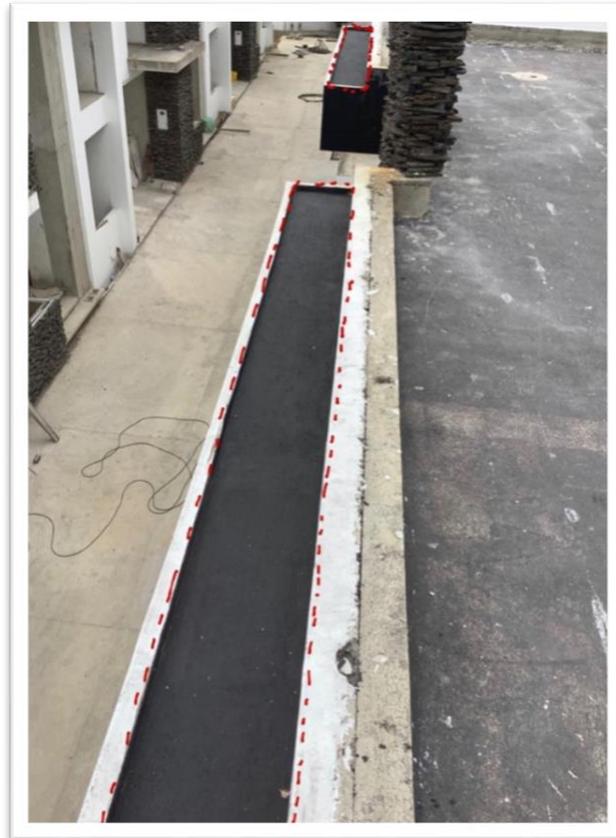
Figura No. 18. Jardineras

8.6 Problema 6: Pendientes nulas en las jardineras del tercer nivel de las casas. Como se percibe en la figura No 18, este error provocó filtraciones en las fachadas y balcones hacia el nivel inferior de cada una de las casas.

Recomendación: se hace indispensable demoler el mortero de impermeabilización y la nueva aplicación de este con la pendiente adecuada hacia los sifones.

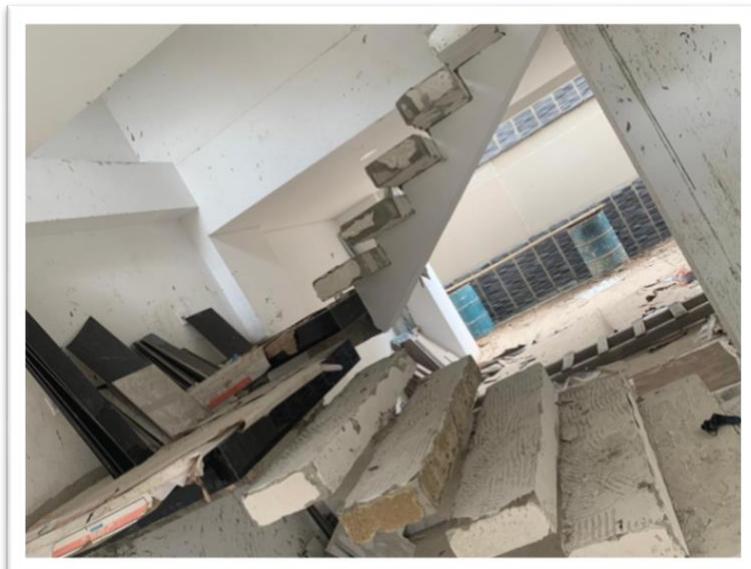
Figura No. 38. Demolición del enchape de las escaleras

11.3 Enchape de las escaleras: esta etapa del programa presentó múltiples dificultades y contratiempos y hasta la fecha de la terminación de las prácticas empresariales no se ha podido llevar a su culminación, pues aunque inicialmente se habían enchapado las escaleras de dos casas como lo muestra la figura No. 37, se suspendió la actividad porque la entrega del material faltante para las otras seis casas por parte del proveedor nunca fue efectuado, debido a que su transportadora cometió un error de seguridad en el manejo adecuado del material y este sufrió graves averías, por lo tanto se intentó subsanar el daño haciendo un nuevo pedido a través de otros distribuidores pero al ser un material importado eso fue imposible, pues las importaciones se reanudarán hasta el próximo año debido a la emergencia sanitaria por la pandemia y en consecuencia se decidió demoler el enchape de las escaleras ya instalado, ver figura No. 38, correspondiente a un área aproximada por casa de 50 m² y cambiar el material por *Porcelanato Pulido Portobello* pues la uniformidad y el diseño siempre deben ser un punto a favor del proyecto. Para la demolición del enchape de las escaleras fueron requeridas dos cuadrillas y se tardó un día.
