APOYO A LA INTERVENTORIA TECNICA Y ADMINISTRATIVA EN EL
PROYECTO DE "AMPLIACIÓN DE INFRAESTRUCTURA Y
MEJORAMIENTO DE LA SEDE MUNDO GUARIGUA"

UNIVERSIDAD PONTIFICIA BOLIVARIANA

FACULTAD DE INGENIERIA CIVIL

2020

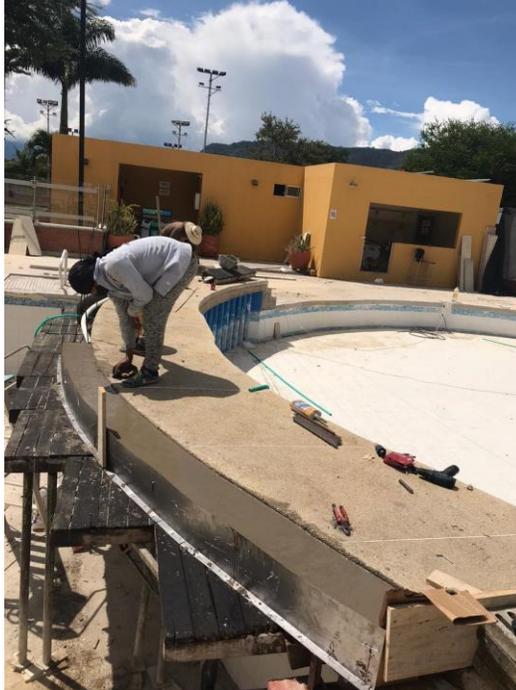
Paralelamente se realizó la ampliación de la pasarela la cual debía cumplir con la norma NTC 5776 la cual nos indica que debe tener un ancho de 1.20 m. Ya que actualmente la estructura tiene un ancho de 1,00 m, se contempló realizar la ampliación en concreto de los 20 cm faltantes y realizar el acabado en gravilla. En consiguiente, se realizó la instalación de las barras de acero de refuerzo buscando de esta forma generar un arrostamiento con la estructura ya construida. Después, se realizó la instalación de los parales y formaleta para así realizar la fundida en concreto de 3000 psi (ver fotografía 7).

Fotografía 7 Ampliación de pasarela en concreto de 3000 psi. Fuente: propia.

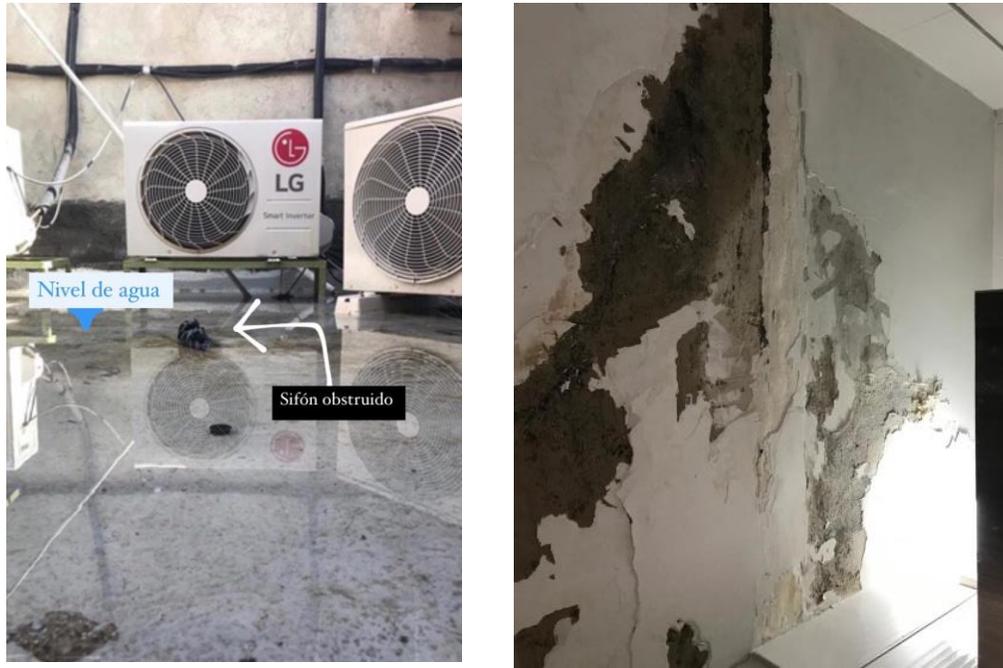
El programa dio inicio a sus actividades con la remodelación de las habitaciones del hotel del ala A piso 3, en donde se inició con la actividad de la impermeabilización de las placas de los aires acondicionados, debido al deterioro tan grande que tenían a causa de la humedad, se le solicitó al contratista realizar pruebas de hermeticidad y sondeo de los tramos de tubería. Se realizó en compañía del residente de obra la prueba de hermeticidad obstruyendo el sifón para poder hacer el llenado de la placa con agua, en donde presentó humedad a los 12 minutos de haberse llenado (ver fotografía 12). En consiguiente cuando se realizó el sondeo de las

placas se encontró que cuatro (4) presentaban mal estado en la tubería y el sifón del desagüe se encontraba en pésimas condiciones, para lo cual se contempló realizar las reparaciones de la tubería y el cambio de los sifones para la impermeabilización.

Fotografía 12 Pruebas de hermeticidad en las placas de los aires. Fuente: propia.

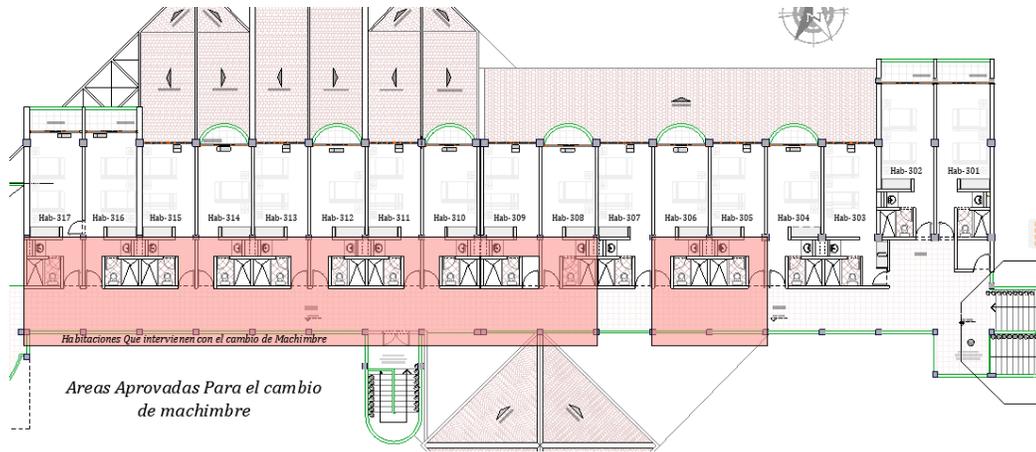
En segundo lugar, una de sus actividades correspondía en realizar el mantenimiento del machimbre de la cubierta. Al realizar la revisión del área se notó un deterioro muy grande a causa de la humedad y un problema de plaga a causa del comején, el cual afecta al hotel desde sus inicios. Debido a esto se le solicitó por medio de un oficio cambiar el ítem a cambio de machimbre y contemplar todo lo que conlleva realizar la actividad. Como consecuencia, se solicitó realizar el cambio de las zonas más afectadas las cuales se encuentran en color rojo (ver ilustraciones 9 y 10). Es por esto, que se le realizó la sugerencia al contratista de utilizar madera de pino debido a que tenía muy buena resistencia y para que no se notara la diferencia en el tono del machimbre, se debe realizar la pintura con barniz para madera en toda el área de la cubierta.

Ilustración 9 Áreas de cambio de machimbre del ala A. Fuente: Unión Temporal 2020

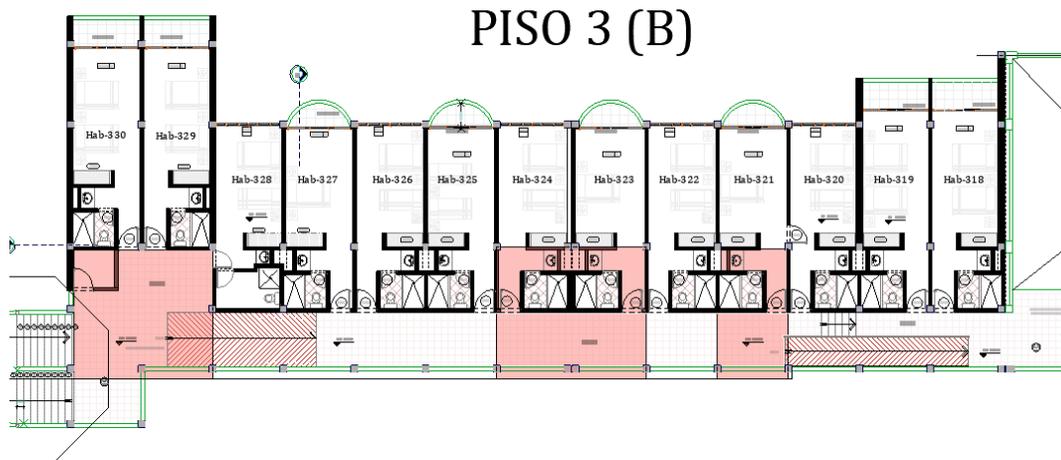
Ilustración 10 Áreas de cambio de machimbre del ala B. Fuente: Unión Temporal 2020

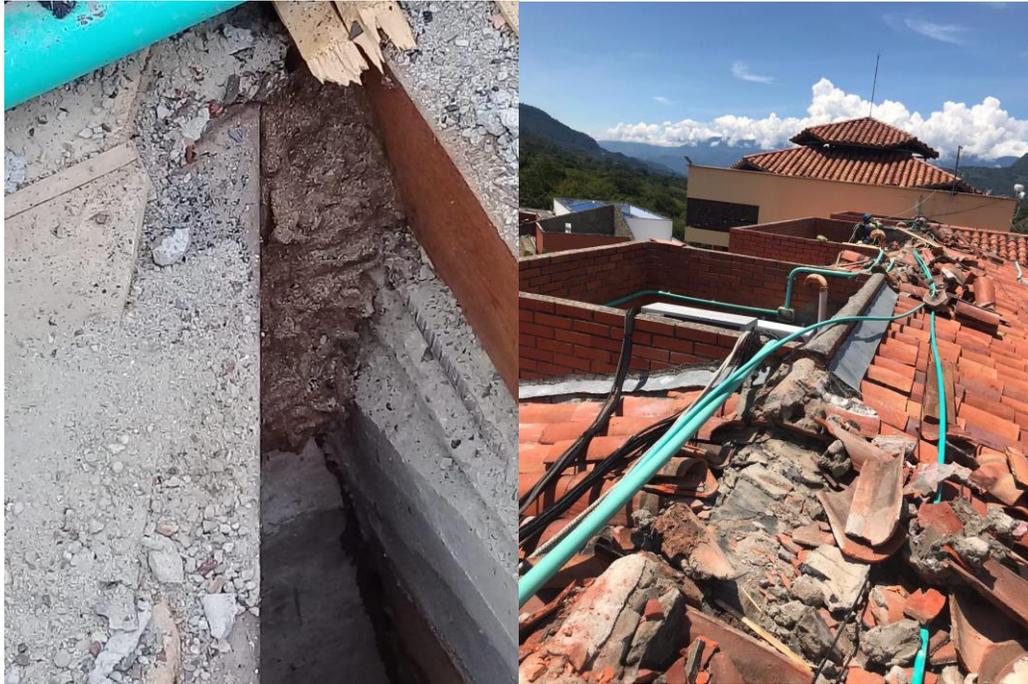
administrativa, en donde se debió contemplar el cambio de 45 ml de cumbrera como una actividad adicional no prevista en el contrato. Es importante mencionar que los trabajos realizados por el contratista no contemplan el control de plagas y a estos le debe dar manejo el área de mantenimiento del hotel Mundo Guarigua.

*Fotografía 14 Demolición de cumbrera tras haber encontrado nido de comején.
Fuente: propia*

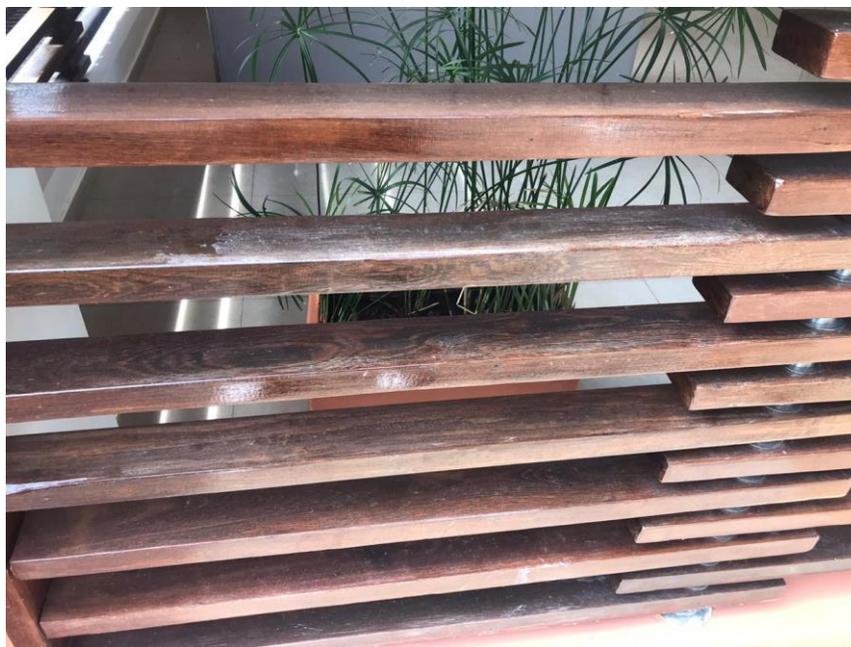
Quince (15) días después de ejecutada la actividad, se empezó a evidenciar un desgaste en la superficie de las persianas (ver fotografía 25), para esto se le solicitó al contratista llevar a la obra a un carpintero experto, el cual indicó que el deterioro se debía a la mala ejecución de la actividad en donde hizo falta lijar un poco más la pintura antigua de estas mismas para que quedaran completamente al natural y así obtener un mejor sellado de los poros. Es por esto que no se recibió la actividad y se encuentra a la espera de que nuevamente se ejecutó la realización por parte del contratista.

Fotografía 25 Evidencia del deterioro de las persianas en madera ubicadas en el centro de convenciones. Fuente: propia.

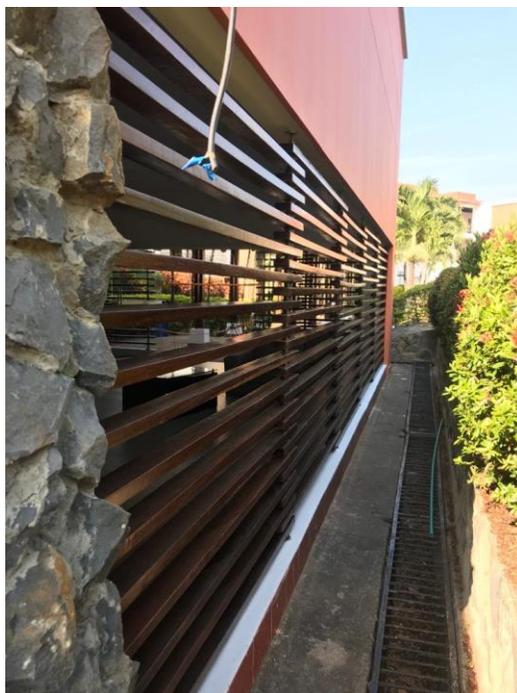
*Fotografía 27 Mantenimiento de las persianas en madera a su tono natural.
Fuente: propia.*

Dicho lo anterior, se procedió a realizar nuevamente el mantenimiento de las persianas en madera por parte del contratista, en donde se verificó que efectivamente el lijado diera el tono natural de la madera y no quedara rastros de pintura para así proceder a aplicar el sellante. Una vez culminada la actividad, se realizó la revisión del acabado y la prueba la cual consistían en dejar expuesta la madera a la intemperie, en donde se hacía una inspección diaria de la misma por una semana para verificar que no se desgastara nuevamente. Siendo así, se comprobó la efectividad de la actividad y se recibió el mantenimiento de las persianas en madera del centro de convenciones a satisfacción de la interventoría y entidad contratante (ver fotografía 27).
