APOYO TECNICO EN LA CONSTRUCCIÓN DEL PROYECTO AVANTI LAGOS DEL  
CACIQUE

UNIVERSIDAD PONTIFICIA BOLIVARIANA

FACULTAD DE INGENIERIA CIVIL

2021

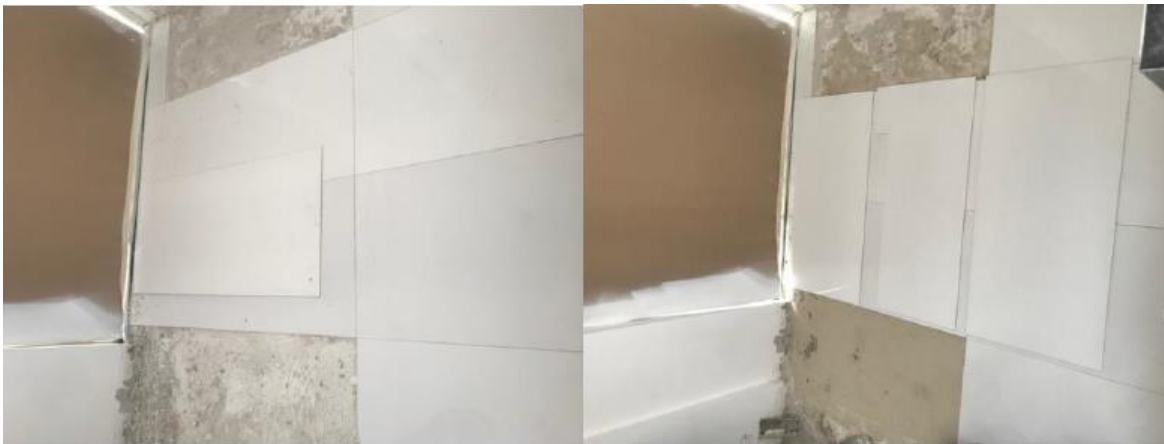
El porcelanato destinado para el enchape del piso de todas las casas presentaba un problema muy importante ya que el propietario de la obra adquirió dicho material ya hace aproximadamente 5 años a la fecha, este presenta varias tonalidades del mismo color incluso en piezas que están en la misma caja, teniendo en cuenta que las tonalidades son muy diferentes, y que estas en algunos casos no se apreciaban a simple vista, genero un retraso en esta en la ejecución de esta actividad y sus consecuentes como lo es la instalación de la carpintería en madera.

*Imagen 2. Diferencia tonos de enchape para piso*

El procedimiento realizado para cambiar las piezas que no son idénticas en tono consta de la identificación de las piezas de diferente tono, detallar cual es el tono predominante en la zona que ya se enchapo, las piezas que se consideren no aptas se retiran como, por último, se selecciona el tono que se ajuste sin crear una diferencia notable con las piezas ya instaladas (En todas las ocasiones se ha incurrido en revisar con los 6 tonos en obra encontrando, y en algunas ocasiones estos tonos no corresponde a ninguno instalado como se evidencia en la fotografía).

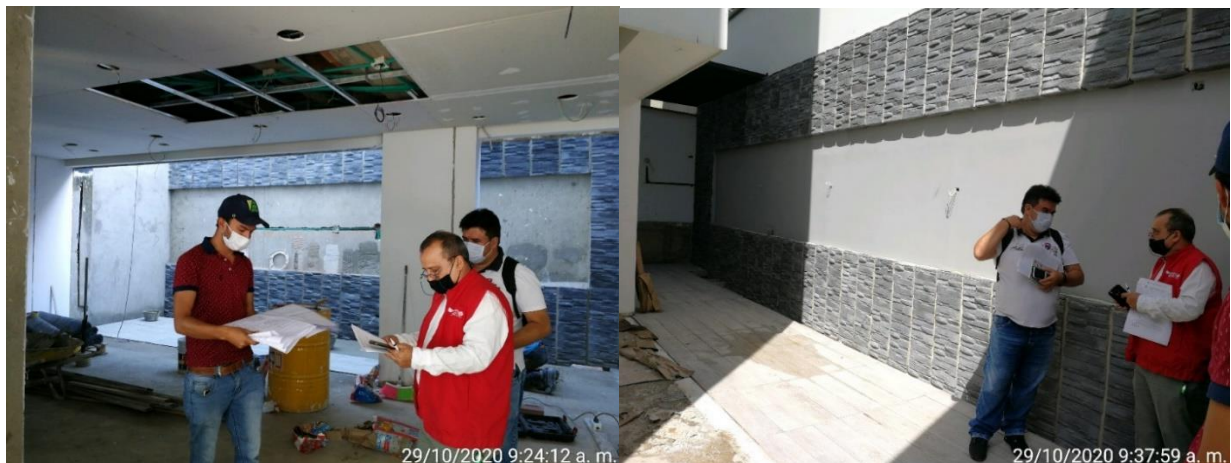
*Imagen 3. Visita de la Alcaldía para revisión de retrocesos 1*

Como conclusión de la visita se determinó que los aislamientos posteriores y laterales están correctos, las áreas comunes y la zona del espacio libre también están correctamente adecuados y aprobados en los planos, sin embargo, se presentó una nueva inconsistencia en planos debido a la

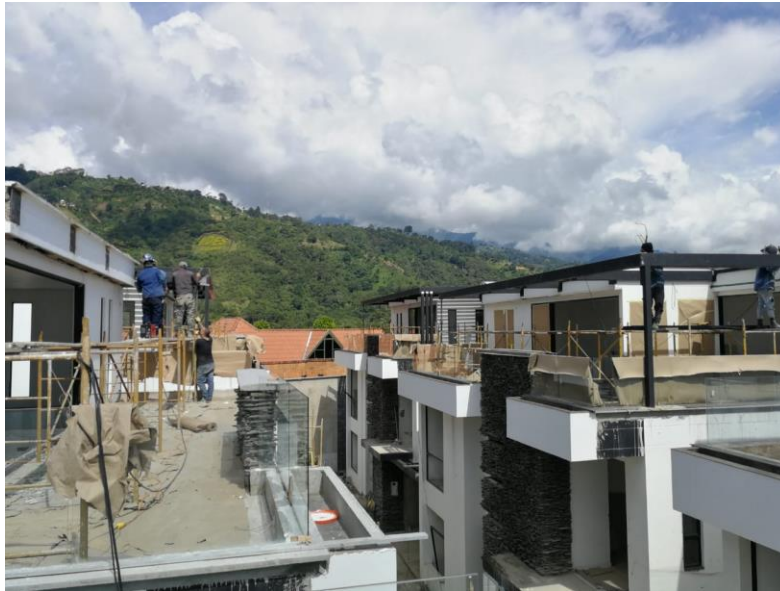
adecuación de unas pérgolas en acero para el tercer piso las cuales no están aprobadas y se debe realizar la modificación.

*Imagen 4. Instalación de pérgolas de tercer piso*

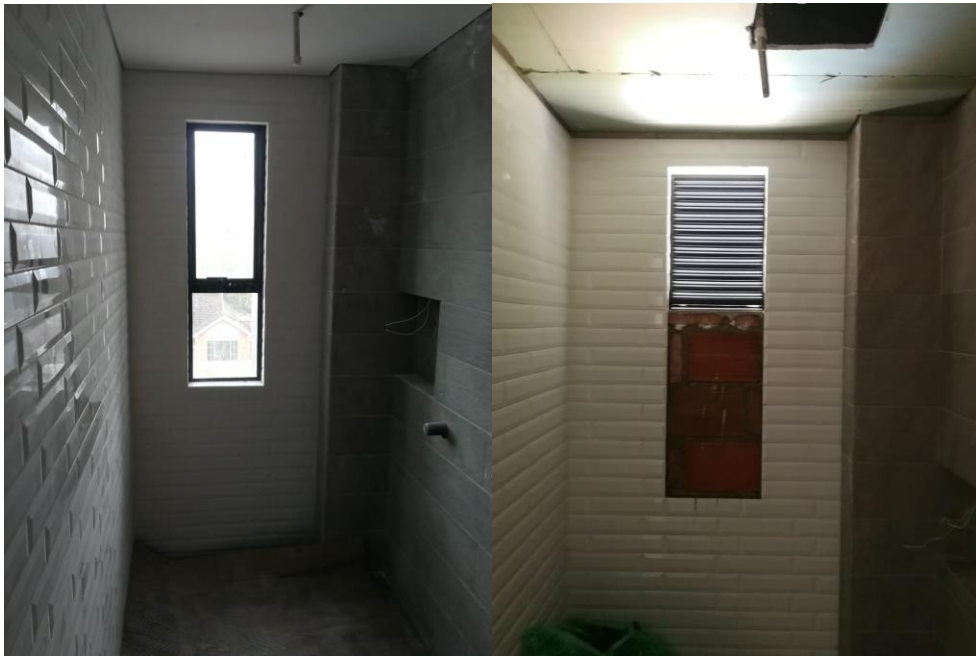
Imagen 5.1 - Se puede apreciar una de las ventanas del tercer nivel sin haberse realizado la intervención de la misma.

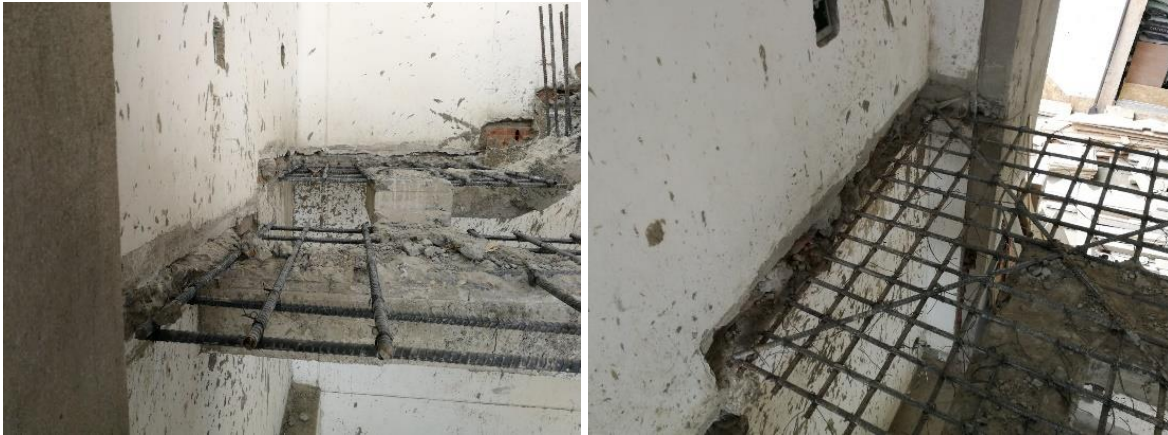
*Imagen 6. Anclaje superficial de acero de escaleras*

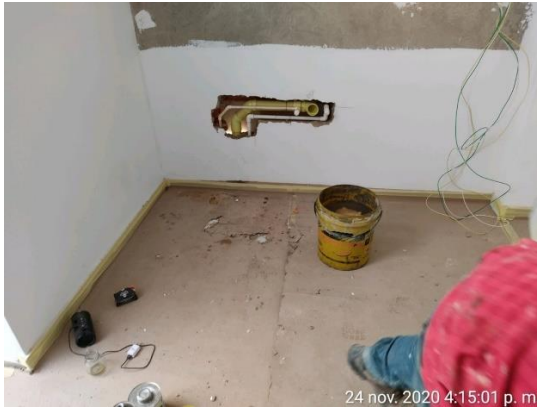
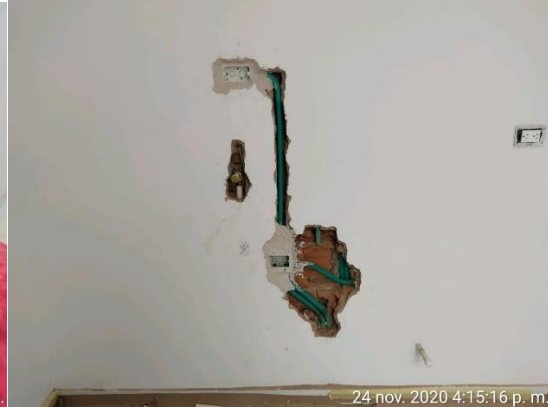
Imagen 7.1 – Se evidencia la conexión de los puntos de gas.

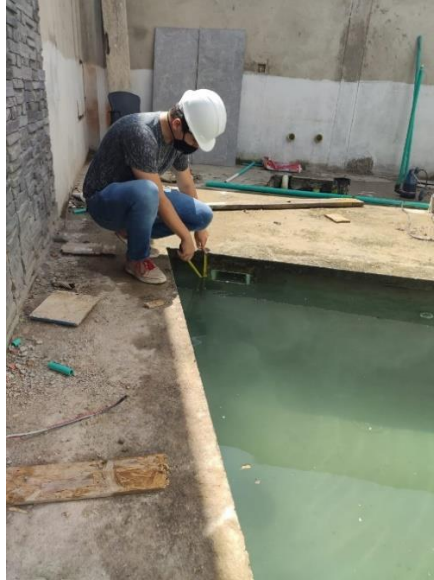
*Imagen 8. Monitoreo del nivel de agua de la piscina*

Se discutió el tema de la piscina con los ingenieros y el dueño del proyecto y se llegó a la conclusión de que lo mejor era demoler la piscina y volverla a fundir, se evaluó otra alternativa la cual consistía en instalar una geomembrana alrededor de toda la superficie de la piscina para así evitar las filtraciones, pero se descartó al poco tiempo al ser muy costoso para el dueño. [5]

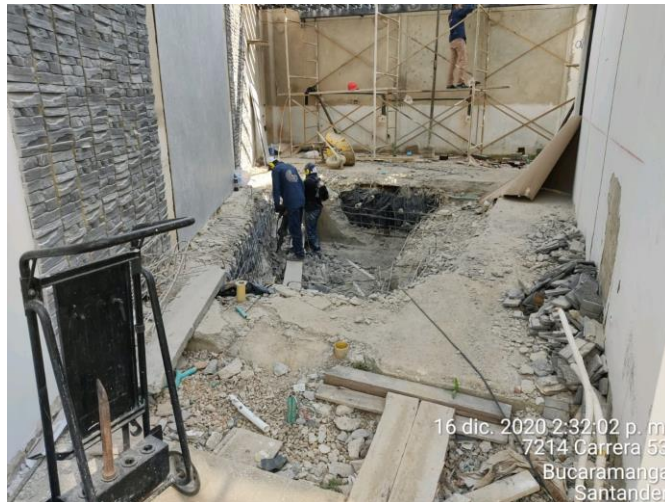
*Imagen 9. Demolición de la piscina*

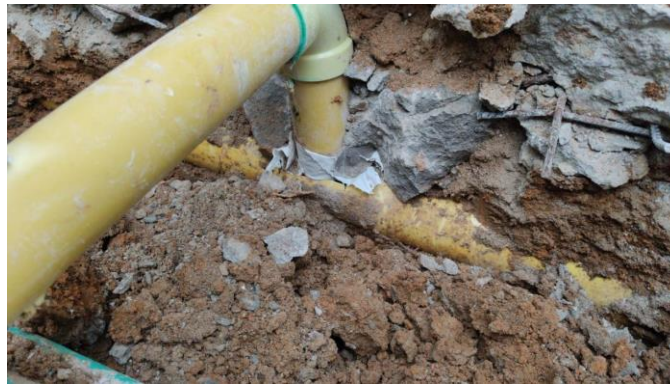
Al ejecutar la demolición de la piscina se identificó que la tubería utilizada no estaba debidamente conectada llegando al punto en el que se observó una tubería unida a otra por medio de un plástico el cual no representaba ningún sellado de la conexión.

*Imagen 10. Indebida conexión de tuberías*

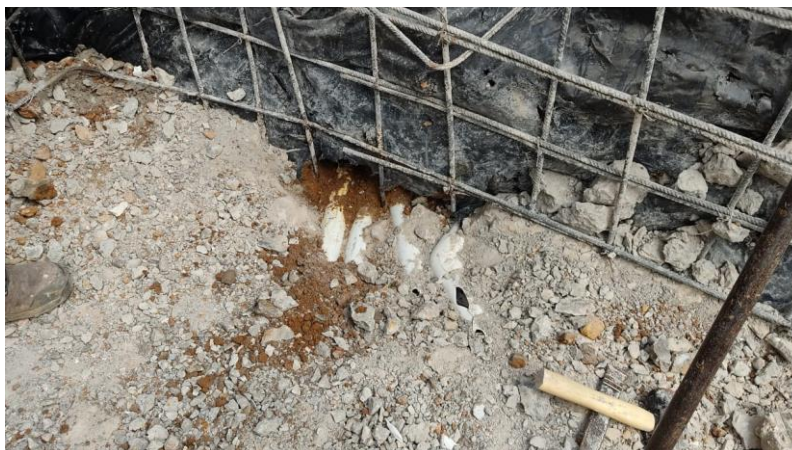
Con la demolición se identificó el punto en el cual el agua se infiltraba en el concreto y posteriormente en el terreno, ya que en el punto mostrado en la siguiente imagen se puede evidenciar que la tierra está húmeda.

*Imagen 11. Zona de filtración de agua en la piscina*

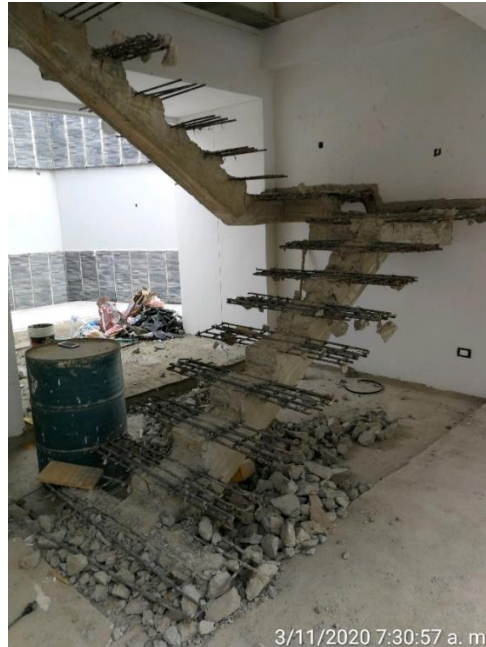
*Imagen 12. Demolición de escaleras*

Posterior a la demolición se hacen las correcciones necesarias de los anclajes esta vez con la dosificación correcta y dejando los pasos uniformes en su huella y contra huella.

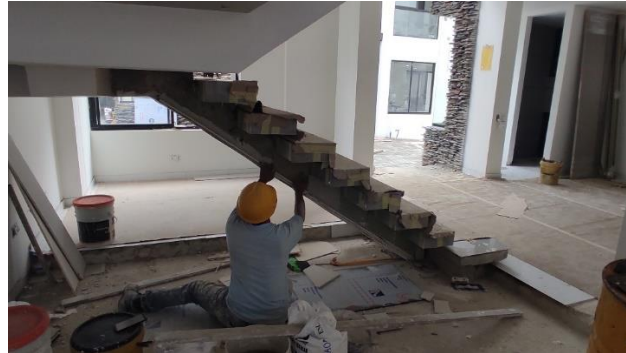
Como último detalle se detalla la viga de la escalera se empieza a detallar la viga, para esto se tiene en cuenta que anteriormente se distribuyeron los pasos de tal manera que diera margen para la instalación de los vidrios de los pasamanos, con esto la viga no se encontraba en una posición

*Imagen 16. Detalle viga escalera*

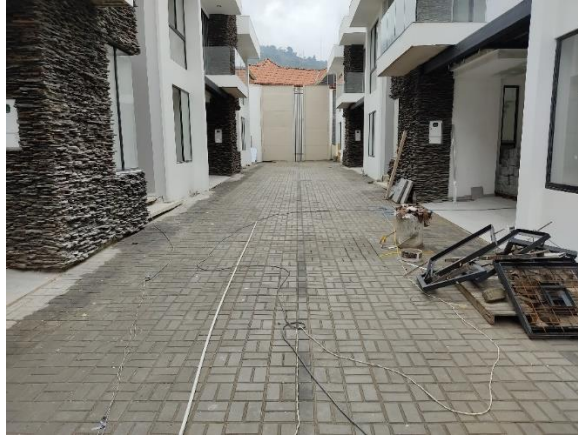
Esta actividad tubo un retraso debido a que en las entregas de las piezas surgieron tonalidades muy diversas de las inicialmente suministradas, lo que conllevó tomar muestras de las iniciales para que los siguientes lotes contaran con la misma tonalidad.

*Imagen 38. Avance adoquín.*
