**APOYO TÉCNICO EN VISITAS, CONTROL DE OBRA Y VERIFICACIÓN DEL
CUMPLIMIENTO DE LAS NORMAS DE ACUERDO A LO ESTABLECIDO EN EL
PLAN DE ORDENAMIENTO TERRITORIAL EN LA SECRETARÍA DE
PLANEACIÓN DE BUCARAMANGA.**

**PRESENTADO POR
KATHERYN YISSETH DELGADO DÍAZ
ID: 00024255**

**UNIVERSIDAD PONTIFICIA BOLIVARIANA
FACULTAD DE INGENIERÍA CIVIL
BUCARAMANGA
2017**

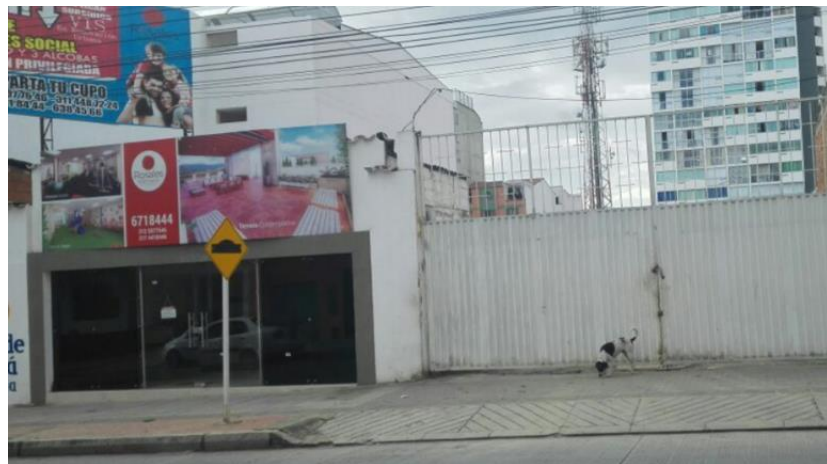
Imagen 1. Estado actual del predio con Licencia Urbanística No. 68001-1-13-0167

Como se puede observar en la Imagen 1, al momento de la visita no se evidencia inicio de labores de obra activa. Predio existente con una altura de un nivel. Se evidencia una construcción terminada de una sala de ventas, de la cual no se presenta la respectiva licencia de construcción y es considerada una presunta infracción urbanística con un área aproximada de 15m².

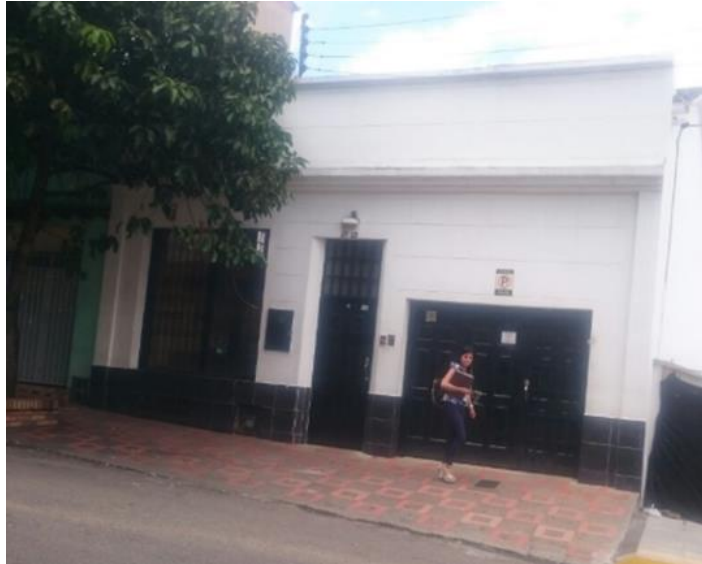
Imagen 2. Estado actual del predio con Licencia Urbanística No. 68001-1-13-0488

Como se puede observar en la Imagen 2, al momento de la visita no se evidencia inicio de labores de obra activa. Predio existente con una altura de un nivel.

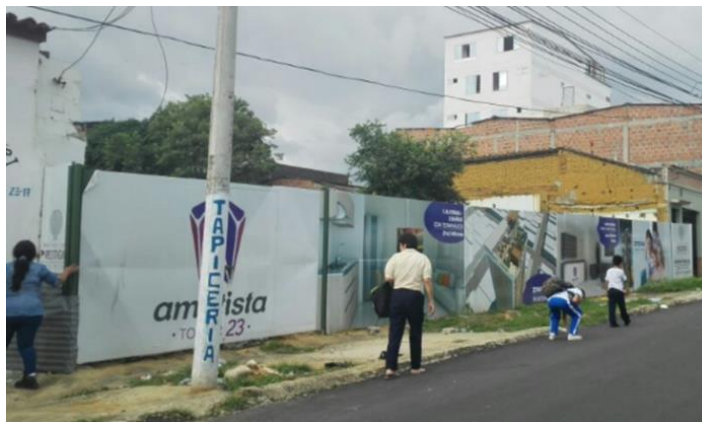
Imagen 3. Estado actual del predio con Licencia Urbanística No. 68001-1-16-0117

Como se puede observar en la Imagen 3, al momento de la visita no se evidencia inicio de labores de obra activa. Predio existente con una altura de un nivel.

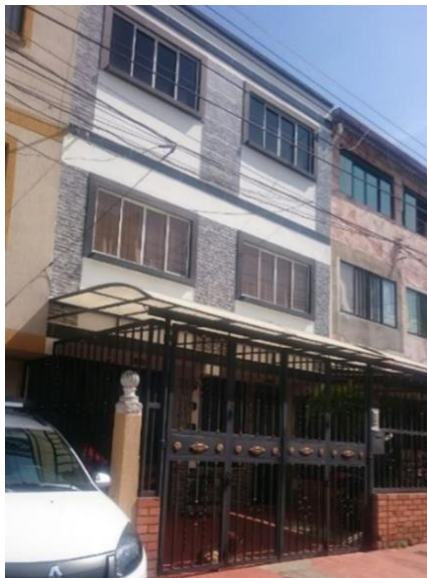
Imagen 4. Estado actual del predio con Licencia Urbanística No. 68001-2-15-0379

Como se puede observar en la Imagen 4, al momento de la visita se evidencia obra de tres pisos terminada. No se permite el ingreso al predio ni presentan planos aprobados para hacer la respectiva verificación de lo construido con lo aprobado. Se evidencia construcción sobre espacio público no acorde a lo establecido al Plan de Ordenamiento Territorial con un área de infracción aproximada de 15m².

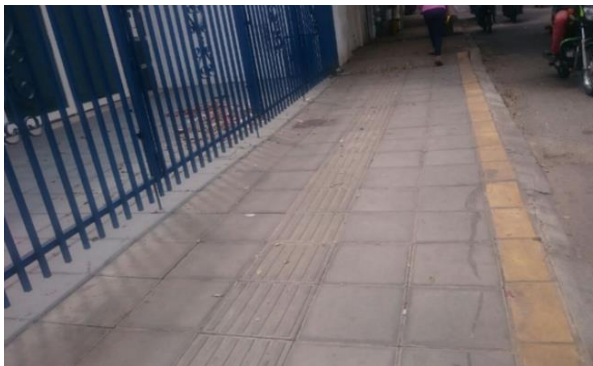
Imagen 5. Estado actual del predio con Licencia Urbanística No. 68001-2-16-0123

momento de la visita y no es posible realizar la respectiva verificación de lo construido en sitio con lo aprobado en planos.

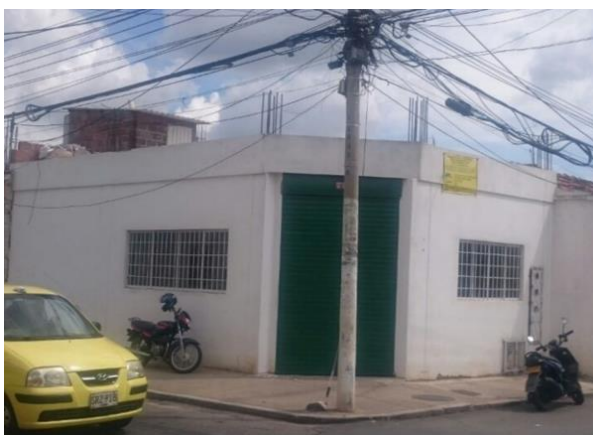
Imagen 6. Estado actual del predio con Licencia Urbanística No. 68001-2-16-0198

Como se puede observar en la Imagen 6, al momento de la visita no se evidencian labores de obra activa. El predio presenta modificaciones y obra nueva mediante acero de refuerzo con proyección para un segundo nivel, lo cual requiere licencia de construcción en una modalidad distinta a la de “Reforzamiento Estructural” bajo la cual fue aprobada la licencia anterior. Por lo tanto, es considerado una presunta infracción urbanística con un área aproximada de 40m².

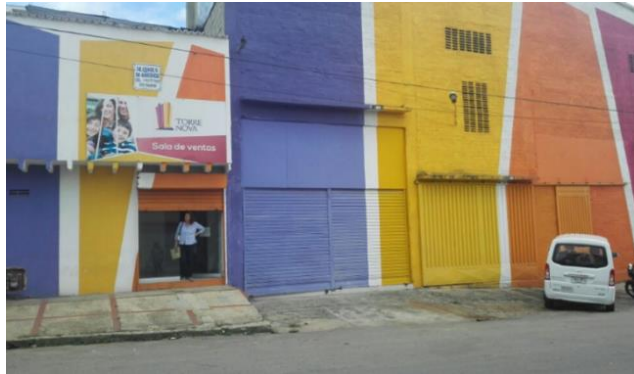
Imagen 7. Estado actual del predio con Licencia Urbanística No. R-0003-17

Como se puede observar en la Imagen 7, al momento de la visita no se evidencia inicio de labores de obra. Predio existente con una altura de dos niveles. Se evidencia una construcción terminada de una sala de ventas, de la cual no se presenta la respectiva licencia de construcción y es considerado una presunta infracción urbanística con un área aproximada de 15m².

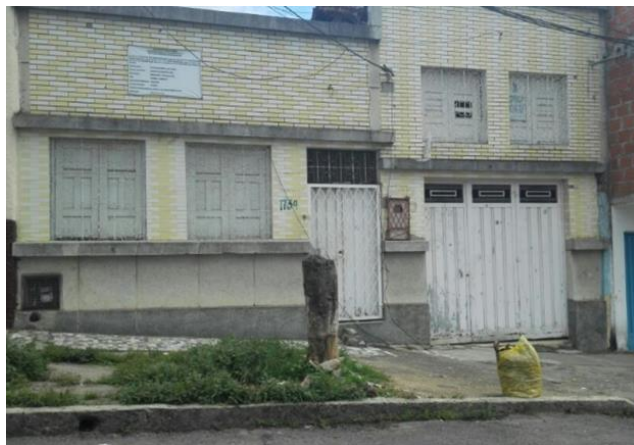
Imagen 8. Estado actual del predio con Licencia Urbanística No. R-0023-16

Como se puede observar en la Imagen 8, al momento de la visita no se evidencia inicio de labores de obra activa. Predio existente con una altura de un nivel.

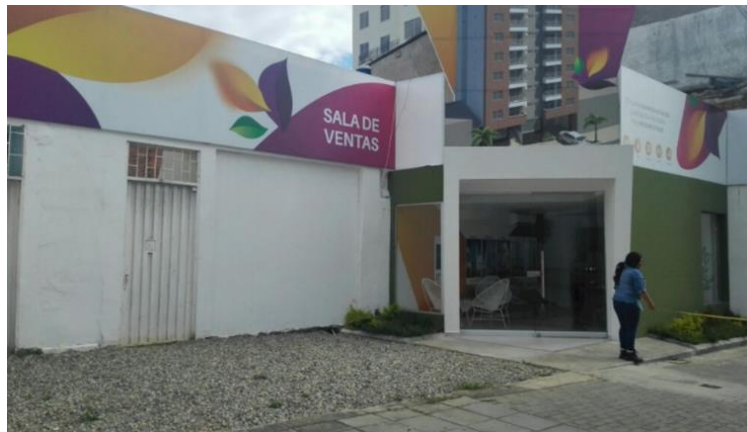
Imagen 9. Estado actual del predio con Licencia Urbanística No. R-0032-16

Al momento de la visita no se evidencia inicio de labores de obra activa. Predio existente con una altura de un nivel. Se evidencia una construcción terminada de una sala de ventas (Ver Imagen 9), de la cual no se presenta la respectiva licencia de construcción y es considerado una infracción urbanística con un área aproximada de 15m².

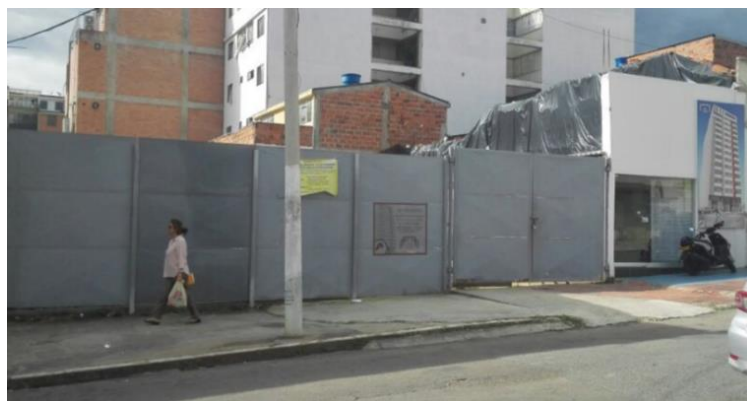
Imagen 10. Estado actual del predio con Licencia Urbanística No. R-0036-16

Como se observa en la Imagen 10, al momento de la visita no se evidencia inicio de labores de obra activa. Predio existente con una altura de un nivel.

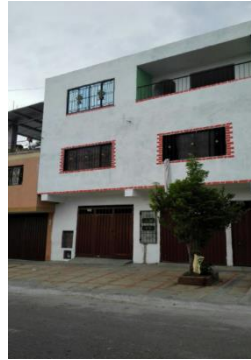
Imagen 11. Estado actual del predio con Licencia Urbanística No. 68001-1-17-0028

Como se puede observar en la Imagen 11, al momento de la visita no se evidencia inicio de labores de obra activa.

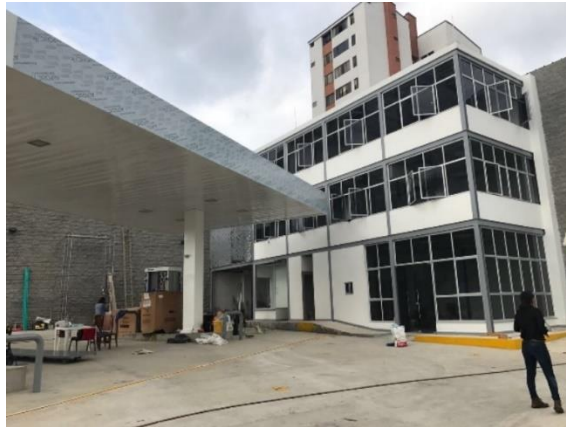
Imagen 13. Estado actual del predio identificado con GDT 197

Al momento de la visita no se presentan licencia de construcción, planos originales aprobados, norma urbana expedida por las Curadurías de Bucaramanga ni director de construcción. Se evidencia construcción en zona del aislamiento posterior (Ver Imagen 13), lo cual no estaba aprobado en las fotocopias de planos que fueron presentadas al despacho.

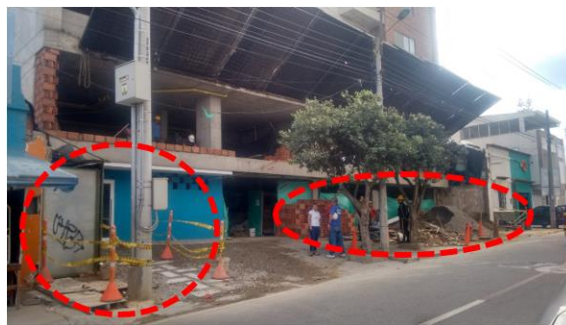
Imagen 14. Estado actual del predio identificado con GDT 2491

Al momento de la visita no se evidencia valla informativa a la vista. La señalización de vías, de obra y las mallas de protección no cumplen los requisitos de la norma urbana. No se presenta licencia de intervención y ocupación del espacio público. Material ocupando espacio público (Ver Imagen 14).

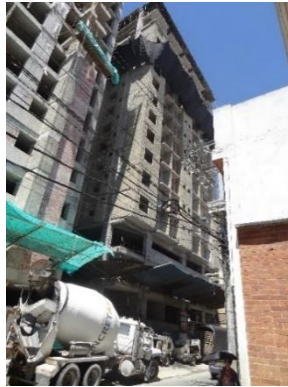
Imagen 15. Estado actual del predio identificado con GDT 2925

Al momento de la visita se presentan licencias de construcción en modalidad obra nueva demolición y modificación vencidas. No se evidencia sujeción a los planos de construcción ni valla informativa a la vista. El cerramiento de obra, mallas y bandejas de protección, la señalización de vías y de obra no cumplen los requisitos de la norma urbana (Ver Imagen 15). No se presentan actas de vecindad y norma urbana expedida por las Curadurías de Bucaramanga.

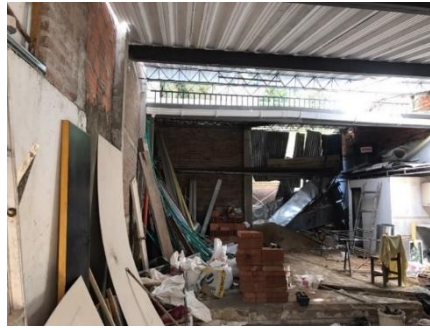
Imagen 19. Estado actual del predio identificado con GDT 4092

Al momento de la visita se evidencia labores de obra activa en construcción activa realizando modificación y obra nueva con una altura a la fecha de un piso. Dicha obra evidenciada requiere licencia urbanística. No se presentan licencia de construcción, planos originales aprobados y director de construcción. No se evidencia valla informativa a la vista (Ver Imagen 19). La señalización de vías no cumple los requisitos de la norma urbana.

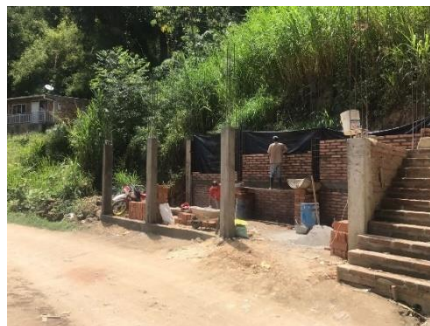
Imagen 20. Estado actual del predio identificado con GDT 3638

Como se puede observar en la Imagen 20, al momento de la visita se evidencia labores de obra activa en etapa de estructura y mampostería con una altura de uno y dos niveles de altura. El cerramiento de obra no cumple los requisitos de la norma urbana. No se presentan licencia de construcción, planos originales aprobados, director de construcción ni actas de vecindad.

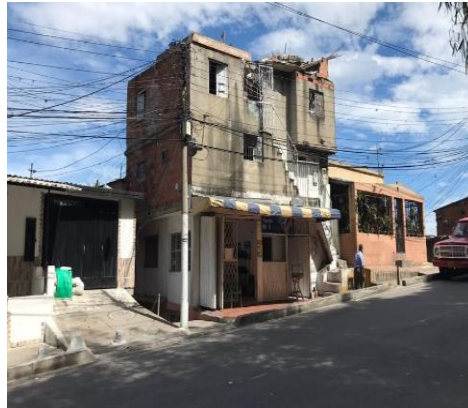
Imagen 21. Estado actual del predio identificado con GDT 3707

Como se puede observar en la Imagen 21, al momento de la visita se evidencia una construcción de obra terminada con una altura de tres niveles. En el tercer nivel se evidencia una ampliación y modificación mediante placa y mampostería. No se evidencian labores de obra activa ni valla informativa a la vista. No se presentan licencia de construcción ni planos originales aprobados.

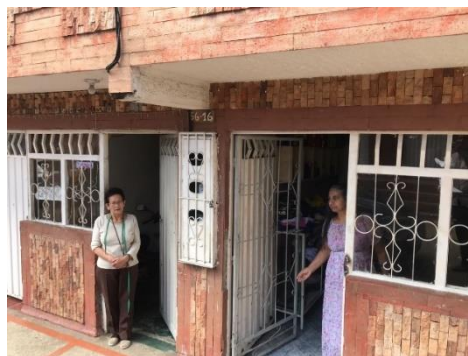
Imagen 22. Estado actual del predio identificado con GDT 4001

Al momento de la visita se evidencia una construcción terminada de dos pisos de altura. No se evidencian labores de obra activa durante la visita. No se presentan licencia de construcción ni planos originales aprobados. Se presenta querrela entre particulares. (Ver Imagen 22)

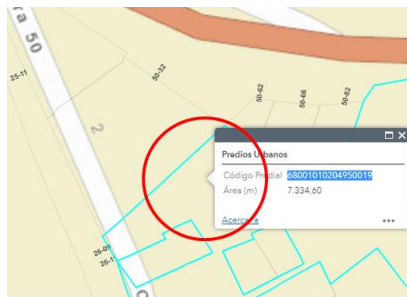
Imagen 23. Ubicación del predio identificado con GDT 3654

Se realiza visita técnica al sitio y se evidencian construcciones activas, cabe resaltar que según el Plan de Ordenamiento Territorial (Acuerdo 011 del 2014) en este sector de Morrорico (Ver Imagen 23) no se permiten construcciones urbanísticas nuevas debido a que esta zona presenta restricción de ocupación, por lo tanto, son consideradas infracciones urbanísticas y se requiere imponer medidas correctivas y policivas inmediatas (Ley 810 del 2003, Ley 1801 del 2016)

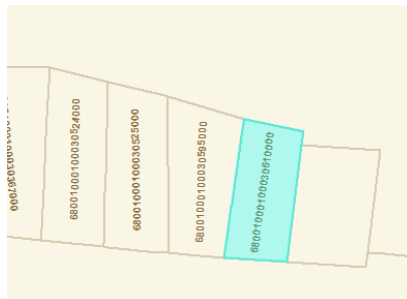
Imagen 24. Ubicación del predio identificado con GDT 4070

Se realiza visita técnica al sitio y no se evidencian construcciones activas, cabe resaltar que según el Plan de Ordenamiento Territorial (Acuerdo 011 del 2014) en este sector de Morrорico (Ver Imagen 24) no se permiten construcciones urbanísticas nuevas debido a que esta zona presenta restricción de ocupación, por lo tanto, son consideradas infracciones urbanísticas y se requiere imponer medidas correctivas y policivas inmediatas (Ley 810 del 2003, Ley 1801 del 2016)

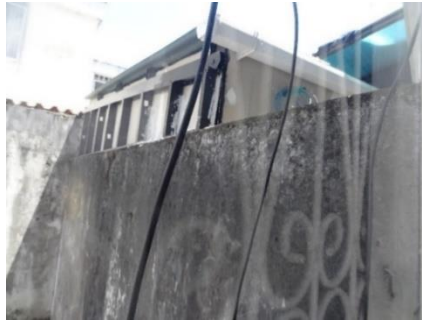
Al momento de la visita se evidencia obra activa en el apartamento 202 del Edificio Badillo 4. No se evidencia valla informativa a la vista. No se presentan licencia de construcción, planos originales aprobados ni actas de vecindad. Aislamientos de obra no cumplen los requisitos de la Norma Urbana y Norma Sismo-Resistente (Ver Imagen 25).

Imagen 25. Estado actual del predio identificado con GDT 4298-1.
Aislamiento posterior construido.

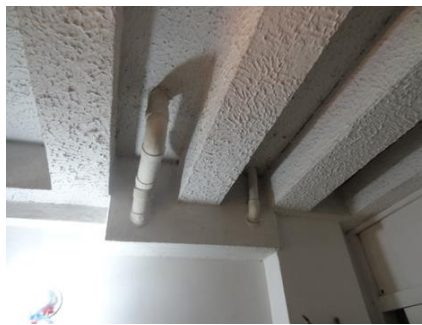
Al momento de la visita se evidencia obra preexistente en el apartamento 102 del Edificio Badillo 4. No se presentan licencia de construcción ni planos que certifiquen la construcción existente. Aislamientos de obra no cumplen los requisitos de la Norma Urbana y Norma Sismo-Resistente (Ver Imagen 26). No se evidencian labores de obra activa durante la visita.

Imagen 26. Estado actual del predio identificado con GDT 4298-2.
Aislamiento posterior construido.

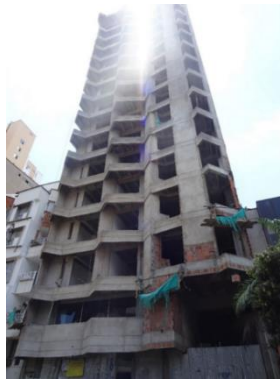
Imagen 27. Estado actual del predio identificado con GDT 4356

Como se puede observar en la Imagen 27, al momento de la visita se evidencia obra inactiva de dieciséis (16) pisos de altura, según el director del predio afectado la obra lleva inactiva 5 años. No se evidencia valla informativa a la vista. No se presentan licencia de construcción, planos originales aprobados, director de construcción, actas de vecindad y norma urbana expedida por las Curadurías de Bucaramanga. Cerramiento de obra y culatas de la edificación no cumplen los requisitos de la norma urbana.

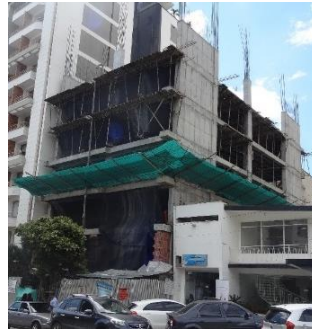
Imagen 29. Estado actual del predio identificado con GDT 4702

Al momento de la visita se evidencia obra activa en etapa de estructura con seis pisos de altura. Así mismo, se evidencia que se construirán más niveles de altura. Presenta valla de radicación mas no de las licencias que tiene la obra. El cerramiento de obra, las mallas de protección y la intervención del espacio público no cumple los requisitos de la norma urbana (Ver Imagen 29). No se presentan planos originales aprobados. Presentan licencia de construcción en modalidad prorroga de licencia vencida.

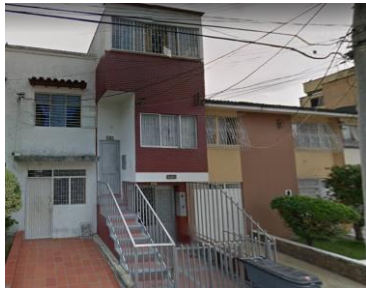
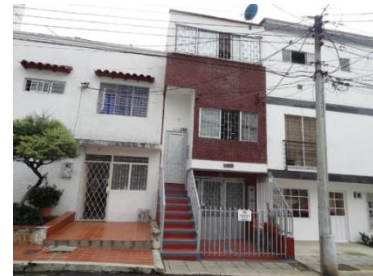
Al momento de la visita, se evidenció construcción de una escalera de acceso a un segundo piso la cual está fuera del paramento y se encuentra sobre el antejardín. Así mismo, se observa un cerramiento en mampostería sobre el antejardín (Ver imágenes 38 y 39).

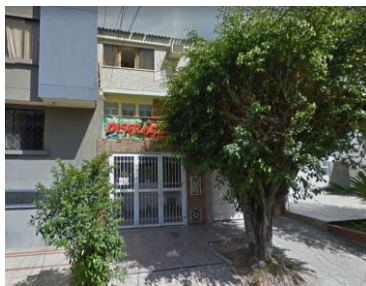
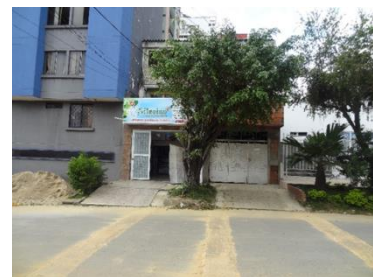
Al momento de la visita, no se encontró cerramiento en mampostería sobre el antejardín del predio (Comparar imágenes 40 y 41). No se presenta Licencia ni planos que certifiquen la construcción existente

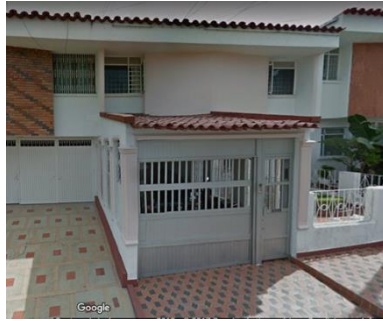
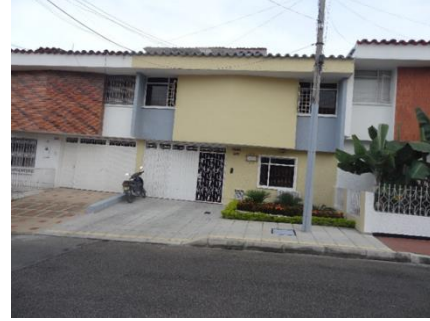
Se evidencia obra preexistente de dos (2) pisos de altura. Al momento de la visita, el antejardín cumple con los requisitos de la norma urbana (Comparar imágenes 50 y 51).

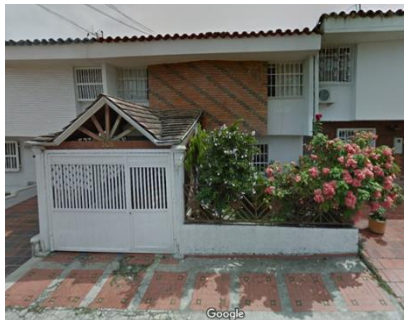
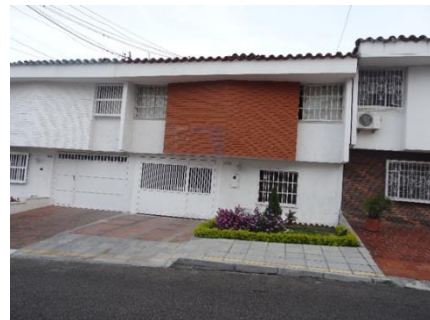
Se evidencia obra preexistente de dos (2) pisos de altura. Al momento de la visita, el antejardín cumple con los requisitos de la norma urbana (Comparar imágenes 52 y 53).

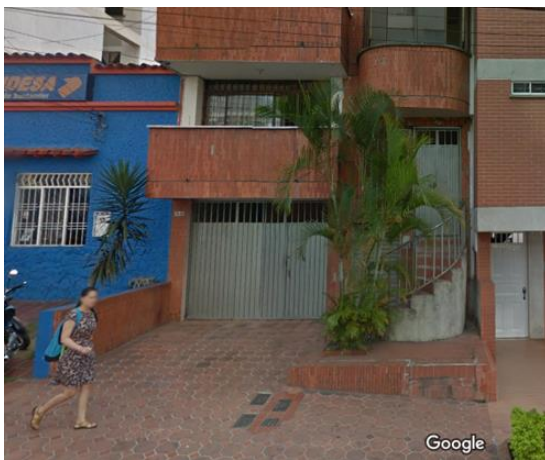
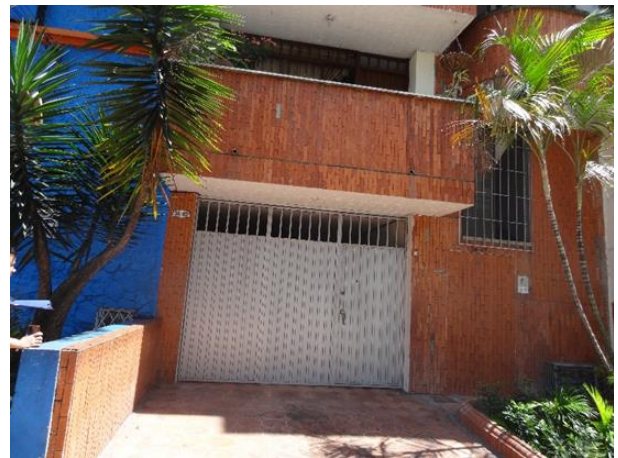
Se evidencia obra preexistente de cuatro (4) pisos de altura. Antejardín No cumple con los Requisitos de la Norma Urbana. Se evidencia cerramiento con antepecho del antejardín. Al momento de la visita no se observó reja ni escalera construida en el espacio público (Comparar imágenes 54 y 55). No se presentan planos ni licencia que certifiquen la construcción existente.

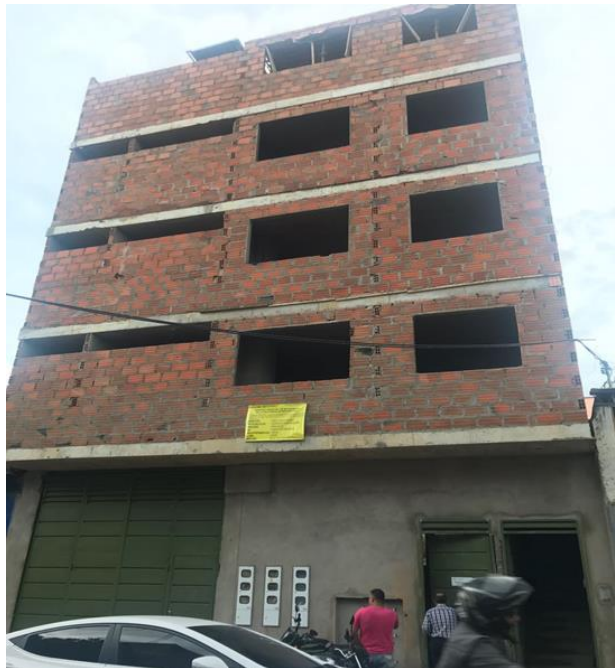
Imagen 56. Estado actual del predio identificado con GDT 3701

Como se observa en la Imagen 56, al momento de la visita se evidencia obra en construcción activa de cinco niveles de altura en etapa de mampostería y obra civil. No se presentan licencia de construcción, planos originales aprobados, actas de vecindad ni director de construcción. La señalización de obra, las mallas y bandejas de protección no cumplen los requisitos de la norma urbana. La mampostería de fachada no se encuentra anclada ni reforzada. La estructura evidencia no cumplir con lo norma NSR-10. Se realizó una verificación del perfil vial basado en el Acuerdo 011 del 2014 y se detectó que la edificación se encuentra por fuera de paramento 0,5m.

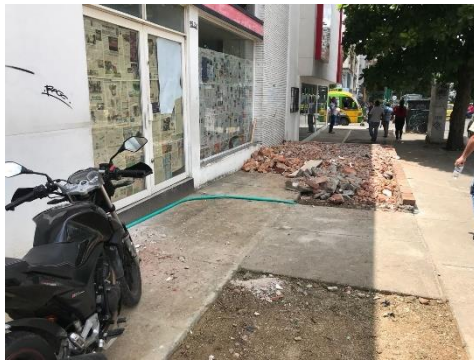
Imagen 57. Estado actual del predio identificado con GDT 5693

Al momento de la visita se evidencia obra de construcción activa realizando modificaciones internas como demolición de muros divisorios. No se evidencia valla informativa a la vista. No se presenta licencia de intervención y ocupación del espacio público. Material ocupando espacio público (Ver Imagen 57). No se presenta director de construcción, licencia de construcción ni planos originales aprobados.

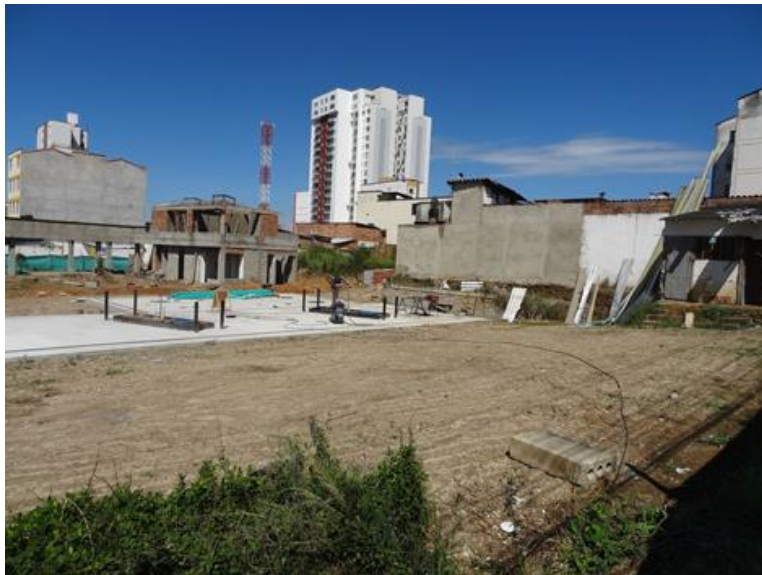
Imagen 58. Estado actual del predio identificado con GDT 5092

Al momento de la visita se evidencia obra activa de un piso de altura al momento de la visita, donde se está construyendo una estación de servicio. No se presenta director de construcción, actas de vecindad ni planos originales aprobados. No se evidencia sujeción a planos. Se presenta licencia de construcción para un piso y se evidencia construcción de dos pisos de altura (Ver Imagen 58).

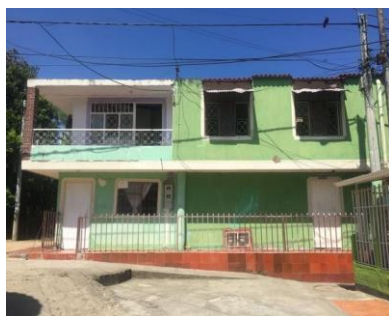
Imagen 59. Estado actual del predio identificado con GDT 3629.

Por lo anterior, se determina que la solicitud de Reconocimiento de Edificación No. 68001-2-17-0309 NO procede debido al incumplimiento de los requisitos exigidos por el Capítulo 4 del Decreto Único Reglamentario 1077 de 2015 y los aspectos referenciados en el Artículo 471 del Plan de Ordenamiento Territorial de 2014. Para que proceda el acto de reconocimiento del predio mencionado, este debe adecuarse a las normas urbanas contempladas en el Plan de Ordenamiento Territorial de 2014

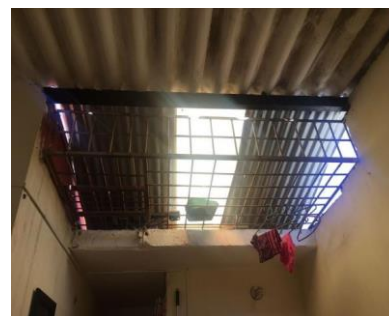
Imagen 60. Aislamiento Posterior totalmente construido del predio identificado con GDT 3629.
