**SUPERVISION Y CONTROL DE AVANCE CONSTRUCTIVO DE LA
OBRA PASEO SAN FRANCISCO**

JUAN SEBASTIAN AZUERO MERCADO

INFORME PRÁCTICA EMPRESARIAL

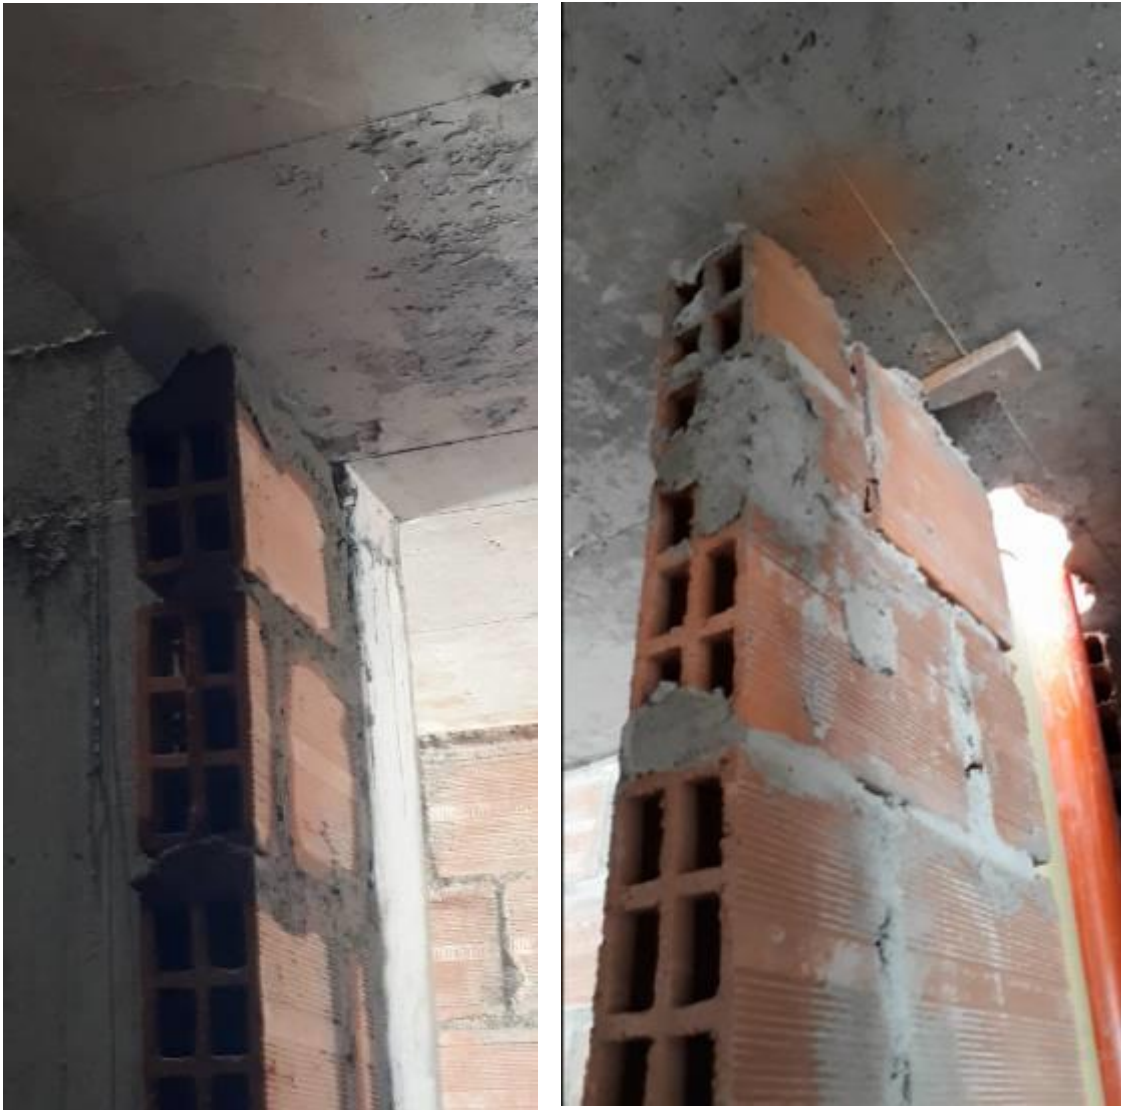
Figura 5. Embone de Mampostería

Adicionalmente, para el muro que va hasta la placa de entrepiso, en su parte superior debía estar adherido a dicho elemento con el mortero de pega. En la Figura 5. se evidencia el incumplimiento de esta directriz técnica por parte de los contratistas.

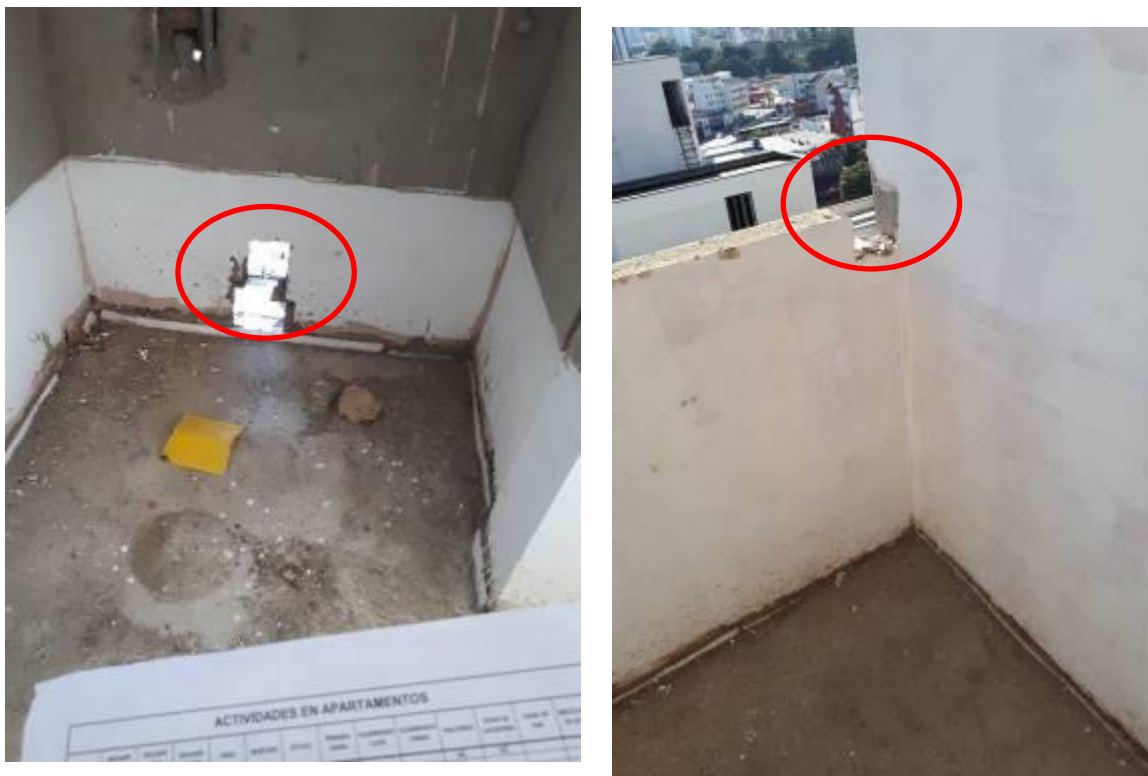
Figura 7. Resanes en los sitios donde se ubican los elementos de Protección

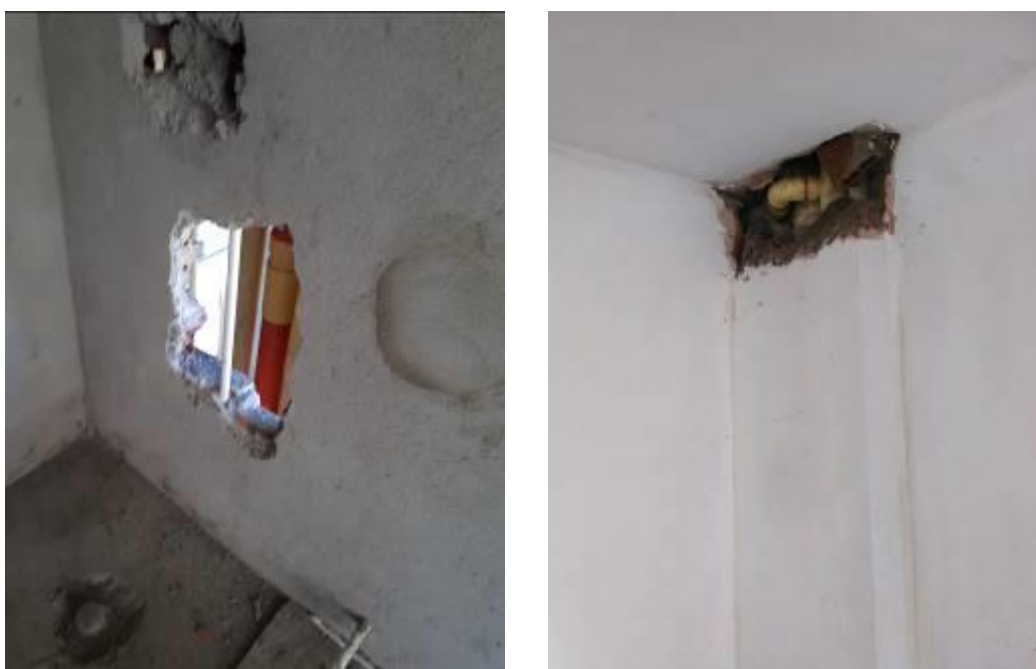
- Arreglos de plomería por tubos partidos, en buitrones de bajantes, tal como se ilustra a en la Figura 8.

Figura 8. Resanes Tubería Rota en Buitrones

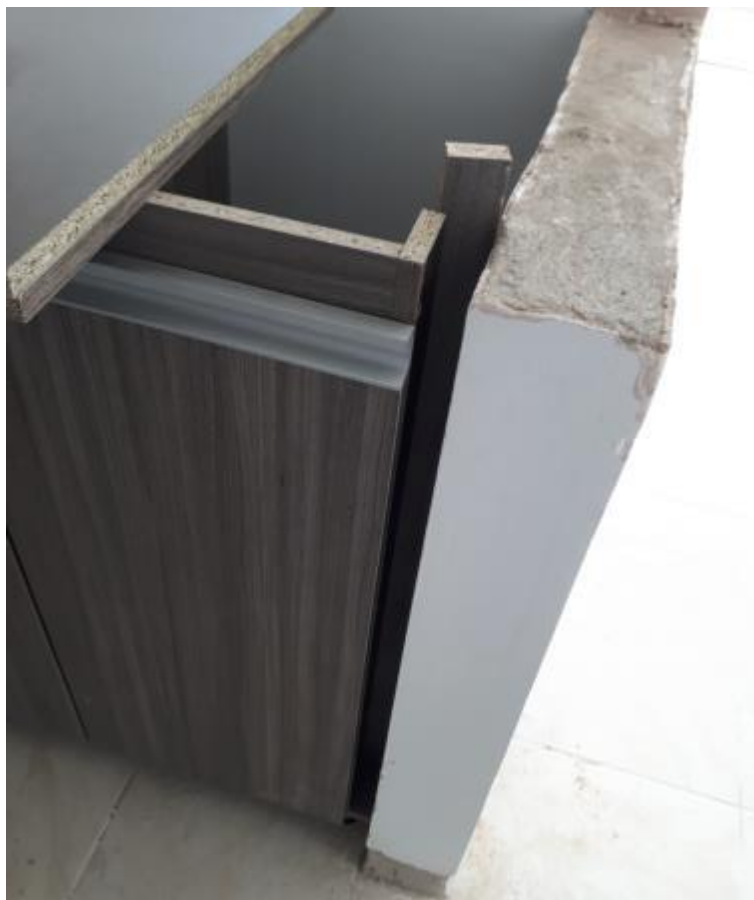
La medida del mueble quedo mal tomada por parte del contratista, ocasionando que el mueble no llegara hasta el muro como correspondía, y para subsanar dicho error, se instaló un suplemento en madera. En la figura 16 se muestra lo mencionado anteriormente.

Figura 16. Suplemento en Madera Instalado en Mueble de Cocina

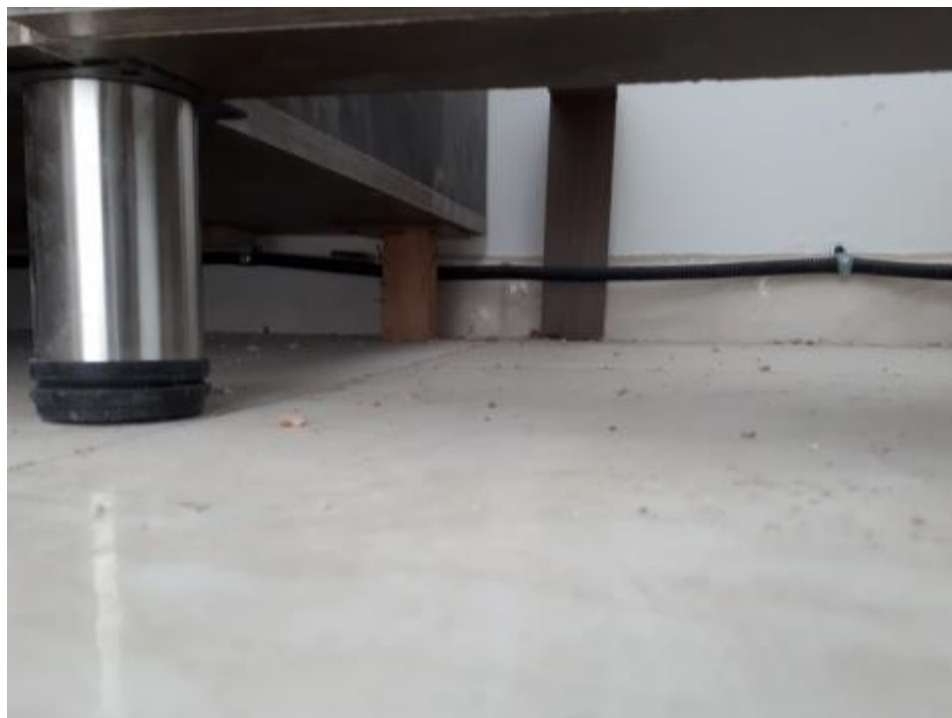
Figura 17. Soporte de Madera en Mueble de Cocina

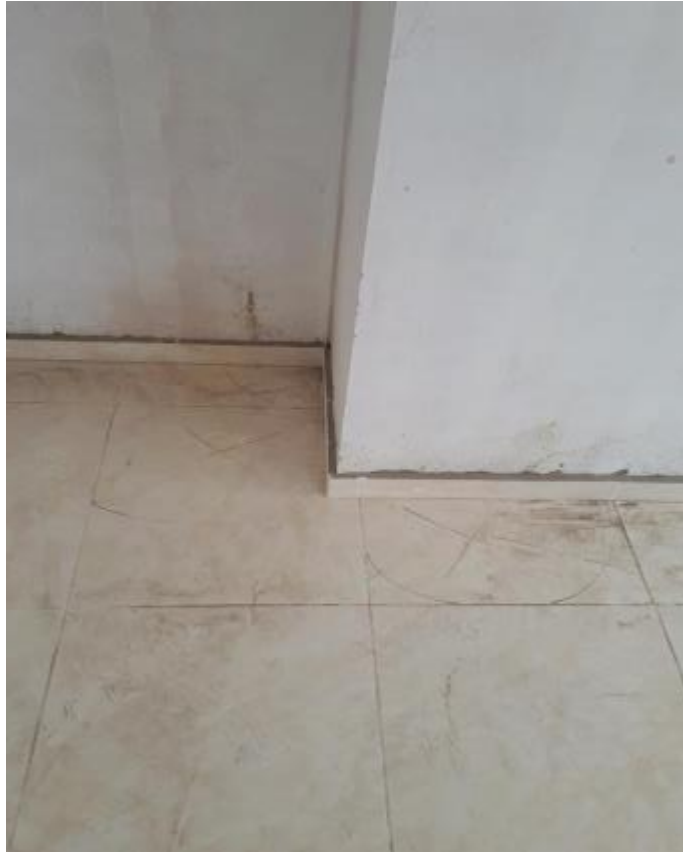
Figura 18. Marcación de Morteros con deficiencias (“cocos”).

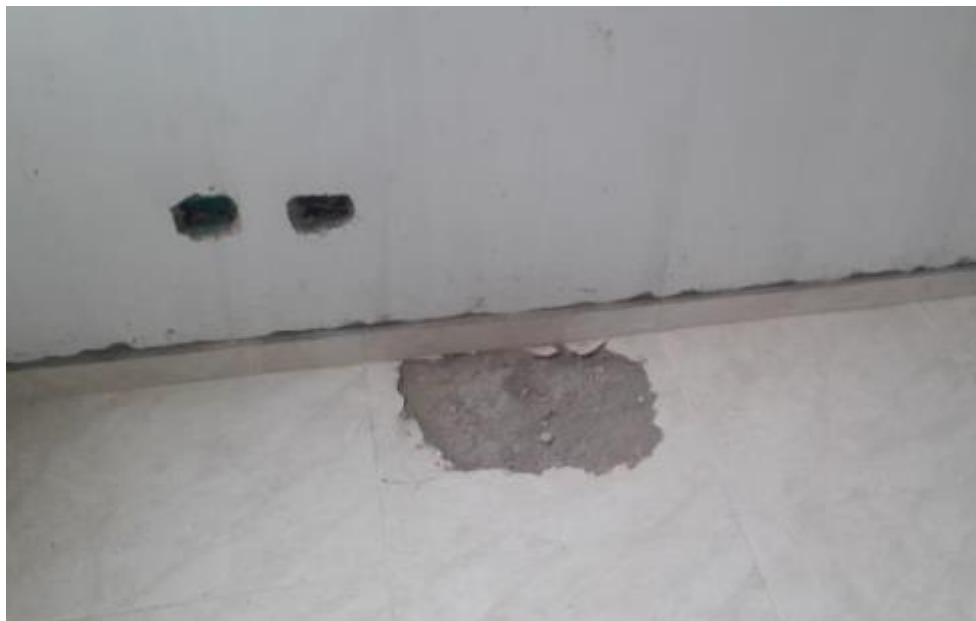
Figura 19. Levantamiento de cerámica suelta.

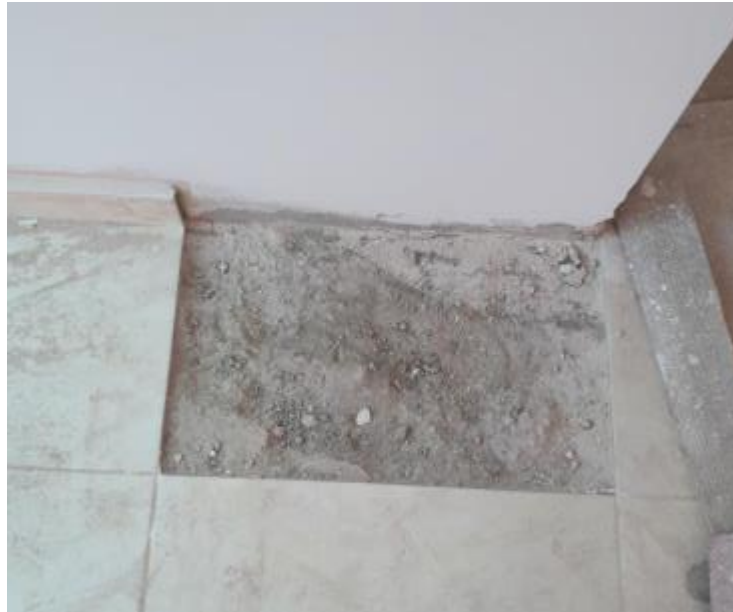
Figura 20. Retiro de cerámica y Guardaescoba por deficiencias en la instalación del mortero.

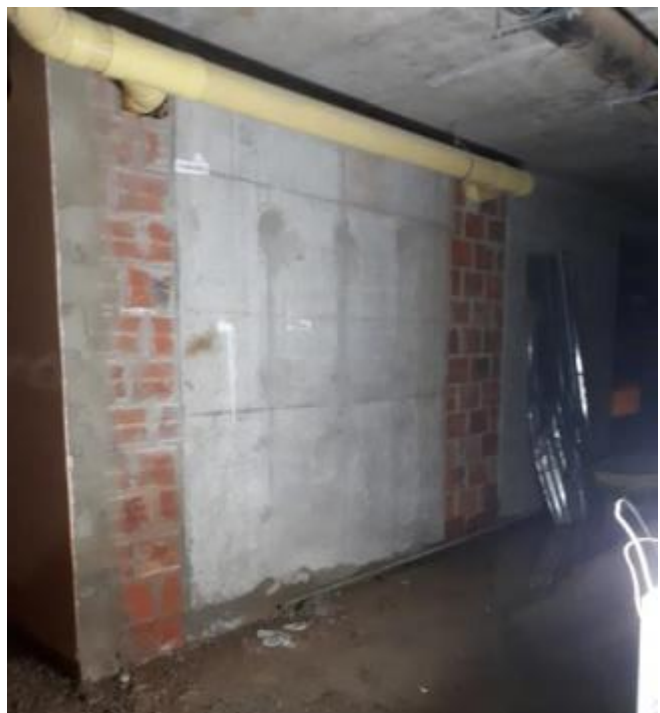
Se originó retraso en la presente actividad debido a que no se había construido el muro en el sótano 2 para instalación de gabinetes, como se observa en la Figura 21.

Figura 21. Proceso de Instalación de Gabinetes Eléctricos

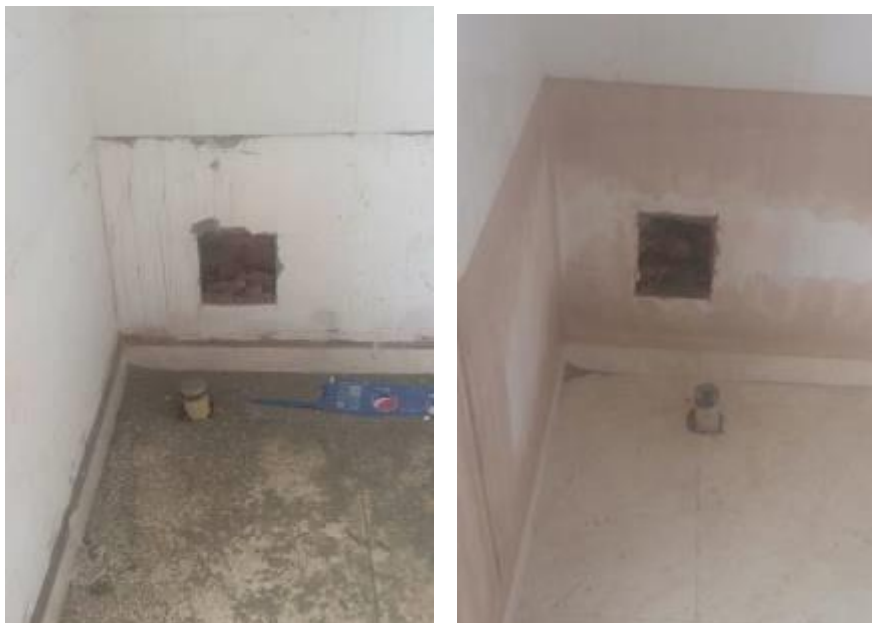
Figura 22. Afectación de Tubería Hidráulica

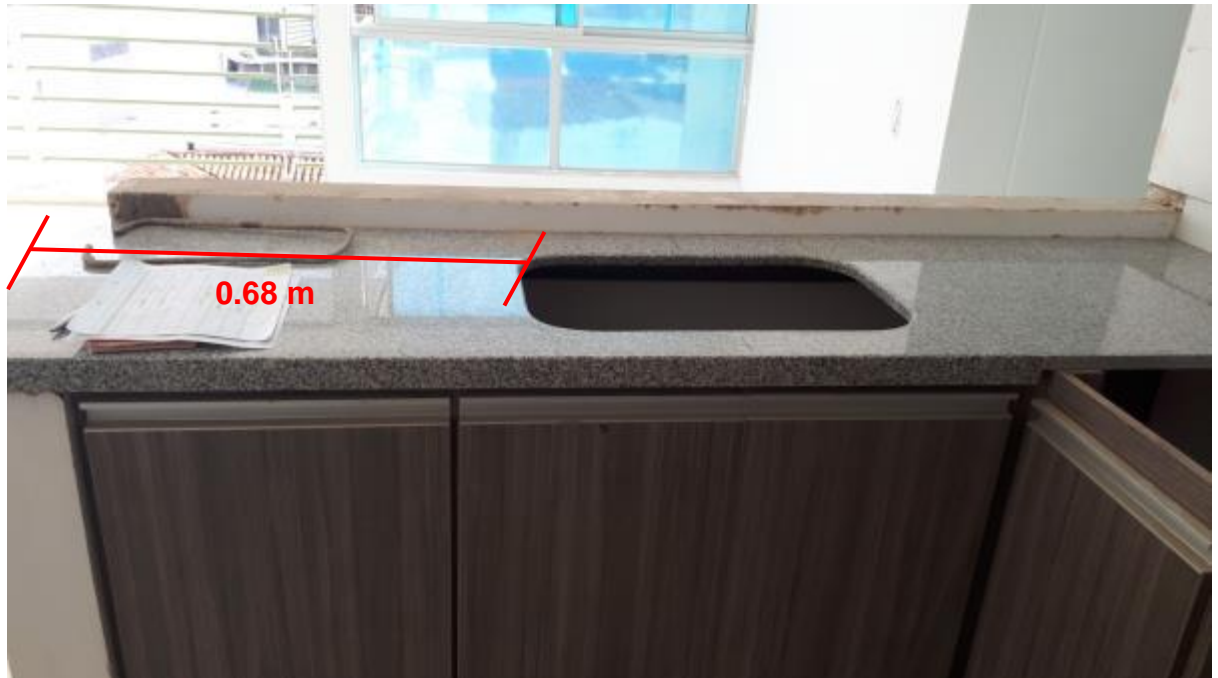
Figura 30. Ausencia de Toma Eléctrico en Mesón.

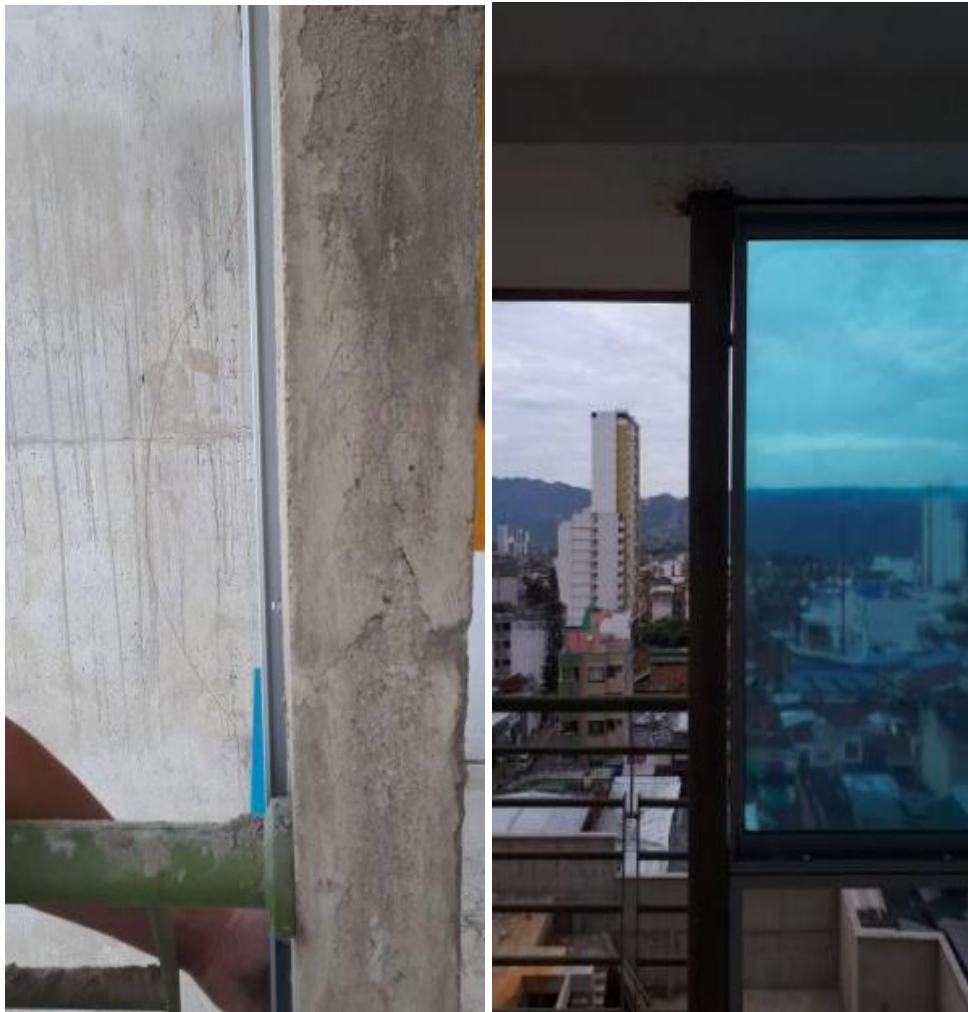
Se encontró que las columnetas del balcón se encontraban desplomadas (ver Figura 32) originando una actividad de embone adicional una vez instalado el marco de la ventana.

Figura 32. Desplome de Columnetas Balcón

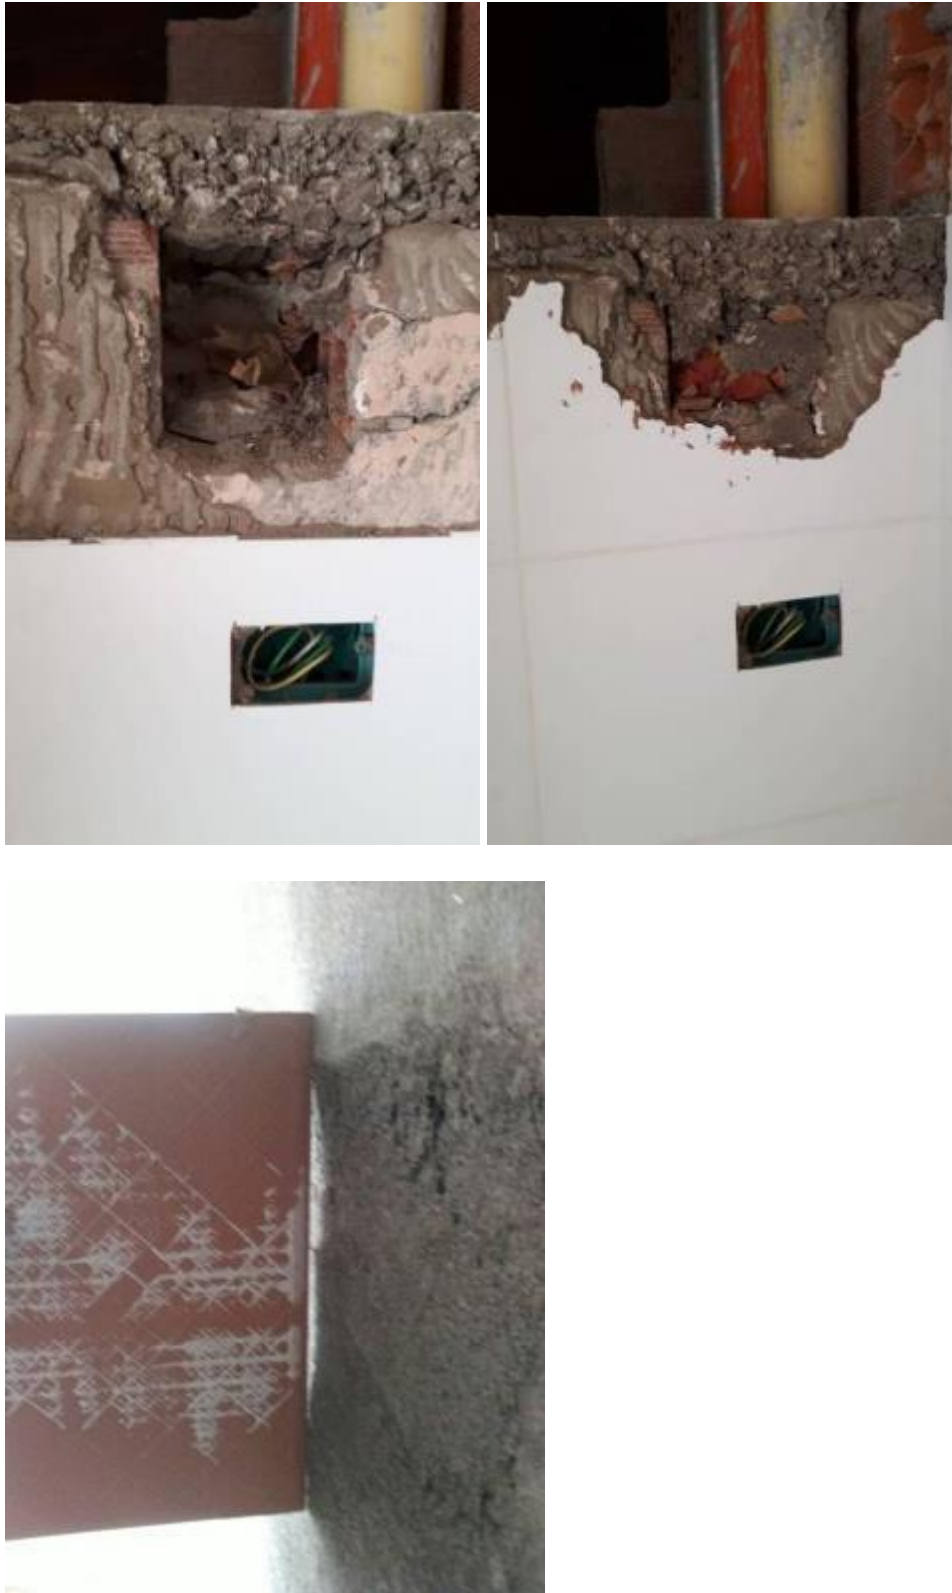
Se observó que en algunos muros el material de enchape quedaba mal instalado debido a: a) falta de pegante, b) friso arenoso y c) defecto del material de enchape, como se muestra en la Figura 33.

Figura 33. Friso Defectuoso en Zona de Ropas y Baños.

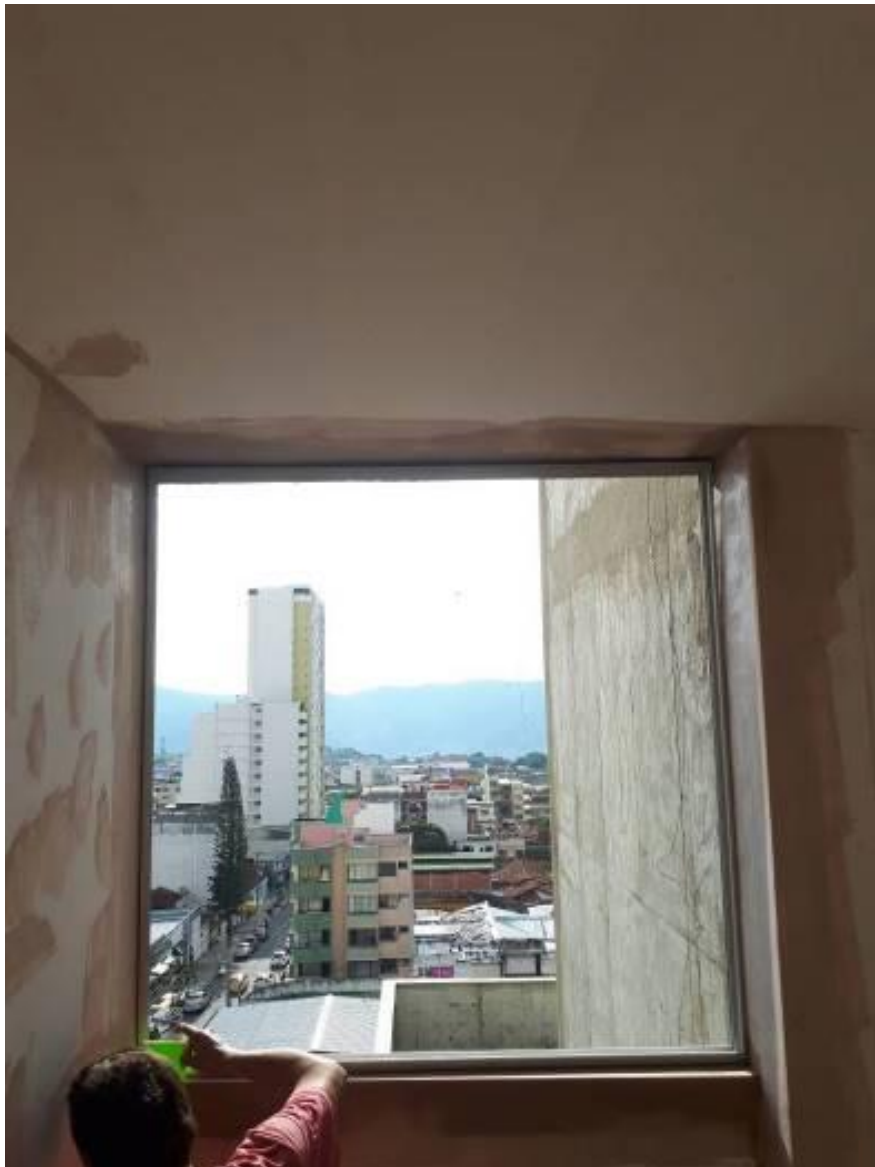
Se encontró que las placas de las habitaciones se encontraban ligeramente desniveladas originando una actividad de desbaste y embone de la misma, como se observa en la Figura 34.

Figura 34. Desbaste y Embone de Placas

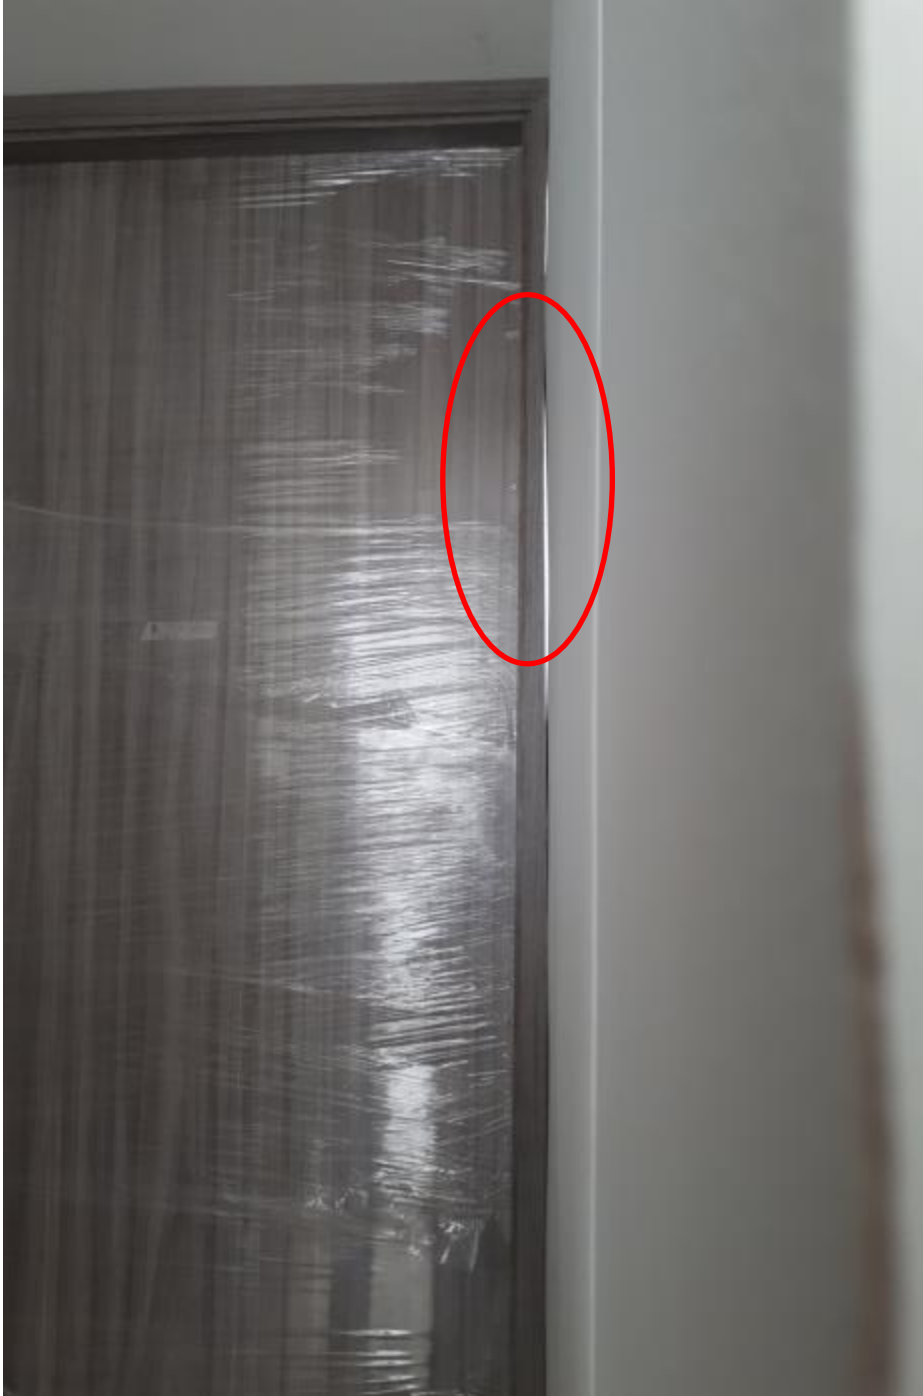
En el proceso de instalación de las puertas interiores en madera, se observó que en algunos casos se evidenciaban las deficiencias en los muros estucados y pintados como se ilustra en la Figura 35.

Figura 35. Luz en Vanos de Puertas de Acceso

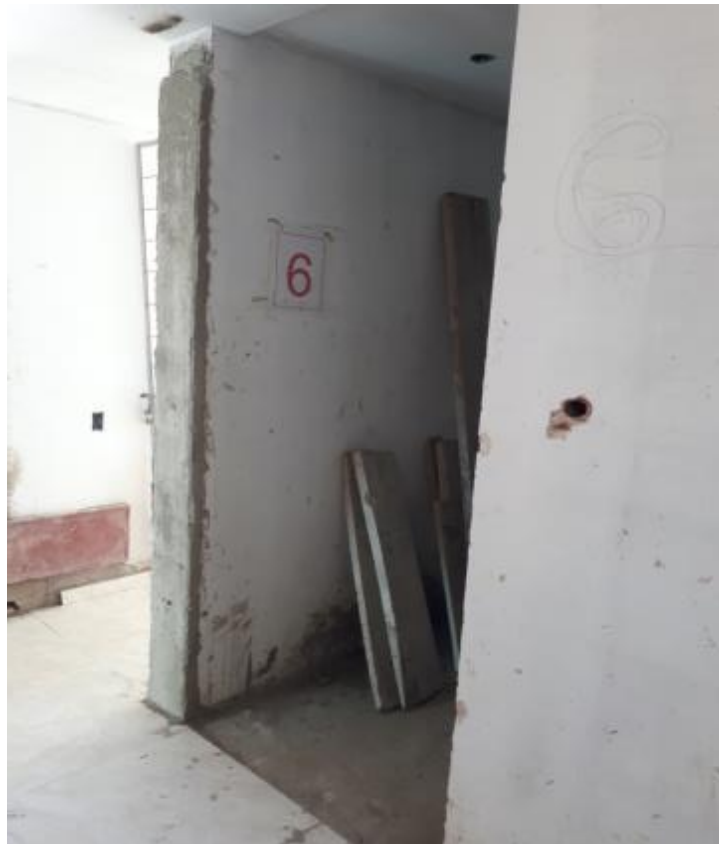
Figura 37. Falta Alineamiento Mampostería con Pantalla en Escalera de Emergencia Tipo I

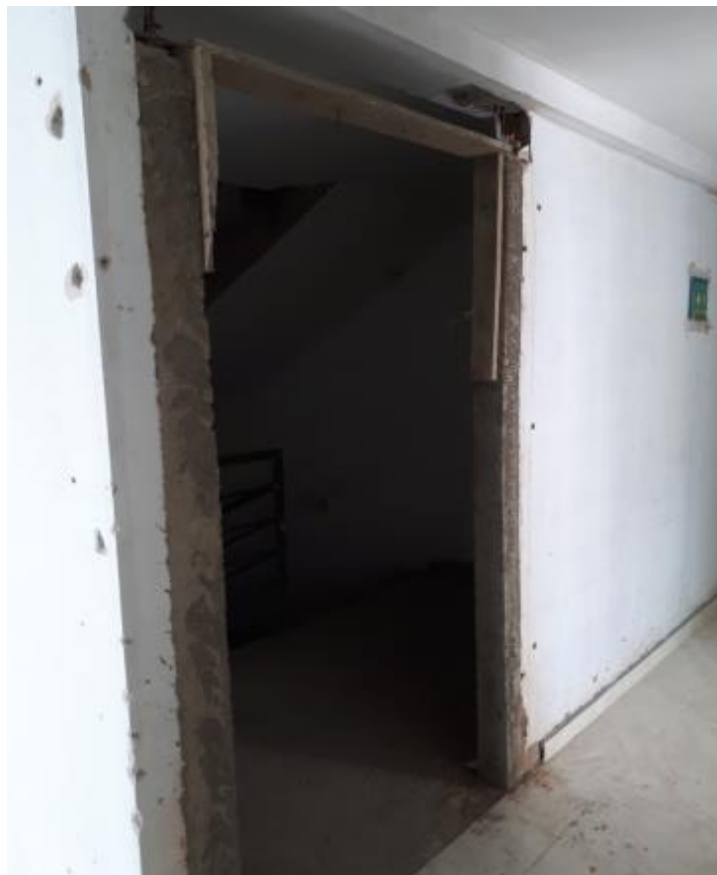
Figura 38. Corte de Mampostería y Ausencia de Columnetas de Soporte en Escalera de Emergencia Tipo II
