SEGUIMIENTO Y APOYO TÉCNICO A LA CONCESIÓN BUCARAMANGA

– PAMPLONA

Práctica Empresarial como requisito para optar

TITULO: SEGUIMIENTO Y APOYO TECNICO A LA CONCESION BUCARAMANGA-PAMPLONA

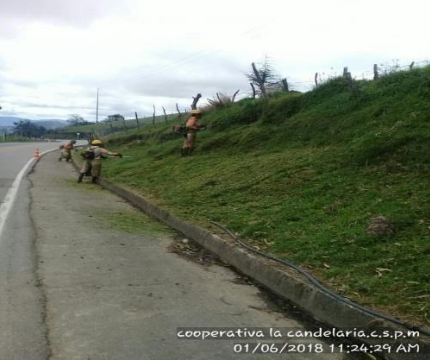
<p>cooporvenir frente 1 5 jun. 2018 9:35:59 a. m.</p>
Figura No. 9 Mantenimiento márgenes PR33+000	Figura No.10 Mantenimiento márgenes PR50+000

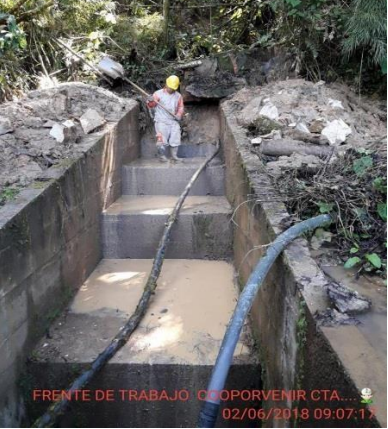
<p>Laura Rangel - Inspección Vial UF2 06/06/2018 11:06:48</p>
Figura No.11 limpieza y mantenimiento de drenajes PR 17+500	Figura No.12 limpieza y mantenimiento de drenajes PR 18+200

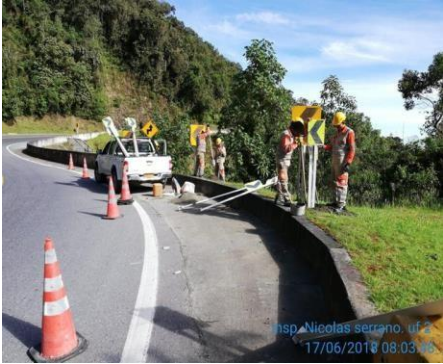
<p>Figura No.13 instalación y mantenimiento de señales verticales PR 35+826</p>	<p>Figura No. 14 Instalación y mantenimiento de señales verticales PR 22+870</p>

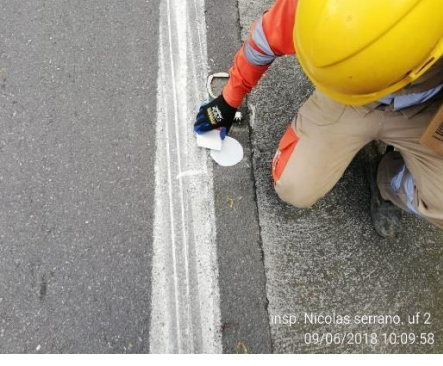
<p>Figura No. 15 Instalación de tachas PR3+400</p>	<p>Figura No. 16 Instalación de tachas PR18+150</p>

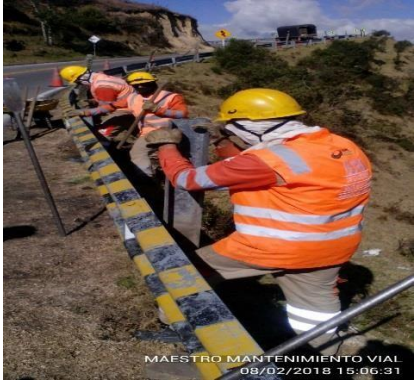
<p>Figura No.19 Reemplazo de defensas metálicas PR 71+010</p>	<p>Figura No.20 Reemplazo de defensas metálicas PR86+000</p>

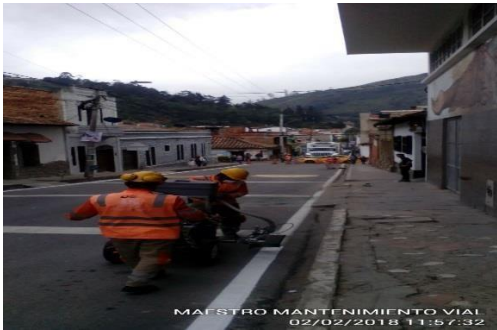
<p>Figura No.21 Demarcación horizontal PR98+000</p>	<p>Figura No.22 Demarcación horizontal PR106+000</p>
