**EJECUCIÓN DEL PROYECTO DE DIAGNÓSTICO DE INFRAESTRUCTURA DE  
LAS SEDES DE LA CAJA SANTANDEREANA DE SUBSIDIO FAMILIAR  
CAJASAN**

**PRESENTADO POR  
PEDRO JULIÁN CALDERÓN CARDOZO  
ID: 000217789**

**UNIVERSIDAD PONTIFICIA BOLIVARIANA  
FACULTAD DE INGENIERÍA CIVIL  
BUCARAMANGA  
2019**

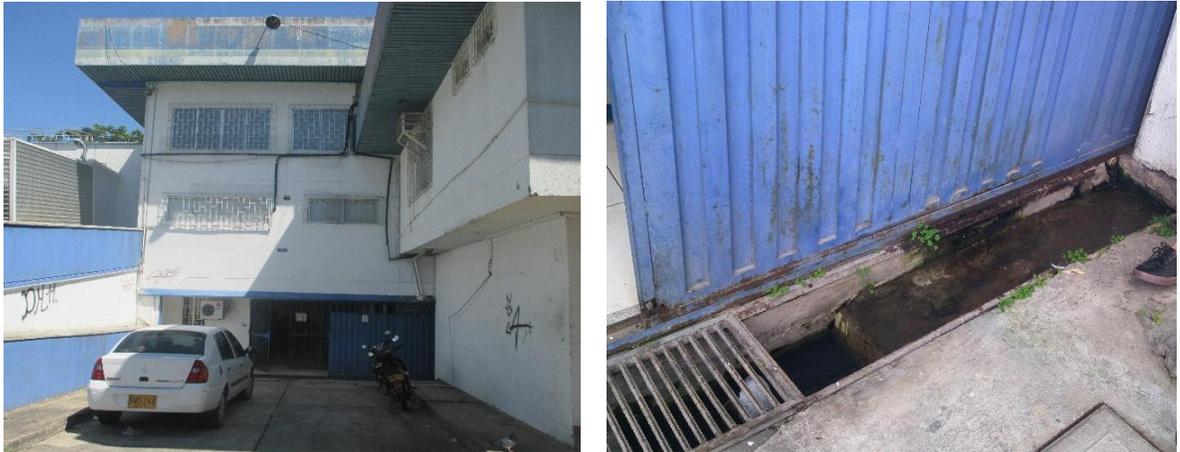
*Figura 2. Fachada de la sede Archivo central y mantenimiento ciudadela.*

- **Fachada**  
Presenta deterioro de pintura, ventanas y portones metálico presentan óxido, hace falta rejilla de aguas lluvias que pueden causar taponamiento en tubería, no funciona la iluminación en zona de entrada.

1. Deterioro de los muros en fachada y laterales. Requiere pintura tipo koraza blanca:  $(31,0 \text{ m} + 2,22 \text{ m} + 2,33 \text{ m} + 1,97 \text{ m}) * 3 \text{ m}$  de altura.

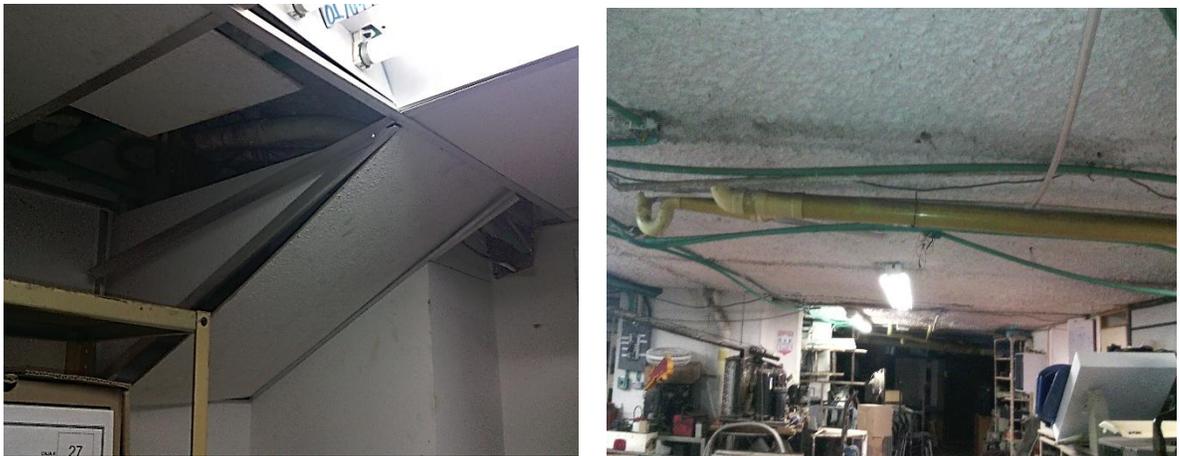
En el interior de la sede se encuentra la zona de archivo separada de la zona de mantenimiento. El cielo raso de fibra cemento en algunas partes de la zona archivo presenta humedades y mal instalado. En la parte de mantenimiento y otras zonas no cuenta con cielo raso, solo está el entrepiso con toda la tubería de energía y agua se encuentra descubierta. En general, las paredes requieren pintura, y el piso limpieza en área de mantenimiento.

*Figura 3. Cielorraso de la sede Archivo y mantenimiento ciudadela.*

4. Cielorraso en fibrocemento desajustado y con humedad. Se requiere cambio de láminas fibrocemento en zona de archivo general: (27 láminas de 1,2x0,6 m).

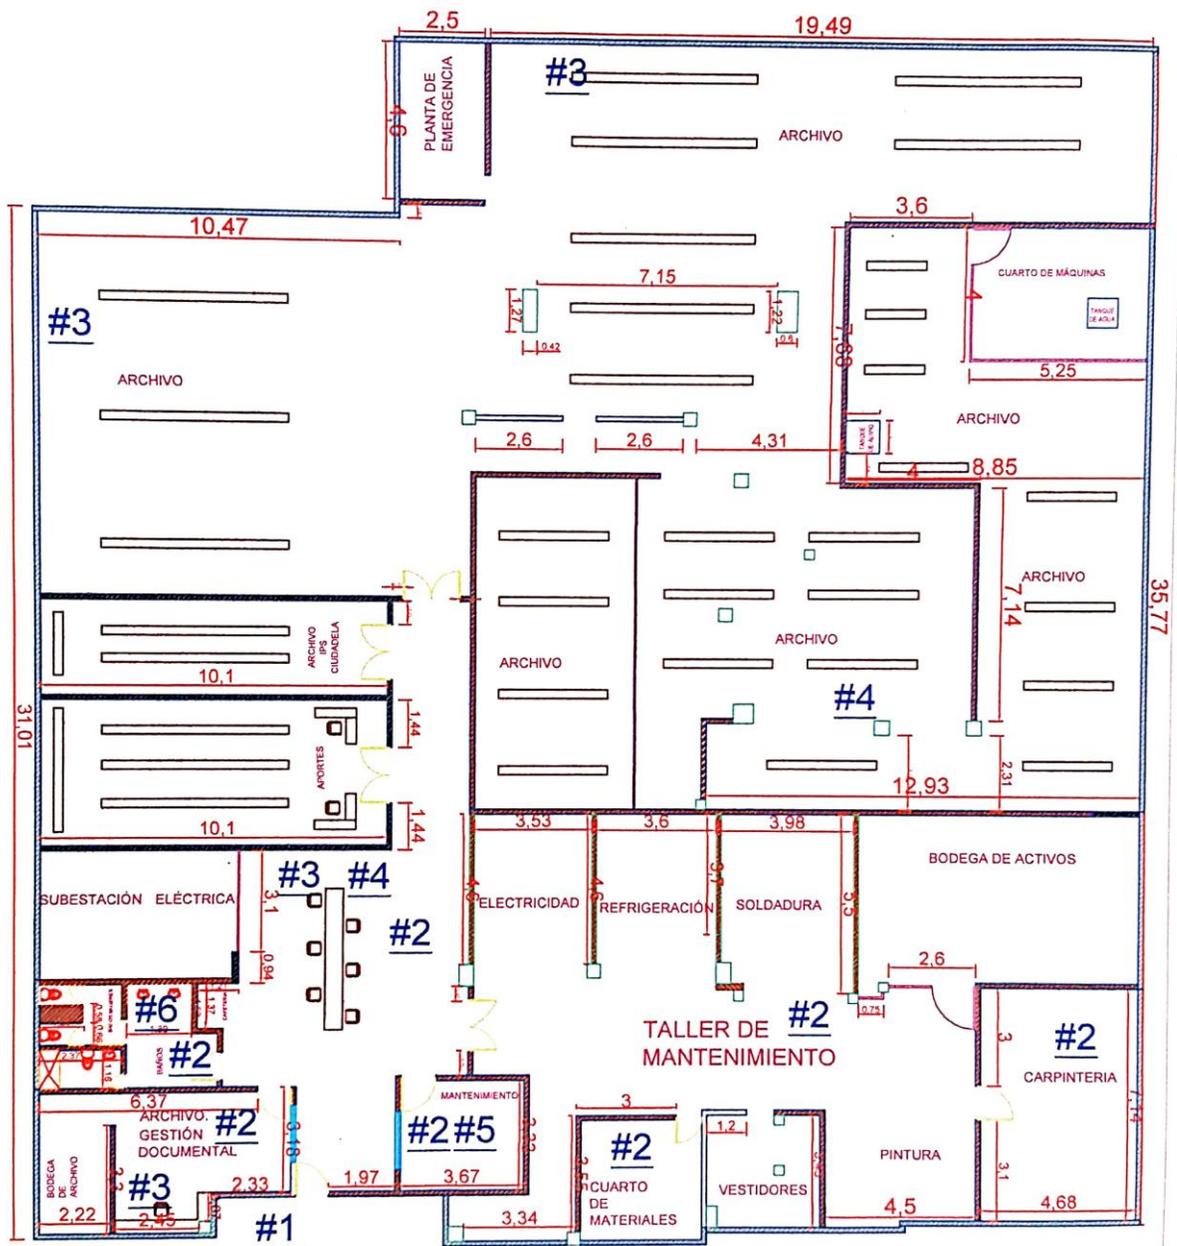
Figura 4. Plano arquitectónico sede Archivo y mantenimiento ciudadela.

2. Zonas del taller de mantenimiento, baños y algunas oficinas no cuentan con cielorraso. Se requiere instalación de cielorraso en drywall:  $(178,4 \text{ m}^2 + 47,5 \text{ m}^2 + 14,9 \text{ m}^2 + 28,9 \text{ m}^2 + 44,7 \text{ m}^2)$ .

3. Deterioro y fisura en paredes en pintura en oficina de mantenimiento, oficina de archivos. Requiere resane y pintura blanca tipo 1: oficina mantenimiento  $(3,7 \text{ m} + 3,3 \text{ m} + 2,6 \text{ m}) * 2 \text{ m}$  de altura, oficina de archivos  $(6,4 \text{ m} + 3,2 \text{ m} + 4,7 \text{ m} + 10,5 \text{ m} + 4,6 \text{ m} + 4,5 \text{ m} + 2,2 \text{ m}) * 2 \text{ m}$  de altura.

5. Cableado de sistemas de computación e internet sueltos. Requiere canaleta para organización de cableado: (4 metros lineales).
6. Enchape de baño de mujeres en mal estado. Requiere retiro e instalación de enchape para pared en baño:  $(1,2 \text{ m} * 1,3 \text{ m})$  de altura).

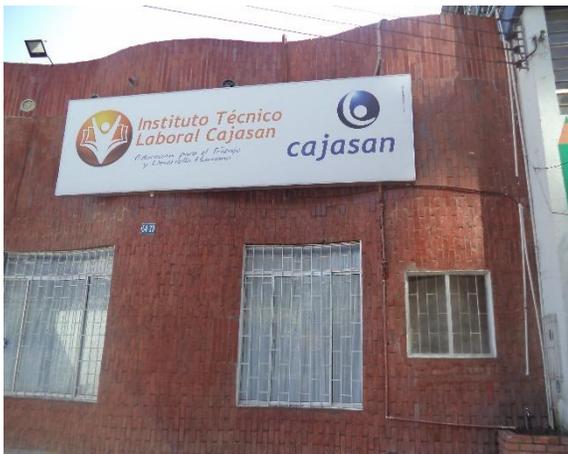
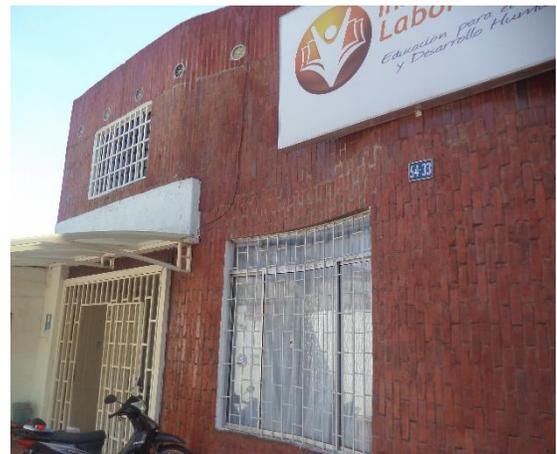
- **Fachada:**

Muros de fachada en mampostería, se encuentra en deterioro de pintura. Tiene tubería de pvc de desagüe visible. Lava traperos ubicado a un costado de la fachada genera humedad en la pared lateral, no tiene enchape y no tiene rejilla en el sifón, además da un mal aspecto a la entrada del instituto. En la zona de acceso vehicular presenta tabletas fisuradas.

*Figura 5. Fachada sede Instituto técnico laboral Sotomayor.*

1. Muros de fachada en ladrillo en obra limpia con deterioro de pintura. Tubería en PVC de desagüe visible. Se propone instalar un muro de fachada en Eterboard 10 mm: (12,4 m \* 4,4 m de altura).

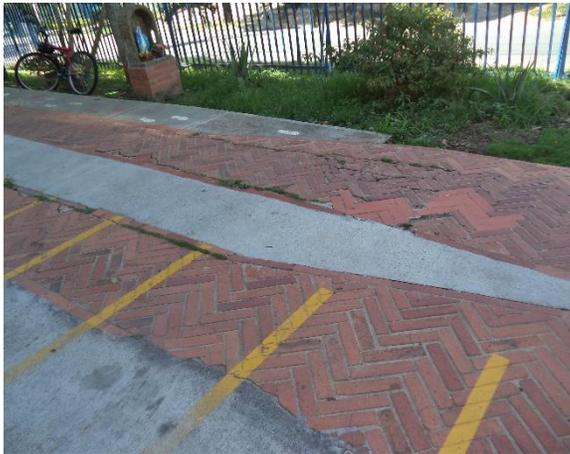
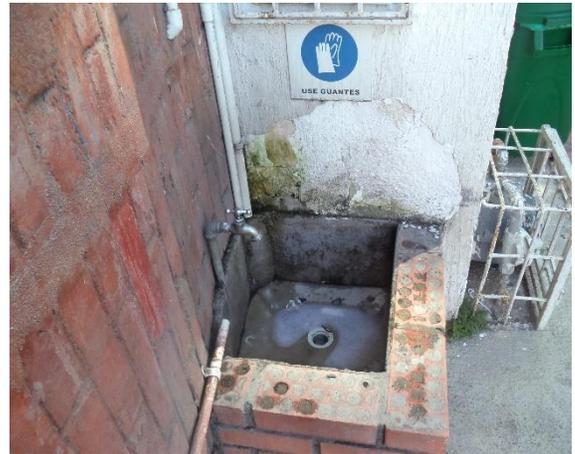
*Figura 6. Zona de entrada sede Instituto técnico laboral Sotomayor.*

3. Pared frontal presenta humedad por pileta ubicada en la fachada. Deterioro de pintura y friso. Requiere Resane y pintura pared frontal y lateral izquierda en cafetería: (2,6 + 3,4 m)\* 2,7 m de altura.

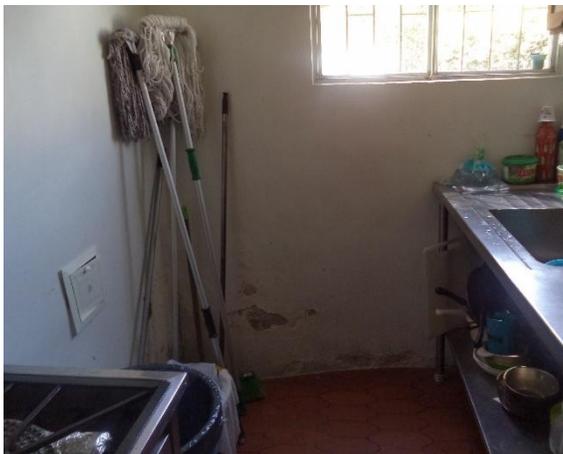
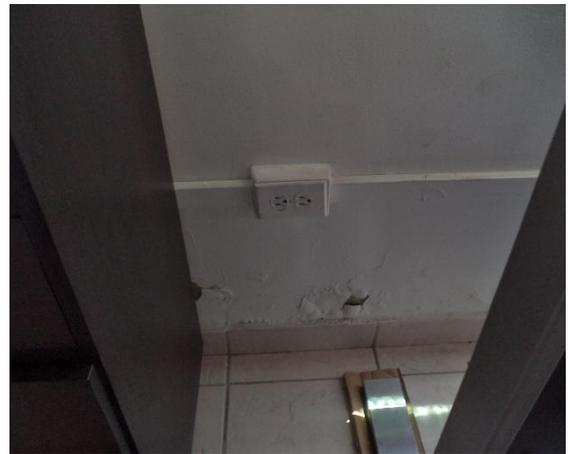
Hay sectores donde el piso es muy antiguo, presentando grietas en las baldosas, y tabletas despegadas.

*Figura 7. Patologías en cocina sede Instituto técnico laboral Sotomayor.*

5. El piso en las áreas de cocinas presenta deterioro, fisuras y losas levantadas. Requiere instalar cerámica blanca para piso: (7,8 m<sup>2</sup> + 31,2 m<sup>2</sup>).

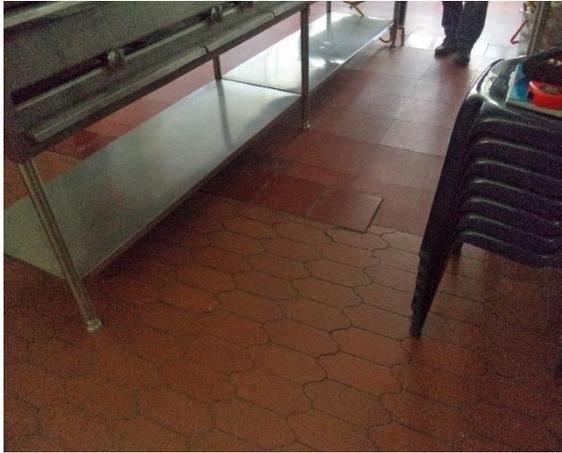
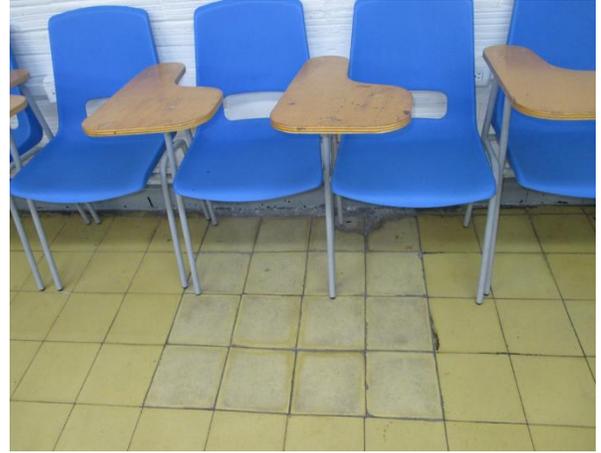
*Figura 8. Patologías de salones y cocina sede I.T.L.S.*

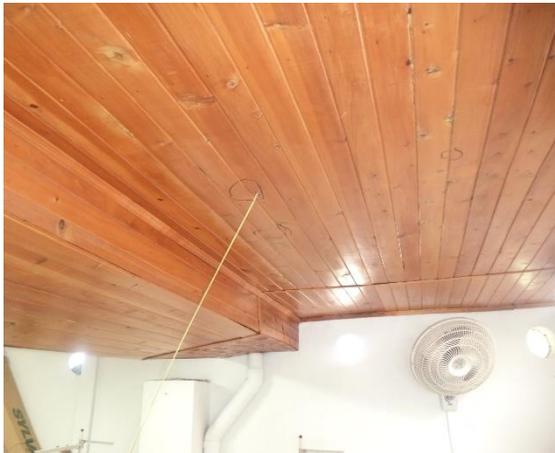
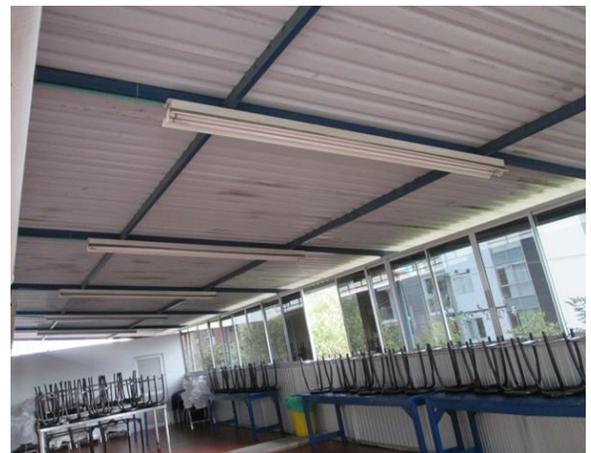
Presenta problemas de gotera en cielorrasos de machimbre en madera de pino. También en salones del último nivel no tiene cielorraso, lo que genera calor y malestar en el desarrollo de las actividades.

*Figura 9. Cielorraso de salón y terraza sede I.T.L.S.*

8. Cielorraso en machimbre manchado por subsanación de humedad. Requiere pintura de barniz transparente, dos capas: (1,7 m<sup>2</sup>).
9. Paredes de salones y pasillos manchados, deterioro y desprendimiento de pintura. Requiere pintura con vinitex tipo 1: (112,0 m<sup>2</sup>)
10. En paredes de cocina presenta humedad, deterioro de pintura por nivel freático. Requiere aplicar pegacore blanco, frisar, estucar y pintura tipo 1 para paredes: (35,0 m<sup>2</sup>).
11. Salón de capacitación en último nivel no presenta cielorraso, lo cual genera calor e incomodidad en las actividades. Requiere instalación de cielorraso en drywall: (33,2 m<sup>2</sup>).
12. Terraza en último nivel no presenta cielorraso, lo que genera calor e incomodidad en actividades. Requiere instalación de cielorraso en drywall: (76,1 m<sup>2</sup>).

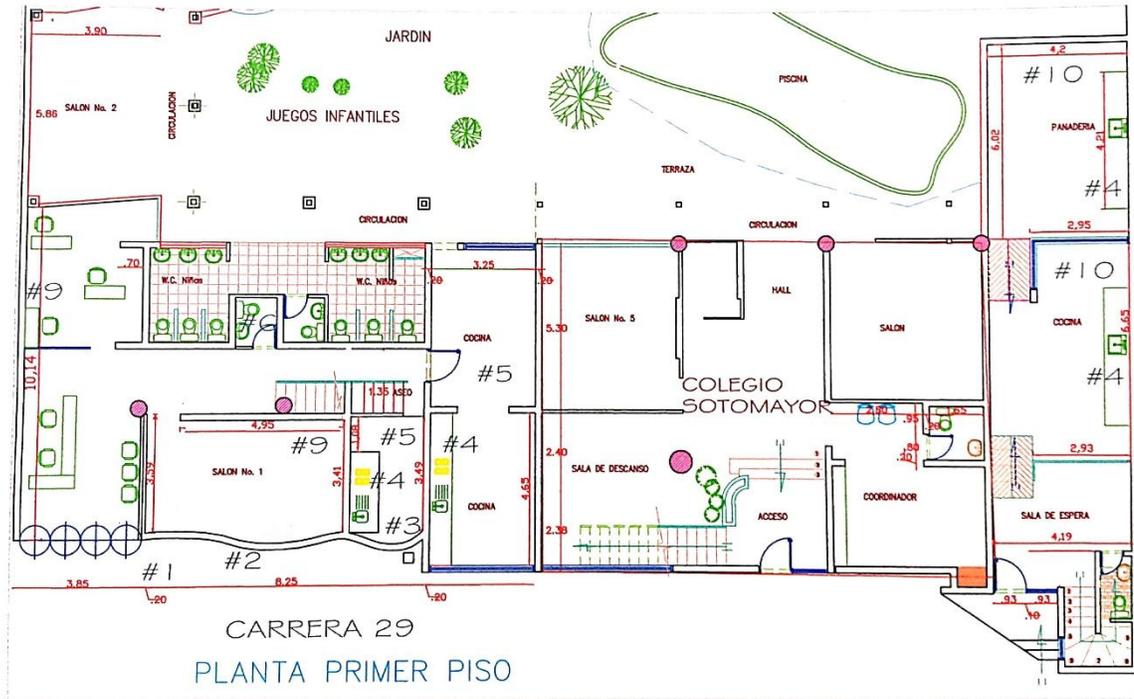
Figura 10. Plano arquitectónico primer nivel sede I.T.L.S.

6. Enchape de piso y pared en baños deteriorados y antiguo. Requiere instalación de enchape para piso y paredes: piso (6 m<sup>2</sup>), paredes (15 m<sup>2</sup>).

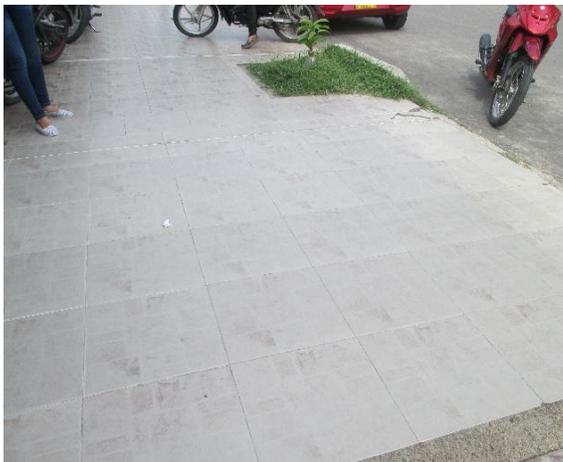
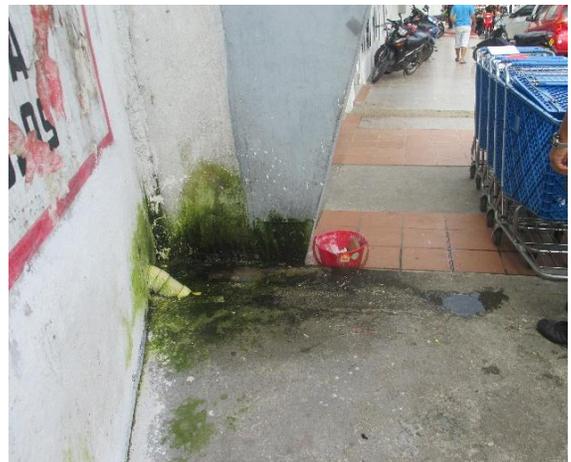
- I. Primer nivel: Área de cajas, mercado, área de bodega, cafetería para empleados, baños.
  - II. Segundo nivel: Oficina de administración, área de secretaria de administración, área de mercado.
- **Fachada, zona de entrada:**  
Se puede observar fisuras en las tabletas que están sobre el andén. Se presenta humedad por gotera de tubería de aire acondicionado. También deterioro de pintura.

*Figura 13. Zona de entrada sede Supermercado Sabana Torres*

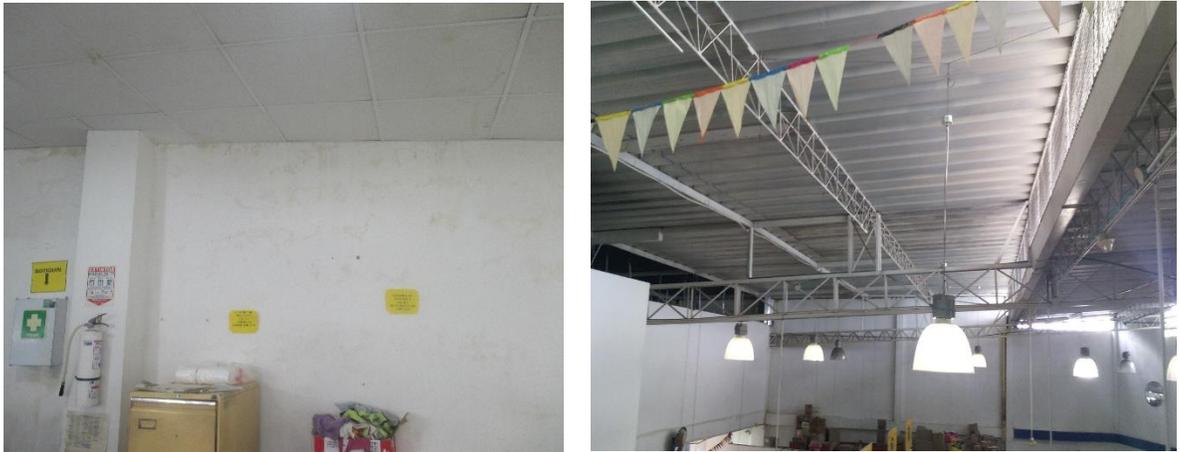
- **Muros, cielorrasos, pisos, zona interna:**  
Los muros en la parte interna de la edificación presentan humedad en algunas zonas. El supermercado no cuenta con cielorraso, en el salón principal. Tiene algunas fisuras en las tabletas del piso.

*Figura 14. Muros y cielorraso sede Supermercado Sabana de Torres.*

1. Deterioro de pintura, paredes manchadas por humedad. Requiere resane y pintura blanca tipo 1: (19,8 + 14,9 + 6,1 m) \* 2,5 m de altura.
2. División de pared en drywall en zona de cafetería y almacenamiento presenta deterioro. Se instala división en drywall: (12 m2).
3. El supermercado no tiene cielorraso, lo cual genera calor e incomodidad a los clientes y trabajadores, es una zona de clima cálido. Requiere instalación de cielorraso en drywall con frescasa. (277,0 m2).

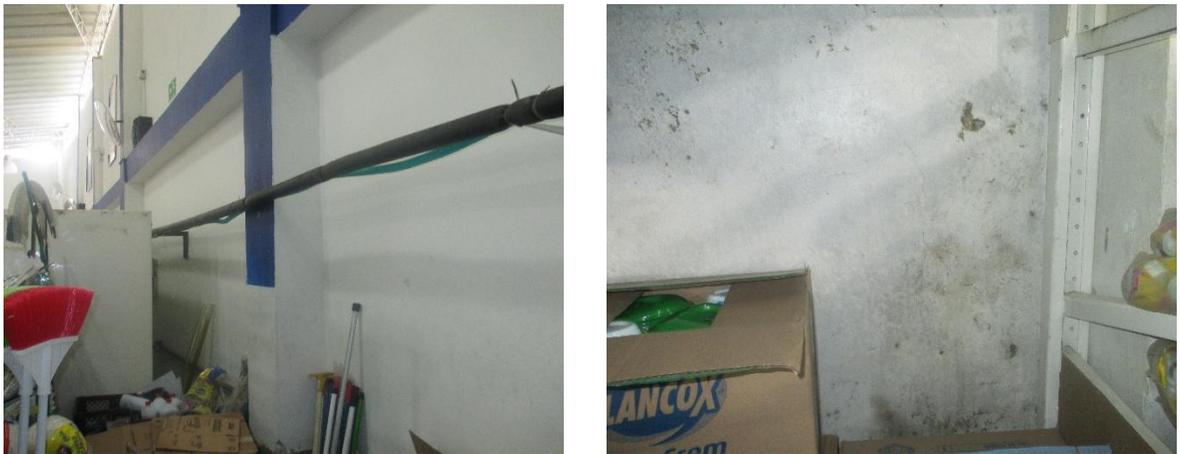
Presenta deterioro de pintura en las paredes internas del supermercado. Tubo de refrigeración con gotera, generando humedad en la zona fría del supermercado.

*Figura 15. Muros y zona de fríos sede Supermercado Sabana de Torres.*

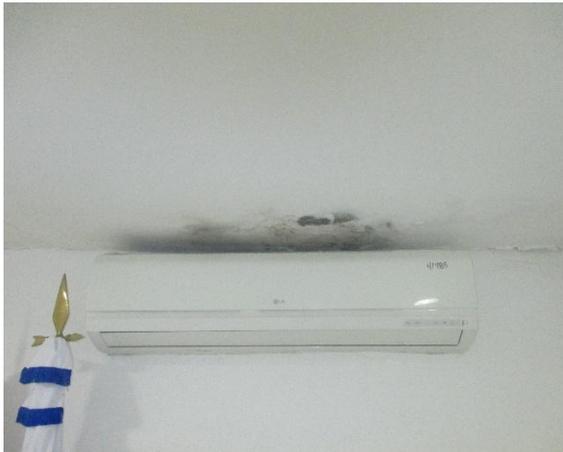
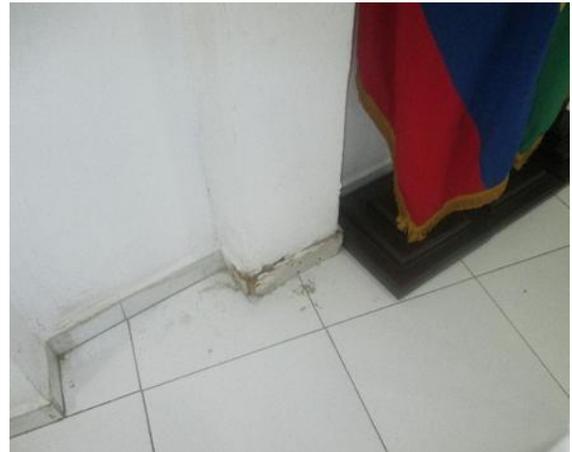
- I. Primer nivel: Oficina de recepción y sala de espera.
  - II. Segundo nivel: Dos salones para reuniones, una oficina de administración, baños y área de espera.
- **Hallazgos:**  
En la parte interna del salón principal presenta una humedad causada por la tubería del aire acondicionado, deteriorando el cielorraso de drywall y en muros. También se observa fisuras en muros sin causar daños estructurales.

*Figura 17. Cielorraso y guarda-escoba salón principal CIS Sabana de Torres.*

1. Presenta humedad y gotera en techo. Requiere subsanar gotera y resanar cielorraso de drywall: (59,0 m<sup>2</sup>).
2. Deterioro de pintura en paredes con algunas fisuras. Requiere resane y pintura en paredes interiores: (9,4 + 9,0 + 4,1 + 3,8 + 5,3 m) \* 2,2 m de altura.
3. Los baños no presenta enchape en las paredes del baño. Requiere enchape de pared para baño 20x30 cm: (13,5 m<sup>2</sup>).
4. Algunas tabletas de piso del baño se encuentran fisuradas. Requiere cambio de tabletas para piso de cerámica 45x45 cm: (17,0 m<sup>2</sup>).

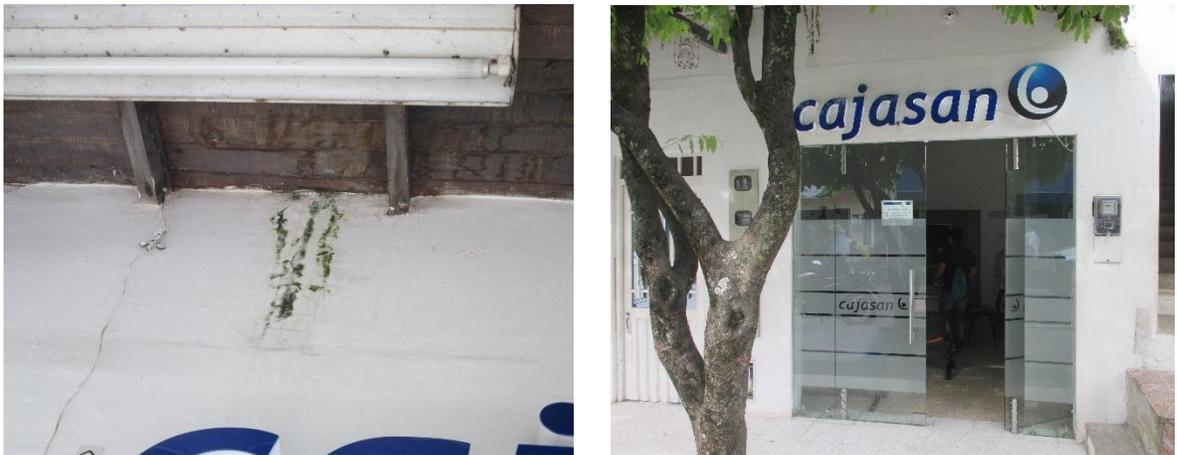
Presenta humedad en la fachada por arborización y hongo de la madera. También en parte interna del baño presenta humedad por no tener enchape en piso y paredes.

*Figura 19. Fachada sede CIS Cimitarra*

1. Fachada deteriorada en pintura. Requiere vinilo tipo koraza, color blanco: (3,7 m \* 2,5 m de altura).
2. Deterioro de pintura en paredes por humedad. Subsanación de humedad, resane con estuco plástico y pintura vinilo tipo 1, color blanco: (4,5 m + 1,3 m) \* 3,0 m de altura.
3. Baldosa de piso en granito pulido presenta deterioro y desgaste. Requiere pulida de baldosa de piso en granito: (24,0 m<sup>2</sup>).
4. Columna presenta fisuras. Requiere resane con estuco plástico y pintura tipo 1: (2,77 m<sup>2</sup>).

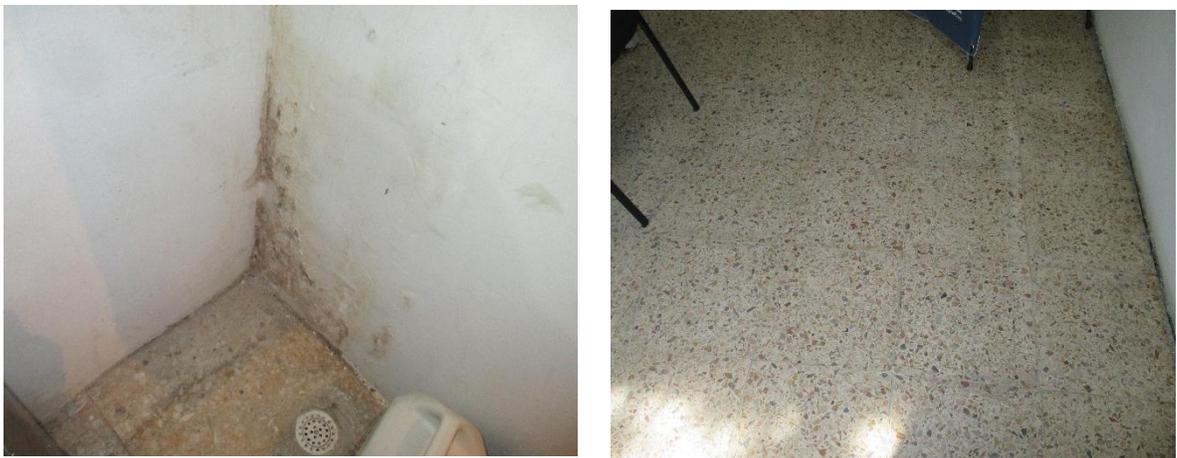
*Figura 20. Piso de Salón principal sede CIS Cimitarra.*
