**SEGUIMIENTO Y CONTROL DE ACTIVIDADES DE INTERVENTORÍA
PARA LA CONSTRUCCIÓN DEL INTERCAMBIADOR DE FÁTIMA.**

**PRESENTADO POR
DANIELA LOPEZ MENDOZA**

**UNIVERSIDAD PONTIFICIA BOLIVARIANA
FACULTAD DE INGENIERÍA CIVIL
BUCARAMANGA**

2019

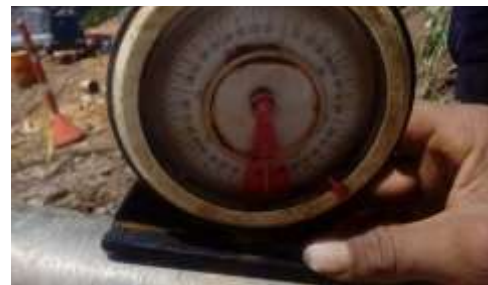
Después se revisa que la inclinación de perforación cumpla, seguido de la longitud de la perforación e instalación del anclaje. [Ver fotografía 17].

Fotografía 17: Revisión de inclinación de perforación para anclajes, fuente propia.

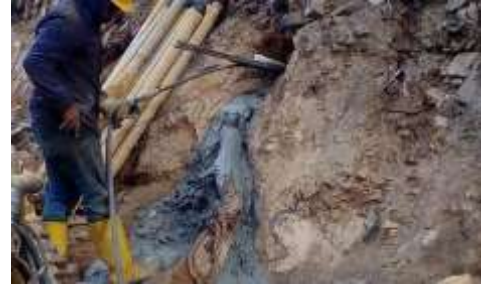
Para el proceso de llenado e inyectado de los anclajes se verifica la correcta dosificación de la lechada, la cual en campo se revisa como: 3 bultos de cemento con 70 litros de agua, y 600 ml de aditivo. [Ver fotografía 18].

Fotografía 18: Llenado e inyectado de anclajes, fuente propia.

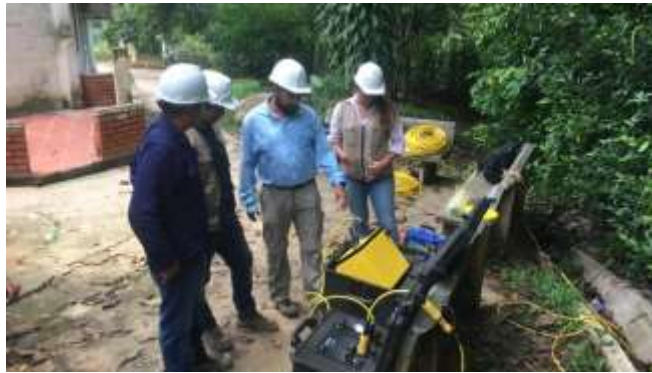
En el talud de anclajes se presentó continuamente un exceso de agua proveniente de este sector, lo cual, dio como consecuencia la necesidad del estudio constante del flujo de agua; por ende, se realizó la tomografía por la parte superior e inferior del talud [ver fotografía 25] de esta manera se determinó la necesidad del manejo del agua.

Fotografía 25: Toma de resultados de tomografía, fuente propia.

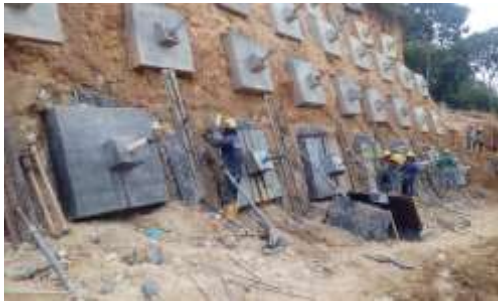
Fotografía 42: instalación de formaleta para sostener talud, fuente propia.

Por la constante caída del material del talud, se tiene como solución, el sostenimiento del mismo por medio de formaletas provisionales, de esta manera se garantiza que el material alrededor de los anclajes no se caiga, una vez fundido el dado se retiran las formaletas, [ver Fotografia42].

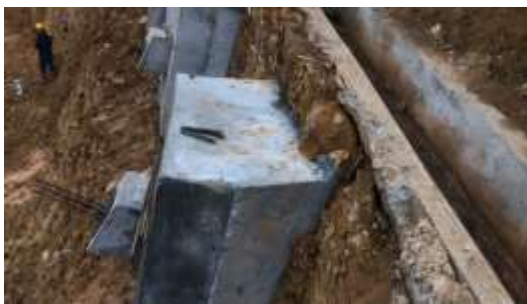
Fotografía 43: Perdida de terraza, fuente propia.

Por la pérdida de la terraza se reconstruye, para permitir la continuidad de la superficie de la canaleta, [ver Fotografia43].

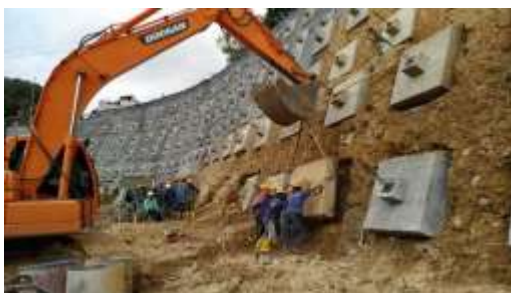
Fotografía 44: instalación de dado de anclaje, fuente propia.

Esta es la instalación de un dado que fue previamente fundido, pero no cumplió con el tensionamiento, por lo cual se retiró el anclaje, se volvió a perforar, pero se decidió que su instalación sería en un anclaje diferente de una fila inferior, [ver Fotografia44].

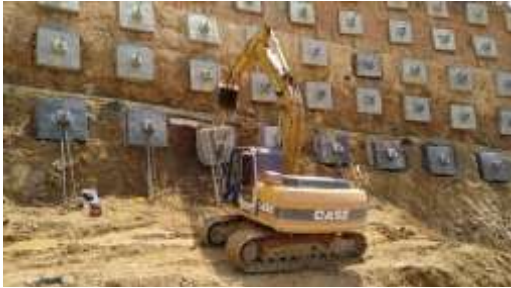
Fotografía 45 caída de anclaje, fuente propia.

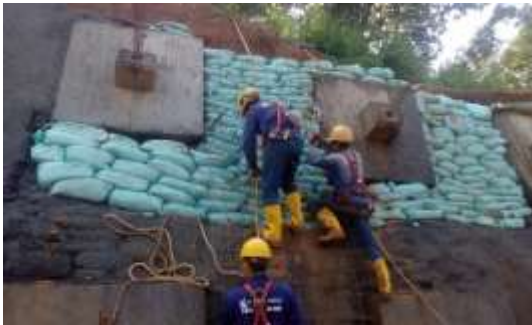
Fotografía 46: recuperación de terrazas con costales, fuente propia.
