**DIAGNÓSTICO Y SOLUCIÓN A PROBLEMAS DE EDIFICACIONES A TRAVÉS  
DE SISTEMAS DE MANTENIMIENTO DE SIKA COLOMBIA S.A.S**

**PRESENTADO POR  
SILVIA ALEJANDRA HERNÁNDEZ ROA  
ID: 000268082**

**UNIVERSIDAD PONTIFICIA BOLIVARIANA  
FACULTAD DE INGENIERÍA CIVIL  
BUCARAMANGA  
2019**

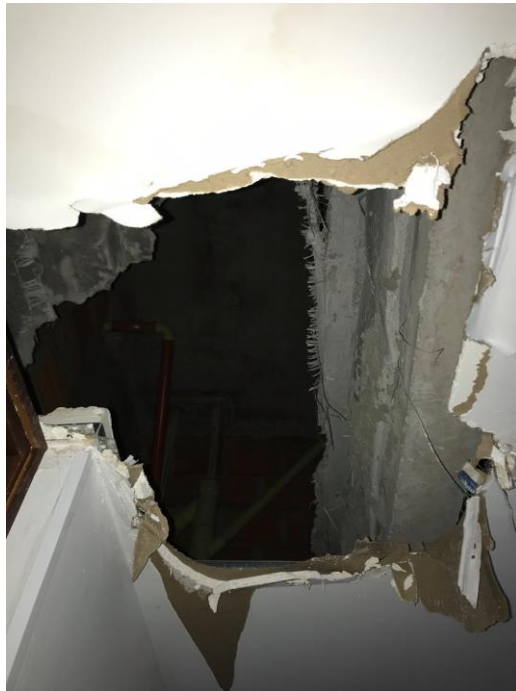
**Figura 3.** Pérdida parcial de cielo raso por filtración en Edificio Torre Girardot.

La mayor causa probable de la pérdida de dicho cielo raso es la infiltración del agua a través de la placa de entepiso proveniente del área de las piscinas y otras zonas húmedas.

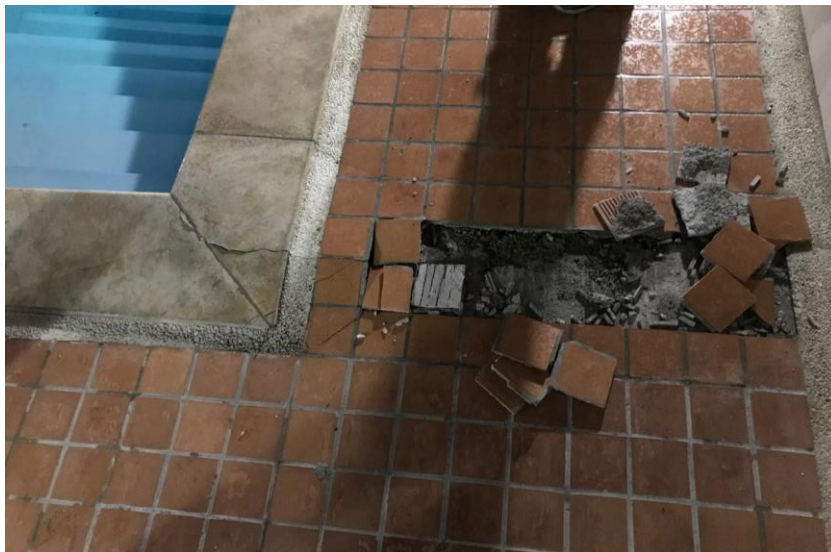
**Figura 4.** Desprendimiento de piezas de enchape en playa de piscina Edificio Torre Girardot.

La falla del adhesivo cementicio con el cual fue pegado el acabado duro en la playa de esta piscina, causa que las piezas se desprendan de la base dejándola expuesta y permitiendo así el paso del agua.

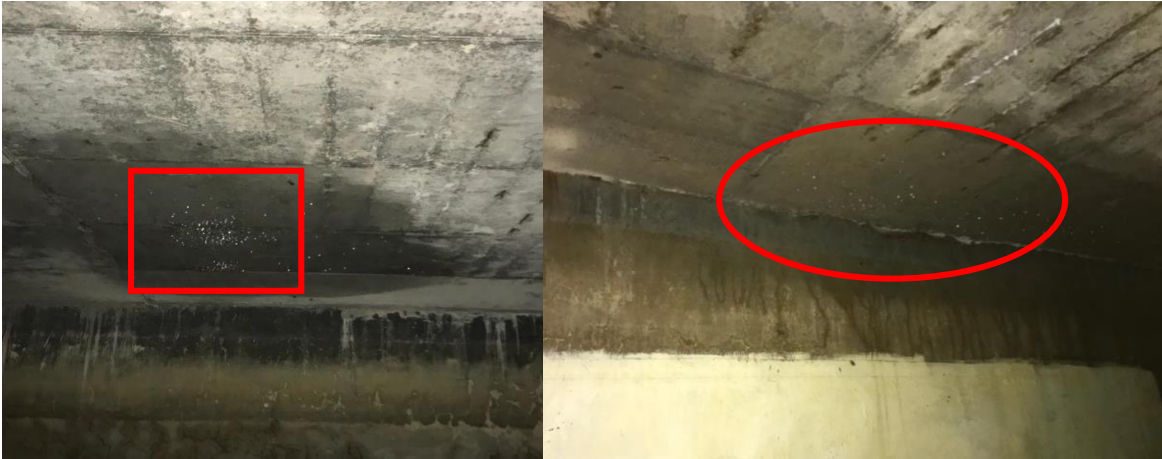
**Figura 5.** a) Filtraciones presentes en la placa superior de tanque de almacenamiento de agua potable Conjunto Residencial Villa Cañaverál. b) Filtraciones y goteo presentes en la placa superior de tanque de almacenamiento de agua potable visto desde otro ángulo.

Sobre la placa superior del tanque de almacenamiento está instalada una jardinera y la humedad presente en la tierra de la zona verde produce infiltración.

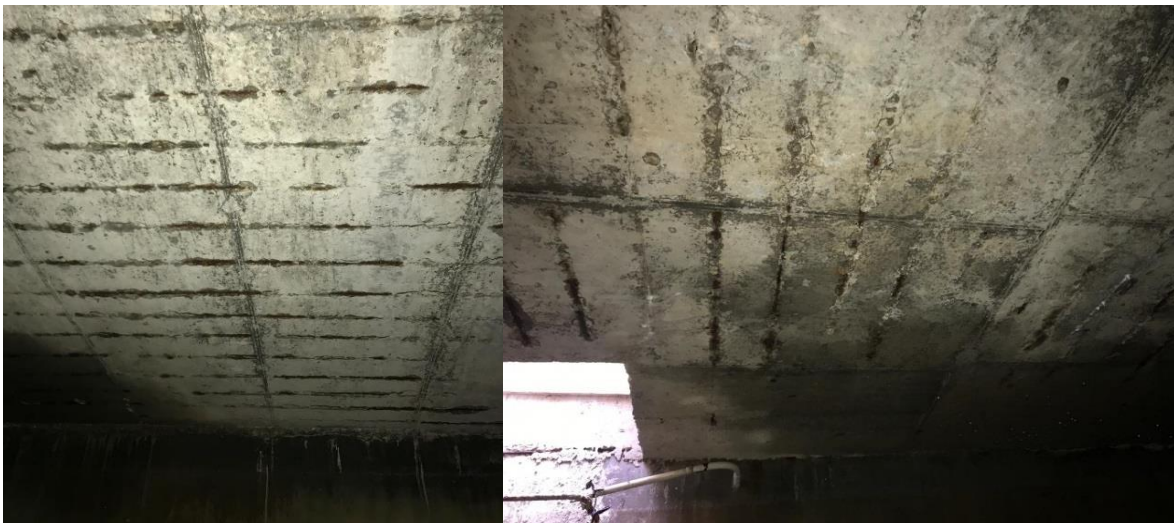
**Figura 6.** a) Corrosión en el acero de refuerzo de placa superior del tanque de almacenamiento de agua potable Conjunto Residencial Villa Cañaverál. b) Corrosión en el acero de refuerzo de placa superior del tanque de almacenamiento de agua potable visto desde otro ángulo.

La presencia de humedad en la placa superior del tanque es la principal causa de la oxidación en el acero de refuerzo.

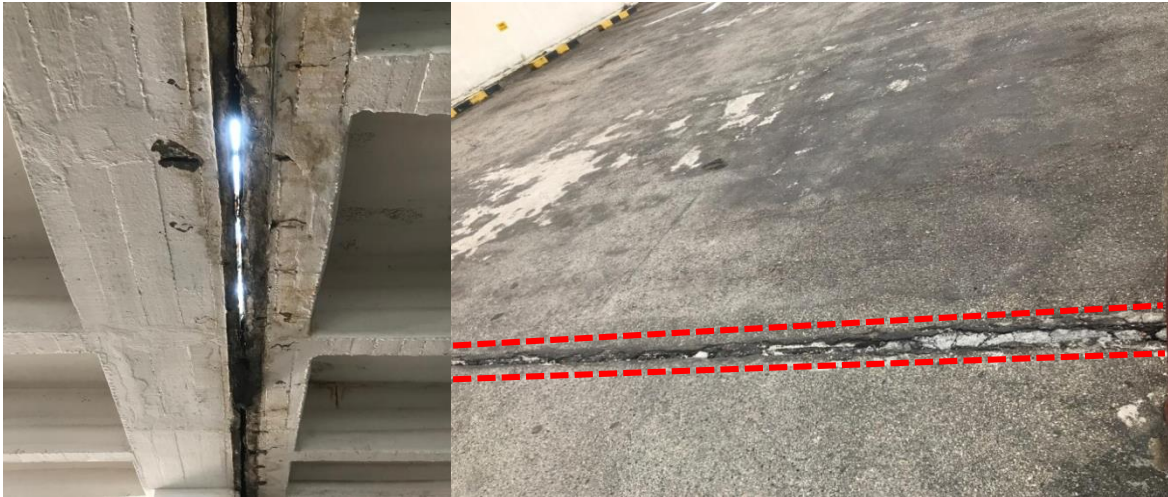
**Figura 7.** a) Junta de construcción expuesta que permite el paso del agua hacia el interior del parqueadero vista desde la parte inferior de la plataforma vehicular Conjunto Residencial Mirador del Valle. b) Junta de construcción expuesta que permite el paso del agua hacia el interior del parqueadero vista desde la parte superior de la plataforma vehicular.

Para el sellado de juntas de este tipo es ideal el uso del sellado elástico, ya que este es capaz de adaptarse a los movimientos térmicos o estructurales sin sufrir rupturas o perder adherencia.

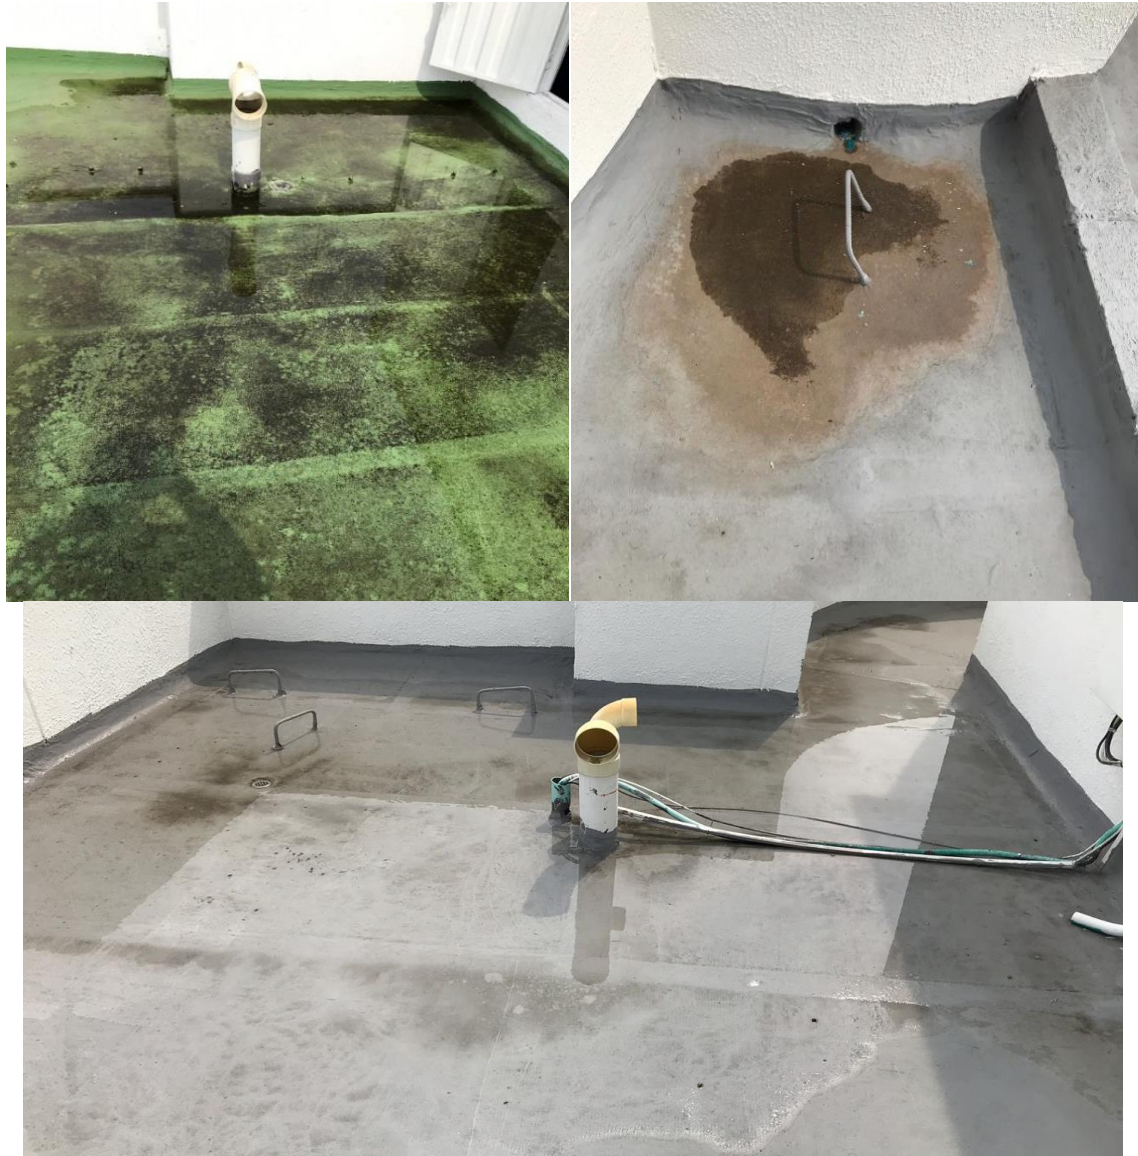
**Figura 8.** Presencia de empozamientos en cubiertas de Conjunto Residencial Monticelo.

Los empozamientos son causados por la carencia de una pendiente adecuada que conduzca el agua a los sifones y la presencia del empozamientos puede generar rotura en las impermeabilizaciones existentes en terrazas y cubiertas.

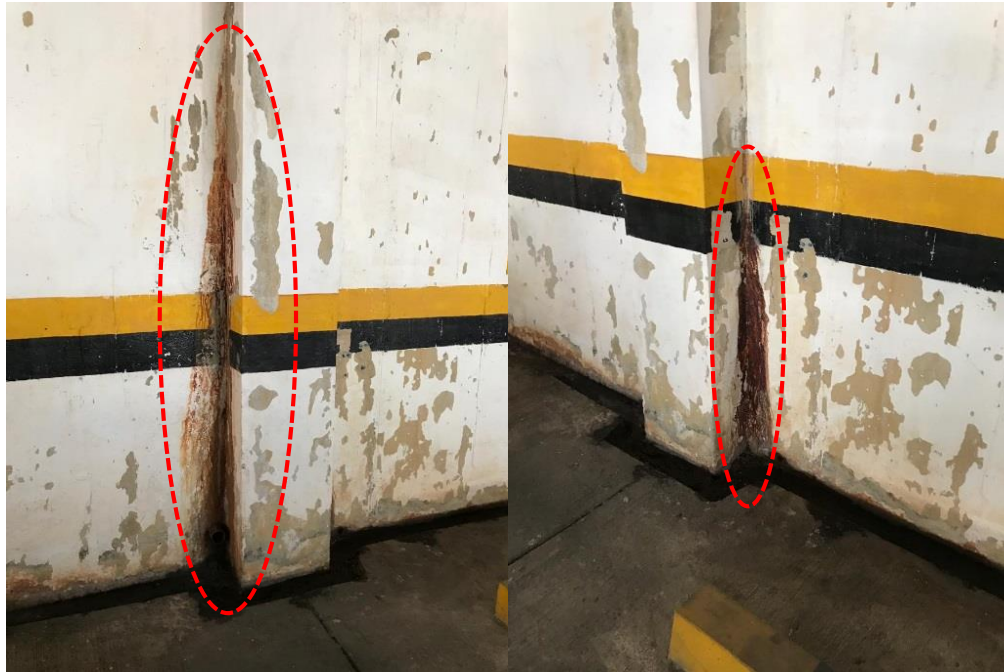
**Figura 9.** a) Humedad por filtración lateral en muro de contención Conjunto Residencial Mirador del Valle. b) Humedad por filtración lateral en muro de contención vista desde otro ángulo.

La humedad por infiltración lateral ocurre cuando las estructuras se encuentran en contacto permanente con tierra por lo general en sótanos, semisótanos y garajes.

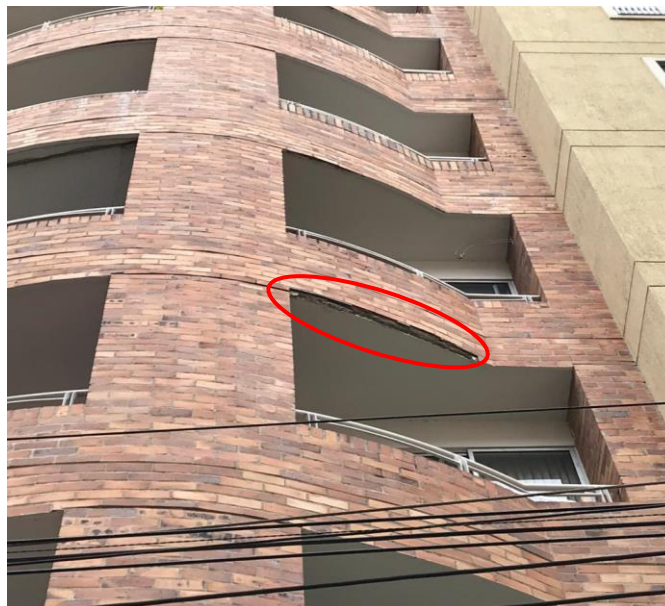
**Figura 10.** Desprendimiento de piezas en fachada de Edificio Jordán de Sajonia.

El desprendimiento en esta fachada ocurre por la falla del adhesivo cementicio con el cual fue pegada la fachaleta, dejando la fachada sin recubrimiento y permitiendo así el paso del agua al interior de la edificación.

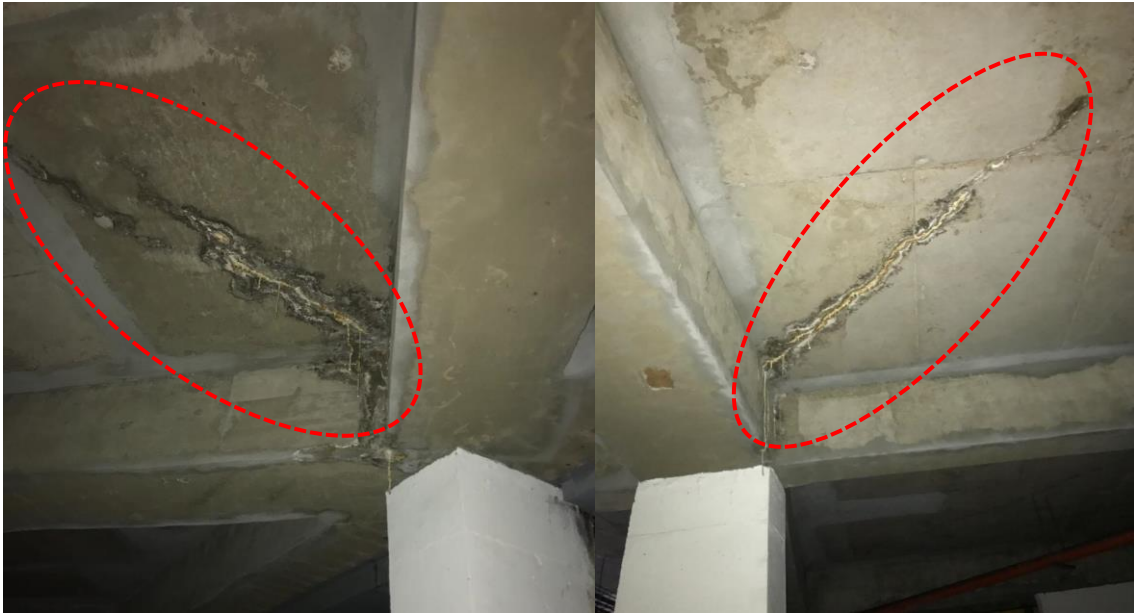
**Figura 11.** a) Eflorescencias en el concreto por fisuras en plataforma vehicular Conjunto Residencial Puerta Mayor. b) Eflorescencias en el concreto por fisuras en plataforma vehicular en un vértice diferente.

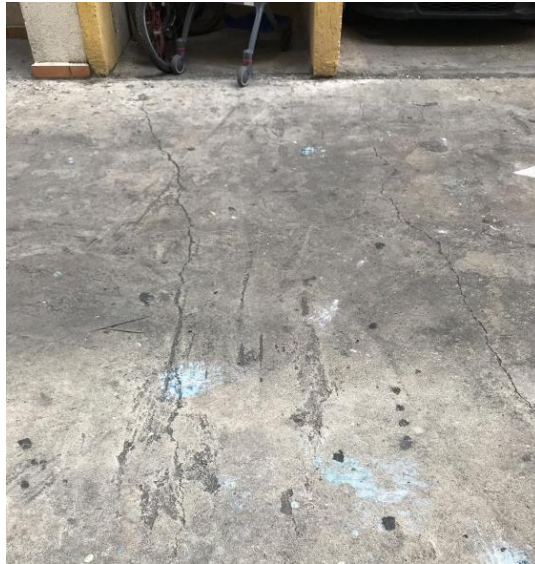
**Figura 14.** Fisuras causadas por la retracción del concreto en losa de una plataforma vehicular.

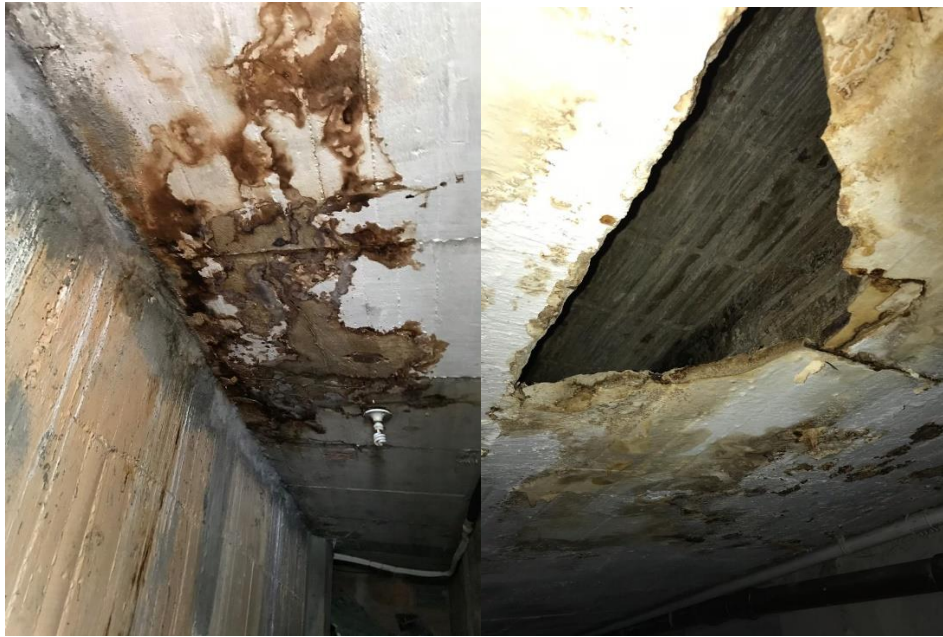
**Figura 15.** a) Manchas en el concreto por proceso de oxidación y/o carbonatación del acero de refuerzo. b) Desprendimiento del concreto por proceso de corrosión y/o carbonatación del acero de refuerzo en losa aligerada.

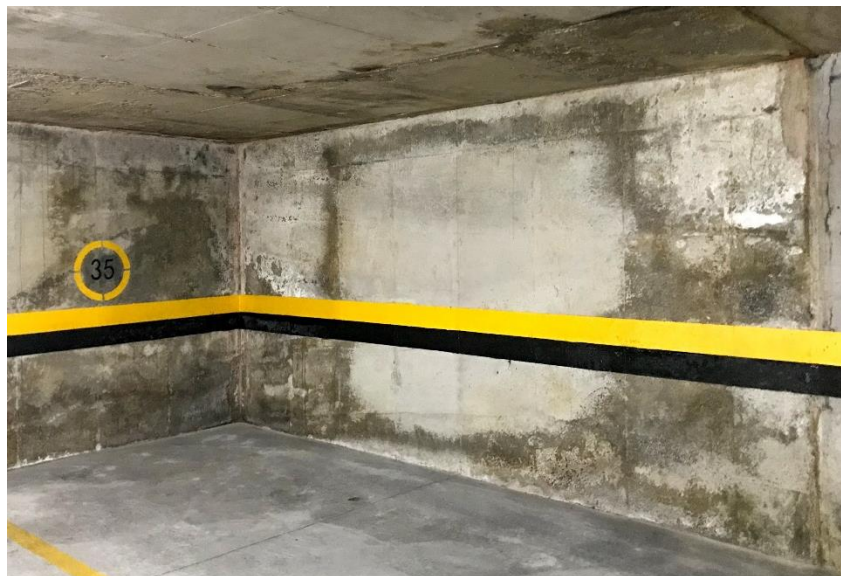
**Figura 16.** Eflorescencia en una pantalla de concreto.

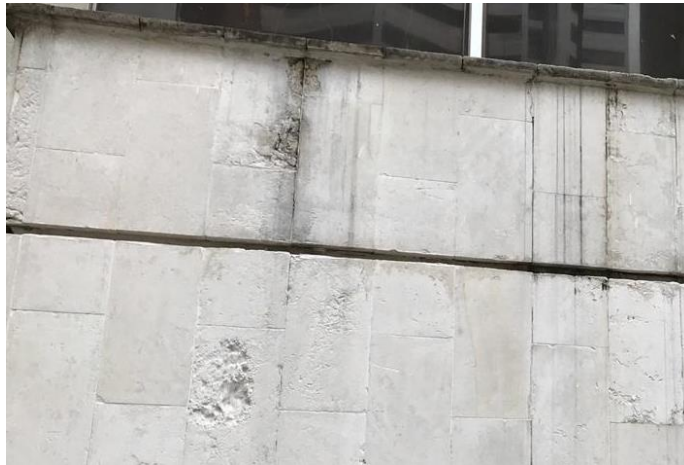
**Figura 17.** Erosión de la piedra natural como elemento de fachada.

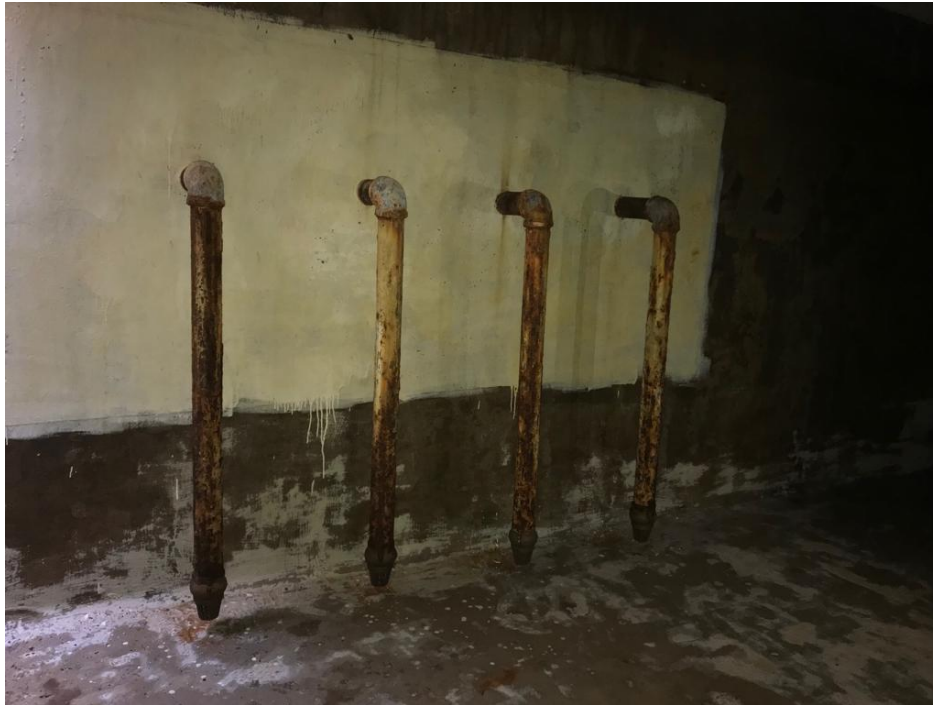
**Figura 18.** Corrosión en tuberías de acero galvanizado de tanque de almacenamiento de agua potable.

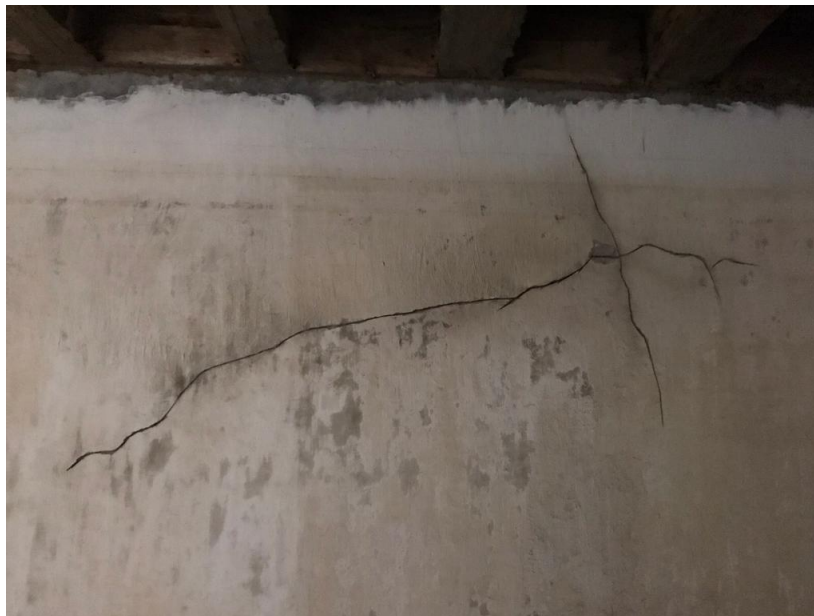
**Figura 19.** Fisura o grieta presente en muro de tanque de almacenamiento de agua potable.

Las fisuras en el concreto o en materiales cerámicos de mampostería deben ser reparadas para alargar la durabilidad de la estructura en la cual hicieron presencia, ya que la fisuras pueden llamarse “las heridas abiertas por donde entran las enfermedades”, dando paso a los agresores del medio ambiente, para hacerlas impermeables, es decir, para evitar que el agua entre al interior de la estructura, puesto que es el principal causante de la corrosión y genera malestar en los ocupantes de una edificación y para apoyar a la resistencia a deformaciones elásticas de los materiales afectados.[4]

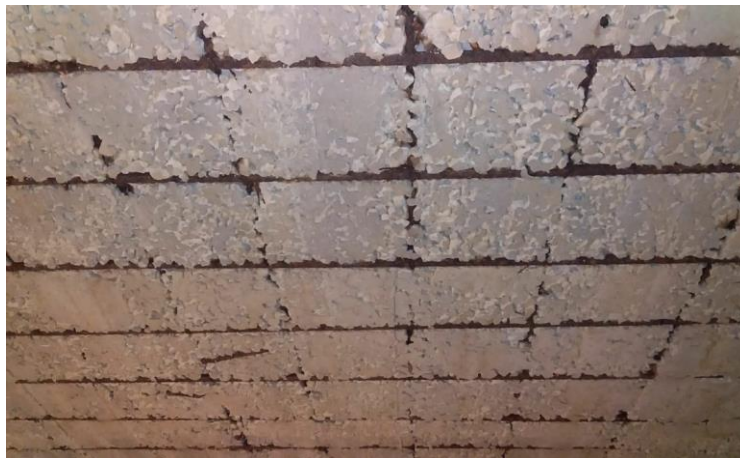
**Figura 21.** Corrosión en la armadura de la placa superior de un tanque de agua potable.

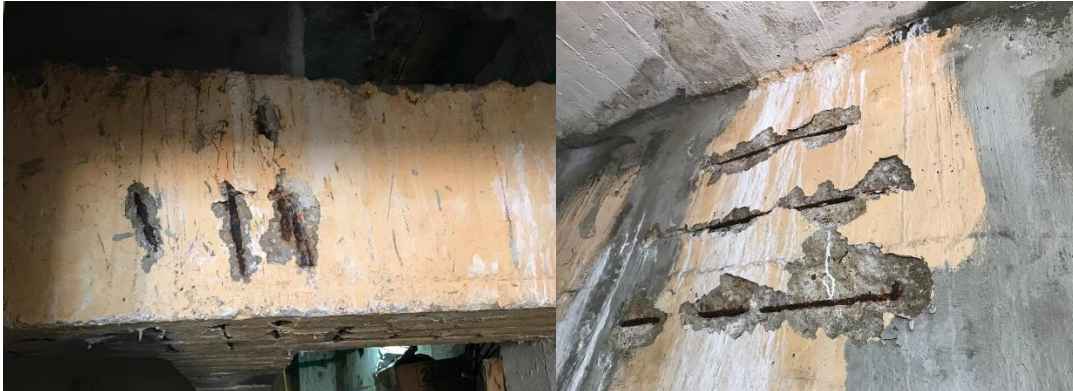
**Figura 22.** a) Pérdida del concreto de recubrimiento en la sección de una viga a causa de la corrosión en el acero de refuerzo. b) Desprendimiento en la parte externa del vaso de una piscina a causa de la herrumbre presente en la armadura de la estructura.

De acuerdo a la gravedad del daño o afectación ocasionada en el concreto se puede determinar el proceso de recuperación estructural del mismo. Es necesario hacer una evaluación preliminar de los daños y posteriormente generar un diagnóstico, una vez se determine que no está comprometida la estabilidad estructural de los elementos, éstos se pueden recuperar con productos químicos diseñados para tal fin.[5]

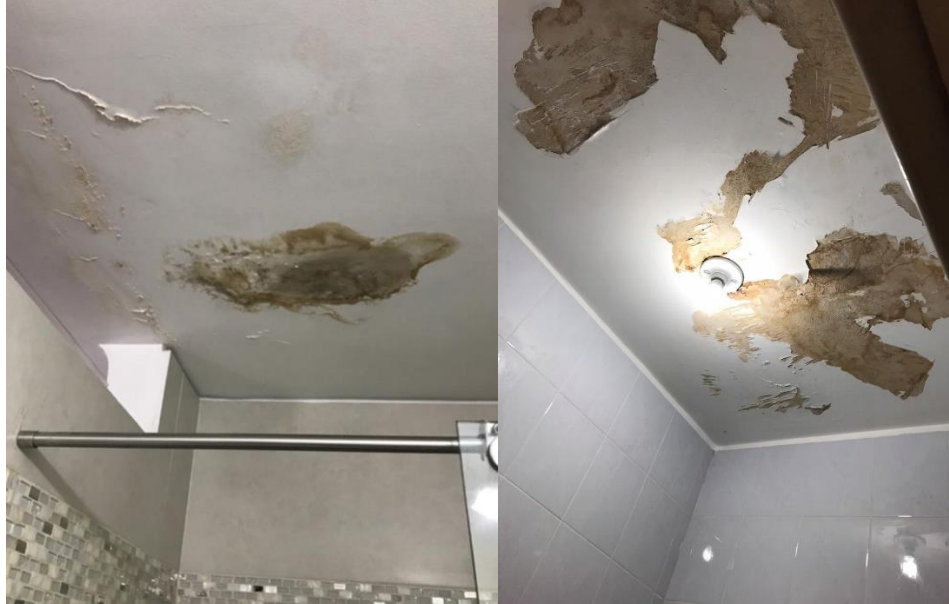
**Figura 25.** a) Humedad presente en nivel inmediatamente inferior a una terraza. b) humedad presente en la parte inferior de una cubierta con tráfico peatonal.

Las humedades que se presentan en los cielos rasos de las cubiertas obedecen a fallas presentadas en los sistemas de impermeabilización con los que fueron protegidas o la ausencia de éstos.

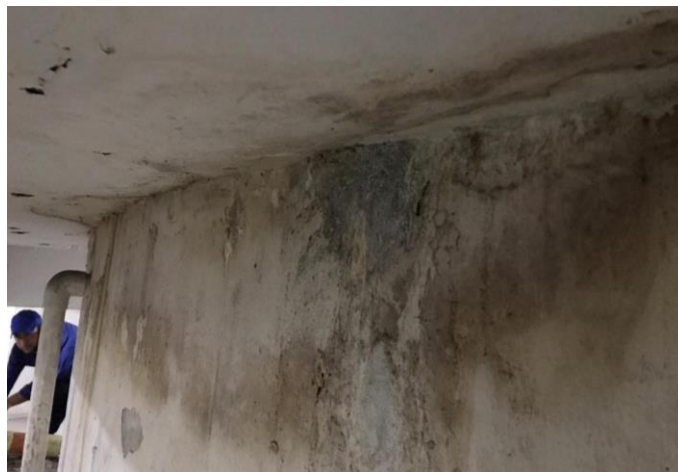
**Figura 26.** Mancha de humedad en parte externa del vaso de una piscina.

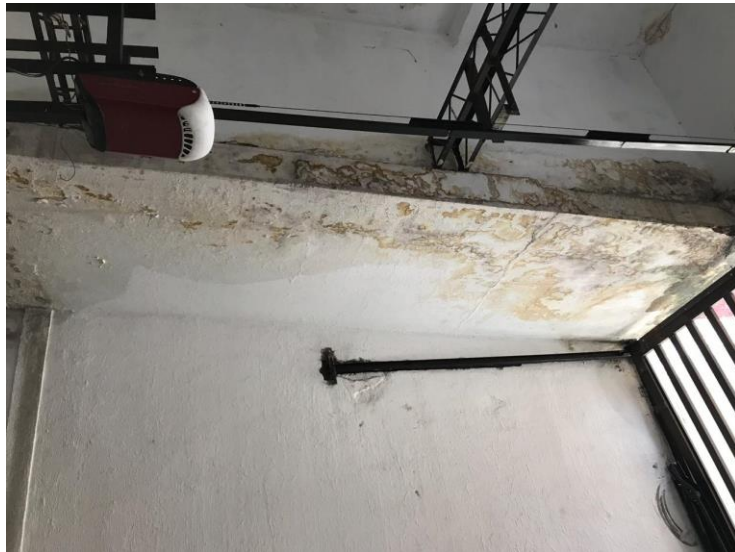
**Figura 27.** Humedad presente en parte exterior de la estructura de una jardinera.

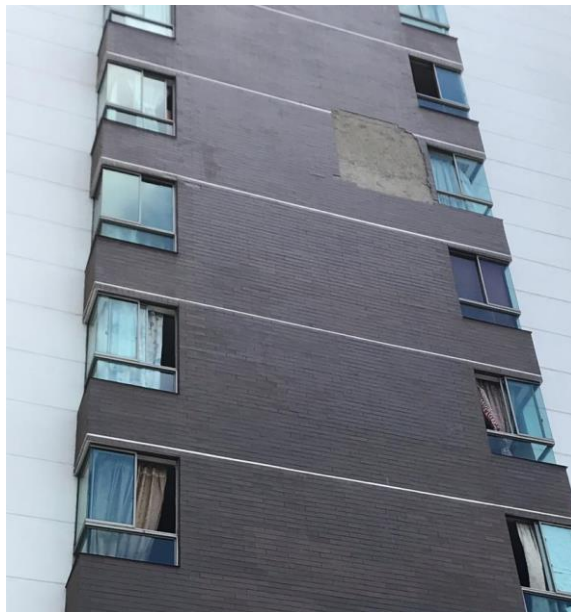
*Figura 32. Desprendimiento del acabado de la fachada en una edificación de vivienda.*

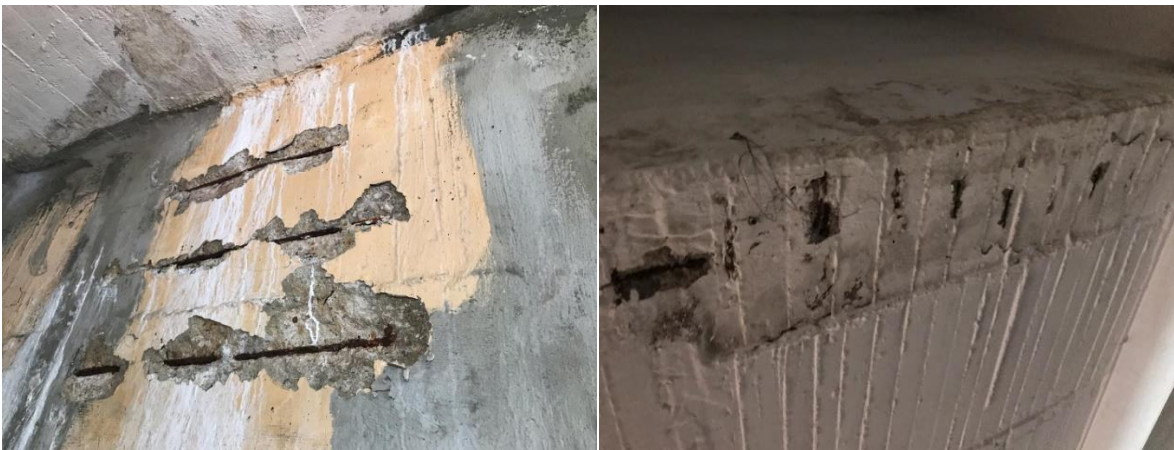
**Figura 34.** a) Descascaramiento en parte externa del vaso de una piscina por corrosión a causa del cloro presente en el agua que filtra. b) Igualmente ocurre en la fotografía de la derecha.

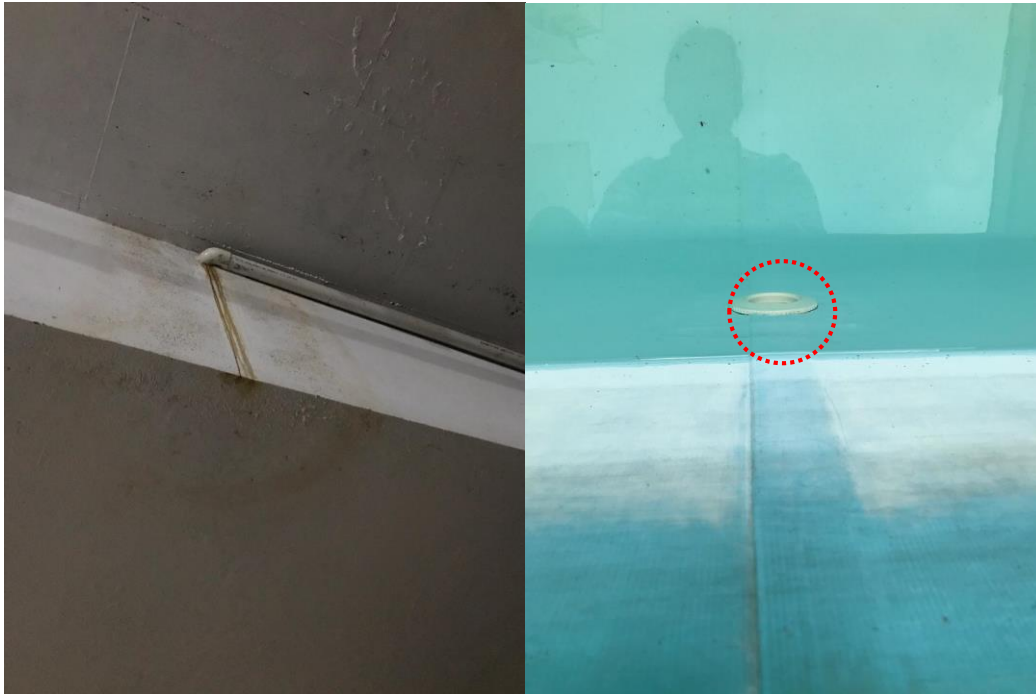
**Figura 35.** a) Filtración presente en parte externa del vaso de una piscina. b) Accesorio por el cual ocurre la filtración mostrada en la figura de la izquierda.

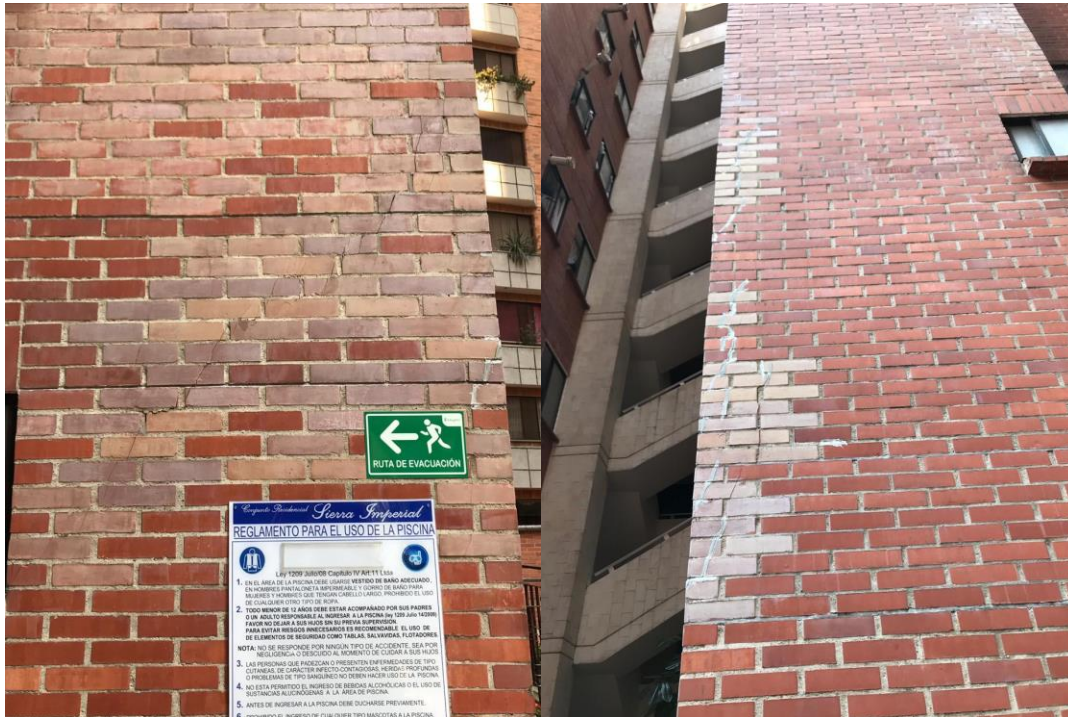
**Figura 40.** a) fisuras presentes en fachada y diferentes tonos en el ladrillo b) ocurre homológicamente la misma situación de a.
