**SUPERVISIÓN DE LAS ACTIVIDADES DE CONSTRUCCIÓN DEL PROYECTO MILLENNIUM BUSINESS  
TOWER**

**LINA MARIA CRISTANCHO CRISTANCHO**

**UNIVERSIDAD PONTIFICIA BOLIVARIANA**

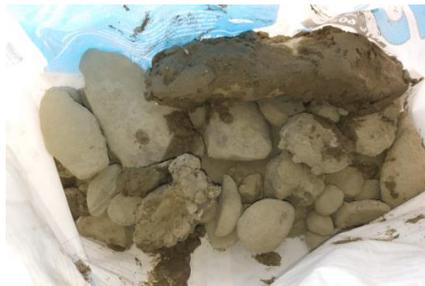
*Fotografía 8. Daños generados en el pegante*

Otro factor que influye en la calidad del material es el almacenamiento, en este caso es de vital importancia que se haga en un lugar fresco y con techo, con el empaque cerrado, que este seco y separado del piso. Esto con el fin también de evitar que se formen pegotes como se muestra en la siguiente fotografía.

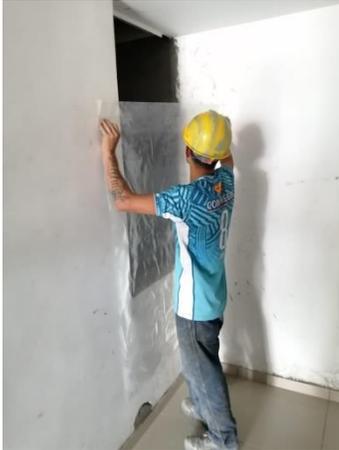
Otro factor que tuve en cuenta fue tapar las ventanas con plástico para que el friso de la fachada no afectara el enchape, aunque esto solo se realiza para algunos tipos de apartamentos y si es realmente necesario (F).

<p>Fuente. Autor</p>	<p><i>Fotografía 14.</i> Ventanas de apartamentos tapadas</p>

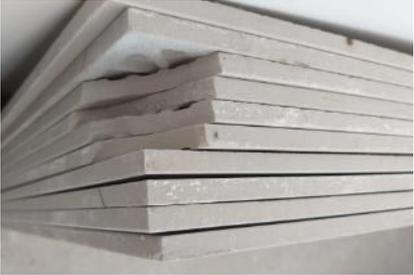
Una de estas era el modo de subir el material hasta el piso que fuera requerido, ya que este se subía por el malacate en una canasta que no tenía las medidas necesarias para que este quedara acostado como se observa (A) y era necesario subirlo de forma vertical lo cual generaba a raíz de los movimientos rupturas de losas (B) o que se desportillen (C), lo cual ocasiona una gran pérdida de material. Para esto se decidió hacer una nueva canasta con medidas que permitan que el enchape quede acostado (D) y poner una base dentro de la canasta con espuma que minimiza el impacto.

<p>Fuente. Autor</p>	<p><i>Fotografía 17. Rupturas en el porcelanato</i></p>

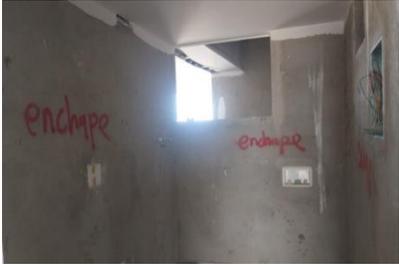
<p>Fotografía 21. Muros marcados</p>
