ASISTENCIA TÉCNICA EN EL ESTUDIO DE AMENAZA, VULNERABILIDAD Y RIESGO POR
MOVIMIENTOS EN MASA PARA LA CONSTRUCCIÓN DE UNA CENTRAL HIDROELECTRICA EN
EL MUNICIPIO DE ONZAGA, SANTANDER.

PRESENTADO POR:
GUSTAVO ANDRÉS REY ARDILA
ID: 000243849

UNIVERSIDAD PONTIFICIA BOLIVARIANA
FACULTAD DE INGENIERÍA CIVIL
BUCARAMANGA
2020

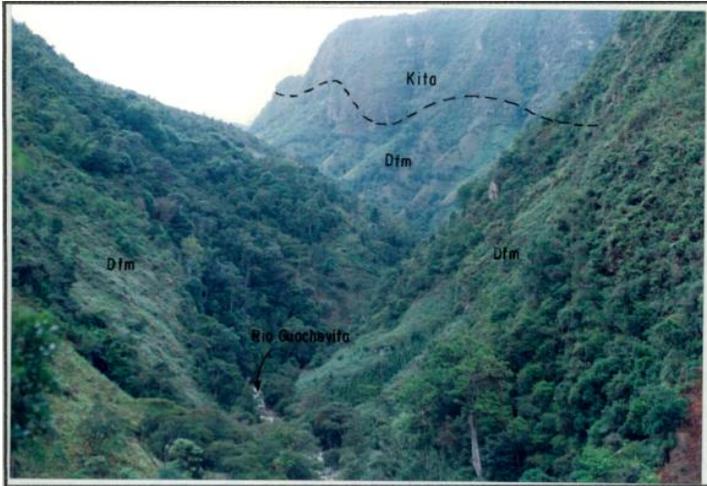
Imagen #2. Valle Coromoro, Santander - INGEOMINAS

A pesar de ser un deslizamiento antiguo, con una cobertura vegetal del 70% que ayudó a que el avance del fenómeno no fuera mayor, la fuerte ola de invierno provocó el avance total del deslizamiento traslacional de continua caída de detritos al río, conformando un depósito aluvial de 250 metros de longitud y 80 metros de ancho, en consecuencia, la velocidad, el caudal y la profundidad del río han cambiado drásticamente, golpeando fuertemente aguas abajo las laderas del valle, de tal forma que afectó a la comunidad con nuevos deslizamientos en la banca de la vía impidiendo su comunicación con la cabecera municipal. (Área de Ingeniería Geoambiental U.O. Bucaramanga. (1999) Informe Técnico sobre deslizamientos que afectan el río Yama (Sectores el Puntural y Gordural), Río Guachavita o Guadual (Sectores vereda Zuñiga y Loma de la Mula) del municipio de Coromoro, departamento de Santander. Recuperado de: <https://miig.sgc.gov.co/Paginas/advanced.aspx>)

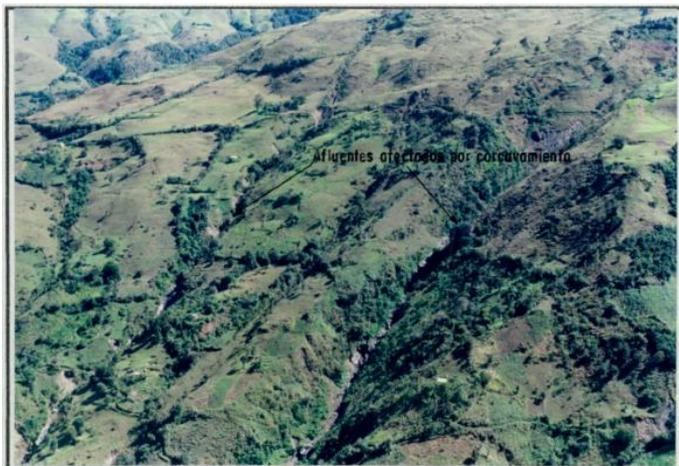
Imagen #3. Deforestación Coromoro, Santander – INGEOMINAS

A causa de los detalles encontrados y registrados en la ficha técnica (**ANEXO D**), se puede concluir que los continuos deslizamientos que amenazan con represar el río e incomunicar la población, fueron causados por la deforestación. El sobrepastoreo en sectores donde la cobertura vegetal era necesaria y la falta de obras de estabilización, drenaje y mantenimiento ayudaron notablemente a que el acontecimiento se llevara a cabo.

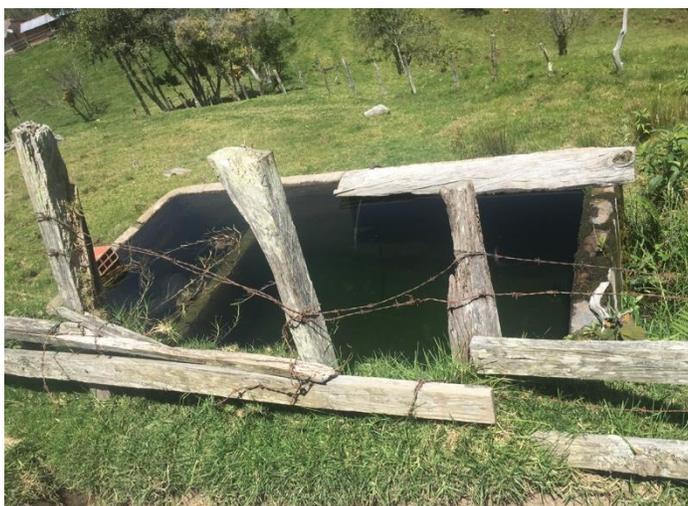
Las estructuras hidráulicas presentes en la zona son arcaicas, de fácil construcción y diseño, en consecuencia, su funcionalidad evidencia numerosas fallas que afectan la calidad y el volumen transportado de agua; de igual manera no presentan el mantenimiento adecuado, por tanto, en algunos casos se han convertido en estanques propicios para albergar renacuajos y zancudos.

Imagen #10. Desarenador Contaminado Vereda Cortaderas Alta – Propia

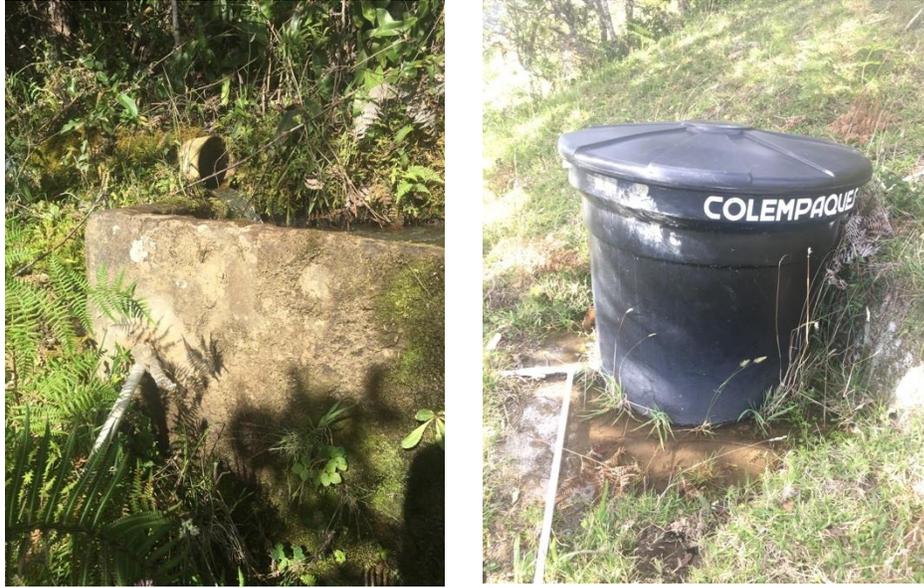
imagen #11 y #12. Tubería Captación, desarenador y Tanque de 500 litros de un Acueducto Veredal en Cortaderas sector Alto – Propia

Las tuberías exteriores presentan filtraciones debido a que están expuestas al paso de los bueyes y equinos, además al no tener en cuenta la pendiente, algunos de los conectores en pvc están desajustados por la velocidad que toma el agua al chocar con estos. Este sistema abastece a las veredas de Tierra Azul y Cortaderas, y se evidencian nuevas construcciones de este tipo que atentan contra la salud de sus habitantes y claramente son diseñados sin tener en cuenta los requisitos ingenieriles.

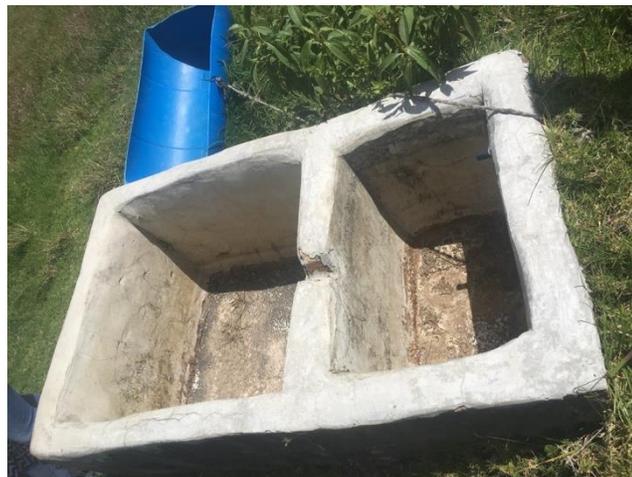
imagen #13. Nuevo Desarenador para bebedero de animales. No esta en funcionamiento. – Propia

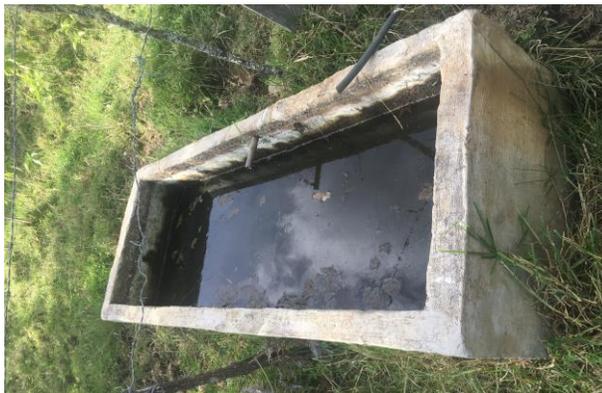
Para finalizar el tema de las estructuras hidráulicas, se debe resaltar la poca atención que tiene la comunidad con la calidad del agua. Los sucios bebederos y el estiércol de los animales son arrojados mensualmente a las quebradas que alimentan el Rio Onzaga,

alterando el PH y creando microorganismos dañinos que afectan aguas abajo el abastecimiento en la cabecera municipal del pueblo.

imagen #14. Bebederos Equinos Vereda Tierra Azul – Propia

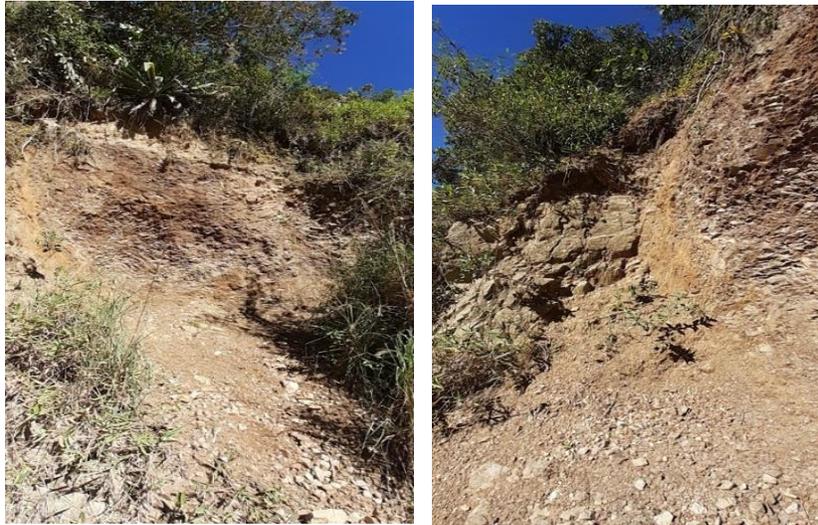
Los Movimientos en Masa que afectan la zona de estudio en las veredas de Cortaderas y Tierra Azul se encuentran sobre la banca de la vía, obstruyendo constantemente la comunicación con San Joaquín y los pueblos límites del departamento de Boyacá. La situación es crítica ya que son las dos únicas vías terrestres de acceso para llegar a Onzaga, y en tiempos de lluvias, el comercio agrícola de la zona se ve afectado.

imagen #15 y #16. Deslizamientos, Flujo de Rocas y Detritos sobre la vía que comunica con San Joaquín – Propia

Los movimientos en su mayoría están activos y son de tipo flujo, deslizamiento y caído, con materiales desde Rocas, suelo y detritos que evidencian la homogeneidad de la geomorfología de la zona. Cabe anotar que a la construcción de estas vías secundarias les falta las obras de mitigación, situación que ha venido perjudicando a la comunidad desde el año de 1996.

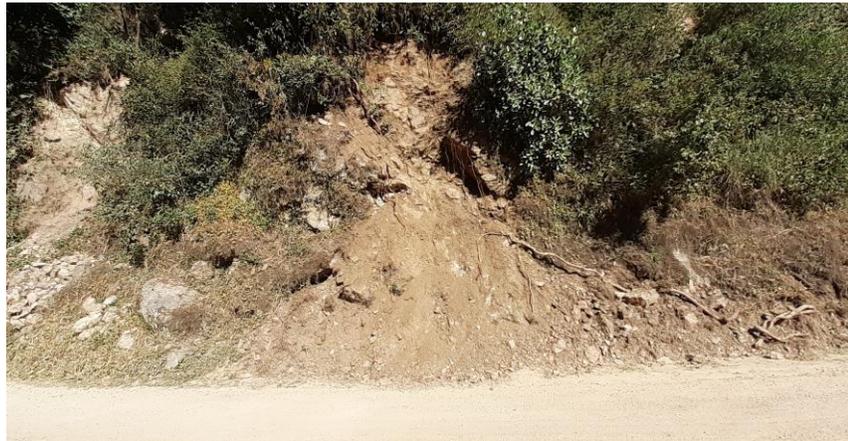
Imagen #17. Deslizamientos activos sobre la vía que comunica con San Joaquín – Propia

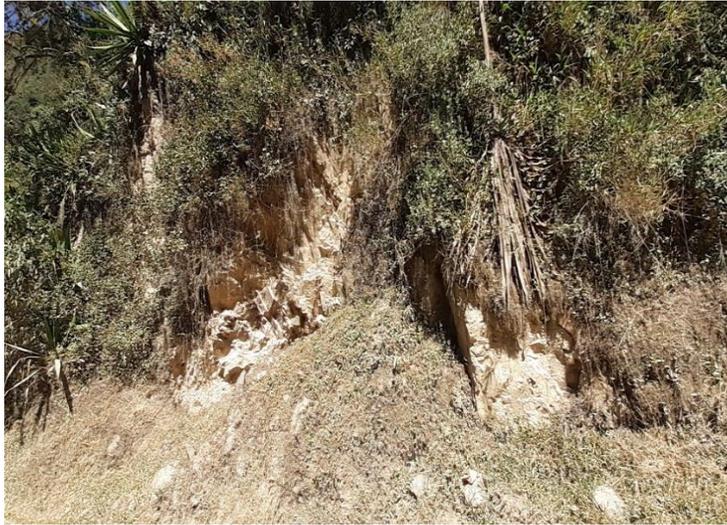
Imagen #18. Surcos y Cárcavas sobre la vía que comunica con San Joaquín –Propia

La erosión presente en la zona es hídrica, consecuencia de las lluvias y su respectivo escurrimiento superficial, razón por la cual se presenta segregación, transporte y sedimentación del suelo. Tras el análisis se establece que la erosión laminar es típica de la zona y que en algunos sectores ha evolucionado a surcos, los cuales son controlables y en los peores casos, a cárcavas de gran profundidad, procesos causados por la presión del pastoreo y que ya no tienen mitigación alguna.

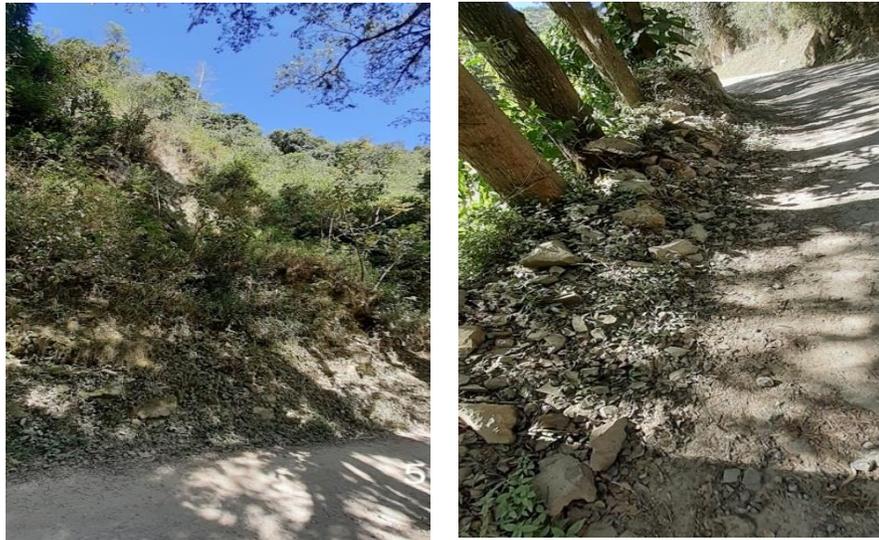
Afortunadamente la cobertura vegetal en la zona promedia un 95%, situación que ayuda a controlar los movimientos en masa en los meses del año con mayor precipitación. Onzaga y San Joaquín alcanzan los 4° en la madrugada y en las tardes soleadas los 22°, por consiguiente, los cambios de temperatura y las fuertes lluvias son agentes detonantes en el transporte de material a las bancas de las vías.

imagen #19 y #20 Caído de Rocas sobre la vía que comunica con San Joaquín – Propia
