**SUPERVISIÓN TÉCNICA Y CONTROL DE CALIDAD EN PROYECTOS DE
PAVIMENTACIÓN DE LA MALLA VIAL Y CONSTRUCCIÓN DE OBRAS DE ARTE
COMPLEMENTARIAS**

**PRESENTADO POR
DANIEL ALBERTO GÓMEZ BARRAGÁN
ID: 000220583**

**UNIVERSIDAD PONTIFICIA BOLIVARIANA
FACULTAD DE INGENIERÍA CIVIL
BUCARAMANGA
2019**

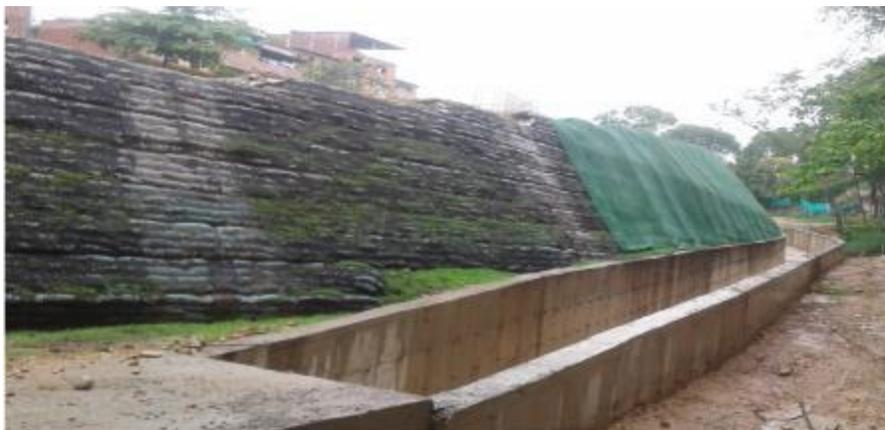
Figura. 43. *Arrastre de material orgánico producto de la escorrentía superficial.*

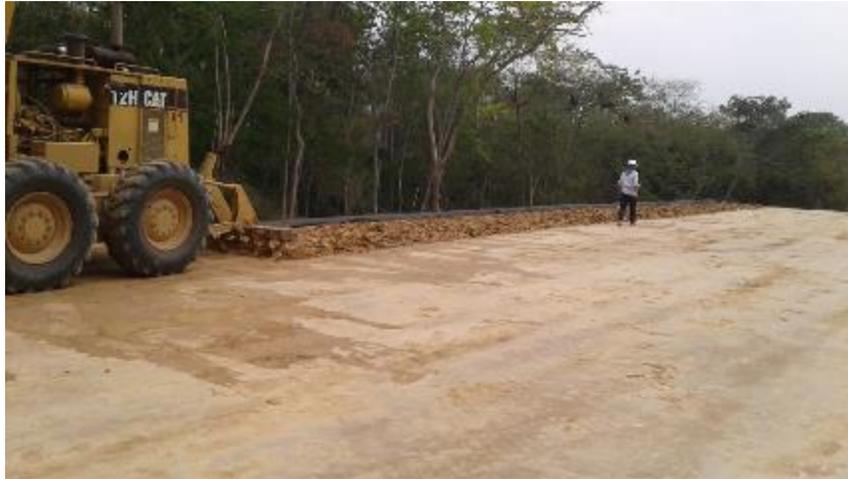
Figura. 61. *Escarificación del material compactado por deficiencia en el proceso de compactación.*

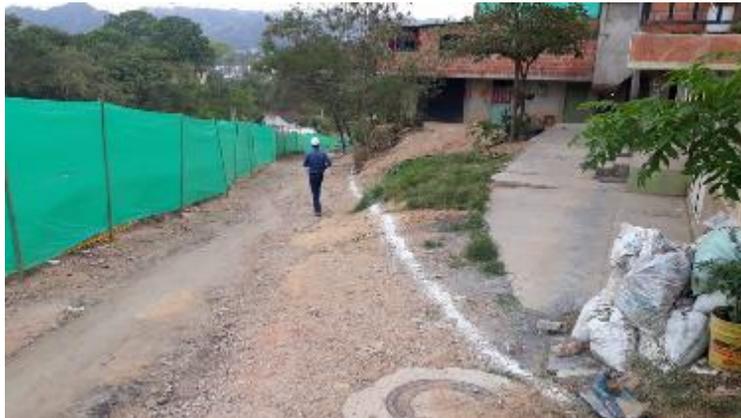
Figura. 76. Evidencia del deficiente acondicionamiento realizado por el contratista a los pasos peatonales provisionales.

Debido al deficiente acondicionamiento del sendero mostrado en la figura 76, se presentó caso en el que una persona que se encontraba transitando por allí se resbala y cae, lesionando fuertemente su tobillo. En la figura 77 se muestra a la persona siendo atendida por personal del contratista; el golpe ocasionó un daño en su tobillo, ante lo cual el contratista solicitó servicio de ambulancia para realizar traslado y contar con la atención necesaria para la afectada.

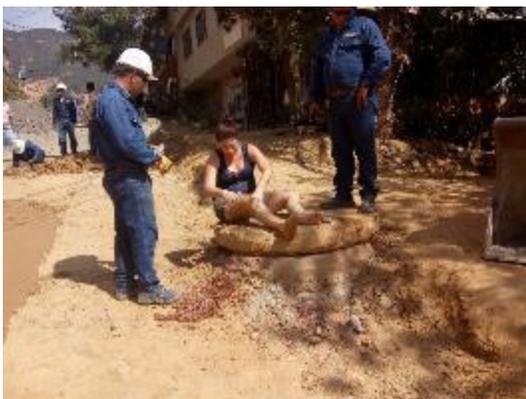
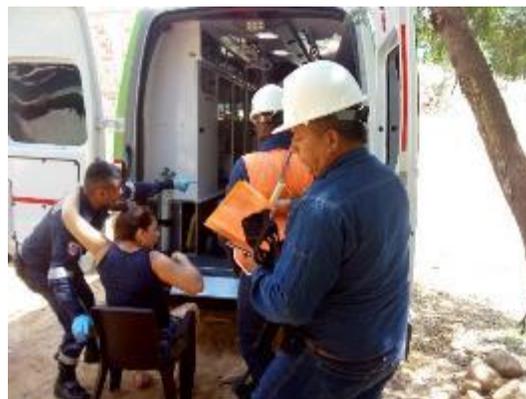
Figura. 77. Atención a persona afectada por falta de acondicionamiento en los senderos peatonales provisionales adecuados por el contratista

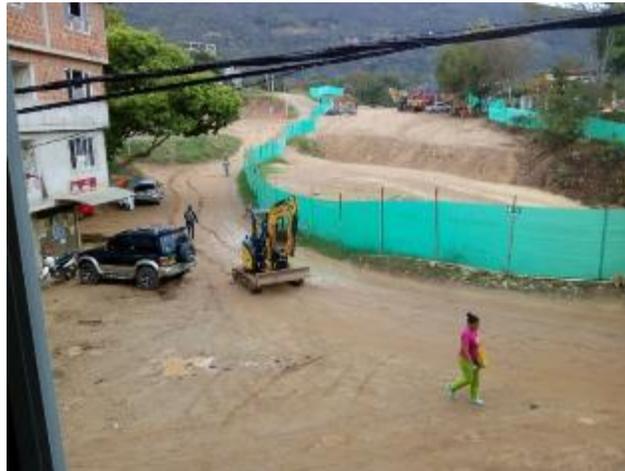
Figura. 78. *Tránsito de retroexcavadora pequeña por fuera del área de obra y sin el acompañamiento de un controlador de tráfico.*

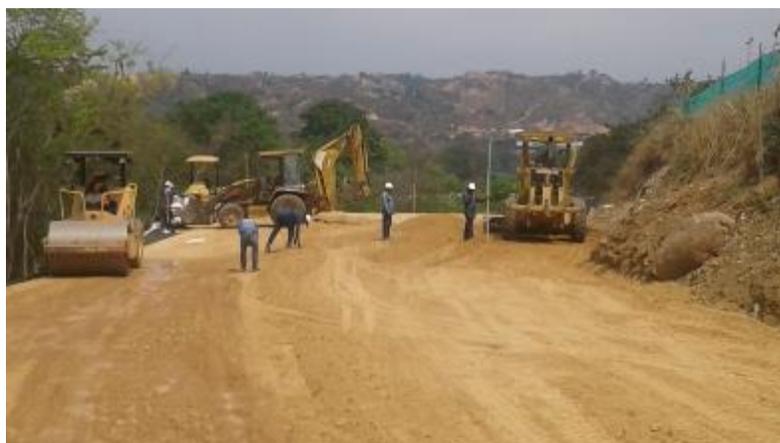
Figura. 79. *Maquinaria y personal obrero realizando actividades sin la presencia de un controlador de tráfico.*

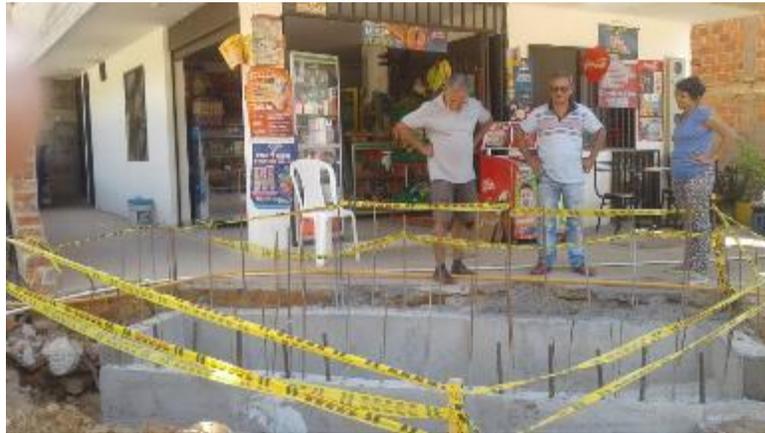
Figura. 81. *Cerramiento de área de intervención del contratista con pines de varilla.*

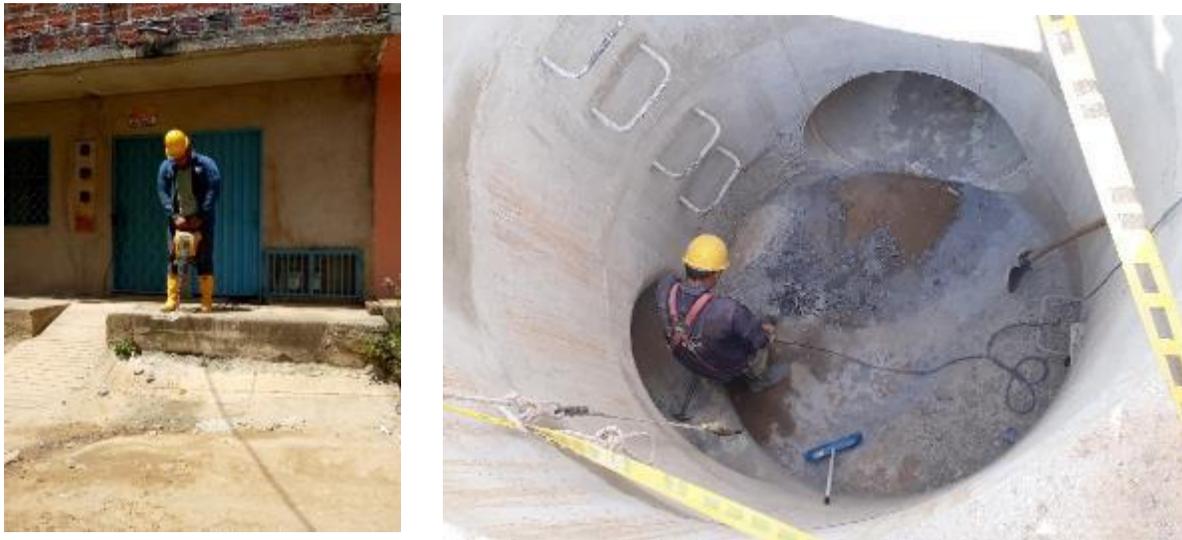
Figura. 82. *Personal obrero realizando actividades con alto nivel de ruido sin protección para los oídos.*

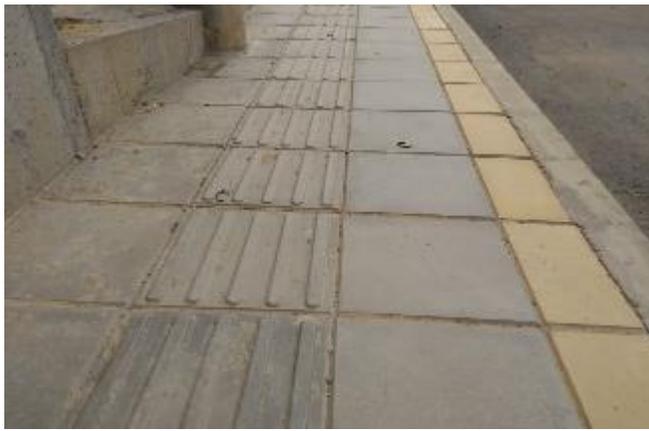
1

PR INICIAL	PR FINAL	ELEMENTO	REGISTRO DE DAÑOS	FOTO No	OBSERVACIONES
		TABLETA	<ul style="list-style-type: none"> • Mejorar brechas • Limpieza general • Se evidencia mezcla de concreto 	1,2	
K 0 + 340	K 0 + 410	BORDILLO PREFABRICADO	<ul style="list-style-type: none"> • Mejorar resane • Manchado con emulsión asfáltica 	3,4,5	
		MURO DE CONTENCIÓN	<ul style="list-style-type: none"> • HORMIGUEO 	6,7,8,9,	MZ Ñ CASA 12
		SUMIDERO	<ul style="list-style-type: none"> • Mejorar resane • Pintura anticorrosiva 	11,12	K0+410 BI
