**SEGUIMIENTO Y CONTROL A LAS ACTIVIDADES EN OBRAS DE  
INFRAESTRUCTURA CON OBLIGACIONES DE TRÁMITES AMBIENTALES A  
EXPEDIRSE EN LA CDMB**

**PRESENTADO POR  
JUAN SEBASTIÁN GÓMEZ RUEDA  
ID: 000244534**

**UNIVERSIDAD PONTIFICIA BOLIVARIANA  
FACULTAD DE INGENIERÍA CIVIL  
BUCARAMANGA  
2017**

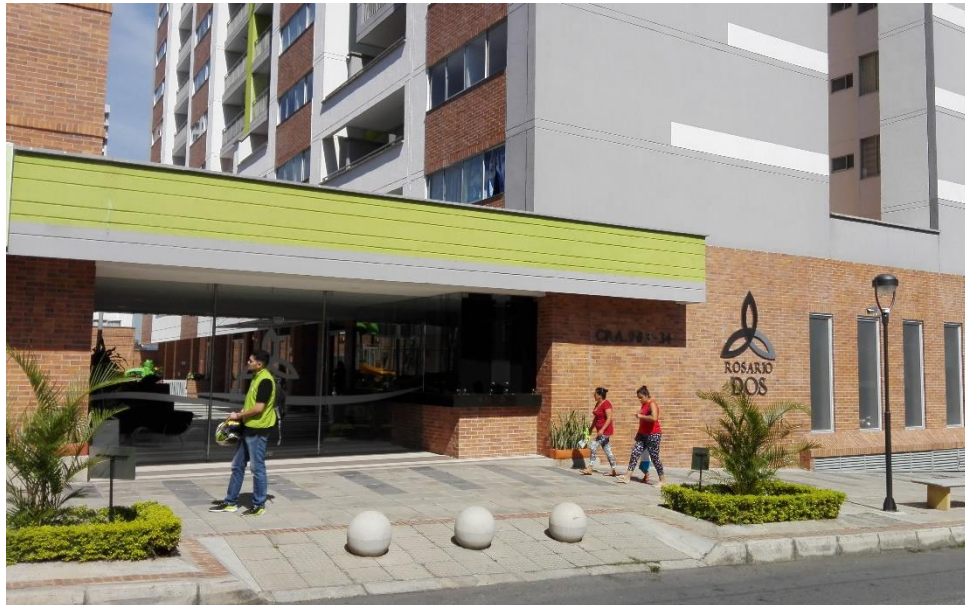
Imagen 9. Seguimiento ICA OT-0013-2014

Se realizó visita de seguimiento y control ambiental para verificar el estado actual del expediente OT-0013-2014 y dar cierre a los Programas de Administración Ambiental. En el momento de la visita se observó el proyecto finalizado, habitado y cumpliendo las recomendaciones ambientales otorgadas por la entidad. En base a la inspección ocular del proyecto, se realizó un informe técnico, donde se generó la recomendación de inactivar el expediente en el SIC.

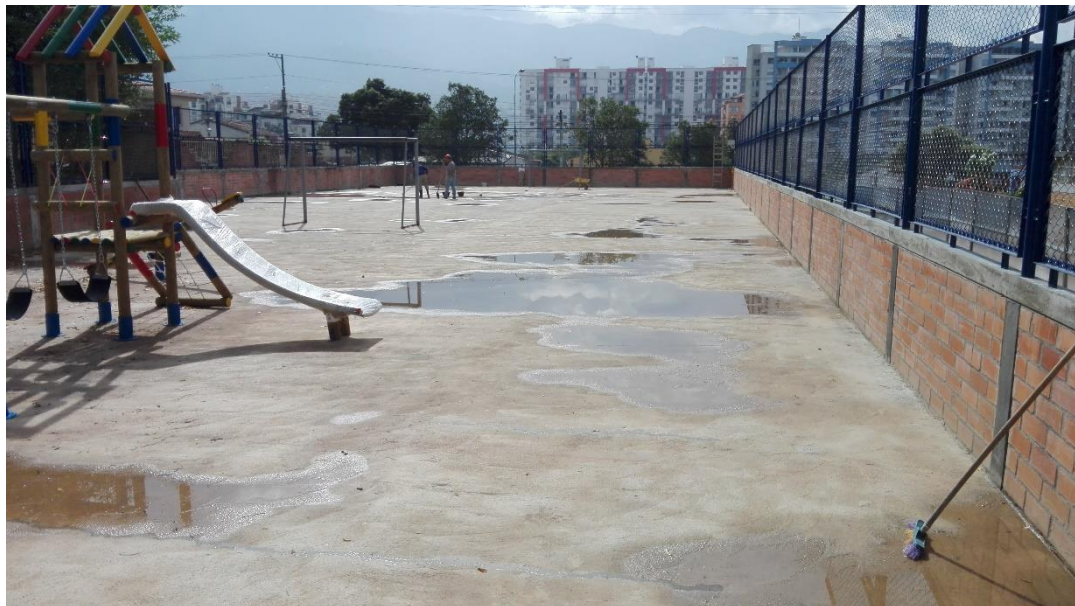
Imagen 13 Control de obra RAD CDMB 14135 de 2017

siendo utilizado como escombrera.

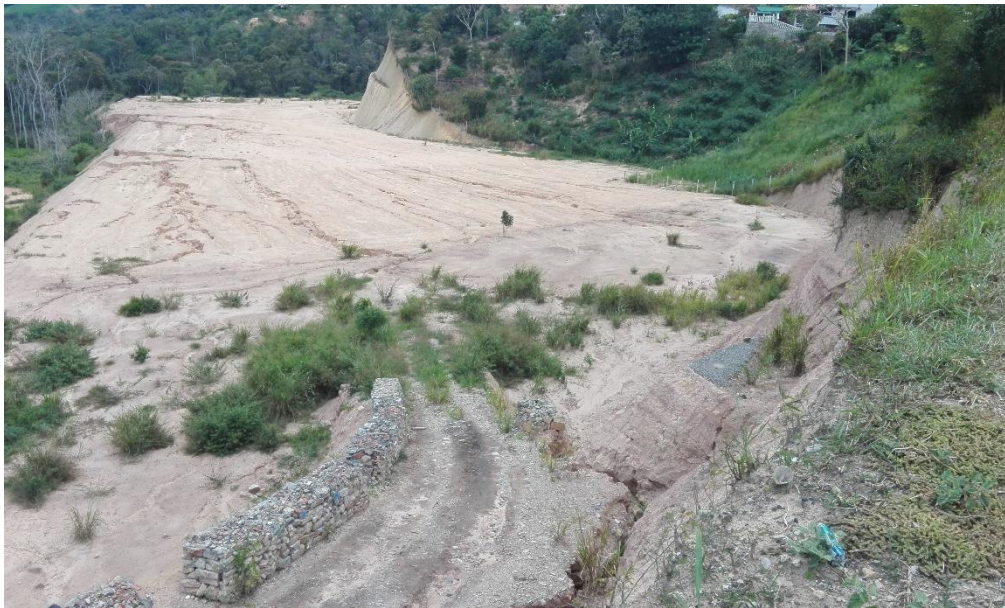
Imagen 15. Seguimiento ICA OT-0011-2014

Se realizó visita de seguimiento y control ambiental para verificar el estado actual del expediente OT-0011-2014 y dar cierre a los Programas de Administración Ambiental. Se observó cárcavas en la parte central del predio, por esto se puede ver afectado el predio y la fuente hídrica que colindan con la propiedad. También, se evidenció en mal estado los muros en gavión del proyecto. En base a la inspección ocular del proyecto, se realizó un informe técnico, donde se generaron las recomendaciones correspondientes, es por esto que el proyecto seguirá activo en el SIC hasta que cumplan con lo establecido en el permiso y finalicen el proyecto.

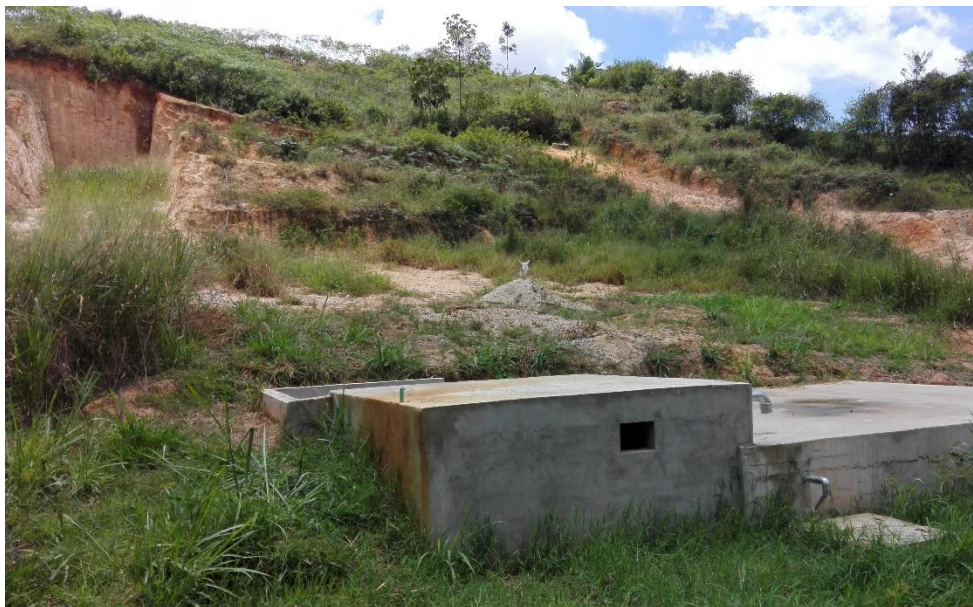
Imagen 17 Seguimiento ICA OT-0064-2013

En base a la inspección ocular del proyecto, se realizó un informe técnico, donde se generaron las recomendaciones correspondientes, es por esto que el proyecto seguirá activo en el SIC hasta que cumplan con lo establecido en el permiso y finalicen el proyecto.

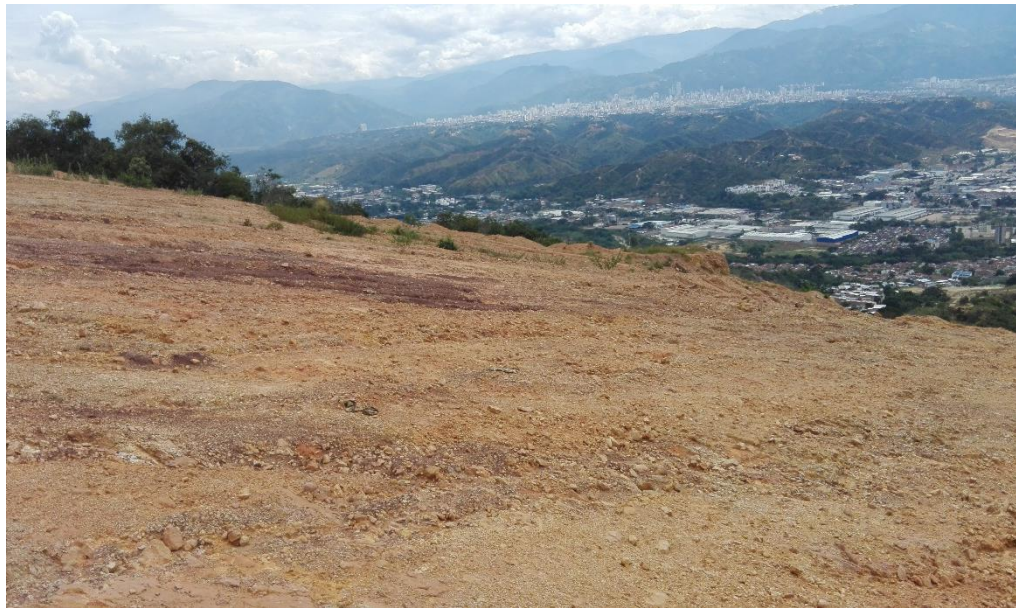
Imagen 26 Control de obra (Movimiento de Tierra), RAD CDMB 14125 de 2017.

En base a la inspección ocular del proyecto, se realizó un informe técnico y respuesta al quejoso sobre lo solicitado.

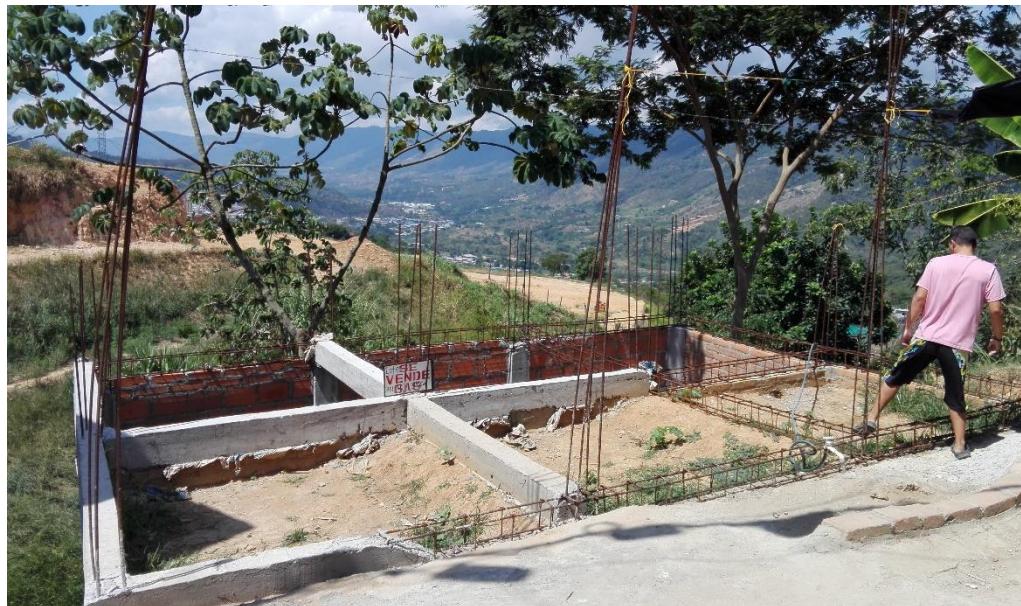
Imagen 28. Control de Obra RAD CDMB 14495 de 2017

Con la ayuda de Planeación de Bucaramanga, se llevó a cabo la demolición de dicha vivienda por incumplimiento del aislamiento permitido en la corona del talud y por no presentar la licencia de construcción; con este acto se protegió la vida de las personas colindantes al predio ante una posible remoción de masa.

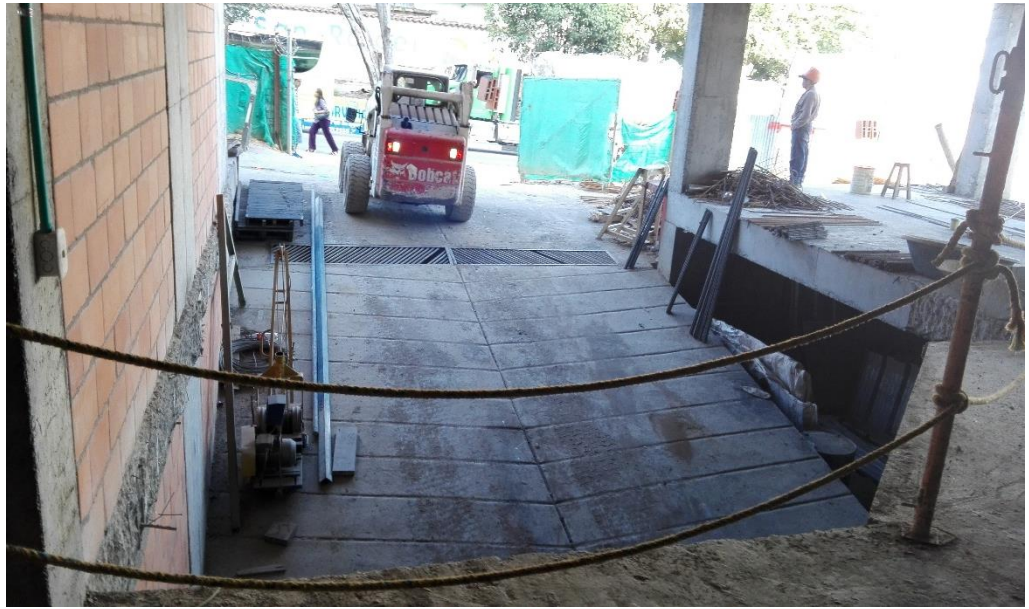
Imagen 30. Seguimiento ICA, RAD CDMB 15295 de 2017

En base a la inspección ocular del proyecto, se realizó un informe técnico, donde se generaron las recomendaciones correspondientes, es por esto que el proyecto seguirá activo en el SIC hasta que cumplan con lo establecido en el permiso y finalicen el proyecto.

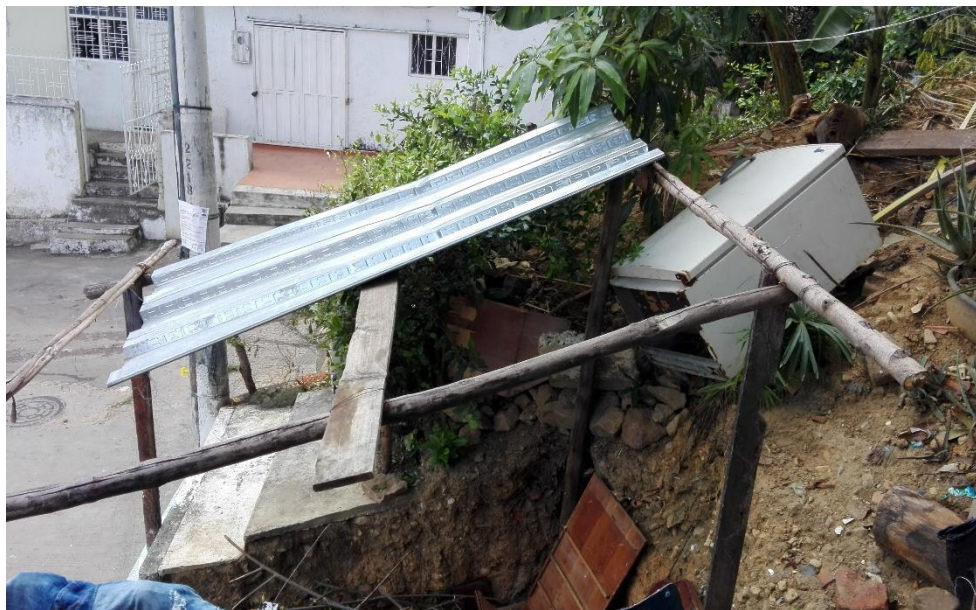
Imagen 32. Control de Obra RAD CDMB 15418 de 2017

Se recibió una queja por parte de una Entidad Municipal, donde manifestó construcción en zona verde, afectado los Recursos Naturales o al medio ambiente. Se realizó la visita de seguimiento y control ambiental, donde no se evidenció afectaciones a los Recursos Naturales o al medio ambiente, ya que correspondía a una actividad de adecuación de un sitio de 1x1 m, para la instalación de utensilios destinados a la preparación de alimentos de forma temporal.
