**ASISTENCIA TÉCNICO-ADMINISTRATIVO A LOS SUPERVISORES DE  
OBRA DE LOS TRAMOS DEL SISTEMA INTEGRADO DE TRANSPORTE  
MASIVO “METROLINEA” EN EL ÁREA METROPOLITANA DE  
BUCARAMANGA**

**UNIVERSIDAD PONTIFICIA BOLIVARIANA  
ESCUELA DE INGENIERIAS Y ADMINISTRACIÓN  
FACULTAD DE INGENIERIA CIVIL  
FLORIDABLANCA  
2007**

### **7.1. DEFECTOS NO REPARADOS TRAMO PRIORITARIO, SUBTRAMO 1**

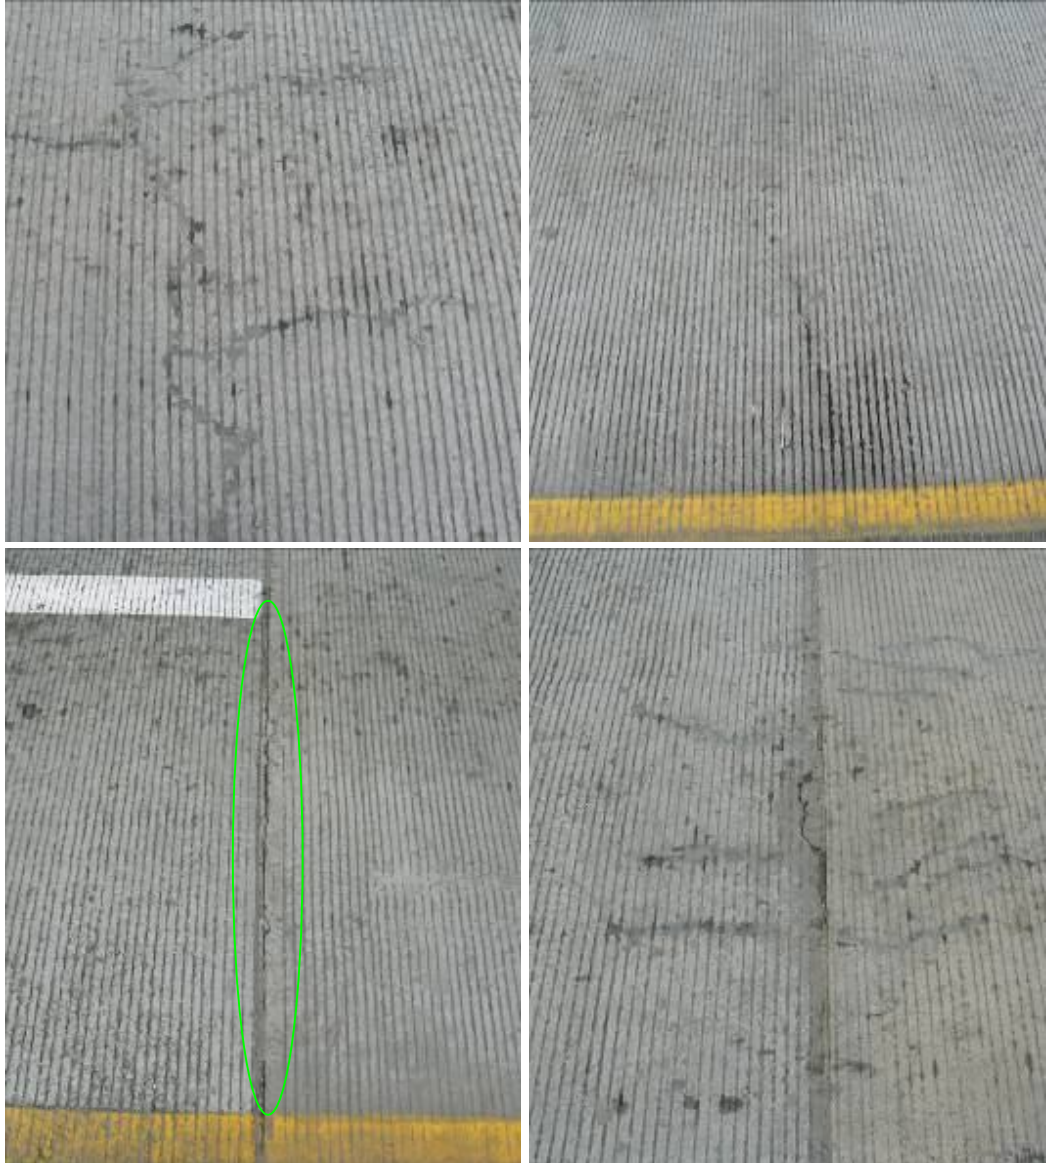
**Reparación de Losas Deteriorada, juntas deterioradas, Tramo 1 (Sobre la Diagonal Quince entre la Avenida Quebrada Seca (K0+00) y el Centro Comercial Sanandresito la Rosita (K1+170) Metrolínea).**

Por otra parte las losas de concreto hidráulico MR50 presenta una mala apariencia en su superficie, se presentan fisuras en varias direcciones, por lo tanto la interventoría exige que se extraigan núcleos de la placa para realizarle ensayos de laboratorio (Ver Anexo A). Así mismo otro inconveniente presentado en las losas es la deficiencia que presentan las juntas entre losa y losa por los bordes de la anchura, se encuentra desprendimientos, deficiencia del material de sello por figuración o rigidización.

La presencia de fisuras en diferentes direcciones en las losas de concreto hidráulico y la mala adherencia en las juntas de las losas del tramo 1, resalta la mala apariencia de las obras que no han entrado a etapa de operación. La vida útil de las losas de concreto hidráulico están como mínimo para 20 años.

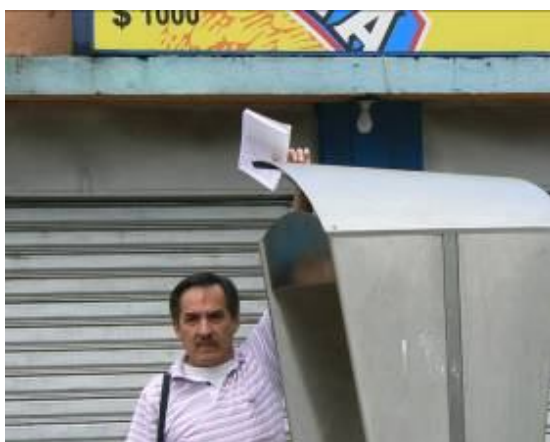
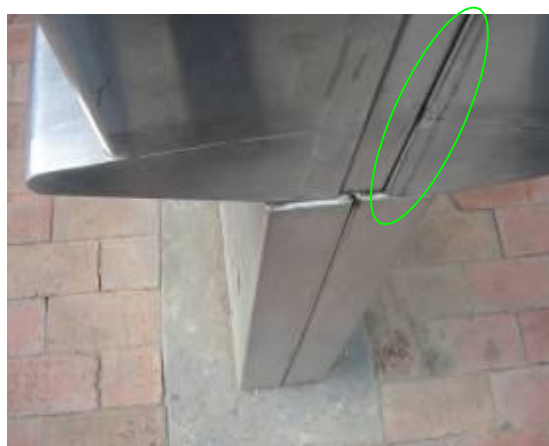
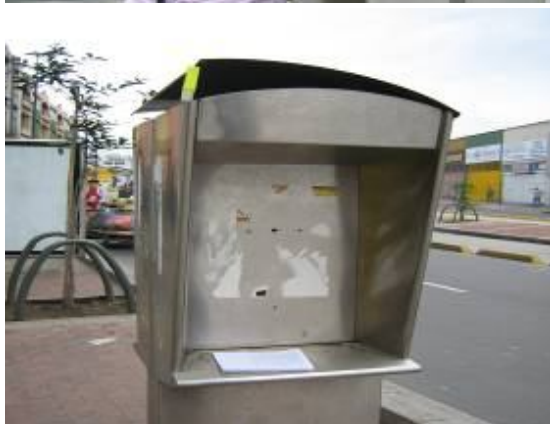
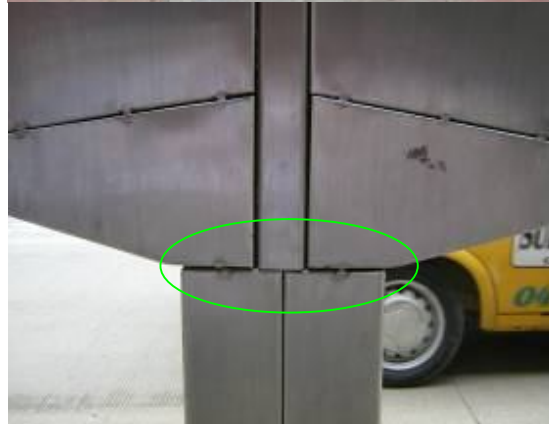
**Cabinas Telefónicas, Tramo 1 (Sobre la Diagonal Quince entre la Avenida Quebrada Seca (K0+00) y el Centro Comercial Sanandresito la Rosita (K1+170) Metrolínea).**

- Se encuentran con diseños diferentes a las contempladas en los pliegos de condiciones, diferentes alturas.
- Algunas laminas se encuentran sueltas
- Deficiente puntos y líneas de soldaduras
- Los puntos que atraviesa las láminas se encuentran descuadradas, obligándose a perforar y reparar el agujero existente, cuestión que sería imposible de entregar en perfectos estado.
- Mal instaladas y ensambladas
- Selladas con soldadura no permite instalar el aparato telefónico
- Pliegos deficientes

Se puede apreciar el mal estado en que se encuentran las cabinas telefónicas, sucias, rayadas, con soldaduras deficientes e antiestéticas, desajustadas y descuadradas. No son aptas para su funcionamiento, por tal razón estas no son recibidas por Metrolínea S.A.

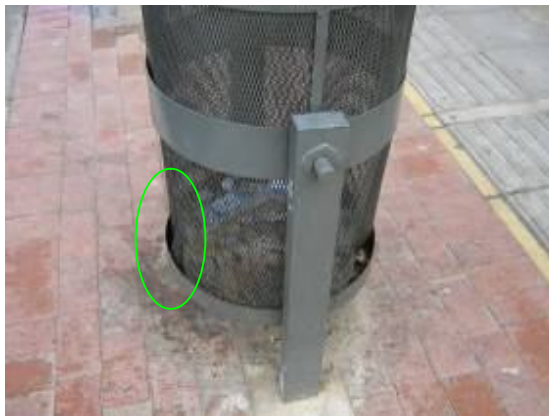
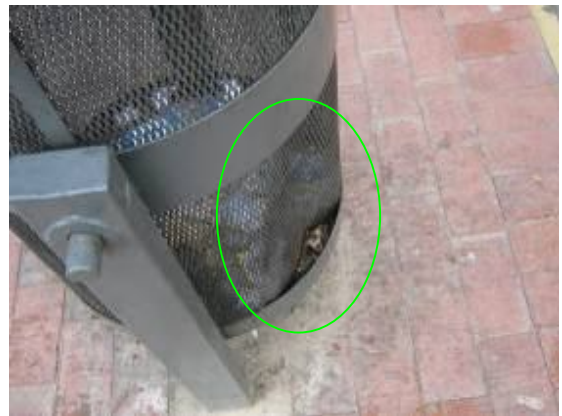
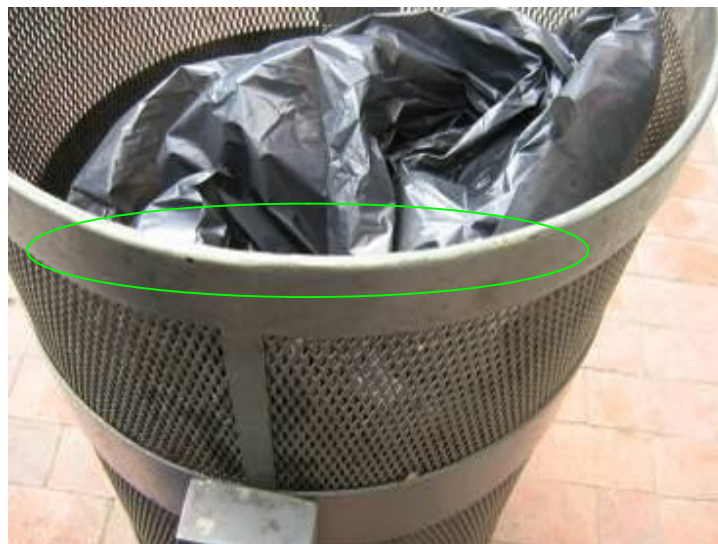
**Canecas de Aseo, Tramo 1 (Sobre la Diagonal Quince entre la Avenida Quebrada Seca (K0+00) y el Centro Comercial Sanandresito la Rosita (K1+170) Metrolínea).**

La totalidad de las canecas de aseo se encuentra con cambio y deterioro en la calidad de la pintura, esto obedece, por no aplicar la pintura que hace referencia las especificaciones técnicas de construcción, el cual menciona la pintura electroestática texturizada ral 7010, en lugar de esta pintura emplearon una base similar al esmalte, pintura no apta para ningún elemento metálico.

No solo los defectos de las canecas de aseo presentaron problema con la calidad en la pintura, además cuenta con problemas con la malla, esta fue soldada en forma discontinua, por esta razón, en alguno lugares las partículas pequeñas que se depositan en el interior de la cesta se riega y termina a parar en los sumideros cercanos, igualmente en la parte de la malla del aro de soporte se encuentran con desprendimientos, este problema es generado fundamentalmente por actos de vandalismo y la inseguridad que presenta esta zona del proyecto, ya que en la

mayoría de las ocasiones de los objetos y materias dañados obedece a actos de delincuencia. En fin las canecas de aseo se encuentran con pintura deficiente, peladas, abolladas, quemadas, oxidadas, falta de refuerzo en la base inferior, etc. (Ver Anexo C).

Canecas de basura en mal estado, con diferente pintura y abolladas por actos vandálicos. Para su reparación se lo mas correcto sería extraerla del suelo, esto implicaría romper las losetas del piso y hacer los resanes correspondientes, lo anterior significa es sobre costo en las reparaciones del mobiliario urbano.

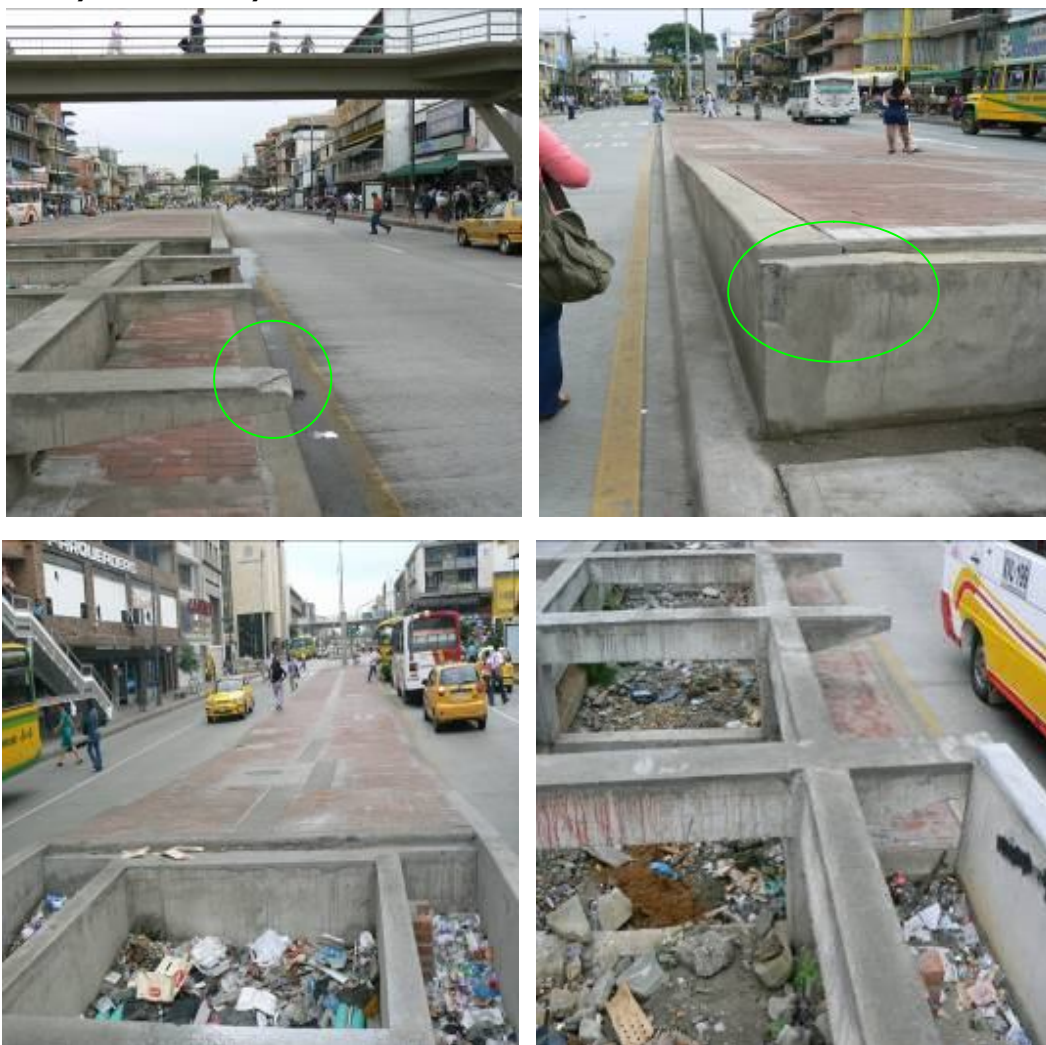
**Estaciones Centrales, Tramo 1 (Sobre la Diagonal Quince entre la Avenida Quebrada Seca (K0+00) y el Centro Comercial Sanandresito la Rosita (K1+170) Metrolínea).**

Las estaciones centrales que comprenden el Tramo 1, es evidente el mal estado que se encuentra la cimentación de las estaciones dobles sobre la calle 35, sus pedestales desportillados, mal acabado, con basuras. El presupuesto contempla las reparaciones y las actividades pertinentes necesarias para que sean entregadas en perfecto estado a la firma que procederá en montar e ensamblar la estructura metálica de operación y recaudo.

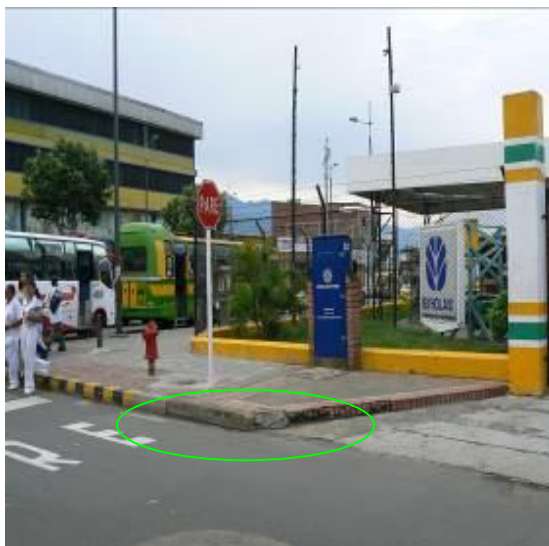
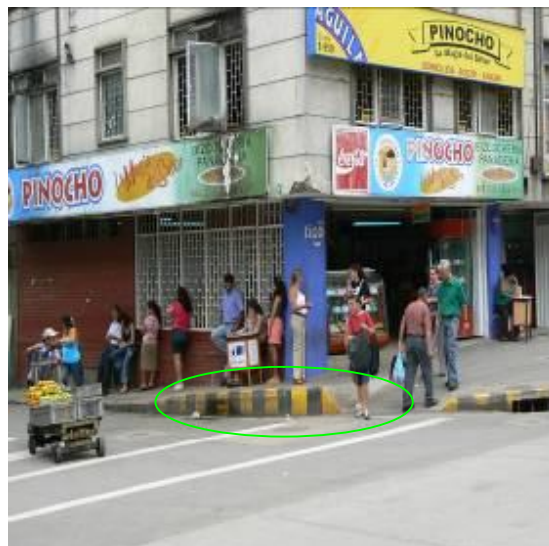
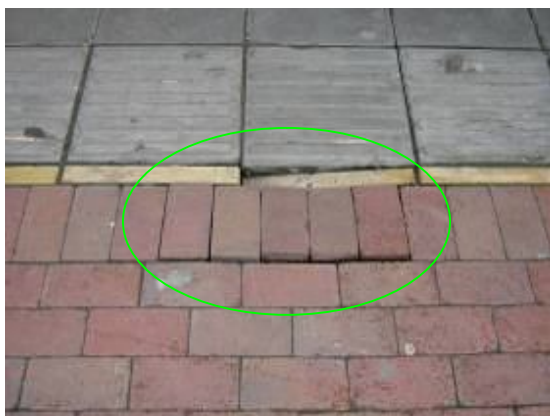
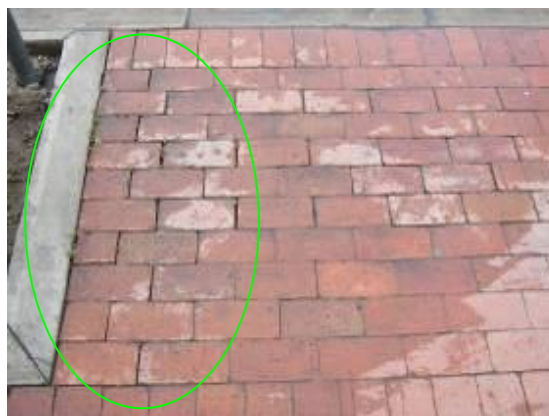
**Pisos en Espacio Público, Tramo 1 (Sobre la Diagonal Quince entre la Avenida Quebrada Seca (K0+00) y el Centro Comercial Sanandresito la Rosita (K1+170) Metrolínea).**

En algunos sitios del espacio público se relaciona algunos defectos encontrados en los pisos, estos defectos principalmente son pisos modulares que se han levantado, roto o presentan alguna deficiencia o cambio en las especificaciones, también en ciertos lugares se ha instalado mortero en lugar de adoquín de cemento, donde este último es el señalado por las especificaciones de construcción. La interventoría sugiere que sea levantado estos pisos hasta en 1 metro del piso afectado y reinstalarlo de acuerdo con las especificaciones. En los pisos principalmente los que se encuentran ubicados por el costado oriental desde la calle 45 hacia el sur, una zona altamente comercial, donde se cuenta con accesos vehiculares de carga pesada a los predios de la zona, el material utilizado para estos pisos fue en concreto reforzado estampado con ciertas características. Estos pisos presentan grietas y fisuras en diferentes direcciones donde la interventoría sugiere que sean inyectados para detener el deterioro de los mismos (Ver Anexo E).

Pisos con deterioro, en mal estado, desportillados, con diferentes especificaciones, sellos deficientes y andenes muy altos. El espacio público está diseñado considerando los discapacitados en general para que estos puedan utilizar el sistema a su manera, por lo tanto el espacio público lo constituye una losetas especiales, pueden ser las losetas guías la cual su principal función es conducir al discapacitado a diferentes lugares y las losetas alerta que son las que señalan un se aproxima a un elemento del mobiliario urbano.

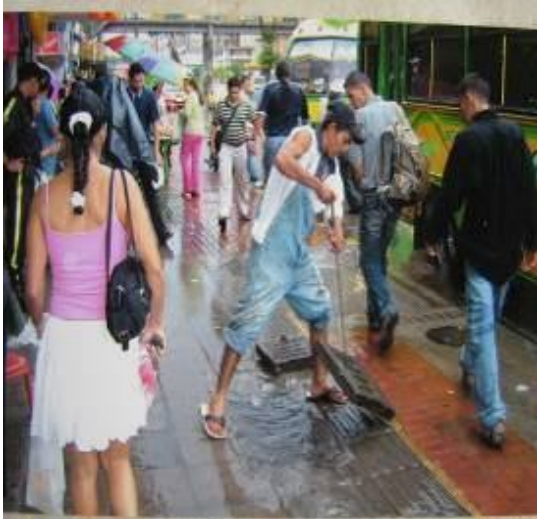
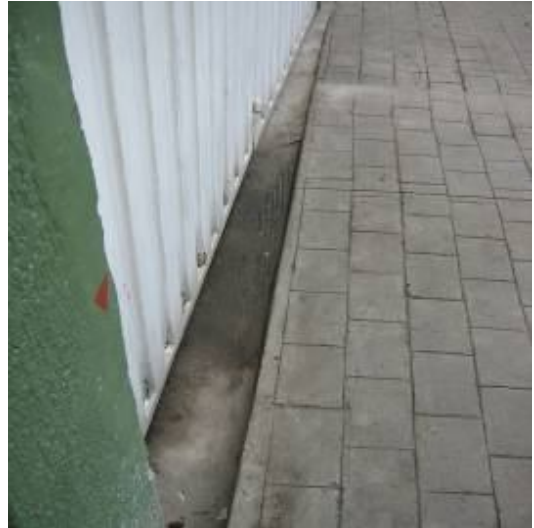
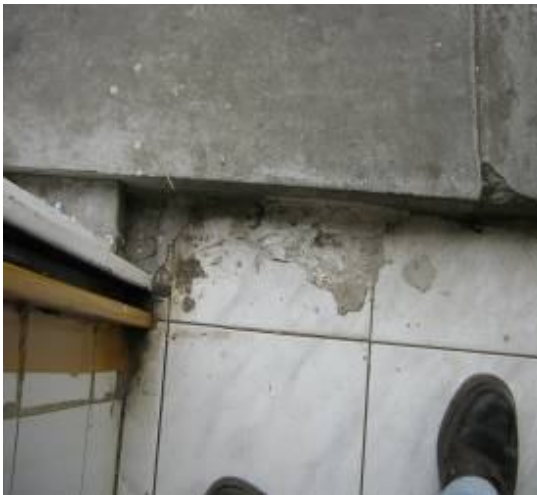
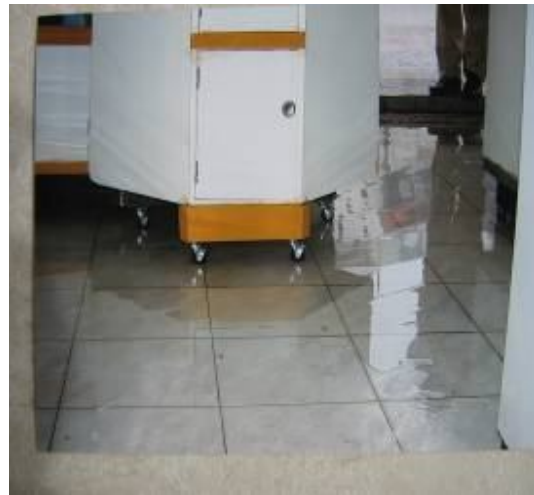
**Acceso a Predios, Tramo 1 (Sobre la Diagonal Quince entre la Avenida Quebrada Seca (K0+00) y el Centro Comercial Sanandresito la Rosita (K1+170) Metrolínea).**

Por último, los propietarios de los predios afectados por las obras de Metrolínea han manifestado que reparen todos los daños ocasionados especialmente el estado de las fachadas que se encuentran sucias, salpicadas de concreto, pintadas, en algunos lados se han derrumbado y deteriorado las fachadas, además de los tres problemas de aguas presentados anteriormente (Ver Anexo F).

Es evidente la afectación que se tiene en los accesos de los predios sobre la Cra. 15, siendo una zona altamente comercial, debido a los deficientes obras o resanes Que se le puede dar a las obras del espacio público.

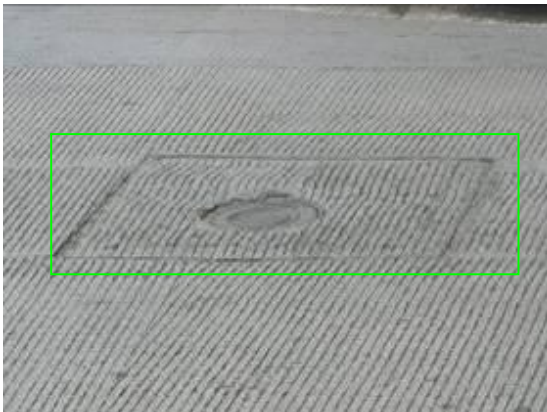
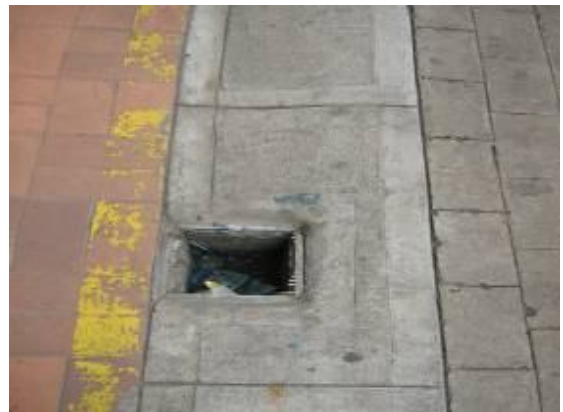
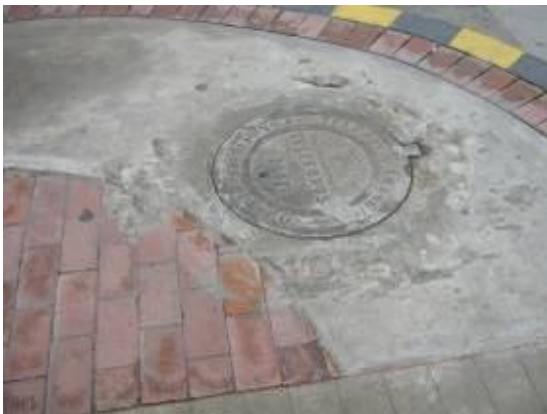
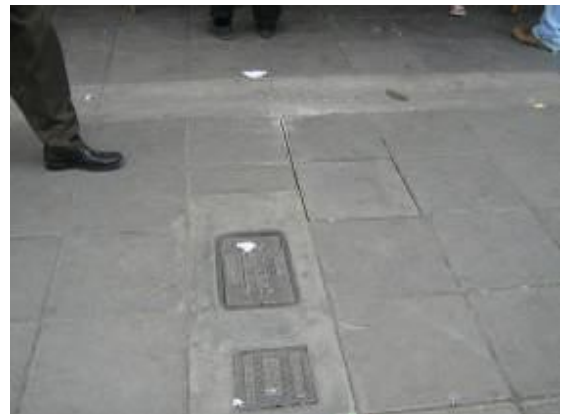
**Cajas de servicios Públicos, Tramo 1 (Sobre la Diagonal Quince entre la Avenida Quebrada Seca (K0+00) y el Centro Comercial Sanandresito la Rosita (K1+170) Metrolínea).**

Tapa de Acueducto ubicada en la Calle 45, sur occidente, esta cámara no cumple con las dimensiones ideales, del mismo modo algunas cajas se encuentran sin tapas lo cual aumenta el índice de accidentalidad para los peatones, y presentan desniveles significativos.

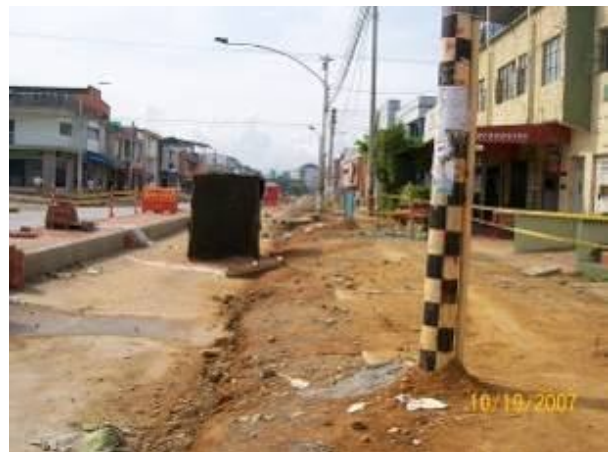
Postes de Energía que interfieren en carril derecho calzada occidental
