CONTROL Y SUPERVISION DE LA ETAPA DE MEJORAMIENTO,  
CONSTRUCCION, REHABILITACION, MANTENIMIENTO Y OPERACION DEL  
PROYECTO DE LA CONCESIÓN VIAL “ZONA METROPOLITANA DE  
BUCARAMANGA – ZMB”

INFORME DE PRÁCTICA EMPRESARIAL

UNIVERSIDAD PONTIFICIA BOLIVARIANA  
ESCUELA DE INGENIERIAS Y ADMINISTRACION  
FACULTAD DE INGENIERIA CIVIL  
BUCARAMANGA

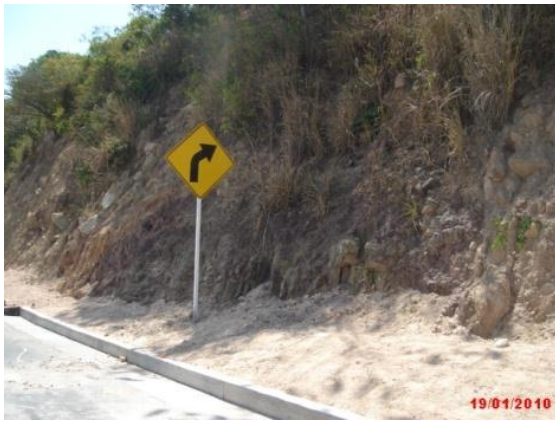
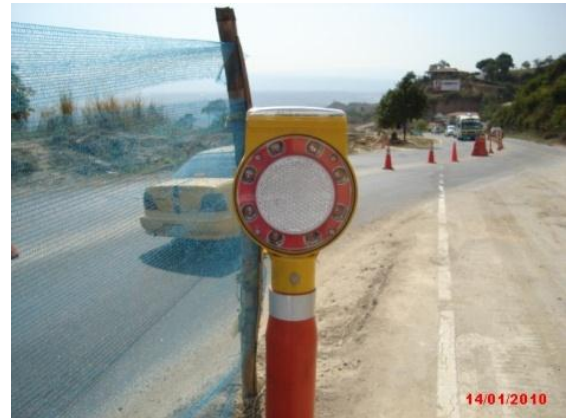
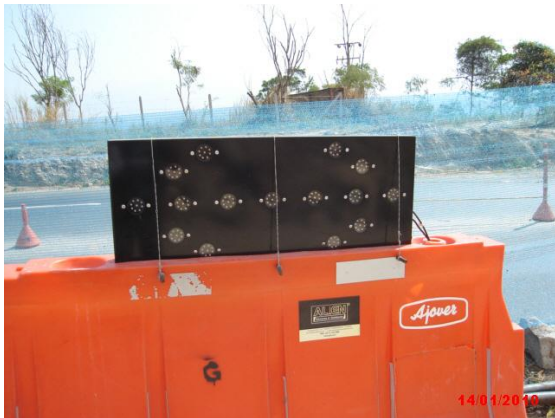
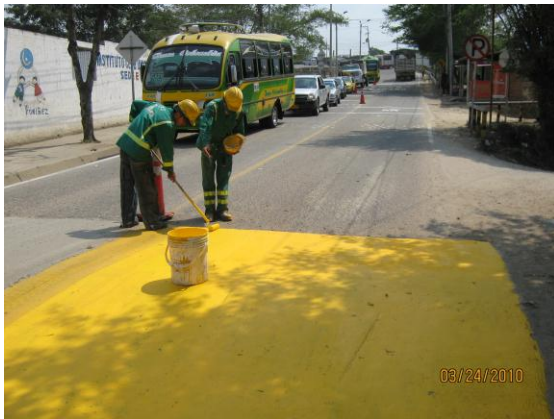
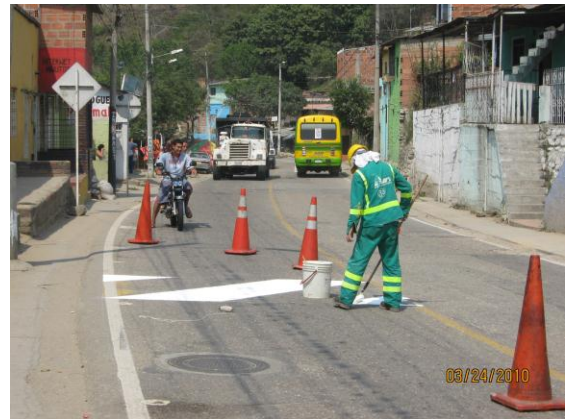
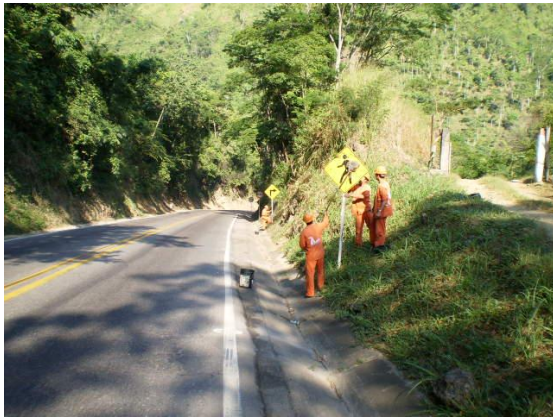
- Las tablas que indican el inventario de señales que hay en las vías de la concesión, teniendo en cuenta los tramos que se están interviniendo como lo son en tramo 2, 4 y 7 no se les ha instalado la señalización adecuada ya que se encuentran en obra.

Pero teniendo en cuenta que como estos tramos 2, 4 y 7 están siendo intervenidos, también por norma de la respectiva licencia ambiental se deben tener señalizados los puntos, donde se está realizando la ampliación o rehabilitación, se debe garantizar al usuario una movilidad segura en las noches, así que esta señalización debe estar acondicionada con reflectores o iluminarias.

En algunos puntos también Autopistas de Santander realizo la demarcación horizontal, en colegios, en resaltos y la limpieza de señales verticales con las cooperativas de mantenimiento rutinario así como lo muestran las fotografías.

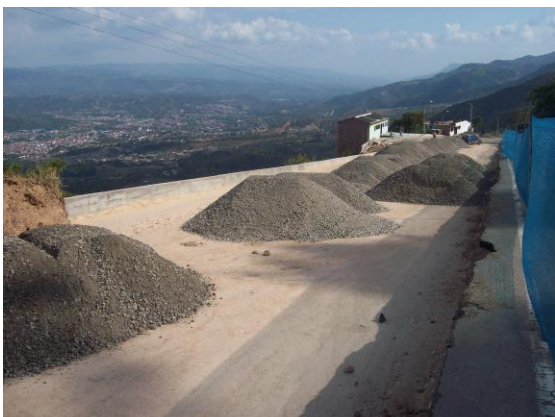
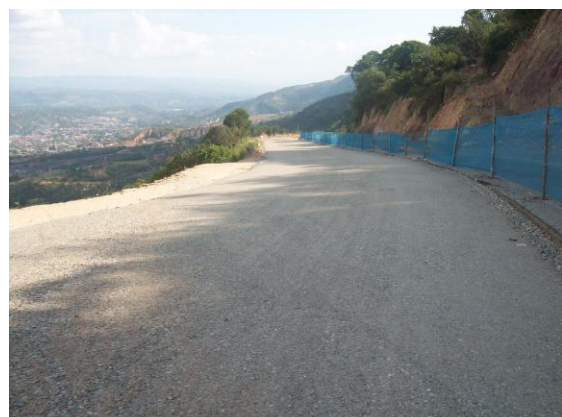
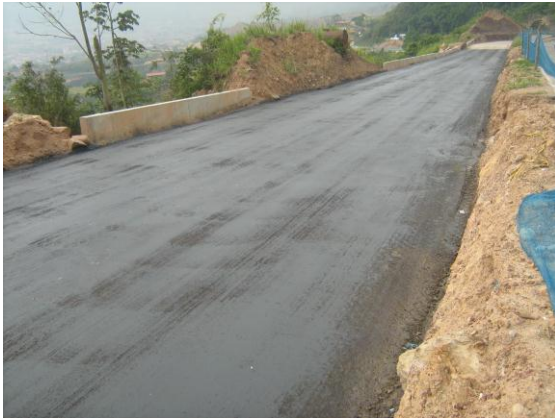
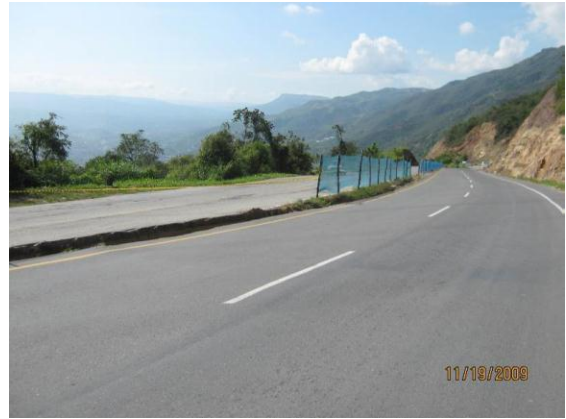
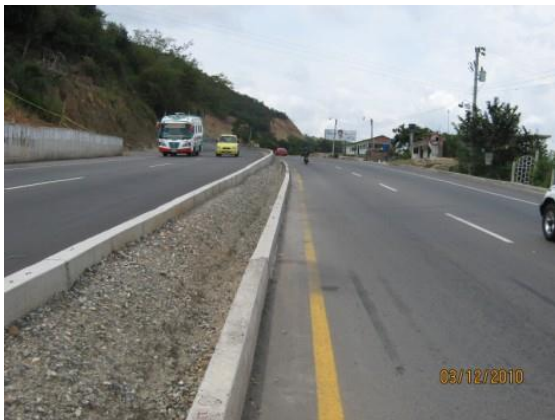
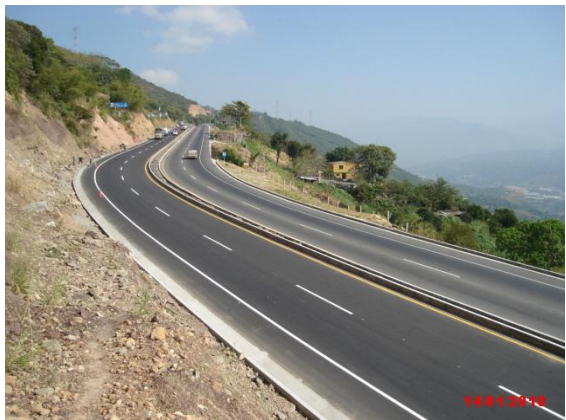
- Imprimación de base para iniciar la instalada de MDC 1 calzada izquierda.
- Instalación de MDC 2 calzada derecha.
- Demarcación horizontal y entrega de doble calzada del tramo 1.
- Extendida de base inicio de obras tramo 1.
- Foto panorámica del tramo 1 en servicio.

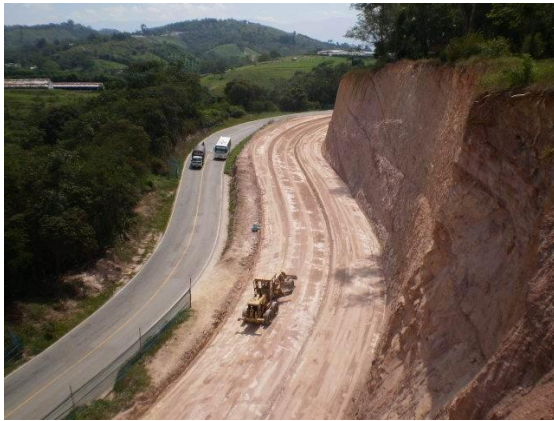
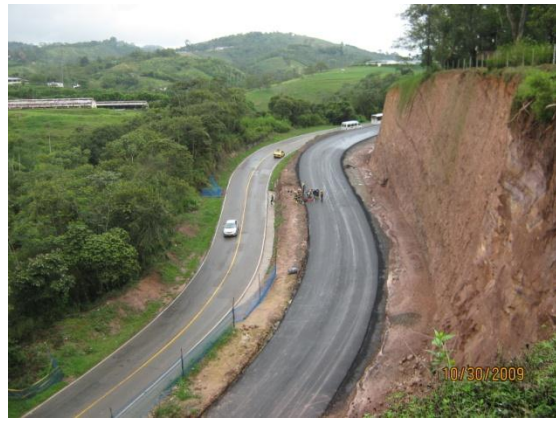
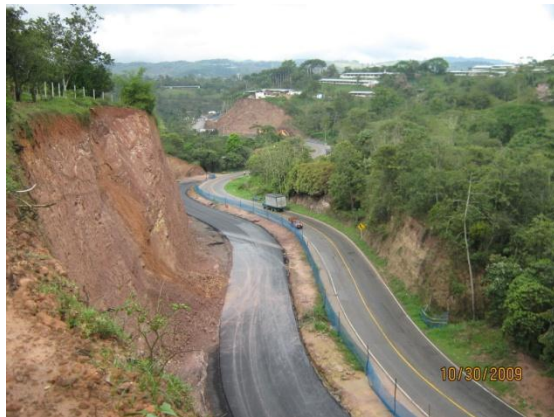
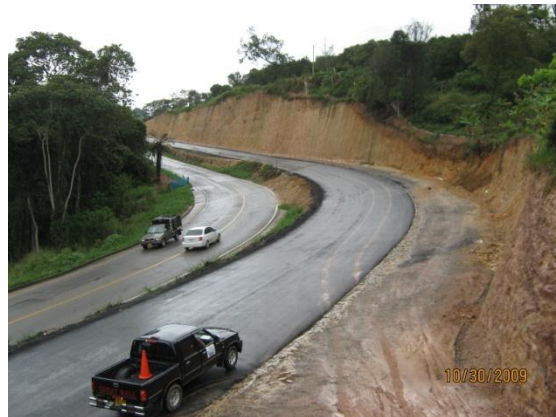
- Conformación del corte y sub-rasante para ampliación de la calzada derecha en tramo 2.
- Instalación de MDC 2 calzada derecha en tramo 2.
- Construcción de cunetas y zanjas de coronación para protección de los cortes y taludes.

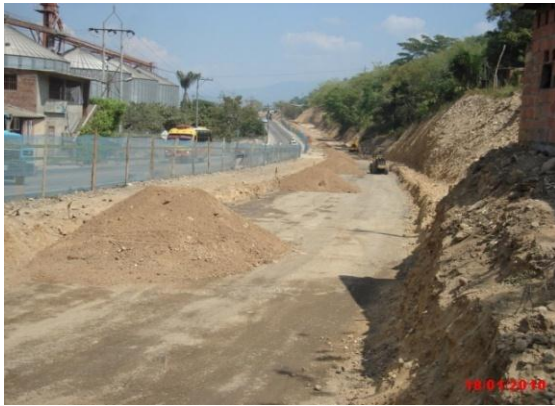
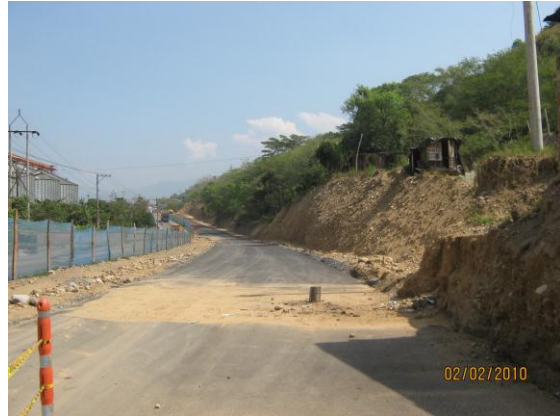
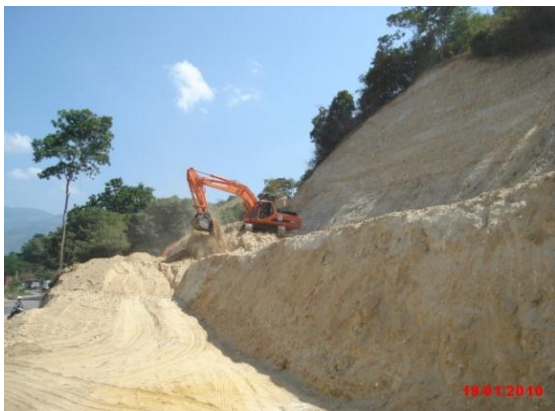
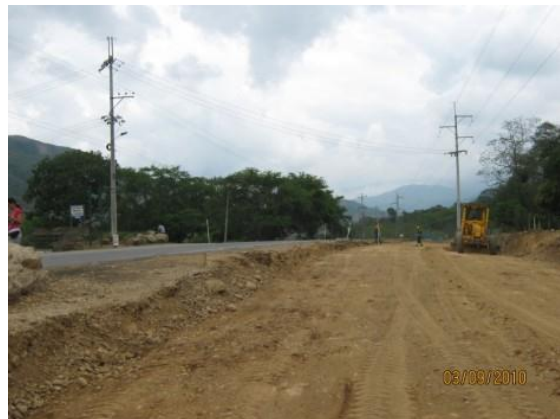
- Compactación de la sub-rasante, dejándola lista para la extendida de la base granular, Tramo 4 PR13+050.
- Se extendió MDC 2 en la ampliación de la calzada derecha Tramo 4 PR13+050.
- Corte de talud para ampliación de calzada derecha, Tramo 4 PR 18+050
- Conformación de subrasante, para iniciar extendida de base, Tramo 4PR 16+850

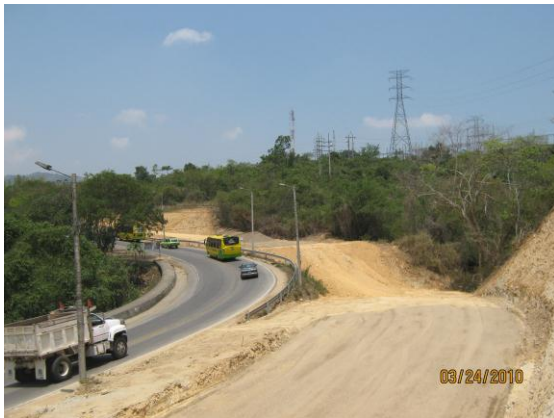
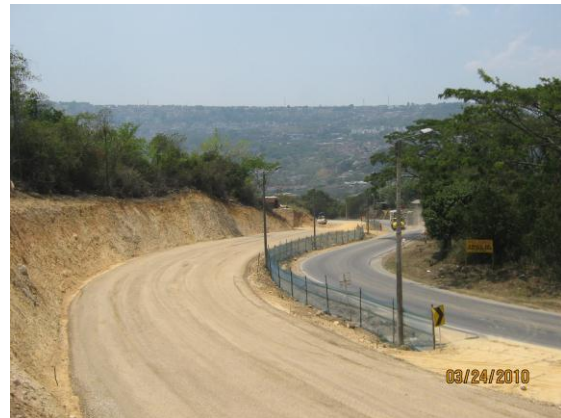
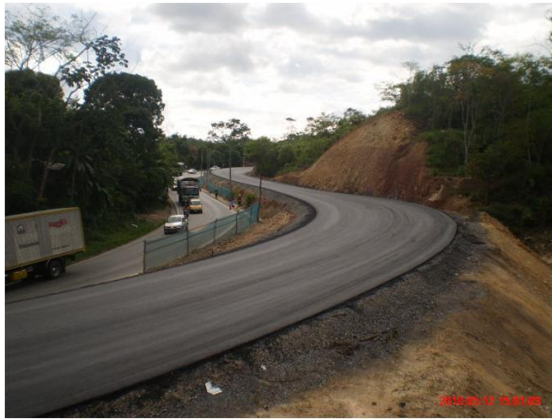
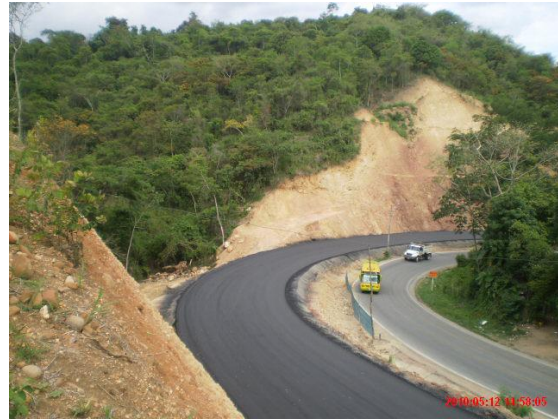
- Conformación de subrasante y compactación de base Tramo 7 PR 0+750.
- Compactación de base calzada derecha Tramo 7 PR 0+450.
- Instalación de MDC 2 calzada nueva Tramo 7 PR 0+650.
- Instalación de MDC 2 calzada nueva Tramo 7 PR 0+750.

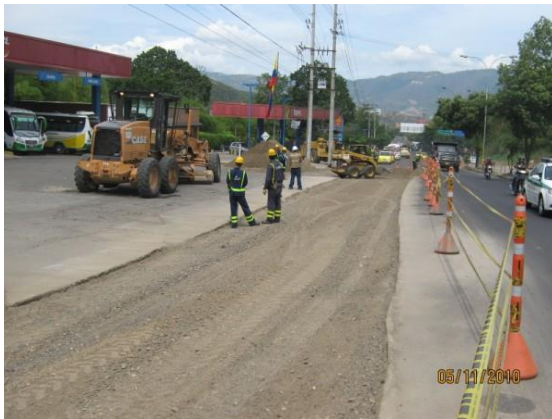
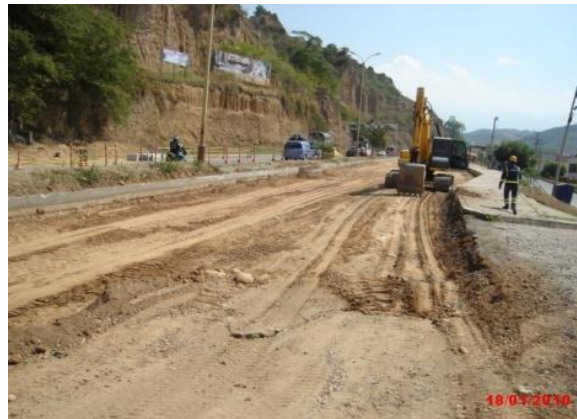
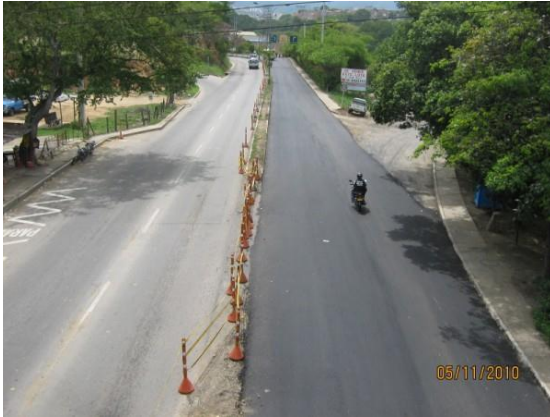
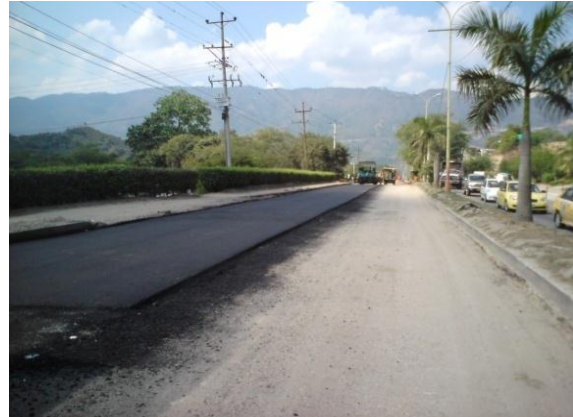
- Extendida de base para dar inicio a la compactación Tramo 10 PR 75+250.
- Cajeo para verificar el estado de la base si es necesario la intervención de la misma en la calzada derecha, Tramo 10 PR 73+000.
- Instalación de MDC 2 calzada rehabilitada Tramo 10 PR 75+480.
- Extendida de MDC1 en el carril derecho calzada derecha Tramo 10 PR 73+200.

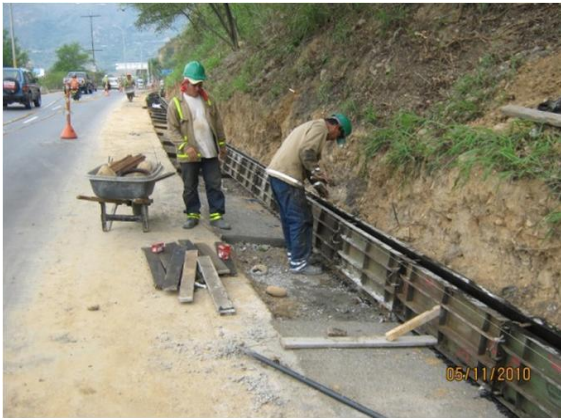
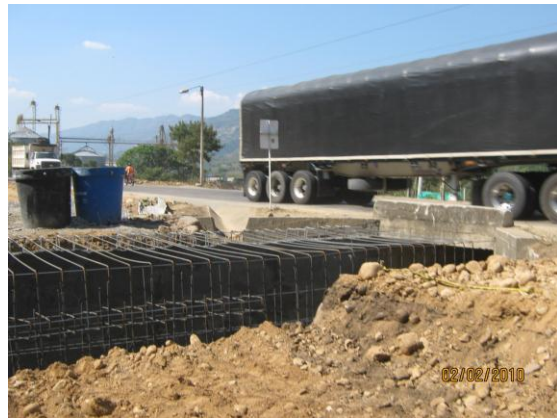
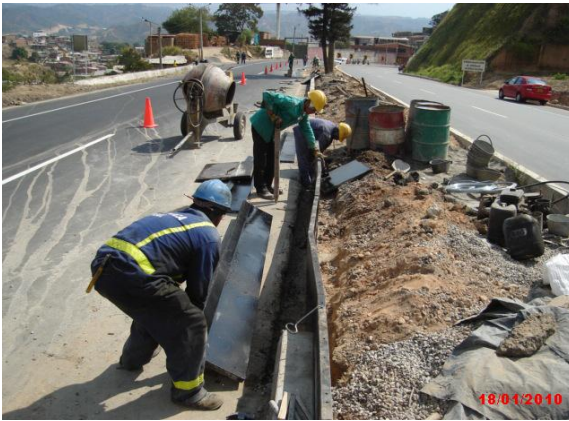
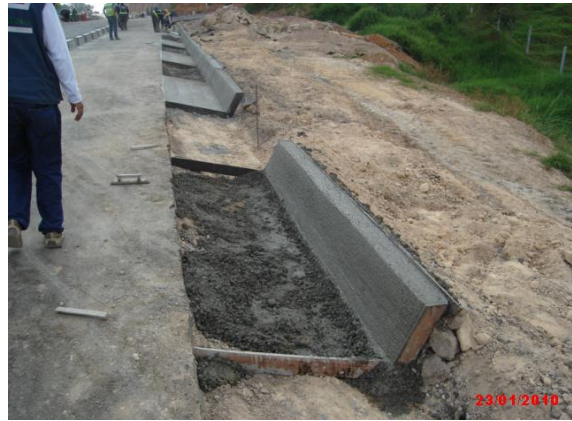
- Construcción de cunetas con bordillo Tramo 10, PR 73+250.
- Construcción de cunetas para manejo de aguas, Tramo 2 PR 62+800.
- Construcción de bordillo de separador, Tramo 1 PR 68+200.
- Construcción de box coulvert para ampliación de calzada derecha, Tramo 4 PR 15+650.

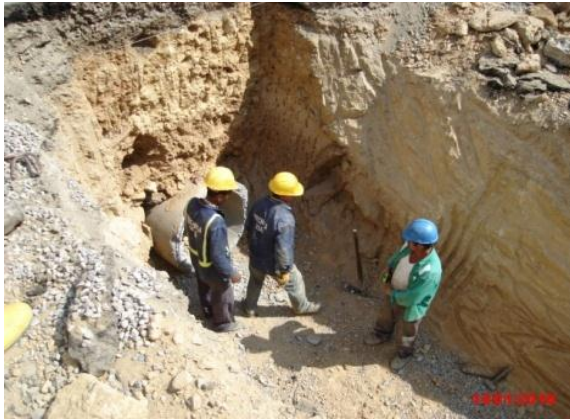
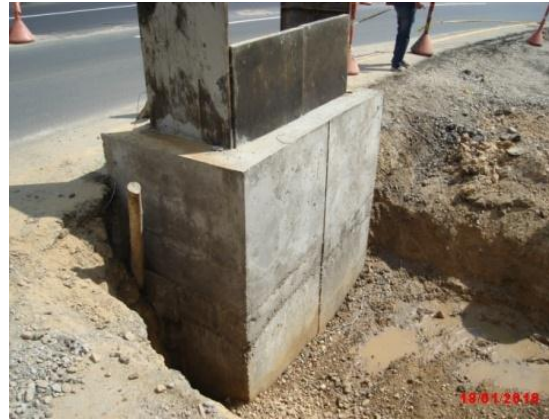
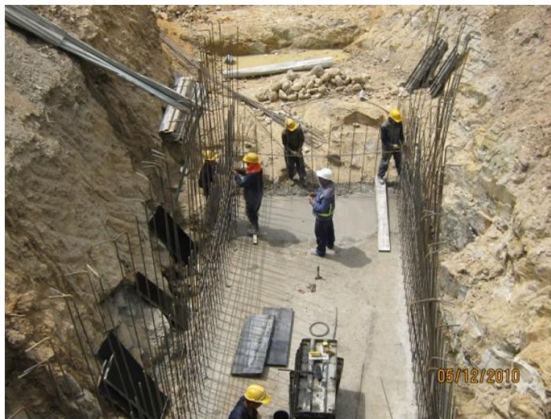
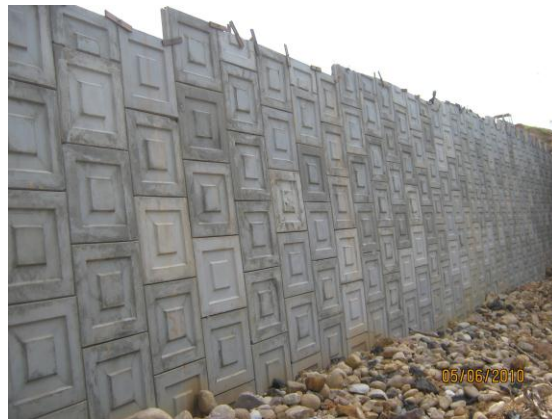
- Excavación para ampliación de alcantarilla de 36", Tramo 1 PR 68+030.
- Construcción de caja de inspección en el separador, Tramo 1 PR 68+030.
- Construcción de box coulvert Tramo 4, PR 13+850.
- Construcción muro atirantado Tramo 2, PR 63+250.

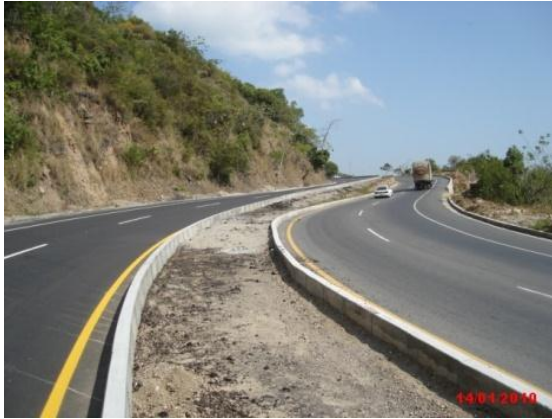
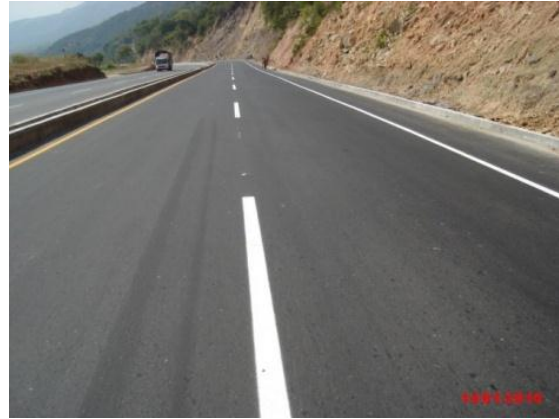
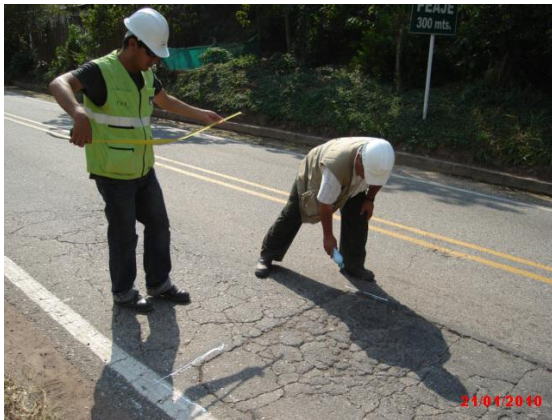
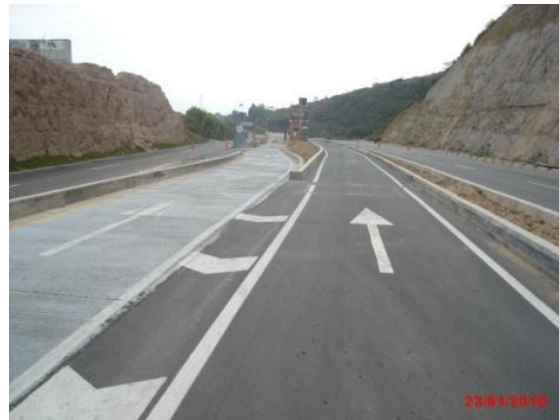
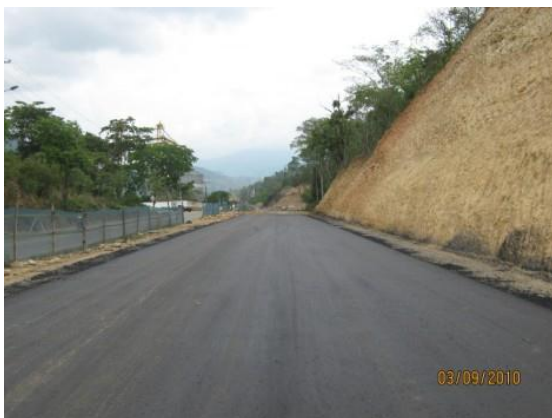
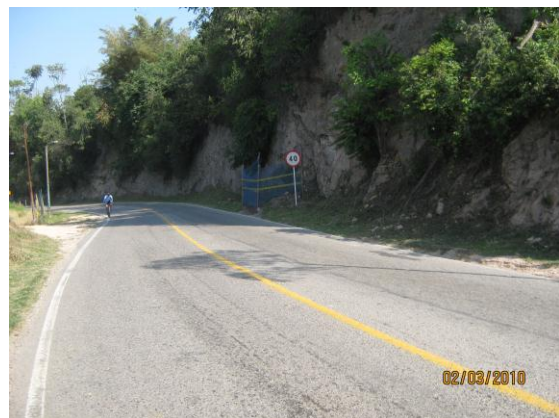
- El estado de la carpeta existente, la cual fue entregada por el INCO al concesionario se debe mantener en unas condiciones aceptables y brindar seguridad a los usuarios que transitan por los corredores viales de la misma.
- De la misma manera se debe mantener los corredores viales que ya fueron intervenidos con una estructura de pavimento nuevo, como los son en gran parte Tramo 1, Tramo 2 y parte de Tramo 10.

Como sabemos que los tramos presentan fallas como lo son: Rugosidad, ahuellamientos y deformaciones, Fisuras y grietas, Resistencia al deslizamiento.

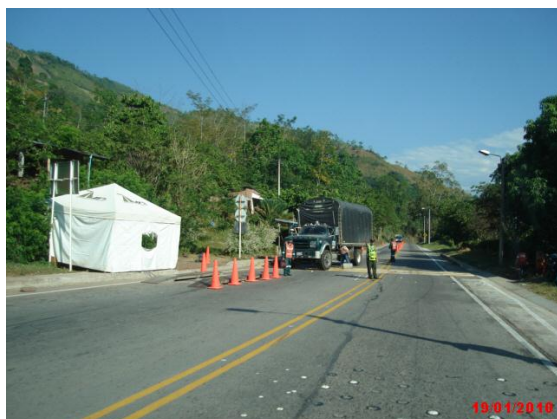
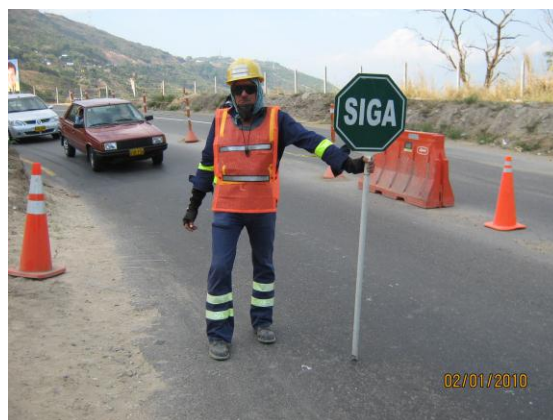
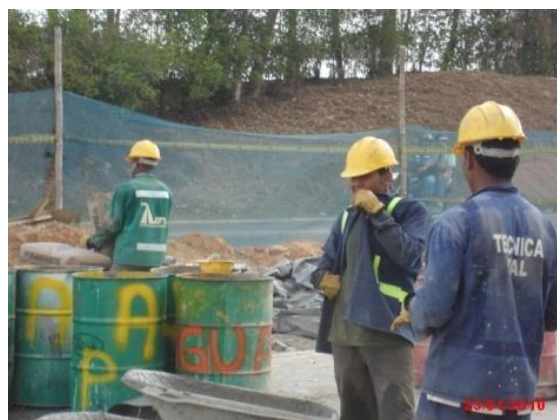
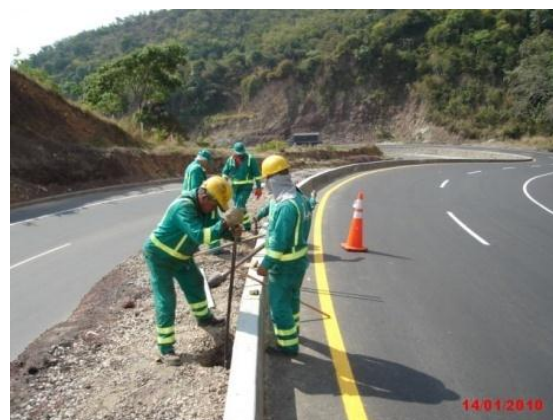
- El correcto manejo de los implementos de seguridad utilizados por los empleados que están trabajando en las obras de la Concesión.
- Los cerramientos temporales deben estar en condiciones óptimas para no tener problemas con los usuarios.
- Cada frente de obra debe tener a su inspector que vigile y lleve el control de su personal y garantizarles que cumplan con la dotación que es exigida por el INCO.

- Los puntos de encuentro deben estar dotados con los elementos de primeros auxilios exigidos por la licencia ambiental.
- La seguridad que presta la policía de carreteras en los corredores concesionados.
