**Práctica empresarial realizada en la empresa Generadora y Comercializadora de Energía  
del caribe S.A. E.S.P. – Gecelca Termoguajira**

**Práctica presentada para optar por el título de Ingeniero Mecánico**

**Universidad Pontificia Bolivariana**

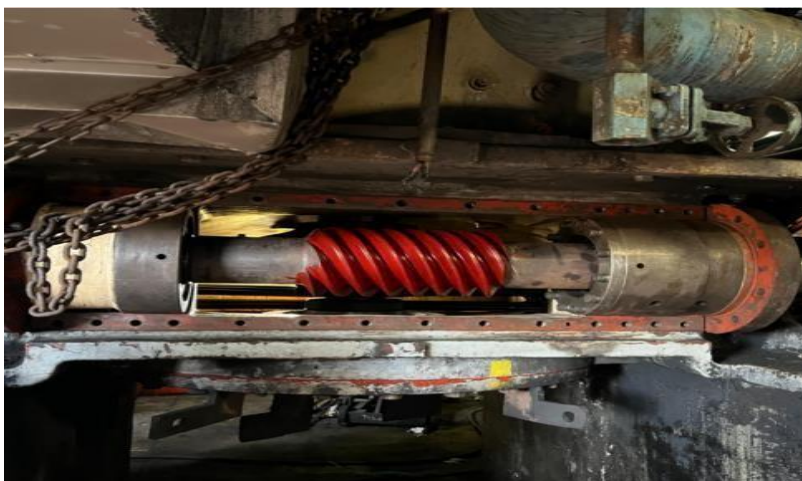
#### **Figura 8.**

*Prueba de tinta para calibración a sinfín-corona*

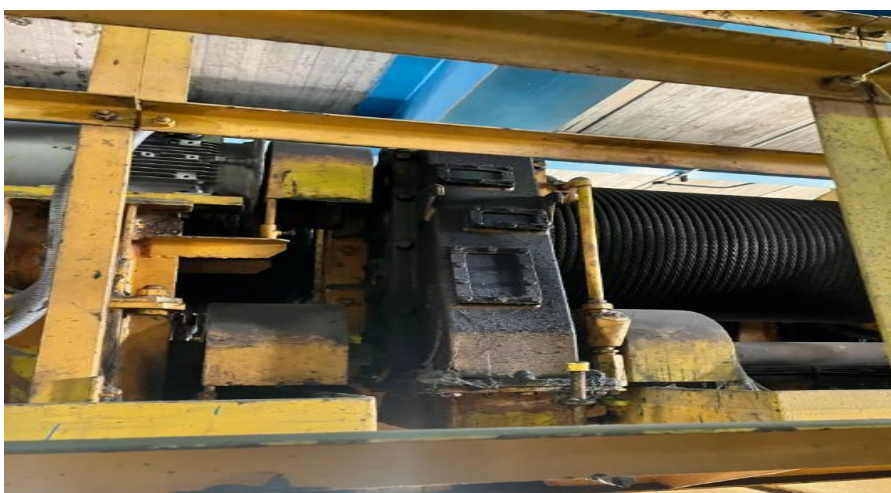
**Figura 15.**

*Inspección guaya del puente grúa*

| <b>Orden de Trabajo de Mantenimiento Preventivo</b> | | | |
|---|---|---|---|
| Se inspecciona cable de acero que no este corroído, ni partido, encontrandose todo en completa normalidad. | | | |

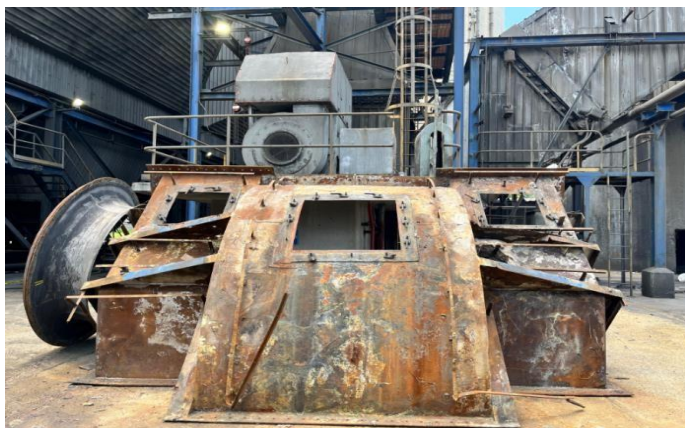
**Figura 17.**

*Desmonte de carcaza*

| <b>Orden de Trabajo de Mantenimiento Preventivo</b> | | | |
|---|---|---|---|
| Se encontro deterioro en parte interna de la carcasa y de las aspas del blower, se procede a desmontar los cojinetes del lado acople y lado libre, encontrandolos en buen estado, | | | |

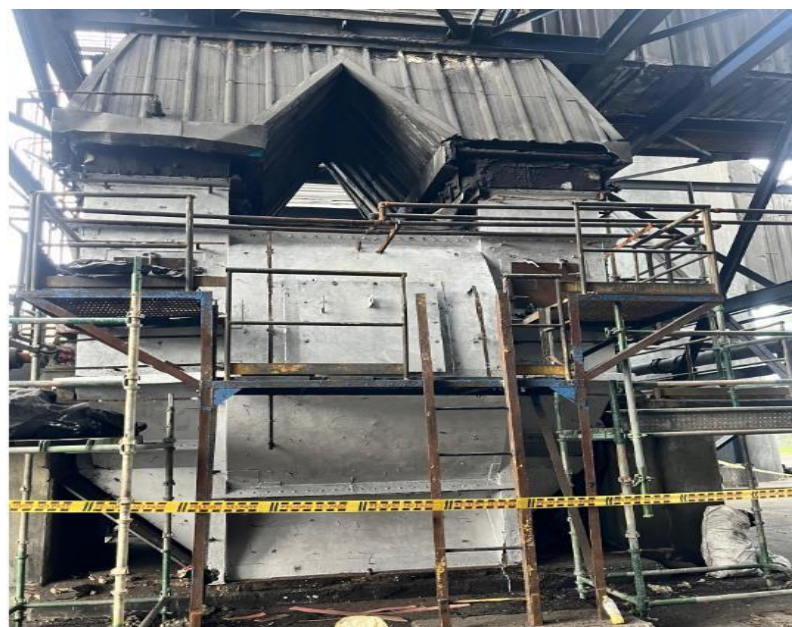
**Figura 21.**

*Instalación de blower nuevo*

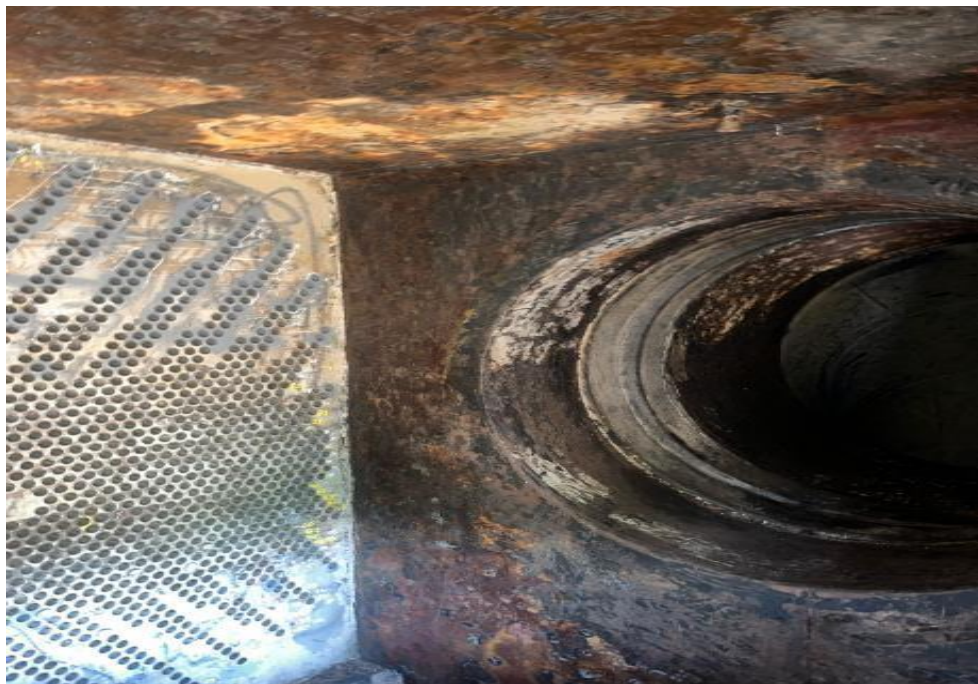
**Figura 23.**

*Cámara condensador sin ebonitar*

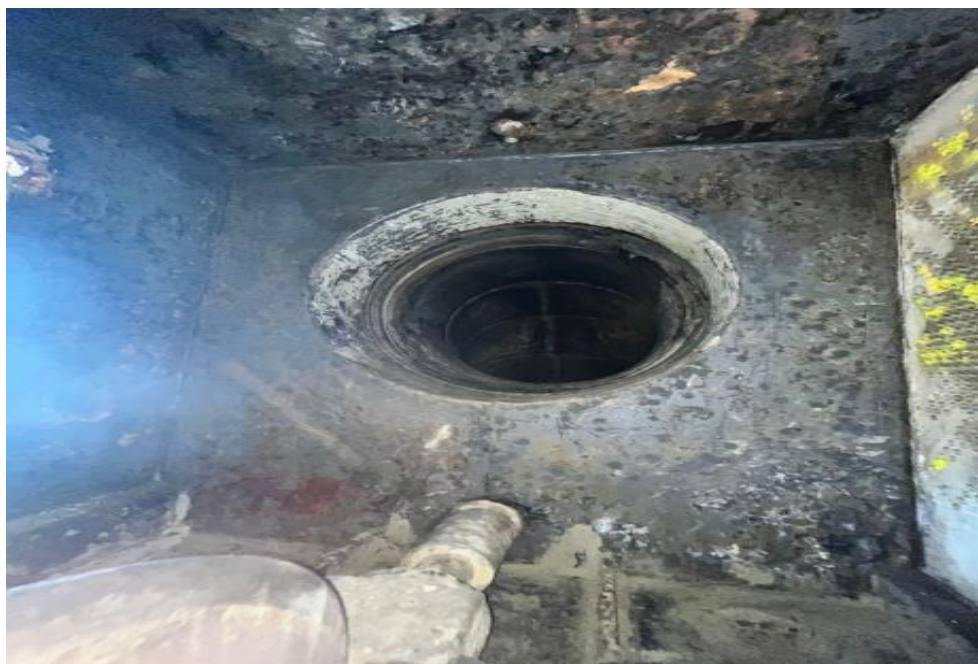
**Figura 24.**

*Cámara condensador sin ebonitar*

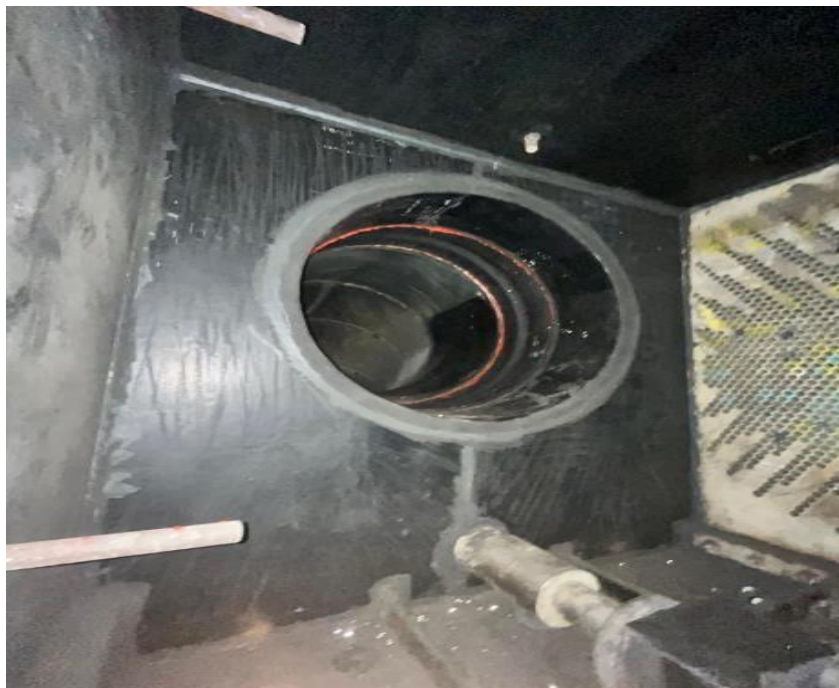
**Figura 25.**

*Cámara condensador sin ebonitar*

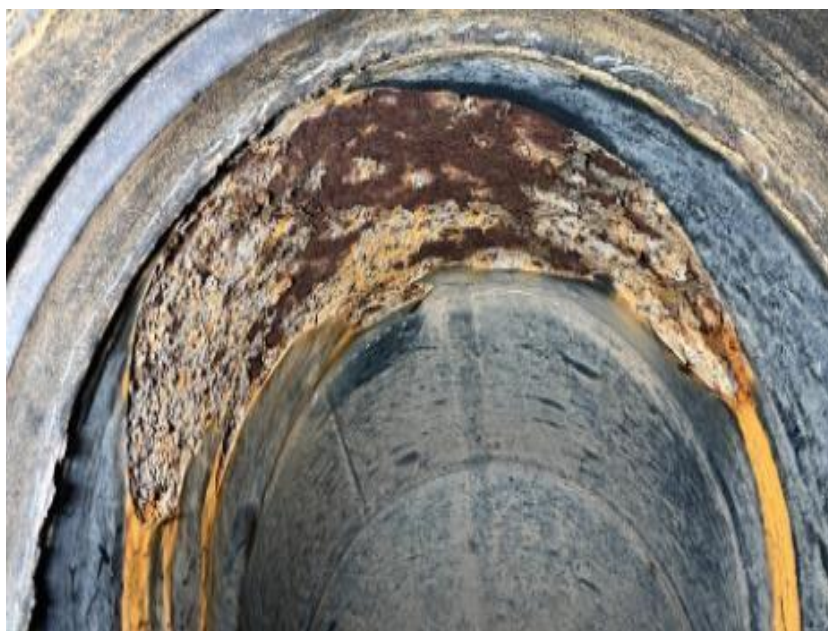
**Figura 26.**

*Cámara condensador ebonita da*

| <b>Orden de Trabajo de Mantenimiento</b> | |
|---|---|
| <p>Se realizó recubrimiento y reparación a los condensadores A y B parte superior y parte inferior, especialmente a las paredes, techo y manhol de entrada, manhol internos y los tubos que se encuentran internos en la parte inferior, el piso y los sellos de las compuertas parte superior no se intervinieron, ya que estas áreas requieren mayor tiempo de ejecución.</p> <p>-El método utilizado para esta actividad, se realizó limpieza y remoción de las zonas en que estaban en mal estado, utilizando gratas y discos de desbaste de metal, para eliminar la corrosión para obtener una limpieza óptima para aplicar anticorrosivo "metal primer" PR200 TIP-TOP.</p> <p>-Esto genera una capa limpia del metal la cual es la base para aplicar el galvanizado en frío SC4000 Tip-ToP.</p> <p>-El caucho utilizado para este caso fue caucho neopreno de 3.3mm. al caucho se le realizó tratamiento previo de texturado para generar una capa adhesiva la cual se consigue aplicando una mano cemento sc4000.</p> | |

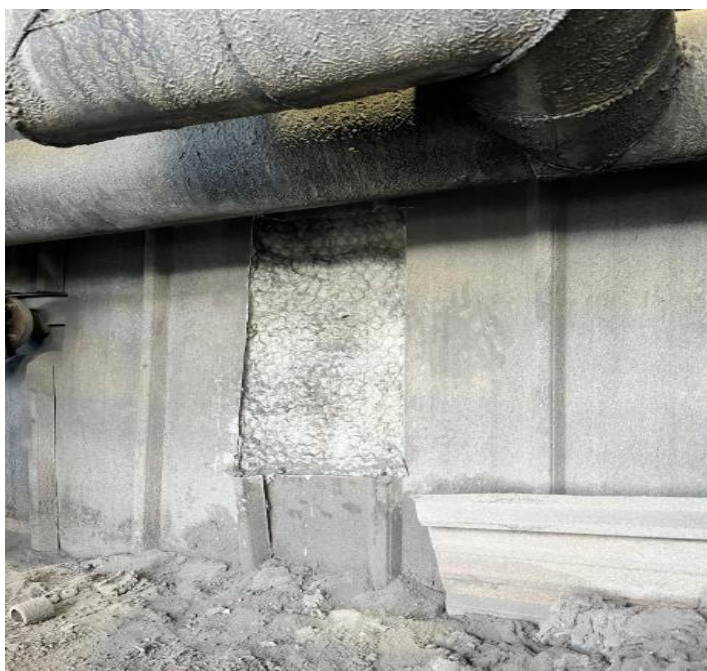
**Figura 34.**

*Aislamiento retirado*

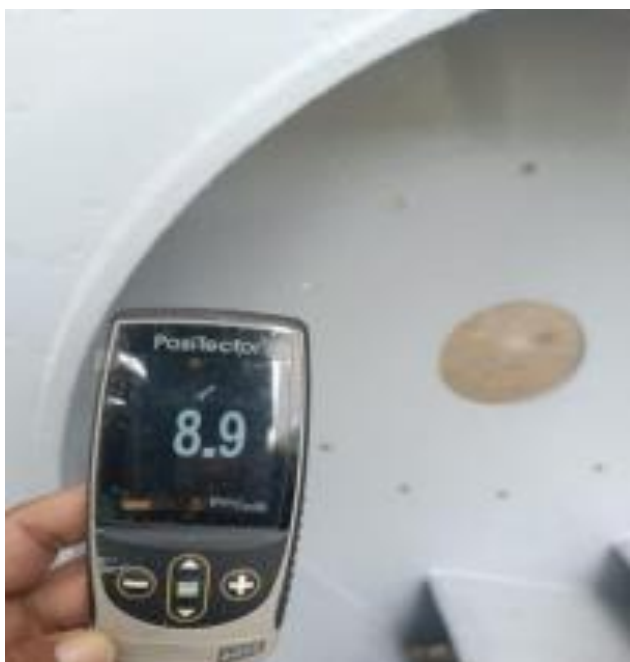
**Figura 58.**

*Medición de espesor a capa de sikacor 90hs*

*Nota. Proceso de Sand blasting para blower*

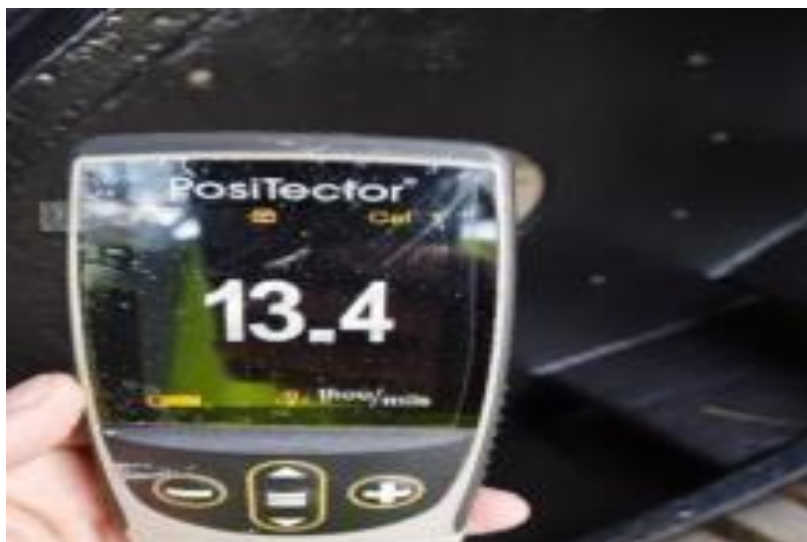
**Figura 59.**

*Medición de espesor a capa de acabado*

*Nota. Lectura = 13.4 mils (norma SSPC PA2)*

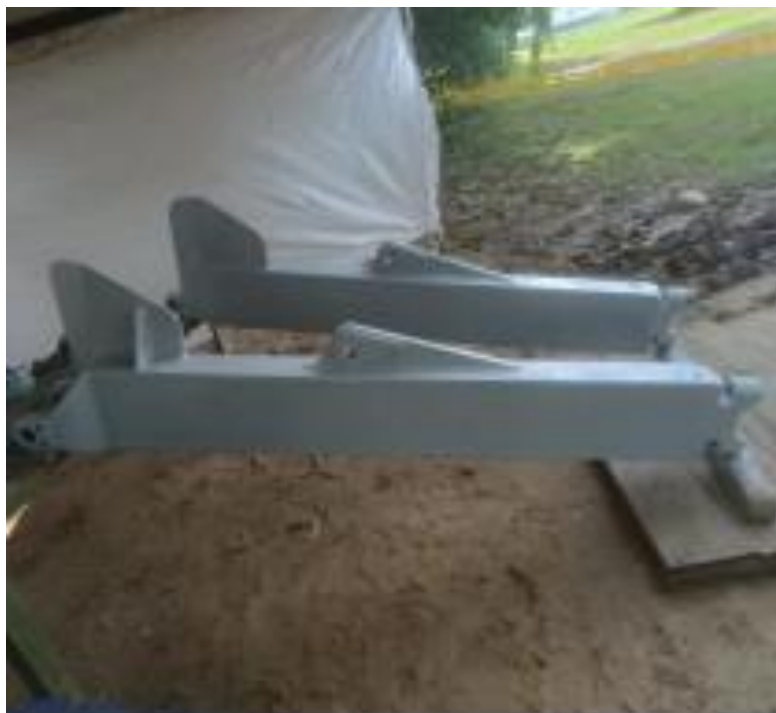
**Figura 71.**

*Estado inicial piezas a pintar*
