INFORME INSPECCIÓN
Fecha y lugar de la inspección		
Área(s) examinadas		Trabajos en Campos realizados
Inspector(es)	ALBERTO CADENA ZUÑIGA-INGENIERO DE SOPORTE PE	
Objetivo

Bucaramanga 7 y 8 de Mayo de 2009	
os por el Contratista EME Ingeniería en la ciudad de Bucaramanga	
ROYECTO PROMIGAS TELECOMUNICACIONES.	
pección	
niería en la ciudad de Bucaramanga, estos puntos son:	
fico

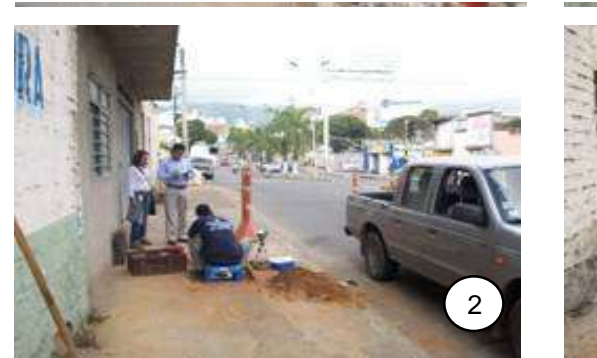
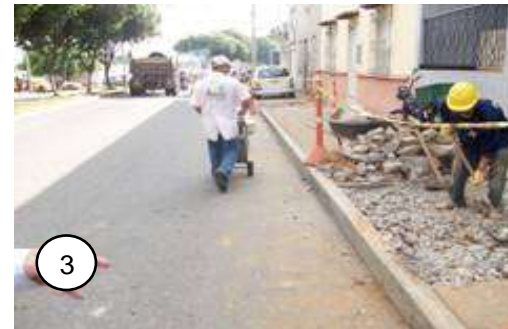
en uno de estos la falta de señalización (ver fotografía 4) y en otro se encontraba parcialmente señalizada (ver fotografía 5).

ficio	Recomendaciones
 	<p>* Se recomienda revisar en detalle la resolución mencionada anteriormente y hacer extensivo la revisión a los demás vehículos de la empresa.</p>
ficio	Recomendaciones
 	<p>* Realizar correcta señalización de las zonas de trabajo buscando siempre disminuir el riesgo de que una persona ajena a la actividad ingresae o tenga algún contacto con la obra.</p> <p>* Se debe documentar el procedimiento de trabajos en camaras con el fin de establecerlos controles y disposiciones de seguridad al realizar este tipo de trabajo.</p> <p>* Se debe reforzar en los trabajadortes de la empresa EME el procedimiento de notificación de los accidentes y Primeros Auxilios).</p>

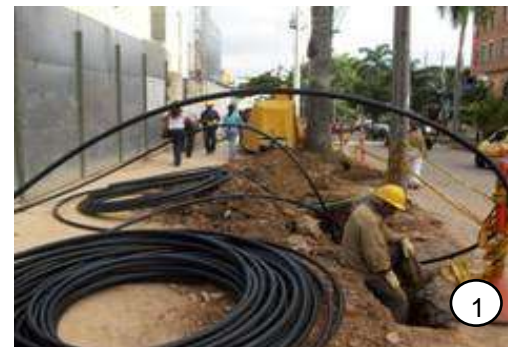
En los trabajos realizados en la Cra. 29 # 45 - 25 se evidenció obstrucción del andén por el monotubo que iba a ser tendido. Además, no se señaló correctamente la obra en ejecución, lo cual se evidencia en la fotografías 1, 2 y 3, en donde no se observa la limitación de la obra con la zona peatonal. Caso contrario se evidencia en la fotografía 4, en donde si se hace una correcta señalización. Vale la pena resaltar que a EME ingeniería se le ha notificado anteriormente No Conformidad por señalización en Obra, y se evidenció que en canalizaciones de poca longitud habilitan la señalización correctamente, cuando se les adjudica una canalización como esta de 1 km aprox, empiezan a incumplir con los cerramientos, tendido de cintas apoyadas sobre colombinas, poli-sombras y habilitación de senderos peatonales). Se le notificó y exigió al contratista el cumplimiento en canalizaciones de mayor longitud, (se realizará el seguimiento a este tema)

Recomendaciones <ul style="list-style-type: none"> * Cuando se presenten trabajos en donde se vaya a intervenir todo el andén se debe garantizar un sendero peatonal continuo, seguro, transitable, señalizado y totalmente aislado de la zona de obra. Debe cerrar y aislar la zona de la obra con colombinas y cinta. * Los EPP debe ser acorde a los trabajos que se estén realizando, las botas de seguridad a usar para las obras civiles deben tener al menos las siguientes características:

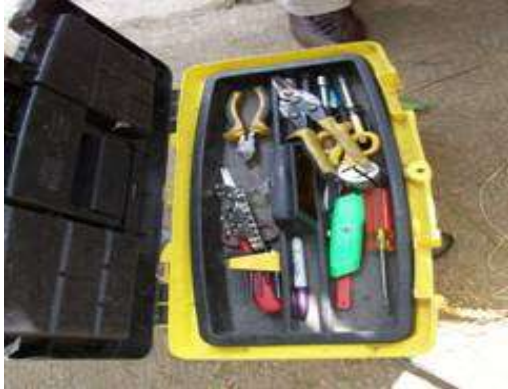
Situaciones encontradas	Registro fotogra
<p>Se realizó inspección a los elementos de seguridad que debe tener todo vehículo, esto de acuerdo a la resolución emitida por el gobierno nacional en la cual se establecen las características y contenido del equipo de prevención y seguridad que deben portar los vehículos para transitar por las vías del territorio nacional, y se evidenció la falta de los siguientes, (se tomo como muestra el vehículo de la empresa EME de placas BTH-131:</p> <ul style="list-style-type: none"> * Una navaja, bisturí y/o tijeras cualquiera. * Alicata u Hombre solo * Cruceta

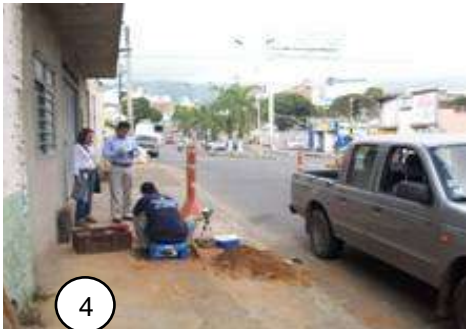
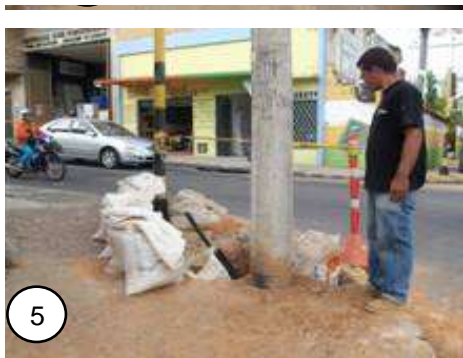
Situaciones encontradas	Registro fotogra
<p>En el punto de la Cra 36 con 54 se evidenció lo siguiente:</p> <p>1. No se señalizaron correctamente las camaras en donde se trabajaron. (se requiere mínimo tres puntos de apoyo de la señalización, solo tenían dos (2))</p> <p>3. Se pregunto a los trabajadores acerca del procedimiento a seguir en caso de presentarse algún incidente y se evidenció inconsistencias, no mencionaron el marcar a la línea telefónica destinada por la ARP para este fin. También hubo inconsistencias en la respuesta de la atención de primeros auxilios a un compañero de trabajo accidentado.</p>
