**PROGRAMACION, SUPERVISION DE ACTIVIDADES REALIZADAS CON  
PERSONAL POSVENTA DE FENIX CONSTRUCCIONES S.A. Y LOS  
RESPECTIVOS CONTRATISTAS DEL PROYECTO MEDITERRANE SPA  
TENNIS CLUB**

**IVAN DARIO VERA RANGEL  
ID: 89134**

**UNIVERSIDAD PONTIFICIA BOLIVARIANA  
ESCUELA DE INGENIERÍAS  
FACULTAD DE INGENIERÍA CIVIL  
BUCARAMANGA  
2012**

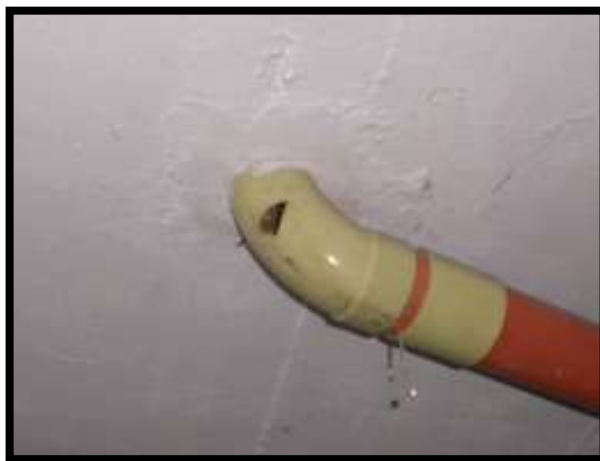
Foto 1. Rotura de Codo 3" PVC Sanitario.

En la foto 1, se evidencia rotura en codos PVC sanitario, de 3", donde un posible objeto dentro de la tubería provoco la rotura del mismo. Igualmente en las (fotos 2 y 3) se puede observar el codo de 4" PVC sanitario que presento rotura.

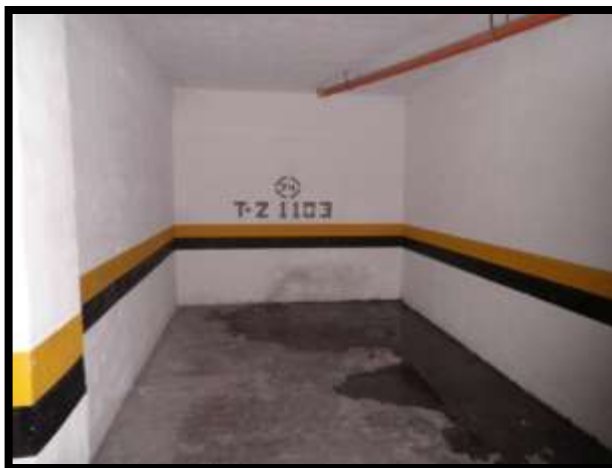
Foto 2. Area Afectada

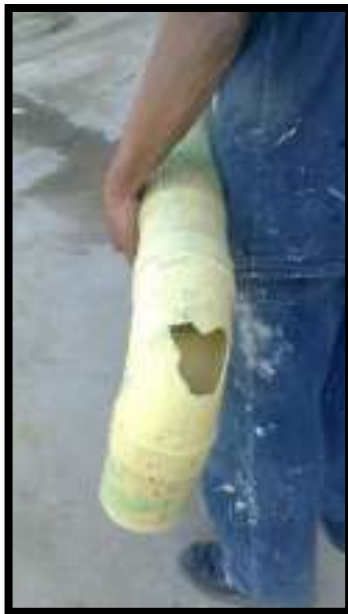
Foto 4. Accesorio 4" PVC Sanitario Roto.

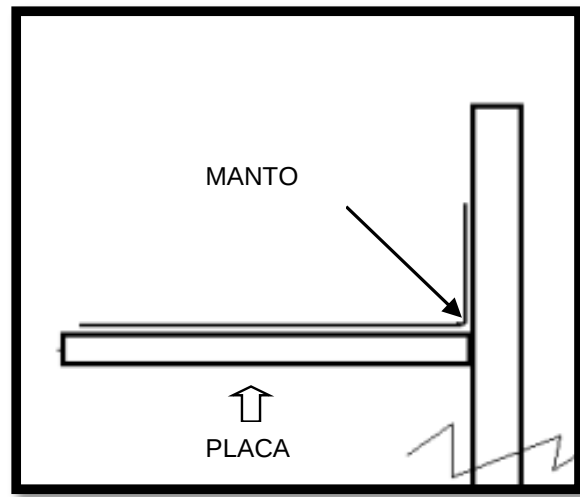
Figura 1. Instalación Actual Del Manto Asfáltico.

Al estar instalada la tela asfáltica de esta forma, esta se hace muy vulnerable a los cambios bruscos de temperatura, permite que los materiales se expandan y se contraigan. Así mismo, el guarda escoba en granito se desprende del muro, permitiendo que se filtre aguas lluvias que desliza por el antepecho de la terraza.

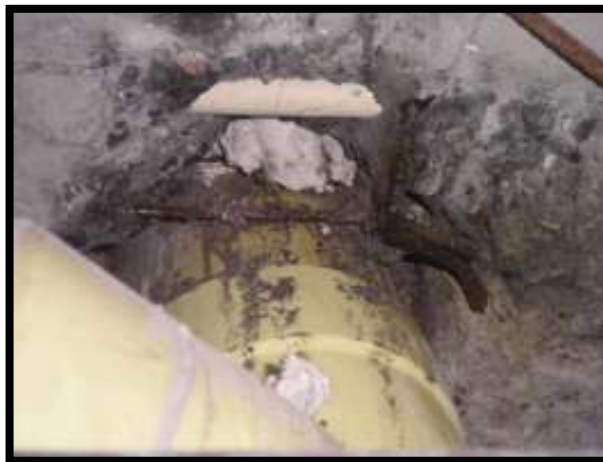
Foto 13. Tubería De 3/4" Aa No Conectada.

En el apartamento T2 1103 del conjunto Santorini se presento una filtración de agua en el cielo raso de drywall en baño de la habitación principal.

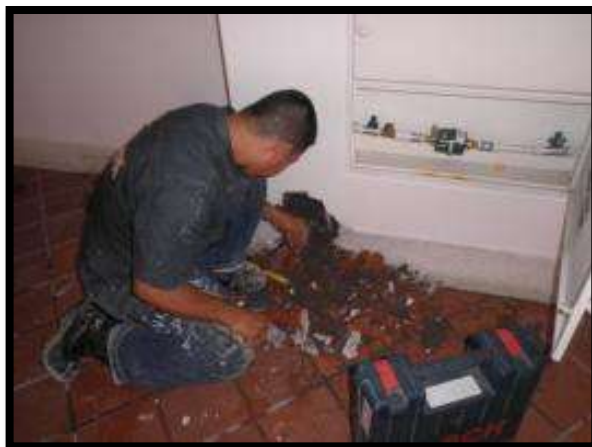
En las zonas comunes del conjunto Santorini se han presentado fuga de agua en empalme de accesorios instalados después del medidor.

Foto 13. Fuga De Agua En Zonas Comunes

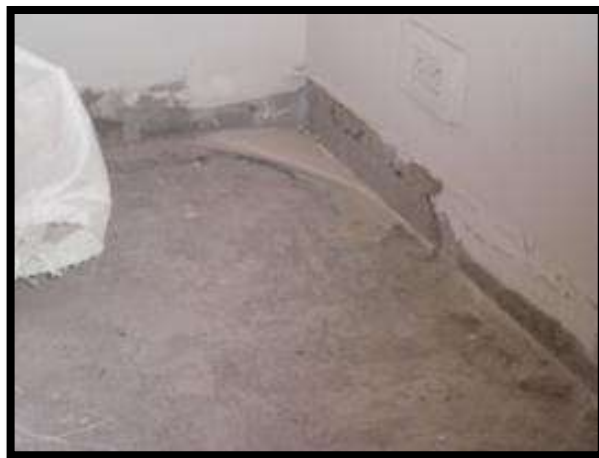
Foto 42. Evidencia De Inadecuada Instalación.

Fue necesario levantar todo el material usado para pegar el porcelanato, debido a que al instalarlo debe quedar al mismo nivel.

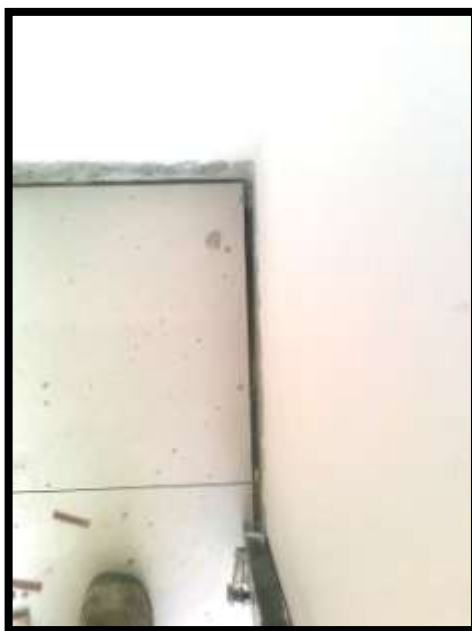
Foto 45. Separación Entre Los Muros Y La Losa.

Para instalar nuevamente el porcelanato, la superficie en concreto debe estar totalmente limpia y libre de residuos, para obtener mayor adherencia, dejando una separación entre lozas de 2 a 3 mm y contra los muros entre 5 y 7 mm.

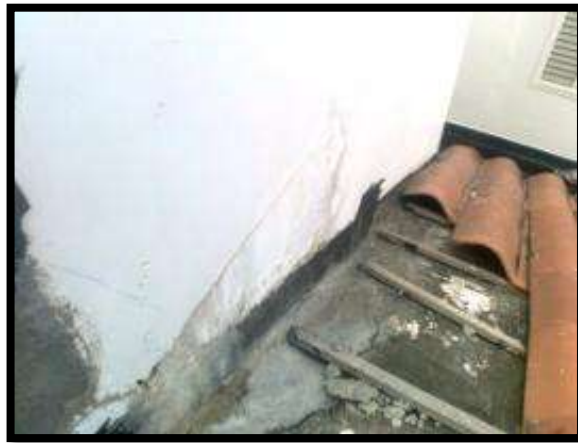
Foto 49. Fisuras En Muro Lateral De Tanque Elevado.

1. Fisuramiento de los muros del tanque relacionados a los movimientos de la estructura.
2. Dilatacion de las juntas de construccion del tanque, provocando salidas de agua.

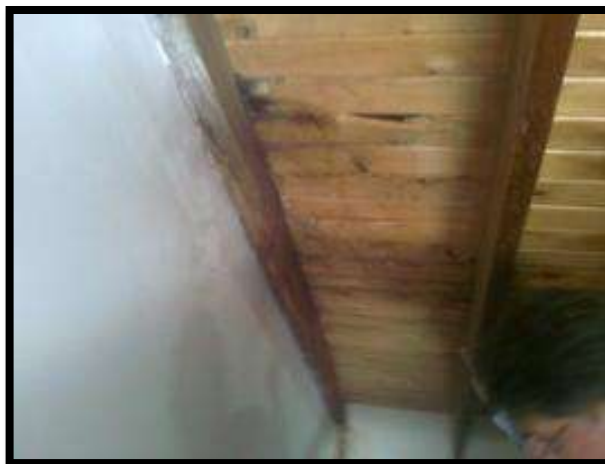
Foto 50. Evidencia De Los Daños Causados Dentro Del Apartamento

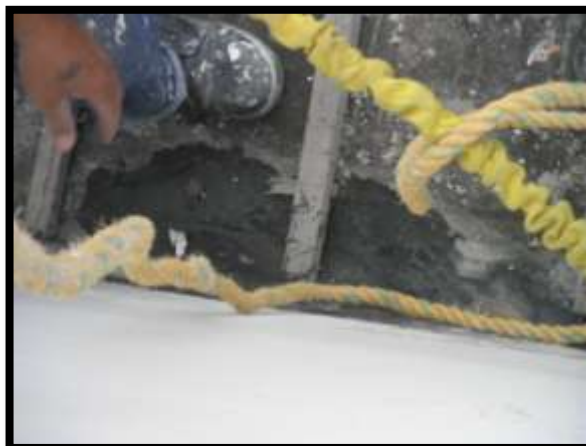
Foto 51. Presencia De La Humedad Sobre La Cubierta.

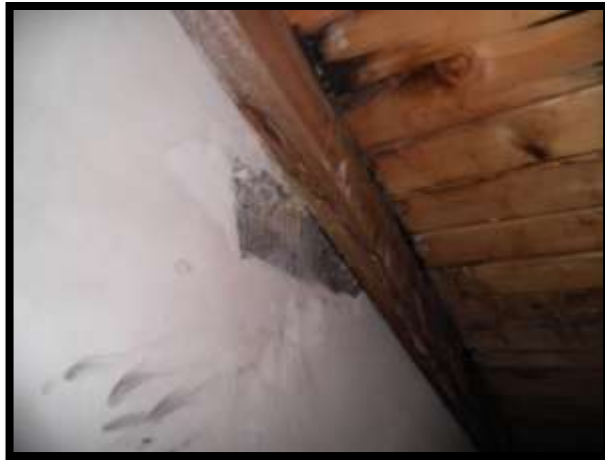
Foto 52. Detalle De Los Daños Causados En La Cubierta.

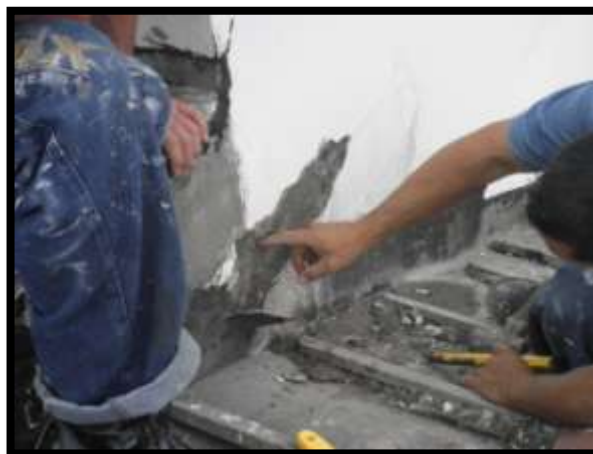
Foto 56. Evidencia De Humedad En La Fisura.

2. Se talló la fisura aproximadamente con 4 cm de profundidad.
3. Posteriormente se procedió a aplicar el material de la siguiente forma:

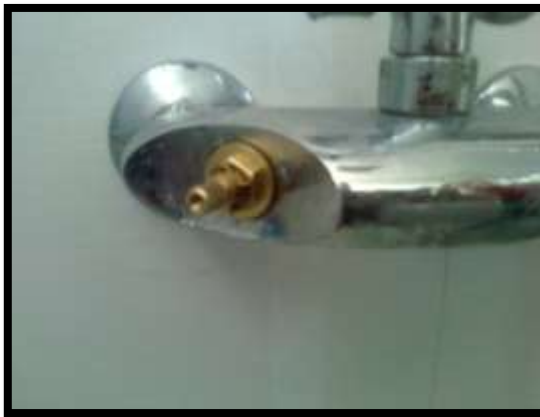
Foto 63. Detalle Del Mezclador Afectado.

1. Mala manipulación, la cual probablemente la perilla fue forzada.
2. Mal funcionamiento del repuesto, lo cual proporciono la fuga de agua.

1. Se desmonto en monocontrol de la ducha y se encontró que el vástago del mezclador de agua caliente estaba muy deteriorado y no realizaba un buen sellado, lo cual provoco la fuga de agua.

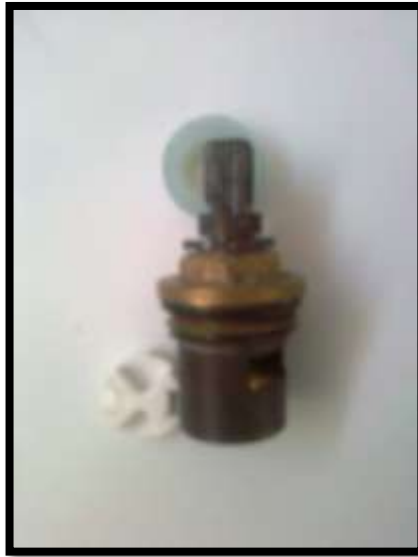
Foto 67. Vastago Dañado.

1. Finalmente se cambio repuesto de la ducha, llamado vástago del mezclador de agua caliente y se volvió a montar la ducha, quedando en perfecto funcionamiento.

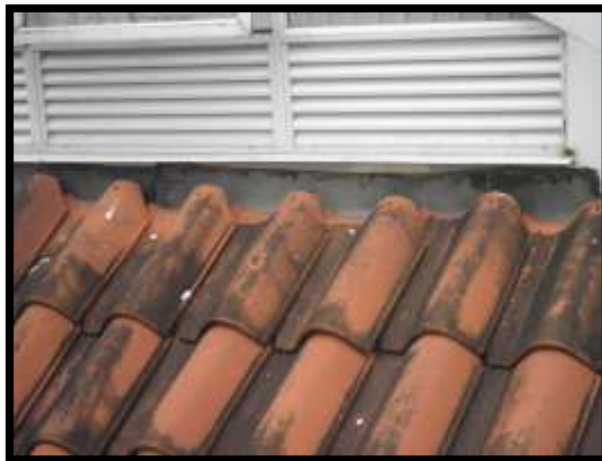
Foto 68. Ventana Triangular Parte Inferior.

1. Falta de coordinación de los trabajos con los instaladores de las ventanas y los instaladores del superboard genera malos procesos constructivos, provocando filtraciones.

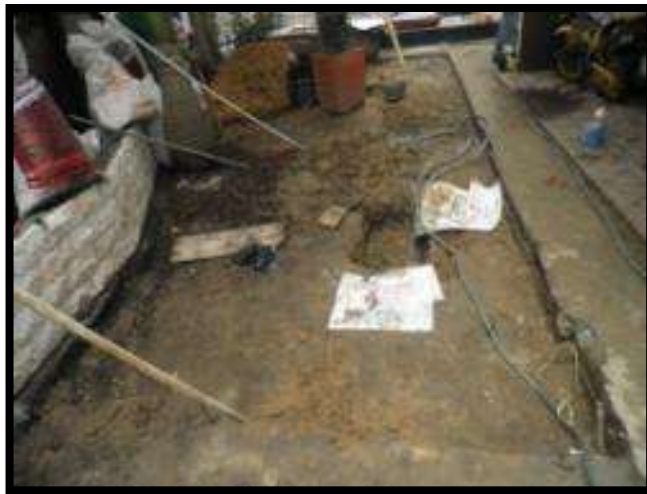
Foto 86. Terreno Con Saturación De Agua.

1. Niveles freáticos muy altos, que generan humedades en las paredes.
2. No prever que en estos lugares existían niveles freáticos muy altos.

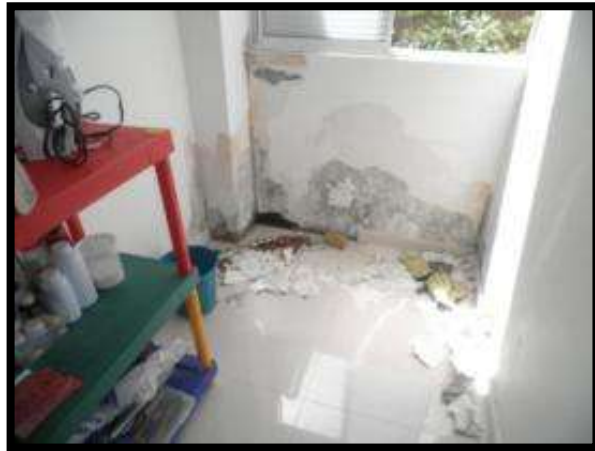
Foto 93. Evidencia De Los Daños Causados Por La Humedad.

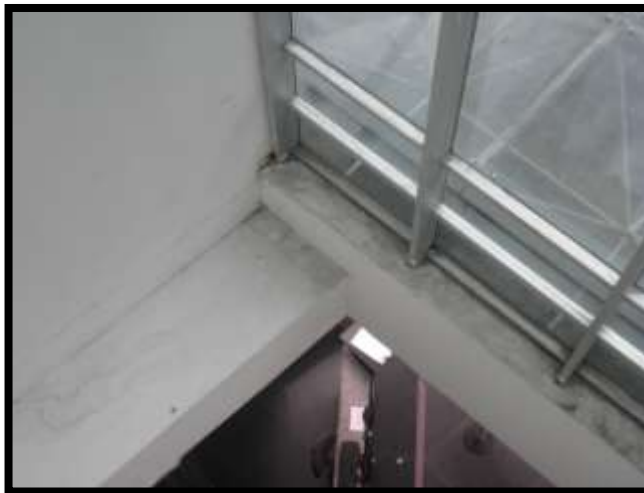
Foto 102. Humedad En Viga Interna De Fachada.

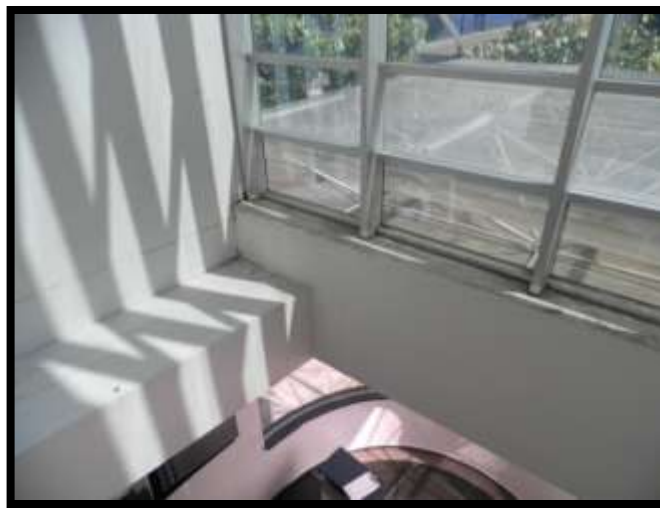
Foto 103.Figa Falsa En Superboard De Fachada. .

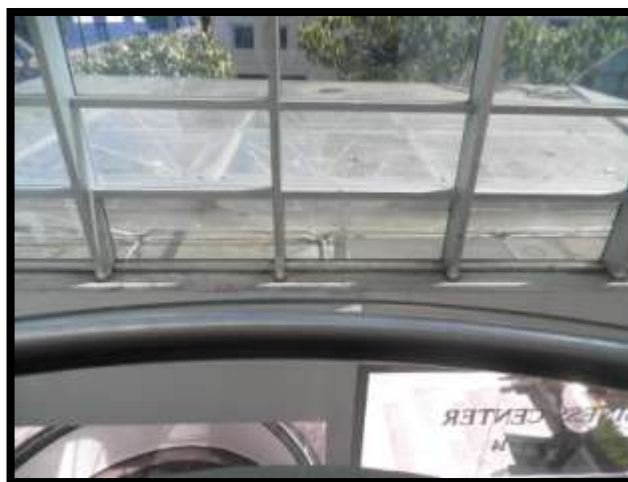
Foto 104. Figa Falsa En Superboard De Fachada Parte Baja Manchada Por La Humedad.

1. Mala instalación de la fachada de vidrio que permite que el agua se filtre y dañe los acabados de los muros.

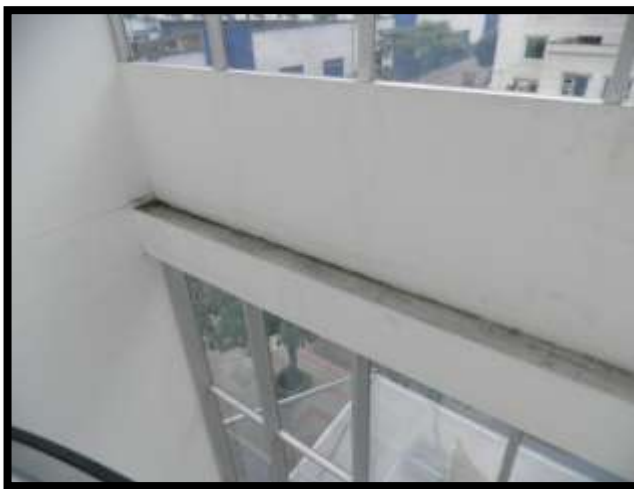
Foto 105. Recubrimiento De Viga Metálica En Superboard De Fachada Parte Alta Manchada Por Humedad.

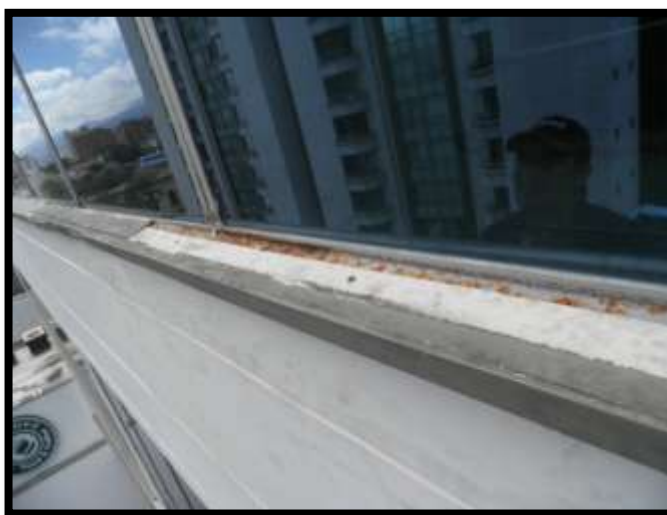
Foto 112. Detalles De Las Condiciones En Las Que Estaba La Alfajía.

1. Por la fachada externa se realizan reparaciones al superboard de la alfajía el cual estaba levantado y permitía filtraciones al interior del lobby.

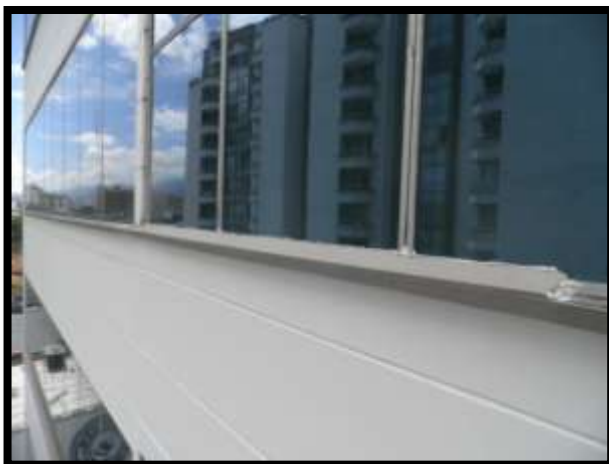
Foto 113. Detalle De Cómo Queda La Alfajía Nueva.

1. Las secciones de alfajía instaladas nuevamente, fueron selladas por la parte interna con Sikaflex, para impedir filtraciones de agua.
2. Finalmente se pinta superboard de la fachada y alfajías.
