APOYO, EVALUACION Y SEGUIMIENTO A LOS EVENTOS DAÑINOS DE
EROSION, REMOCION EN MASA E INUNDACIONES EN EL AREA DE
JURISDICCION DE LA CORPORACION AUTONOMA REGIONAL PARA LA
DEFENSA DE LA MESETA DE BUCARAMANGA.

ANDRES FELIPE VEGA BARBOSA

2017

Trabajo de Grado para Optar el Título de
Ingeniero Civil

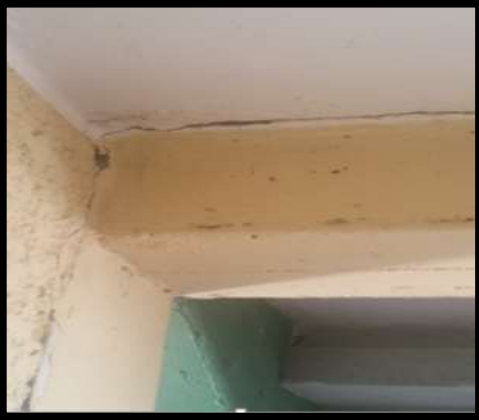
No. Radicado de salida Visita Técnica	Municipio	Análisis de la amenaza	Recomendaciones	Fotografías
1084	Floridablanca	<p>-Durante la visita no se observó ningún fenómeno dañino de erosión, remoción en masa o inundación. Se pudo evidenciar que la problemática se encontraba en la estructura, se encontró que se trataba de algunas grietas en las juntas de las columnas y los muros de los apartamentos de los bloques 22-1 y 22-10.</p> <p>-Probablemente por la falta de confinamiento entre estos y la alta actividad sísmica de la zona pudo haber causado tales grietas.</p> <p>-Respecto a la humedad que se evidencio, se observó que en los techos de los bloques se empoza el agua, no</p>	<p>-Se recomienda la realización de un estudio de patología de los bloques afectados ya que son bloques con 35 años de antigüedad y por tanto no cumplen con la norma sismo resistente actual NSR10, para así descartar cualquier daño estructural de los mismos.</p> <p>-Se aconseja el mantenimiento de los sifones y los bajantes, así como la intervención de los techos de los bloques afectados, para darle mejor manejo a las aguas lluvias, ya que estas se empozan al pobre sistema de conducción de aguas lluvias.</p> <p>-Remitir la problemática a la oficina de Gestión del Riesgo del municipio de</p>

No. Radicado de salida Visita Técnica	Municipio	Análisis de la amenaza	Recomendaciones	Fotografías
		<p>se encuentra adecuadamente impermeabilizados y no hay el trato debido con las aguas lluvias, lo que probablemente hace que cause la Aparicio de humedades en apartamentos del edificio.</p>	<p>Floridablanca - Santander.</p>

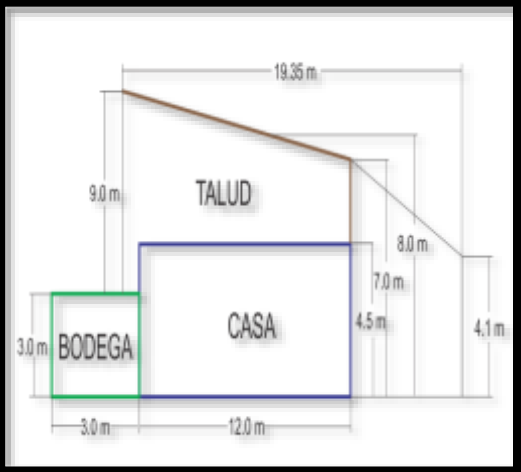
1305	Vetas	<p>-Hay una vivienda construida sin ningún control en la pata del talud, la cual puede afectar su estabilidad por diversos factores, tales como afectación a la capacidad portante del terreno y manejo de aguas lluvias de los patios y tejados, adicional se evidencia que se realizó un corte del talud, para la construcción de la misma.</p> <p>-De acuerdo a las</p>	<p>-Es importante tener en cuenta que en épocas de invierno, la ladera, puede presentar la falla del suelo, generando una afectación directa al área de influencia (Vivienda).</p> <p>-Se recomienda no manipular el talud, ni aplicarle cargas, con el fin de no acelerar sus procesos erosivos.</p> <p>-Se debe profundizar el canal de aguas lluvias de la corona del talud y mantenerlo limpio, para que este cumpla con su objetivo, encausar las</p>

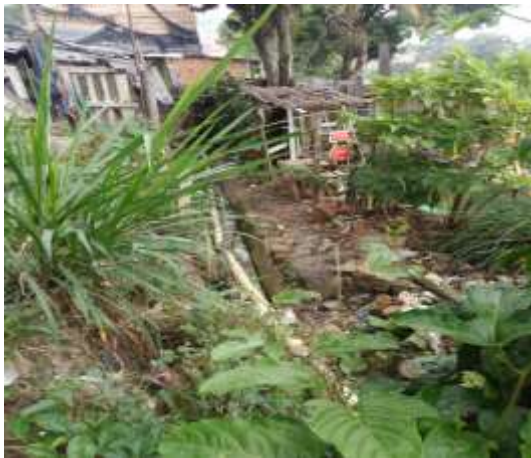
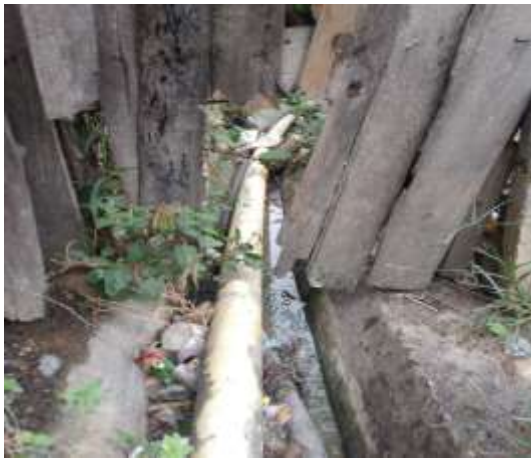
Tipo	Canaleta		
Ubicación	X-1104590 Y-1282726		
Estado	Deficiente	Calificación	8
Mantenimiento	Requiere Mantenimiento		
Observaciones	La canaleta se encuentra al lado de la vivienda 45, en la misma se encuentra la presencia de una tubería sanitaria de 4 pulgadas, la cual obstruye el flujo de las aguas lluvias.

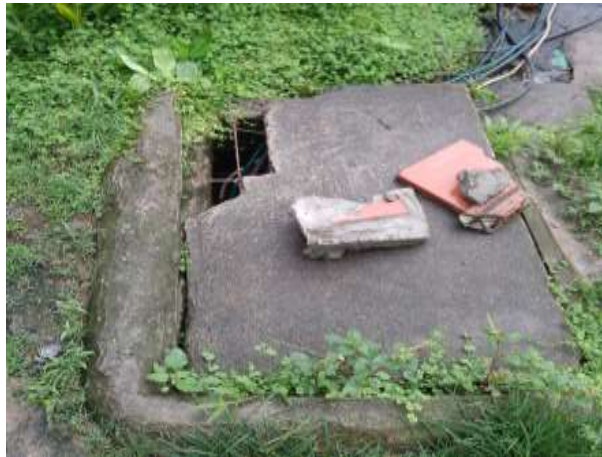
Tipo	Caja		
Ubicación	X-1104590 Y-1282726		
Estado	Deterioro	Calificación	8
Mantenimiento	Si requiere.		
Observaciones	La caja se encuentra localizada en la Cra 9ª #2-15, así mismo se evidencio que la tapa se encuentra partida en una de sus esquinas, de igual forma esta se encuentra rodeada de cobertura vegetal.

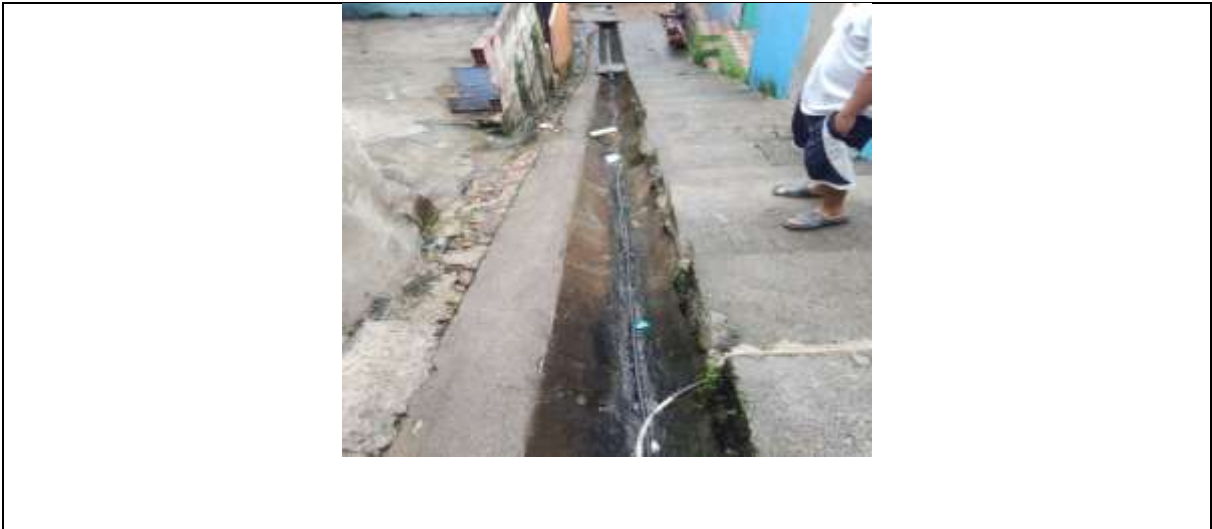
Tipo	Canaleta		
Ubicación	X-1104804 Y-1282703		
Estado	Aceptable	Calificación	6
Mantenimiento	Si requiere mantenimiento		
Observaciones	En la mayoría del trayecto de la canaleta se encuentra agrietada, así mismo se evidencia la presencia de un "lloraderos"

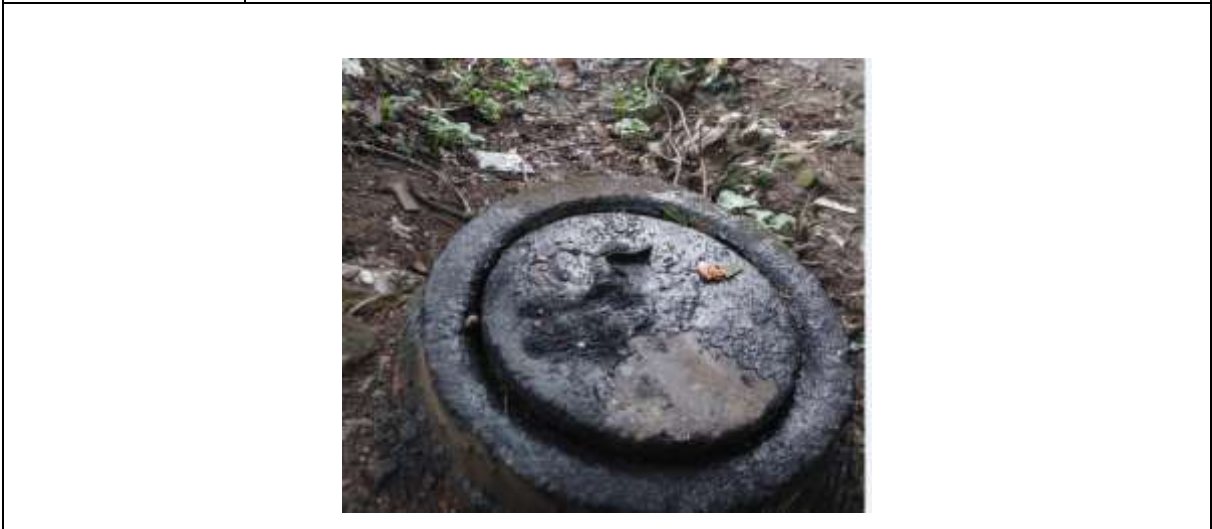
Tipo	Pozo		
Ubicación	X-1104873 Y-1282703		
Estado	Aceptable	Calificación	5
Mantenimiento	Si requiere mantenimiento.		
Observaciones	En el nivel de la tapa del pozo de inspección se lleva a cabo la quema de cobre, de igual forma presenta cobertura vegetal alrededor de la tapa.

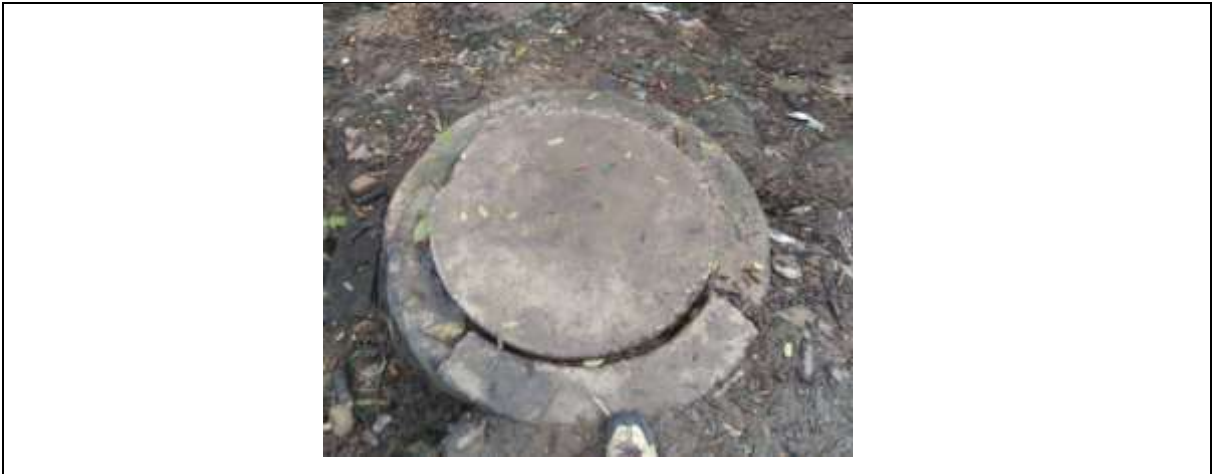
Tipo	Pozo		
Ubicación	X-1104879 Y-1282686		
Estado	Aceptable	Calificación	4
Mantenimiento	Si requiere mantenimiento		
Observaciones	El borde protector de la tapa núcleo del pozo de inspección presenta grietas.

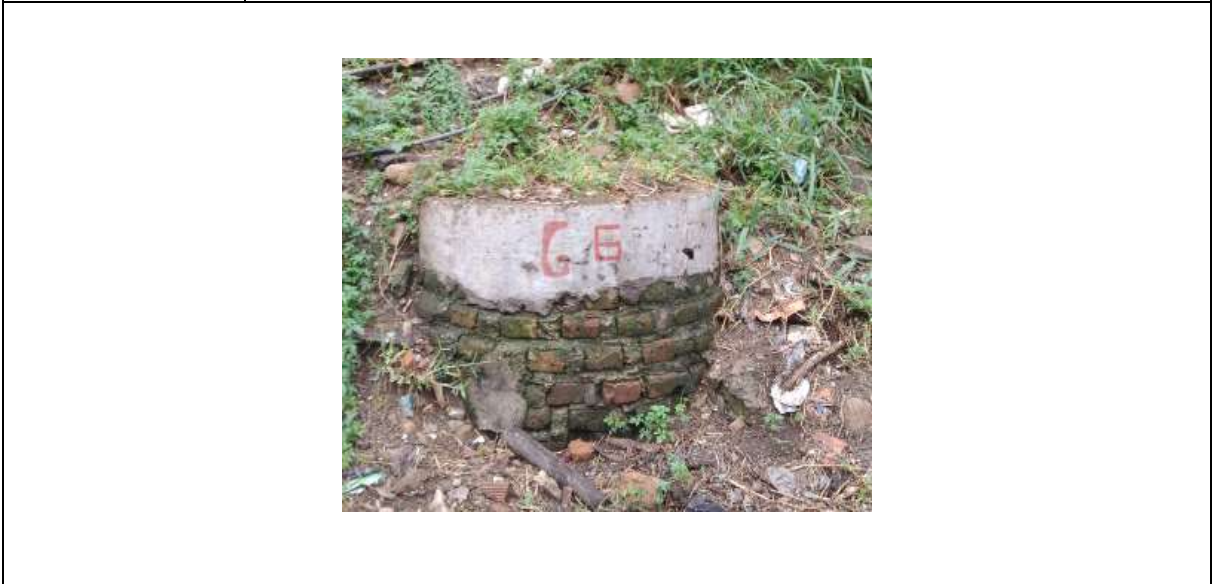
Tipo	Pozo		
Ubicación	X-1104893 Y-1282672		
Estado	Aceptable	Calificación	3
Mantenimiento	Si requiere mantenimiento		
Observaciones	La corona de la tapa núcleo del pozo de inspección requiere limpieza debido a que presenta abundante cobertura vegetal.

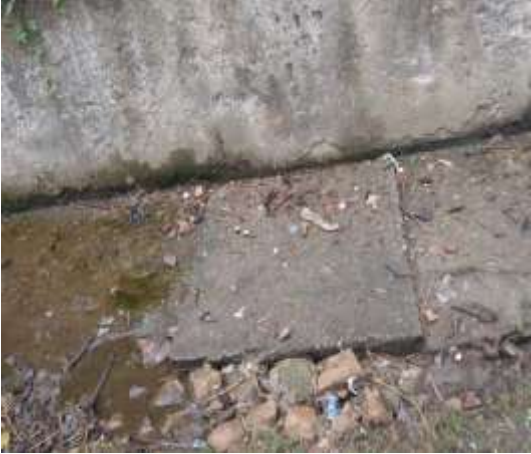
Tipo	Caja		
Ubicación	X-1104893 Y-1282672		
Estado	Deficiente	Calificación	8
Mantenimiento	Si requiere mantenimiento		
Observaciones	El área aferente a la caja se satura debido a que el tubo conductor se encuentra obstruido.

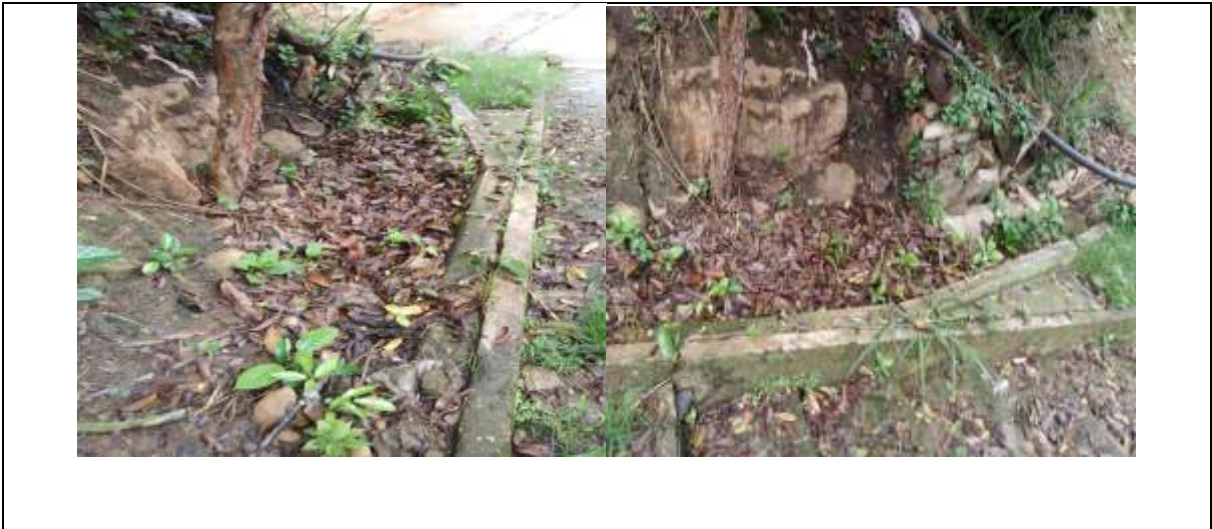
Tipo	Canaleta		
Ubicación	X-1104957 Y-1282669		
Estado	Deficiente	Calificación	7
Mantenimiento	Si requiere mantenimiento.		
Observaciones	La canaleta a lo largo de su trayecto se encuentra obstruido debido a sedimento y cobertura vegetal.

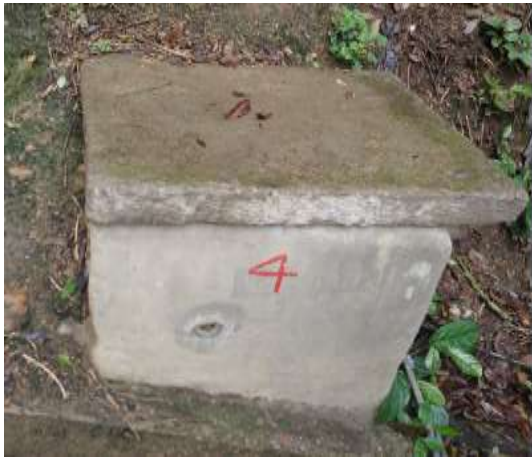
Tipo	Caja		
Ubicación	X-1104957 Y-1282669		
Estado	Buen estado	Calificación	1
Mantenimiento	No requiere mantenimiento		
Observaciones	La caja se observa con una pequeña erosión del talud en la parte posterior de la caja

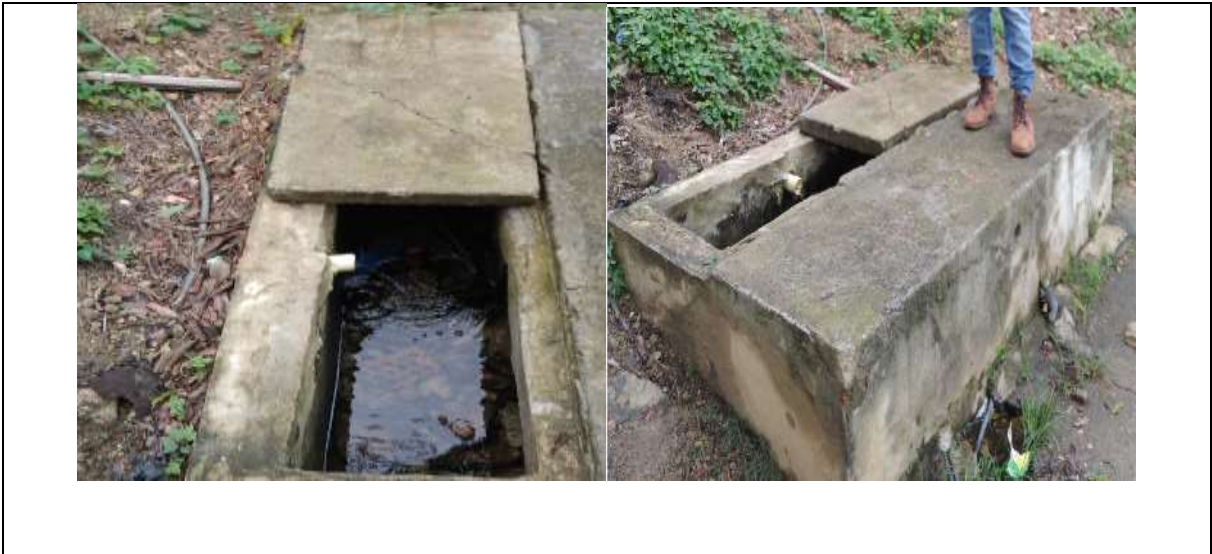
Tipo	Cajas		
Ubicación	X-1104951 Y-1282677		
Estado	Mal estado.	Calificación	10
Mantenimiento	Si requiere mantenimiento.		
Observaciones	En una se evidencia la ausencia de la tapa y la otra se encuentra agrietada.

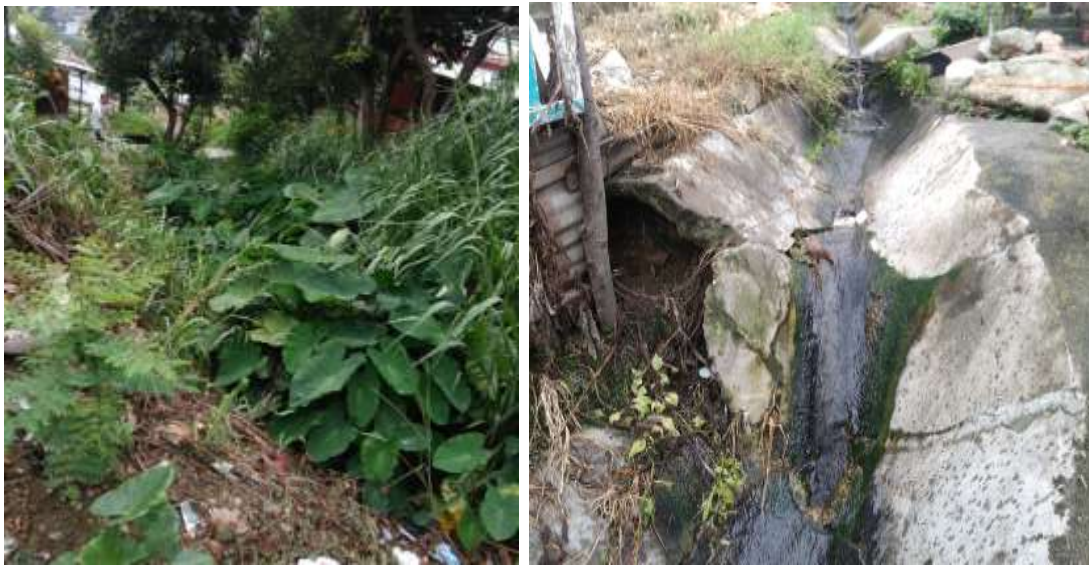
Tipo	Canaleta		
Ubicación	X-1104953 Y-1282699		
Estado	Deficiente	Calificación	10
Mantenimiento	Si requiere mantenimiento.		
Observaciones	La canaleta presenta obstrucciones debido a la cobertura vegetal, así mismo presenta grietas en algunos tramos de esta.

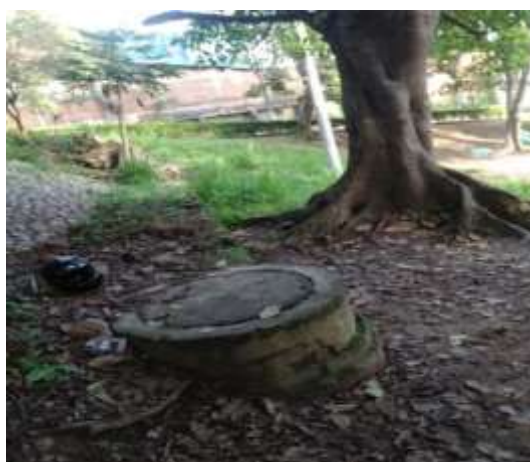
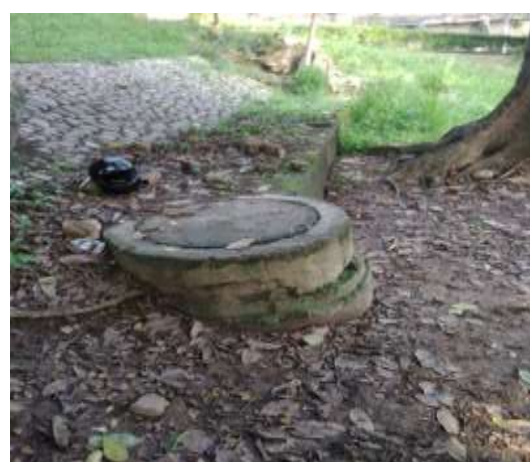
Tipo	Pozo		
Ubicación	X-1104570 Y-1282566		
Estado	El pozo está deteriorado	Calificación	7
Mantenimiento	Si requiere mantenimiento		
Observaciones	Posibles daños del pozo subsuperficiales debido a la raíces del árbol

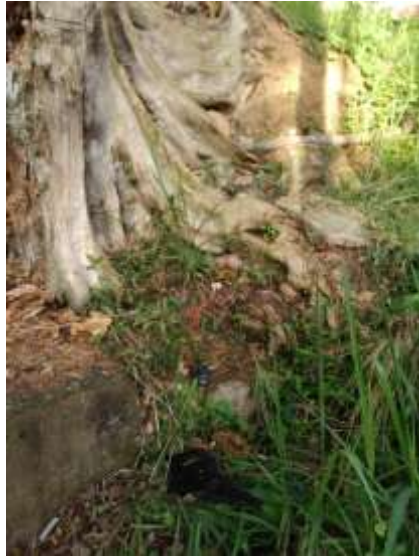
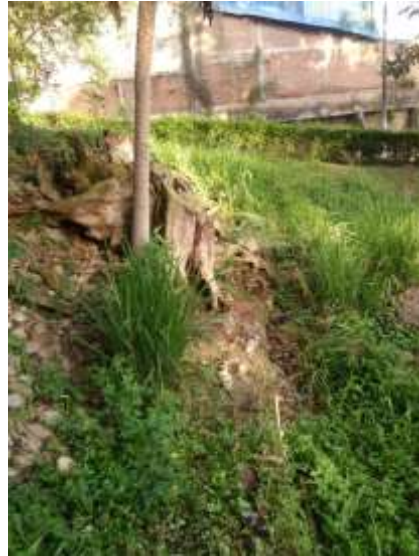
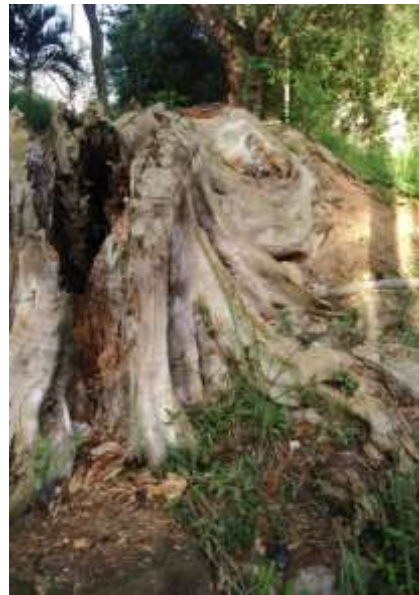
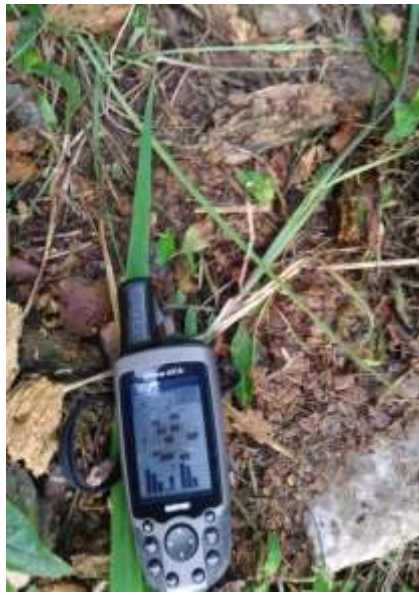
Tipo	Pozo		
Ubicación	X-1104552 Y-1282581		
Estado	Se encuentra debajo de las raíces de un árbol que se talo hace 4 años	Calificación	9
Mantenimiento	Si requiere mantenimiento		
Observaciones	Posibles daños por las raíces del árbol el cual fue talado hace 4 años

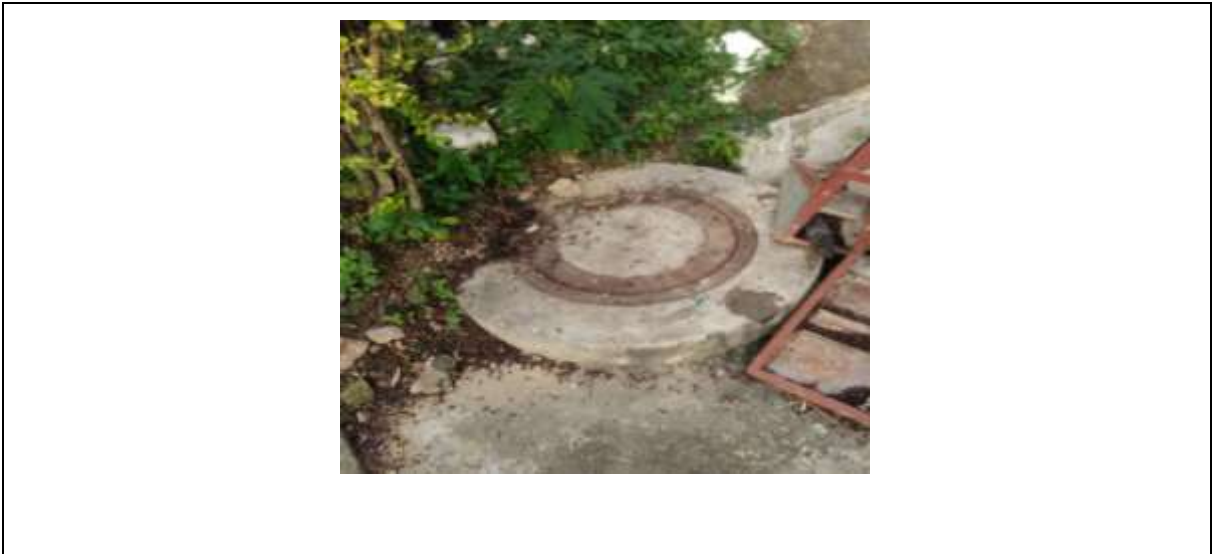
Tipo	Pozo		
Ubicación	X-1104572 Y-1282577		
Estado	Solo se le observa la tapa núcleo con poco deterioro	Calificación	6
Mantenimiento	Si requiere mantenimiento		
Observaciones	Posibles afectaciones por las raíces del árbol que se encuentra a menos de 1m

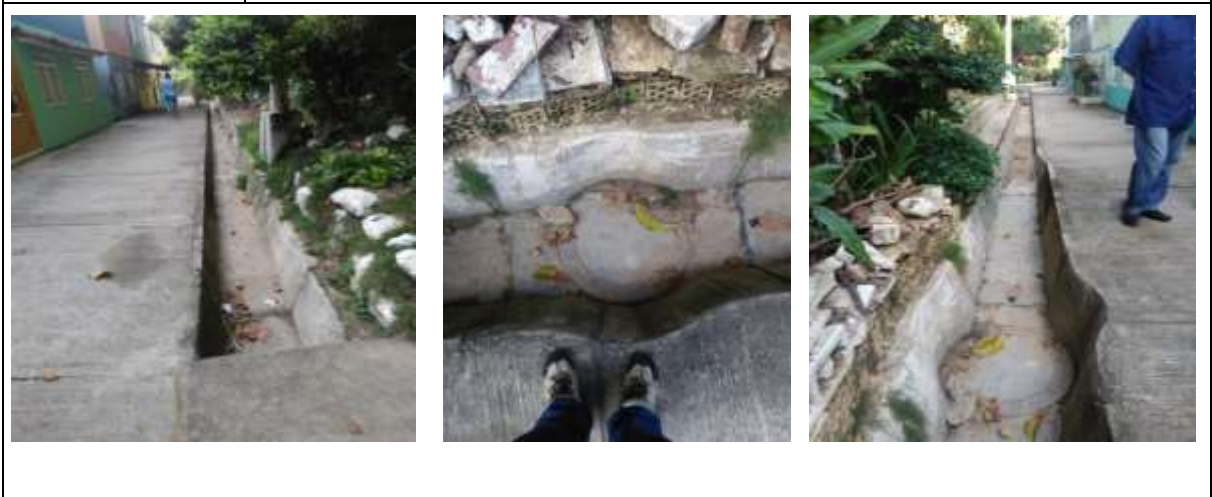
Tipo	Pozo ubicado dentro de la canaleta		
Ubicación	X-1104590 Y-1282585		
Estado	Solo se observa la tapa núcleo	Calificación	4
Mantenimiento	Si requiere mantenimiento		
Observaciones	Esta tiene grietas y restos de sedimentos y vegetación

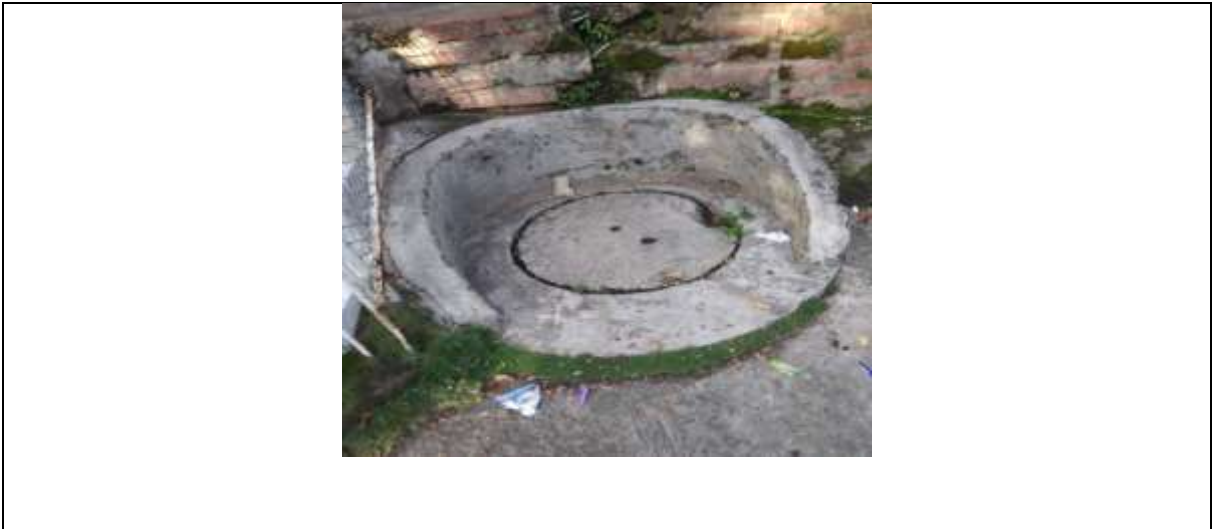
Tipo	Pozo		
Ubicación	X-1104649 Y-1282590		
Estado	En buen estado	Calificación	2
Mantenimiento	Si requiere mantenimiento		
Observaciones	Este se encuentra bien no presenta daños

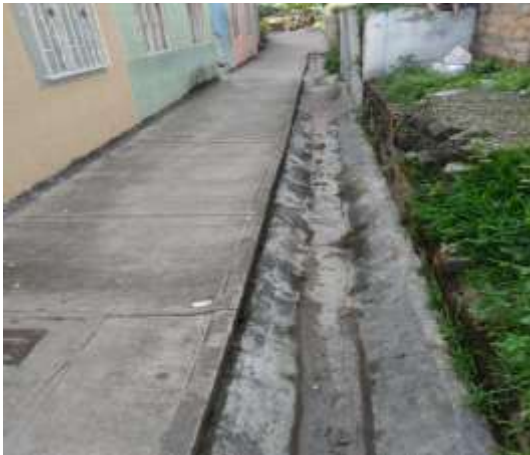
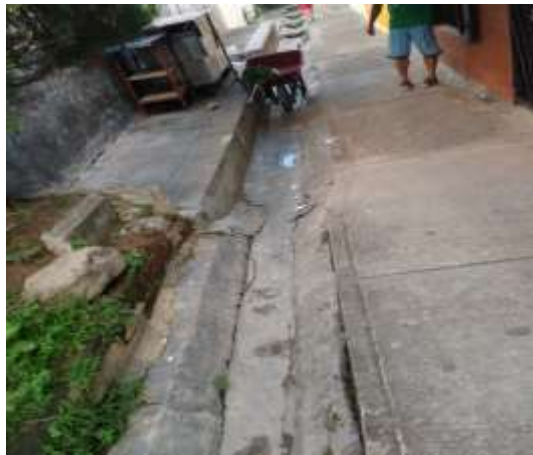
Tipo	Canaleta		
Ubicación	X-1104610 Y-1282609		
Estado	Aceptable	Calificación	3
Mantenimiento	No requiere mantenimiento		
Observaciones	La canaleta presenta unas grietas en toda su trayectoria

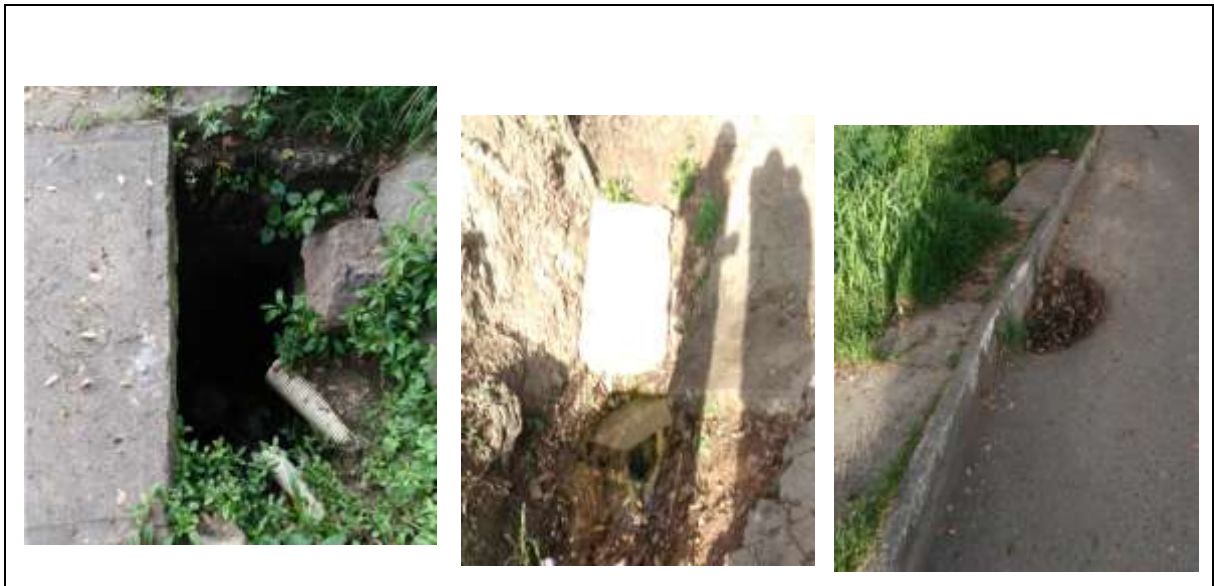
Tipo	Pozo Caja		
Ubicación	X-1104670 Y-1282589		
Estado	Deficiente	Calificación	9
Mantenimiento	Si requiere mantenimiento		
Observaciones	Esta caja mantiene flujo constante de agua el cual por su deterioro ya está causando afectaciones en la vía

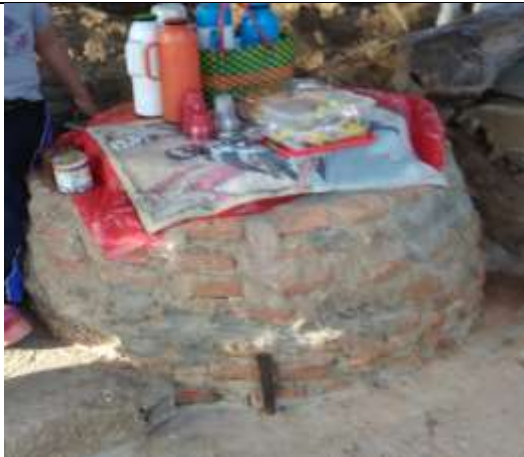
Tipo	Pozo		
Ubicación	X-1104662 Y-1282581		
Estado	Aceptable	Calificación	4
Mantenimiento	No requiere mantenimiento		
Observaciones	Este pozo se encuentra en un costado de la vía en el cual tiene la tapa núcleo sellada y no se puede destapar

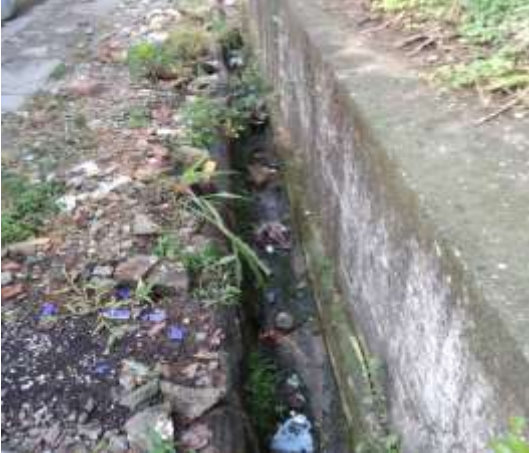
Tipo	Canaleta		
Ubicación	X-1104656 Y-1282549		
Estado	Deficiente	Calificación	7
Mantenimiento	Si requiere mantenimiento		
Observaciones	Esta canaleta cuenta con una presencia de cobertura vegetal así mismo con una buena cantidad de escombros que obstruyen y pueden causar taponamiento de las cajas recolectoras

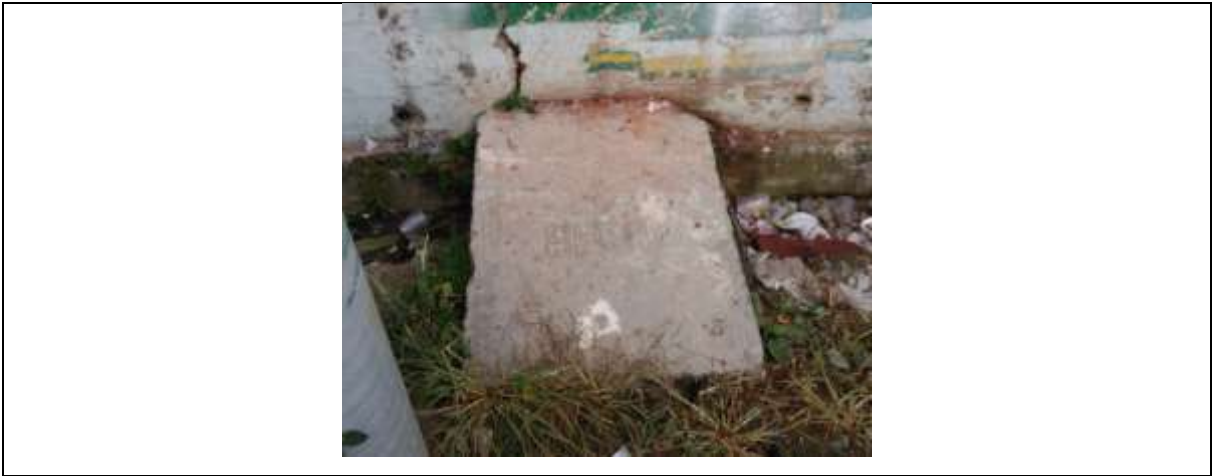
Tipo	Caja		
Ubicación	X-1104680 Y-1282459		
Estado	Aceptable	Calificación	6
Mantenimiento	Si requiere mantenimiento		
Observaciones	Esta caja tiene a su alrededor una gran cantidad de basura y bolsas plásticas que no permiten su funcionamiento.

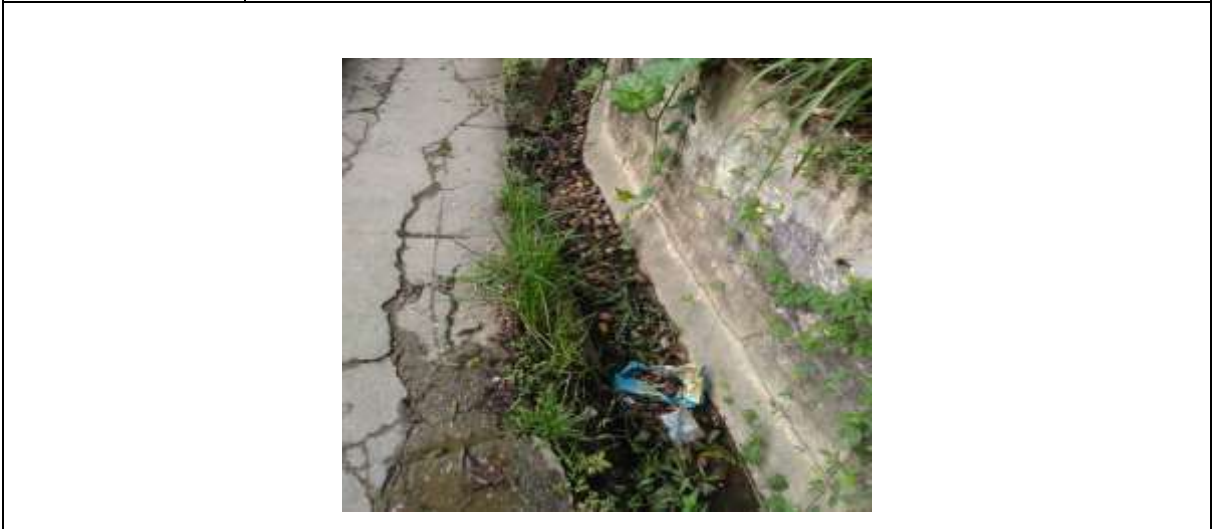
Tipo	Pozo		
Ubicación	X-1104675 Y-1282466		
Estado	Deficiente	Calificación	8
Mantenimiento	Si requiere mantenimiento		
Observaciones	Se observó que la canaleta está rodeada por vegetación así mismo contiene una gran cantidad de semilla de cingla

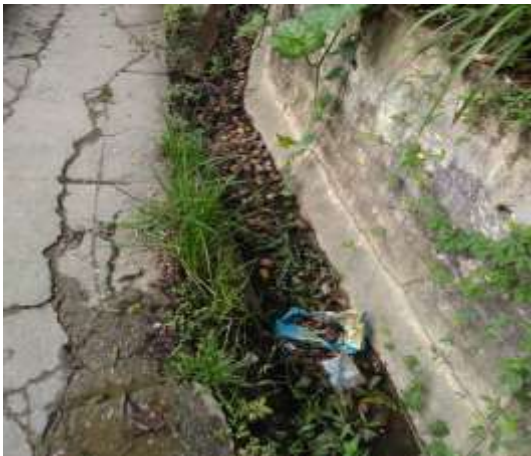
Tipo	Pozo		
Ubicación	X-1104675 Y-1282466		
Estado	Deficiente	Calificación	8
Mantenimiento	Si requiere mantenimiento		
Observaciones	Se observó que la canaleta está rodeada por vegetación así mismo contiene una gran cantidad de semilla de cingla

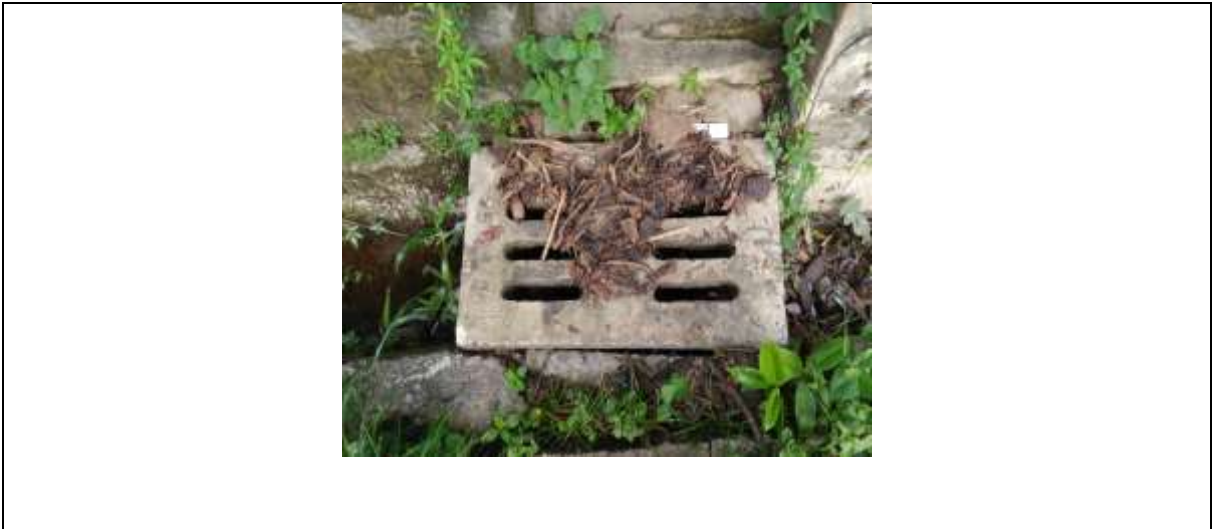
Tipo	Sumidero		
Ubicación	X-1104697 Y-1282429		
Estado	DEFICIENTE	Calificación	7
Mantenimiento	Si requiere mantenimiento		
Observaciones	Se observó que el resumidero esta obstruido por material vegetal y sedimentos

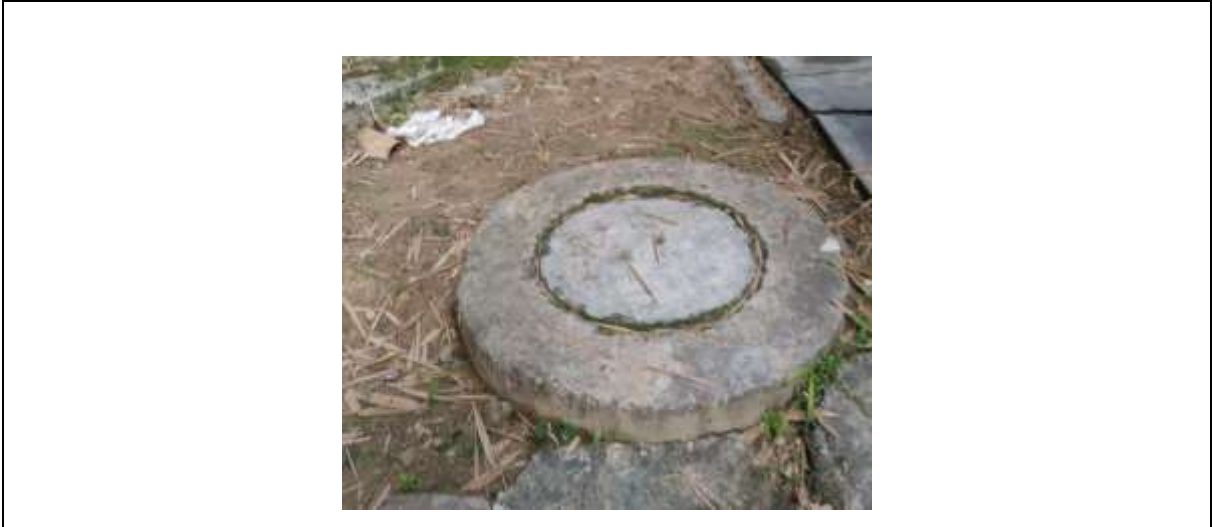
Tipo	Pozo		
Ubicación	X-1104704 Y-1282401		
Estado	Aceptable	Calificación	3
Mantenimiento	No requiere mantenimiento		
Observaciones	Este pozo se encuentra en buenas condiciones solo se observa un poco de desgaste n su radio

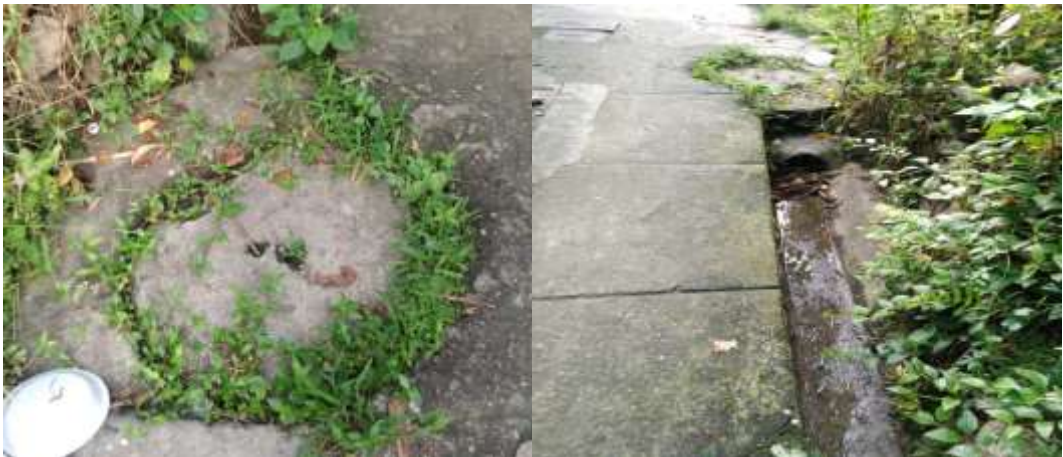
Tipo	Pozo		
Ubicación	X-1104730 Y-1282378		
Estado	Deficiente	Calificación	7
Mantenimiento	Si requiere mantenimiento		
Observaciones	Este cuenta con presencia de vegetación y la tapa núcleo esta picada en su radio

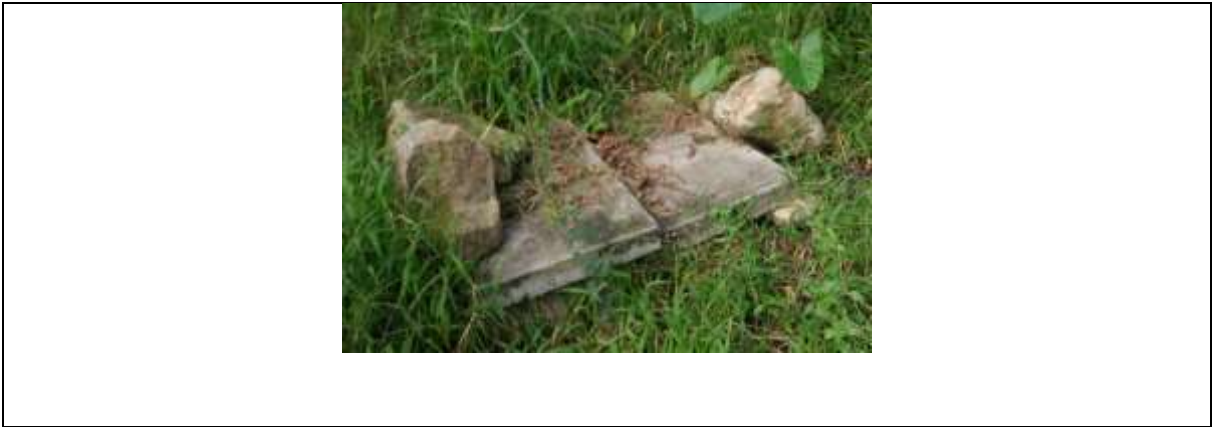
Tipo	Caja		
Ubicación	X-1104757 Y-1282369		
Estado	Deficiente	Calificación	6
Mantenimiento	Si requiere mantenimiento		
Observaciones	Esta está rodeada de vegetación y la tapa esta montada una encima de otra así mismo como se evidencia que tiene unas rocas encima de la tapa

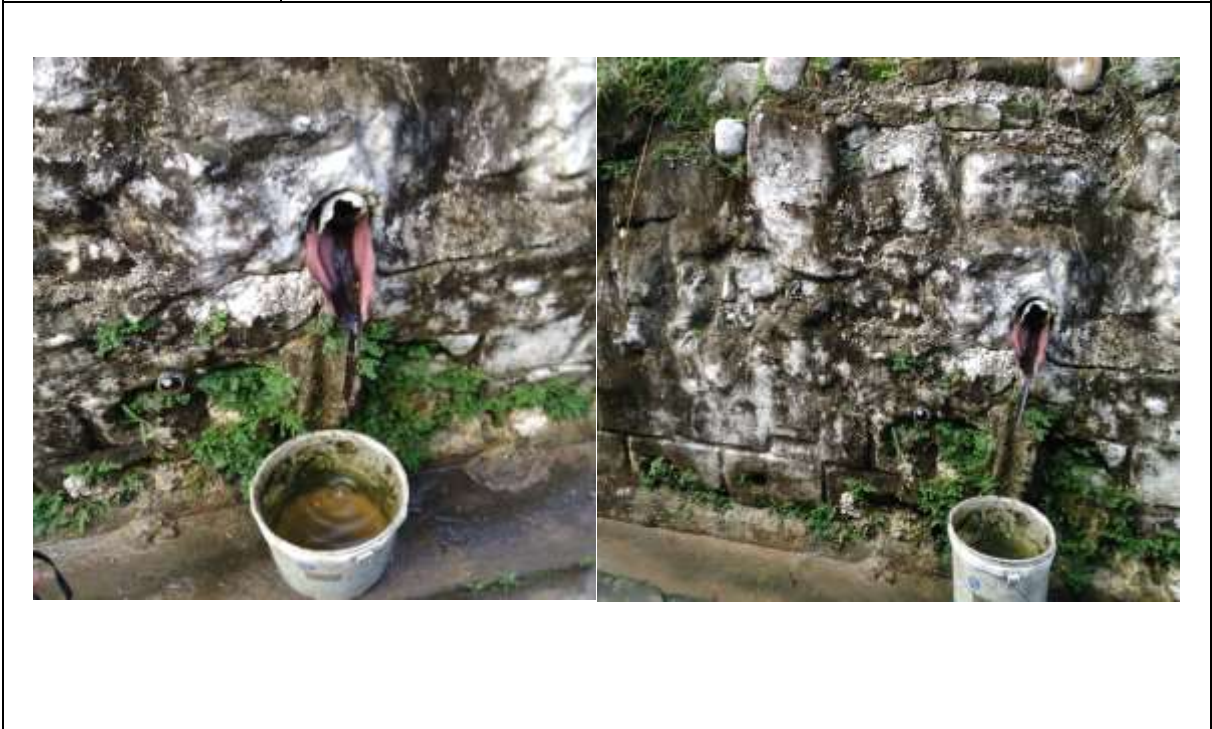
Tipo	Muro Concreto ciclópeo		
Ubicación	X-1104955 Y-1282309		
Estado	aceptable	Calificación	5
Mantenimiento	Si requiere mantenimiento		
Observaciones	Se observó contante flujo de agua y pequeñas grietas en el muro

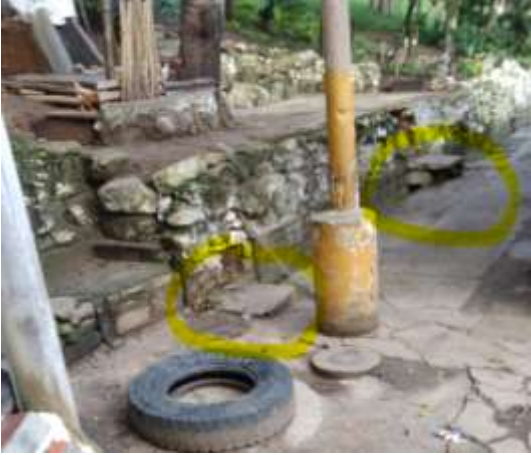
Tipo	Caja		
Ubicación	X-1104797 Y-1282375		
Estado	Aceptable	Calificación	4
Mantenimiento	Si requiere mantenimiento		
Observaciones	Se observó material de sedimento y pequeñas grietas en las cajas

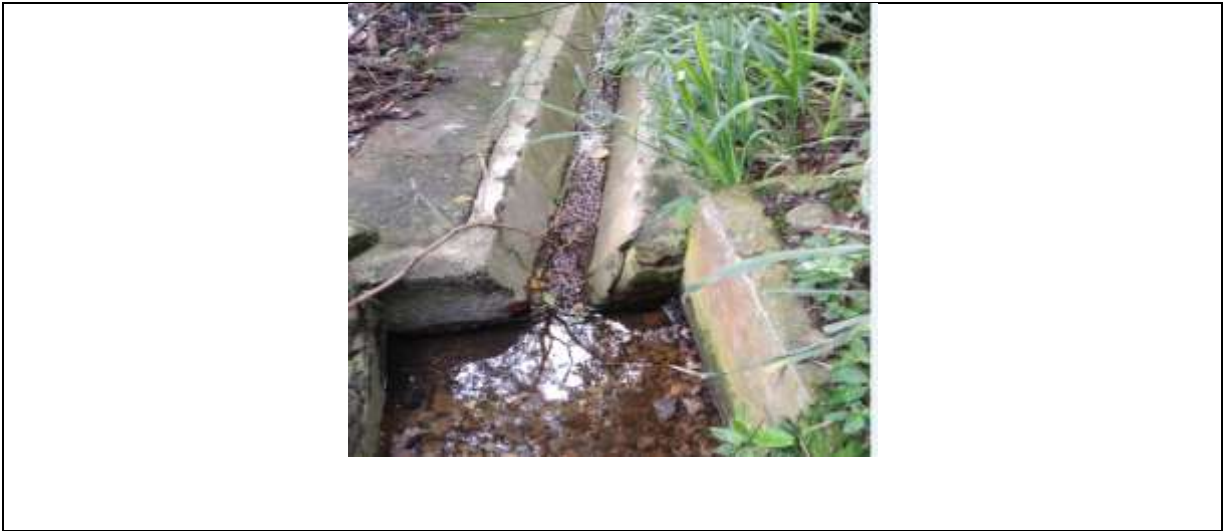
Tipo	Canaleta		
Ubicación	X-1104798 Y-1282268		
Estado	Aceptable	Calificación	6
Mantenimiento	Si requiere mantenimiento		
Observaciones	Se observó escombros y material de sedimento asi mismo grietas y pequeños pedazos de trocos obstruyendo el cauce del agua

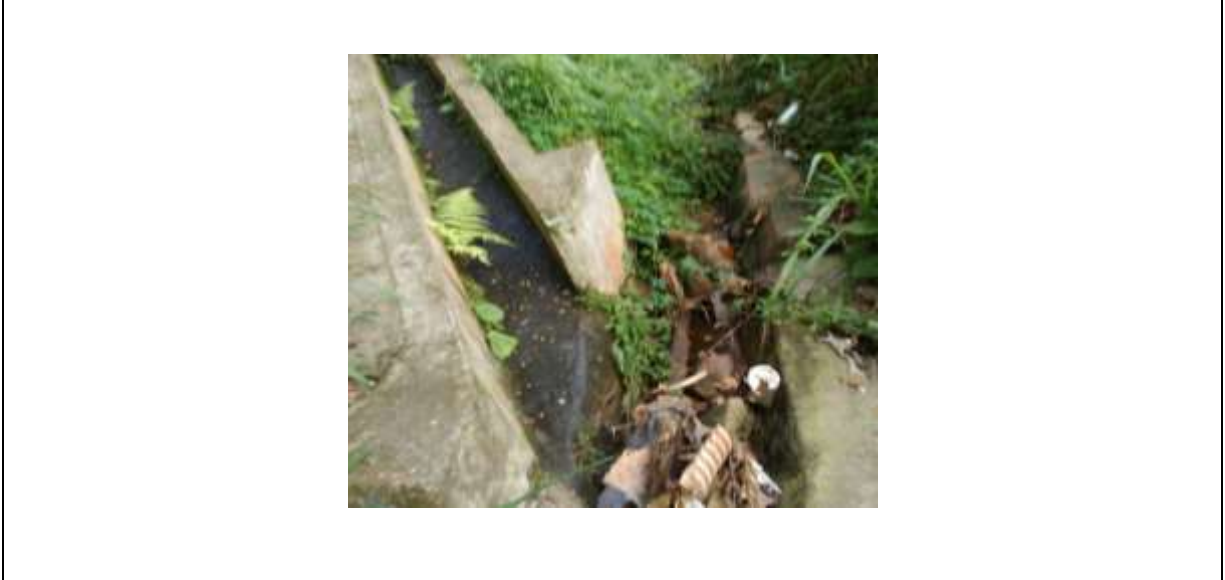
Tipo	Canaleta		
Ubicación	X-1104746 Y-1282340		
Estado	Deficiente	Calificación	7
Mantenimiento	Si requiere mantenimiento		
Observaciones	Se observó escombros y vegetación herbácea en casi todo su trayecto

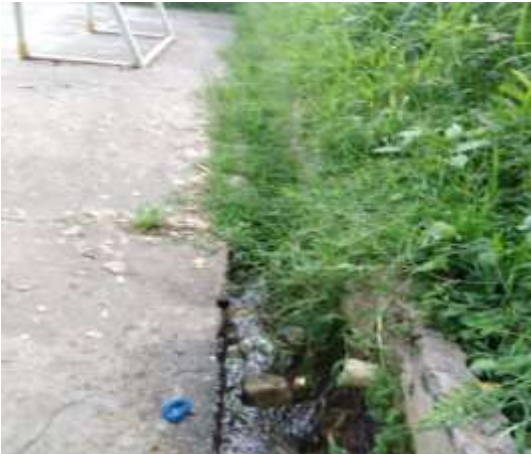
Tipo	Canaleta		
Ubicación	X-1104718 Y-1282310		
Estado	Deficiente	Calificación	7
Mantenimiento	Si requiere mantenimiento		
Observaciones	La canaleta se encuentra con cobertura vegetal así mismo contiene escombros que obstruyen la misma

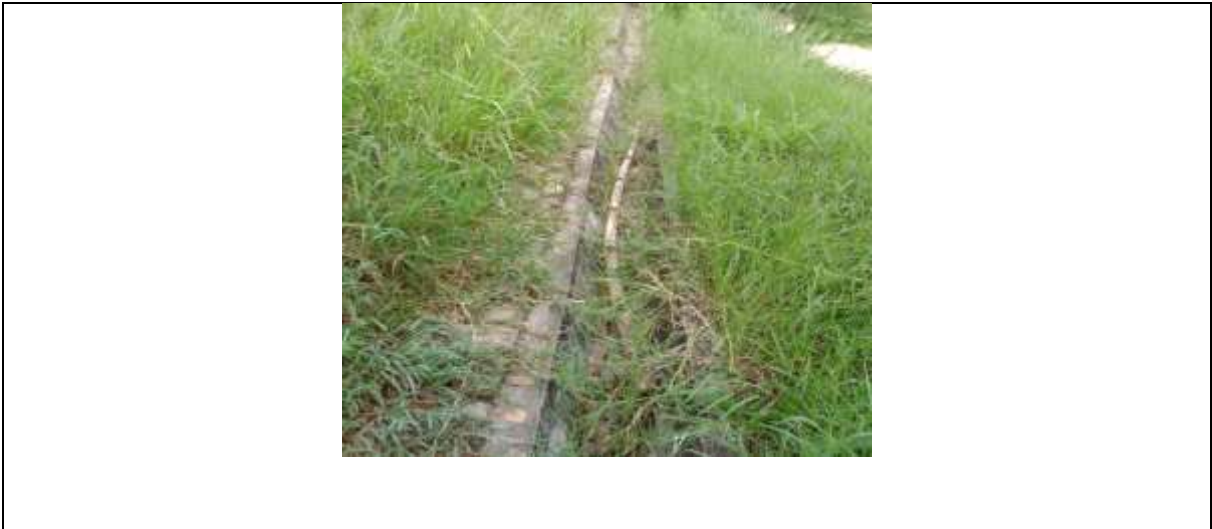
Tipo	Canaleta		
Ubicación	X-1104731 Y-1282318		
Estado	Aceptable	Calificación	5
Mantenimiento	Si requiere mantenimiento		
Observaciones	Se observó que la canaleta tiene vegetación en ambos lados de su construcción así mismo la canaleta tiene una guadua en su interior

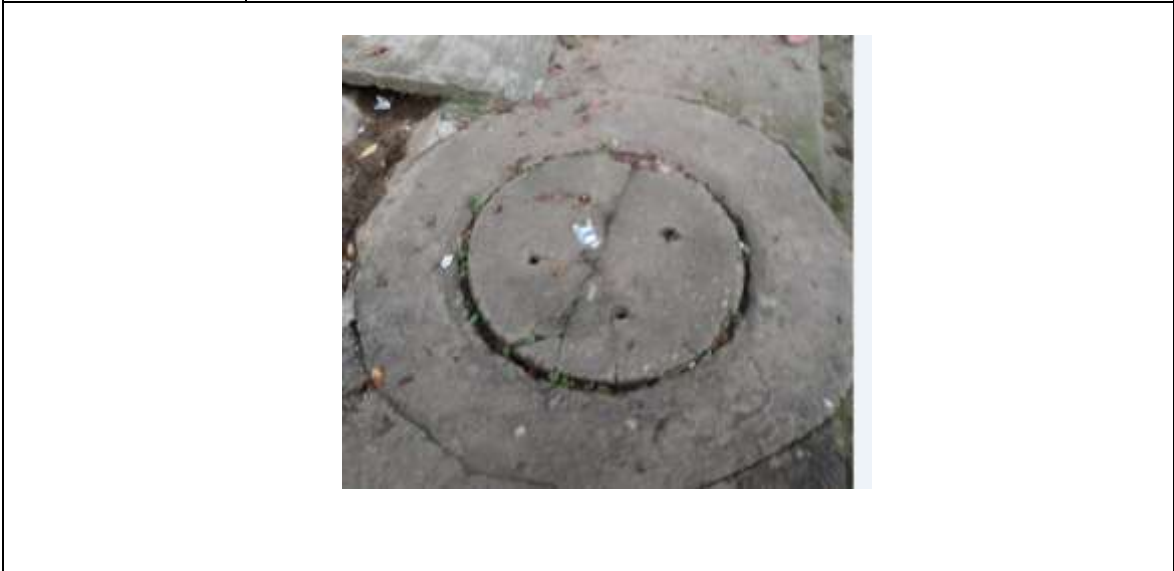
Tipo	Pozo		
Ubicación	X-1104731 Y-1282318		
Estado	Deficiente	Calificación	6
Mantenimiento	Si requiere mantenimiento		
Observaciones	La tapa núcleo esta partida por toda la mitad

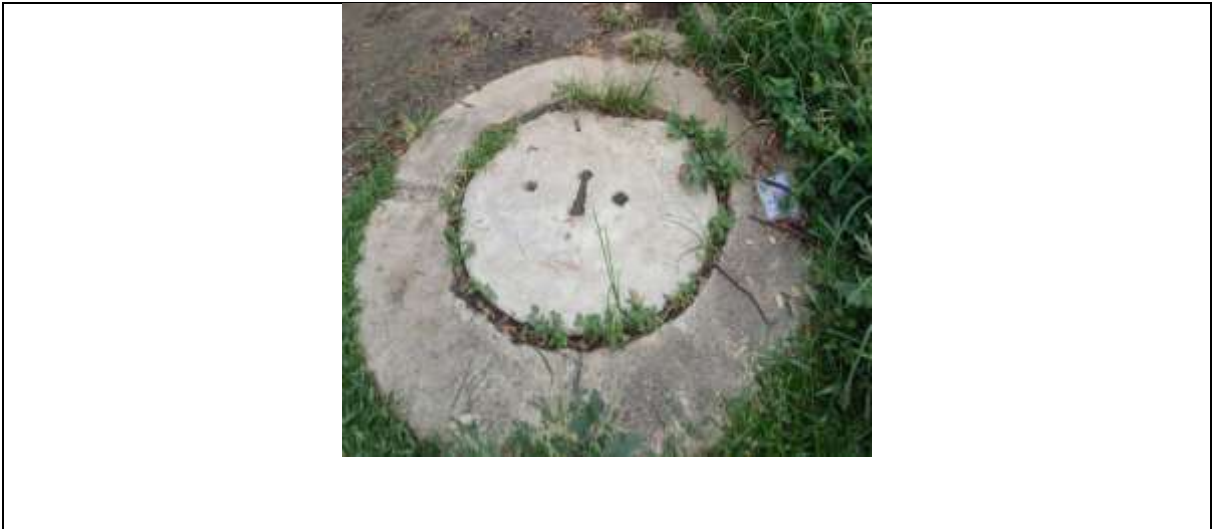
Tipo	Pozo		
Ubicación	X-1104746 Y-1282247		
Estado	Aceptable	Calificación	5
Mantenimiento	Si requiere mantenimiento		
Observaciones	Se observa una grieta en la tapa núcleo
