APOYO, EVALUACION Y SEGUIMIENTO A LOS EVENTOS DAÑINOS DE
EROSION, REMOCION EN MASA E INUNDACIONES EN EL AREA DE
JURISDICCION DE LA CORPORACION AUTONOMA REGIONAL PARA LA
DEFENSA DE LA MESETA DE BUCARAMANGA.

ANDRES FELIPE VEGA BARBOSA

2017

Trabajo de Grado para Optar el Título de
Ingeniero Civil

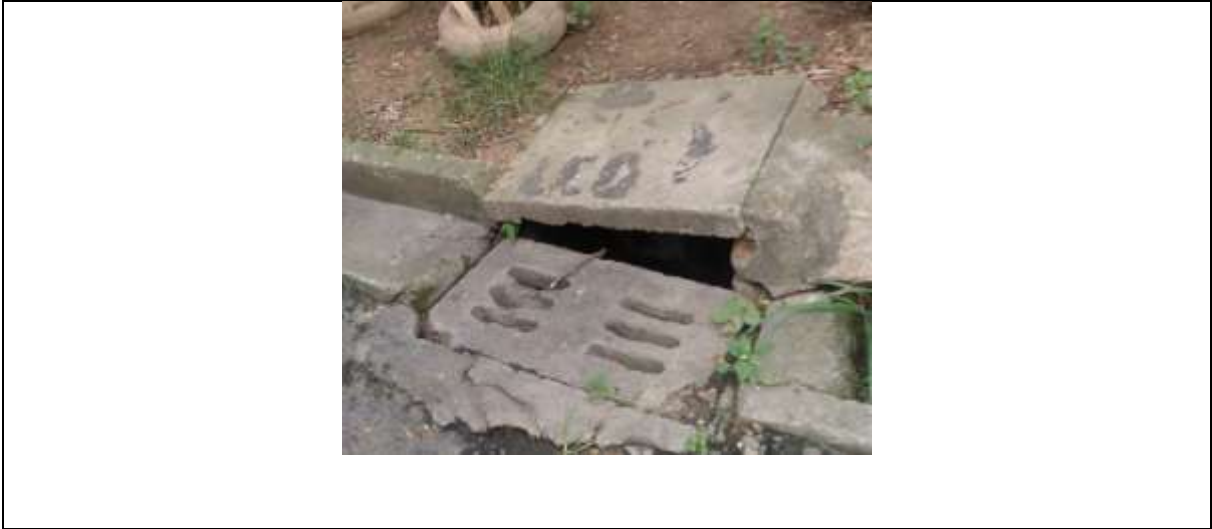
Tipo	Caja		
Ubicación	X-1104799 Y-1282235		
Estado	Aceptable	Calificación	5
Mantenimiento	Si requiere mantenimiento		
Observaciones	Se observó material de sedimento y la tapa un poco deteriorada

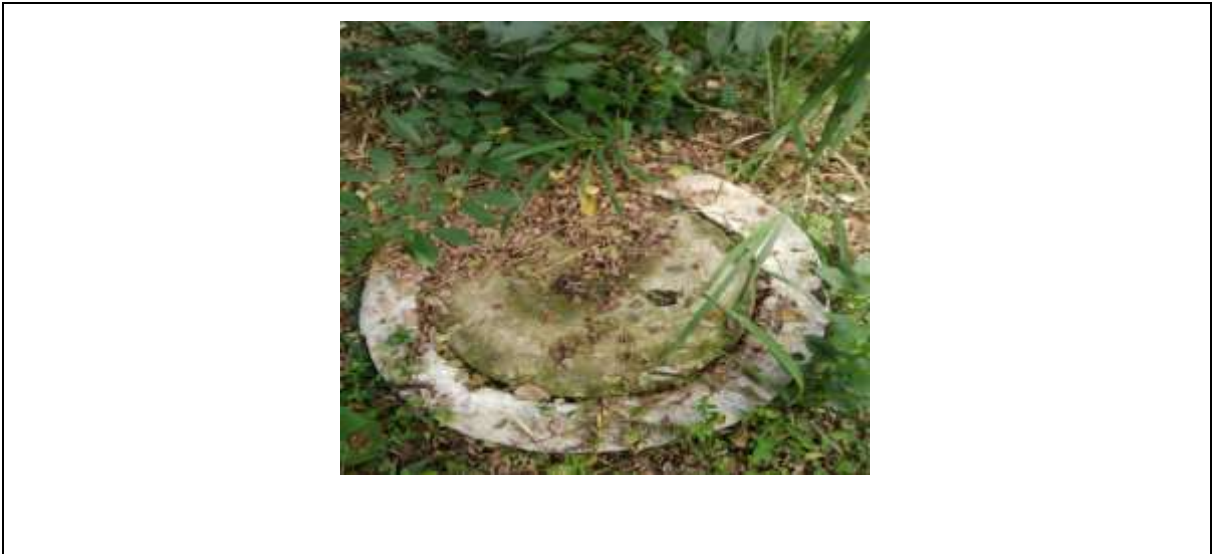
Tipo	Caja		
Ubicación	X-1104802 Y-1282312		
Estado	aceptable	Calificación	5
Mantenimiento	Si requiere mantenimiento		
Observaciones	La caja se encuentra sin tapa

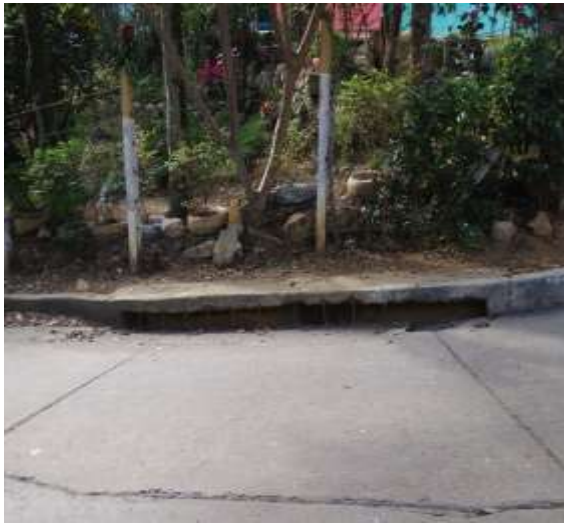
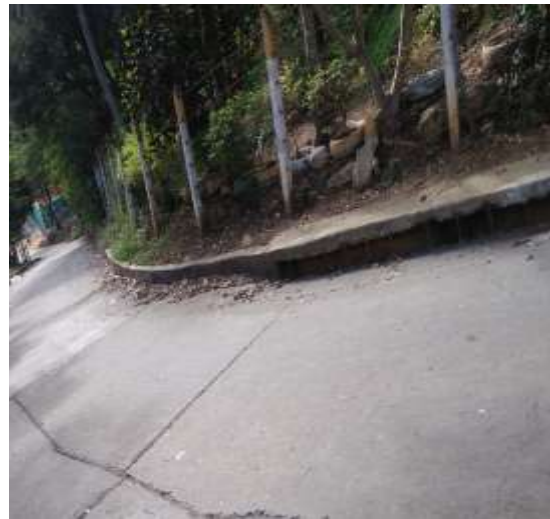
Tipo	Sumidero		
Ubicación	X-1104822 Y-1282634		
Estado	Aceptable	Calificación	4
Mantenimiento	Si requiere mantenimiento		
Observaciones	Se observó sedimentos y deterioro en el resumidero

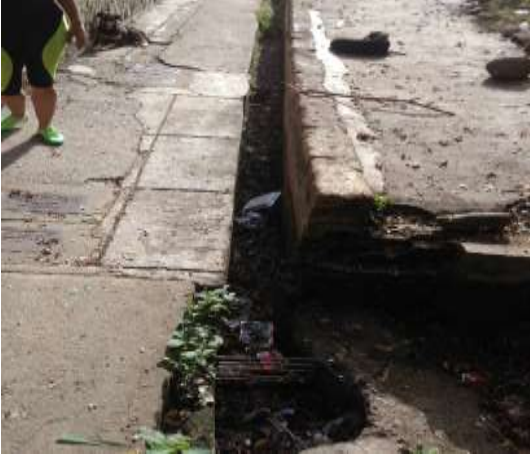
Tipo	Canaleta		
Ubicación	X-1104803 Y-1282686		
Estado	Deficiente	Calificación	6
Mantenimiento	Si requiere mantenimiento		
Observaciones	En esta se cuenta con presencia vegetal así mismo la canaleta tiene escombros y restos de cobertura vegetal

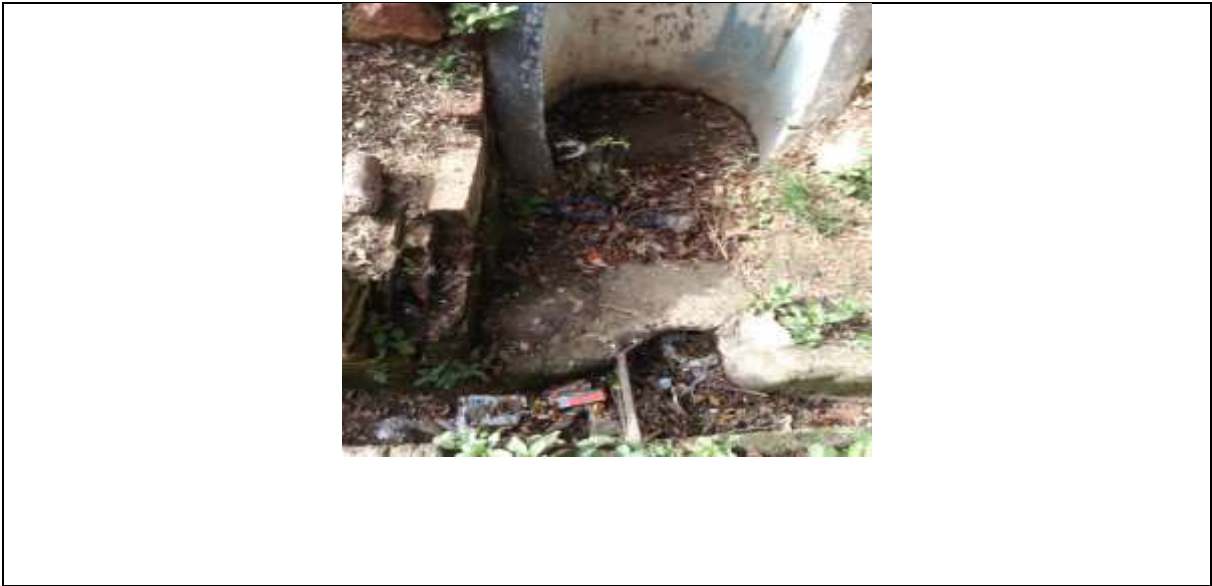
Tipo	Pozo		
Ubicación	X-1104792 Y-1282689		
Estado	Deficiente	Calificación	6
Mantenimiento	Si requiere mantenimiento		
Observaciones	El pozo esta cubierto por restos de cobertura vegetal así mismo cuenta con escombros y sedimentos

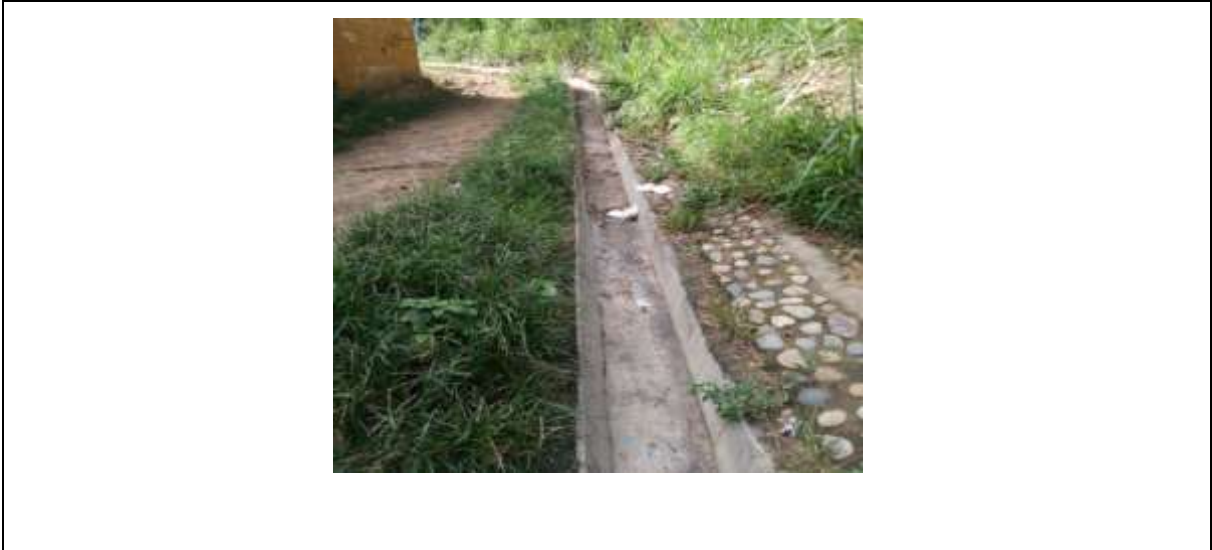
Tipo	Canaleta		
Ubicación	X-1104730 Y-1282664		
Estado	Aceptable	Calificación	5
Mantenimiento	Si requiere mantenimiento		
Observaciones	Se observó grietas en todo el trayecto de la canaleta y presencia de vegetación a sus costados

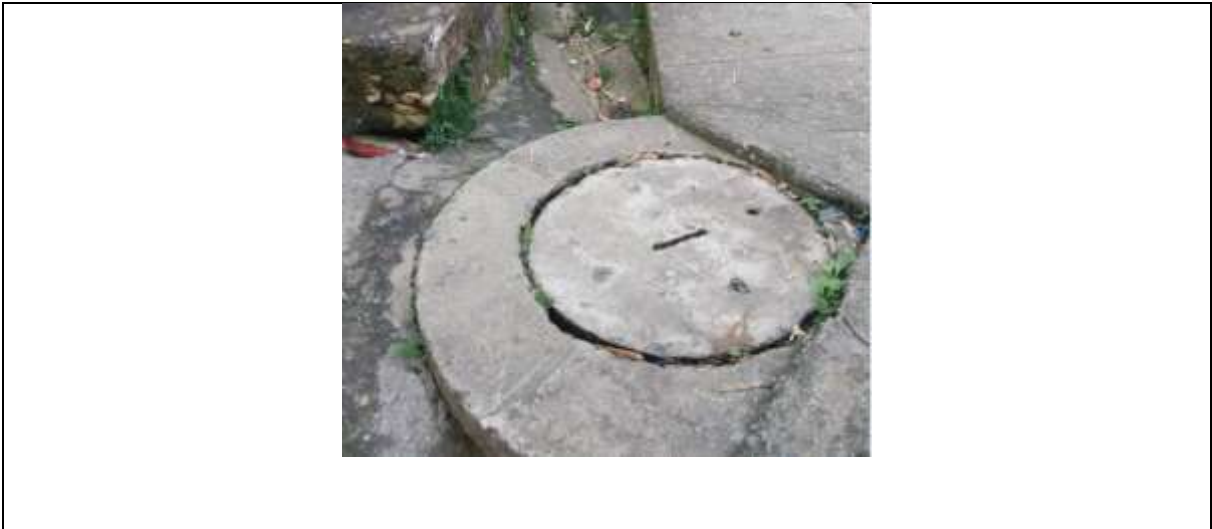
Tipo	Pozo		
Ubicación	X-1104733 Y-1282754		
Estado	Aceptable	Calificación	5
Mantenimiento	Si requiere mantenimiento		
Observaciones	En este pozo colocaron un lavadero sobre la tapa núcleo lo cual no se pudo destapar

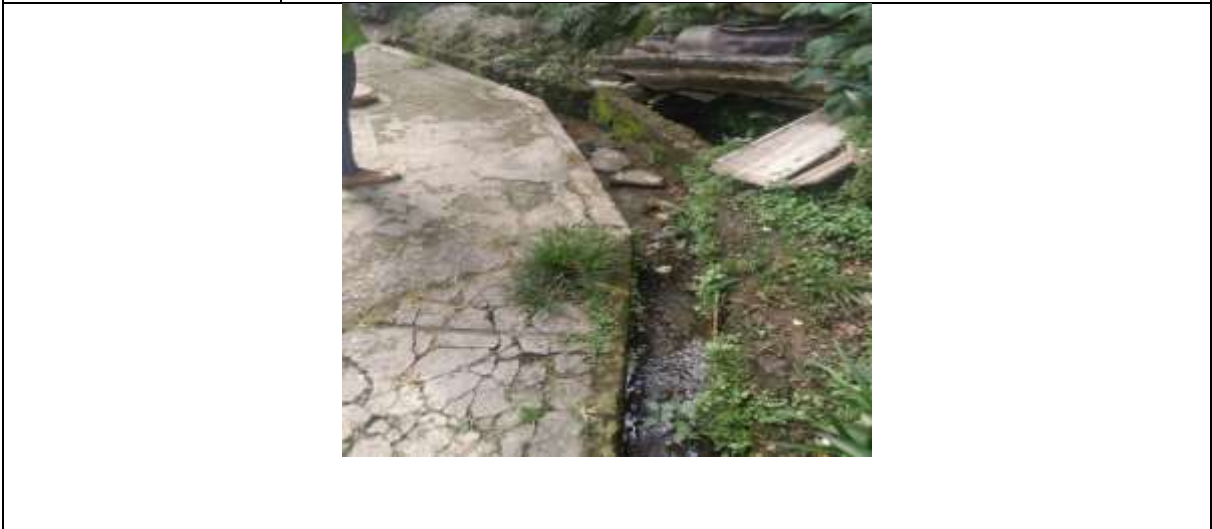
Tipo	Canaleta		
Ubicación	X-1104730 Y-1282664		
Estado	aceptable	Calificación	7
Mantenimiento	Si requiere mantenimiento		
Observaciones	La canaleta se encuentra con grietas, escombros, sedimentos y presencia de vegetación

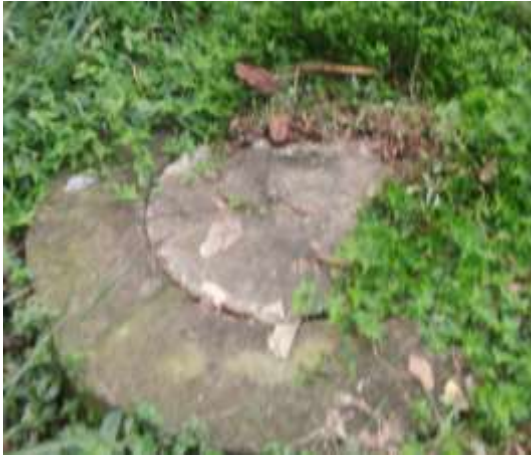
Tipo	Pozo		
Ubicación	X-1104733 Y-1282751		
Estado	Aceptable	Calificación	6
Mantenimiento	Si requiere mantenimiento		
Observaciones	El pozo está cubierto por vegetación y la tapa núcleo esta greteada

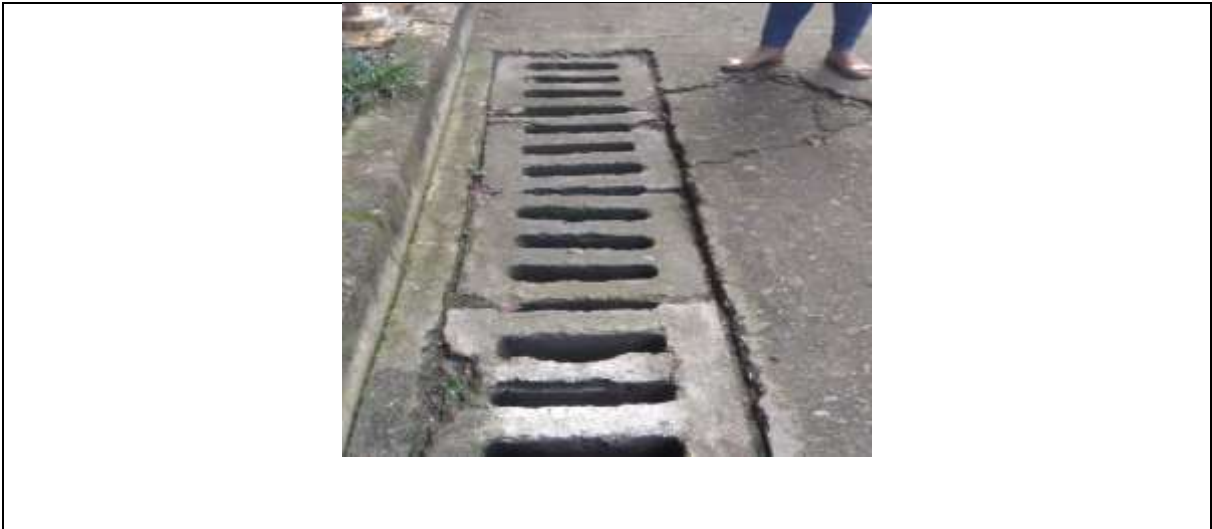
Tipo	Sumidero		
Ubicación	X-1104822 Y-1282631		
Estado	Aceptable	Calificación	6
Mantenimiento	Si requiere mantenimiento		
Observaciones	Se observó grietas y sedimentos en el resumidero

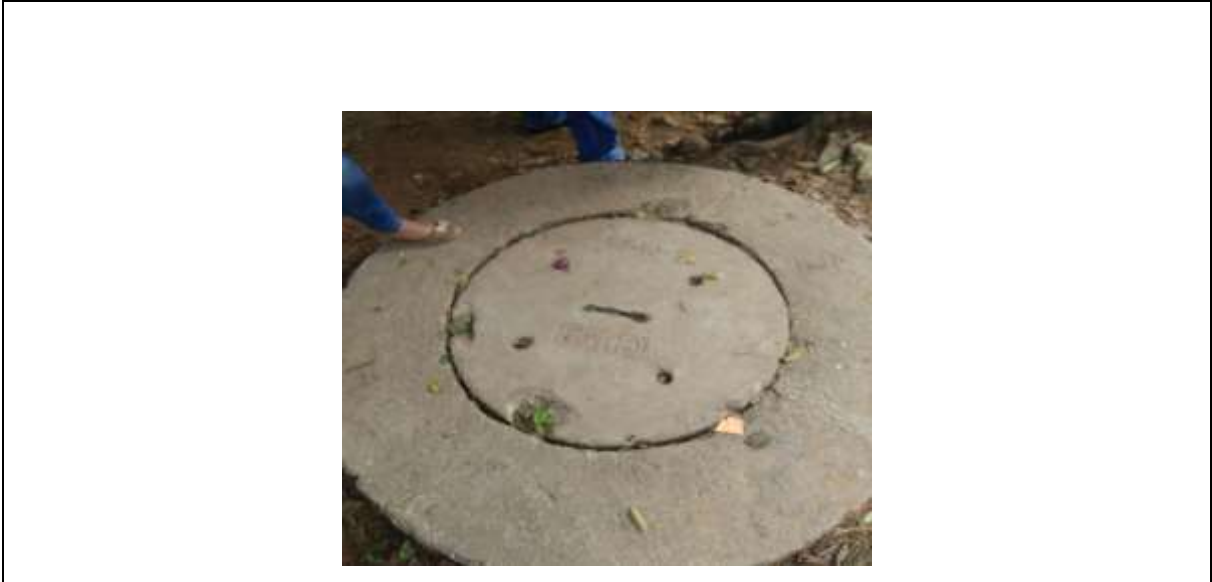
Tipo	Pozo		
Ubicación	X-1104714 Y-1282757		
Estado	Aceptable	Calificación	5
Mantenimiento	Si requiere mantenimiento		
Observaciones	Posibles daños por presencia de raíces de un árbol a menos de un metro y la tapa nucleó tiene grietas y esta despicada

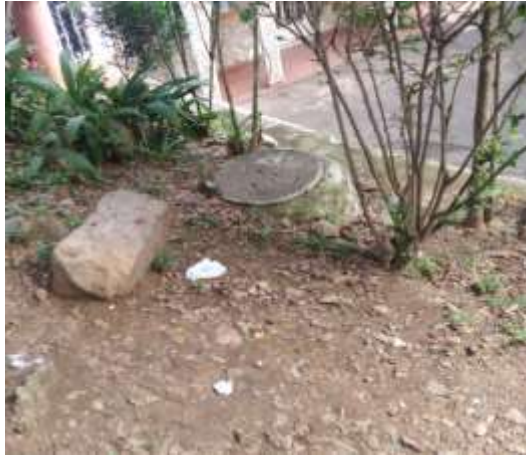
Tipo	Pozo		
Ubicación	X-1104556 Y-1282608		
Estado	Aceptable	Calificación	5
Mantenimiento	Sí requiere mantenimiento		
Observaciones	Posibles daños por raíces cercanas de árboles a menos de un metro

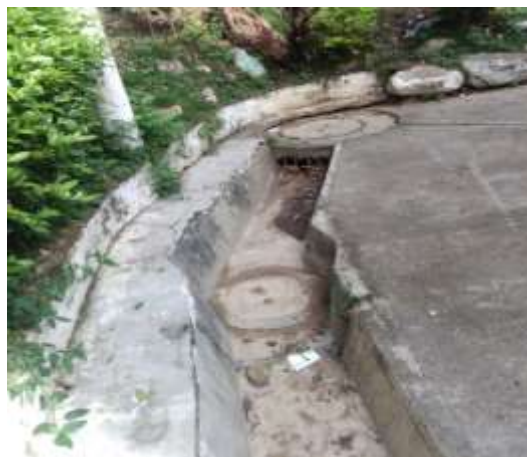
Tipo	Pozo		
Ubicación	X-1104556 Y-1282608		
Estado	Aceptable	Calificación	4
Mantenimiento	Sí requiere mantenimiento		
Observaciones	Canaleta del pozo agrietada y el pozo contiene sedimentos y restos de vegetación transportada.
