Ingeniería Civil

PRACTICA EMPRESARIAL

**SUPERVISIÓN Y VERIFICACIÓN DE LAS ACTIVIDADES REALIZADAS EN
LAS OBRAS DEL ÁREA DE URBANISMO DEL PROYECTO MEDITERRANE
SPA & TENNIS CLUB, SECTOR FIRENZE**

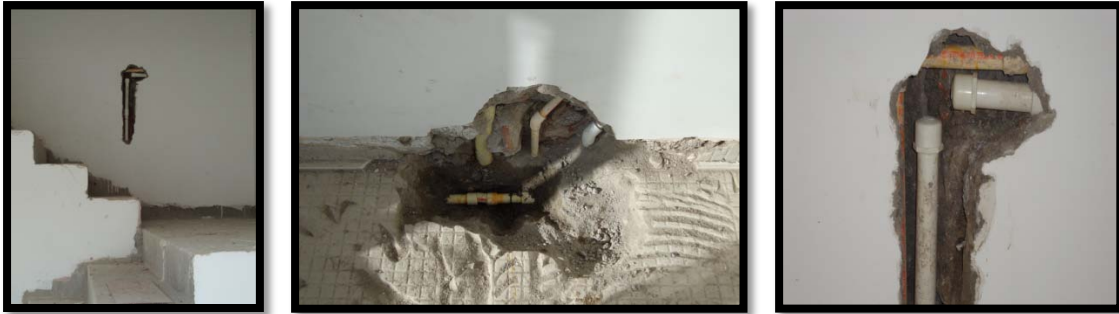
- **N°80** = Pérdida de presión de 2 PSI, sin problemas de fuga.
- **N°83** = Se presentó 1 problema de obstrucción con mezcla de concreto en el punto hidráulico del lavamanos del baño auxiliar, al realizar el desangrado de tubería. (se reparó).
Pérdida de presión de 1 PSI, sin problemas de fuga.
- **N°85** = Pérdida de presión de 0 PSI, sin problemas de fuga.
- **N°87** = Pérdida de presión de 10 PSI, con problemas de fuga. (se presentó fuga en la tubería de $\frac{3}{4}$ " que conecta con el lavadero (se reparó).
Nuevamente se ejecutó la prueba y se obtuvo pérdida de presión de 0 PSI, sin problemas de fuga.
- **N°88** = Pérdida de presión de 1 PSI, sin problemas de fuga.
- **N°94** = Pérdida de presión de 8 PSI, con problemas de fuga. (se presentó fuga en la tubería de $\frac{1}{2}$ " entre el primero y segundo nivel (se reparó).

Fotos 7,8 y 9, Puntos donde se detectó fuga en la tubería hidráulica. Fuente Propia

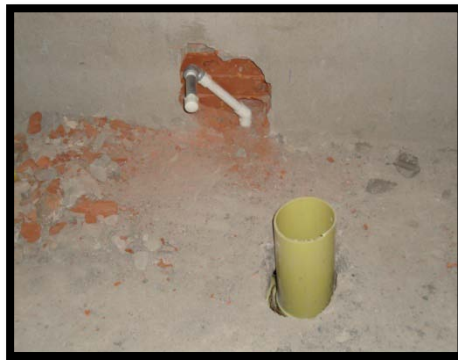
Foto 11, Punto de desagüe e hidráulico para sanitario. Fuente Propia

Esta prueba se realizó en las casas listadas anteriormente, siendo satisfactorios los resultados obtenidos en donde únicamente se presentaron 3 puntos sanitarios con

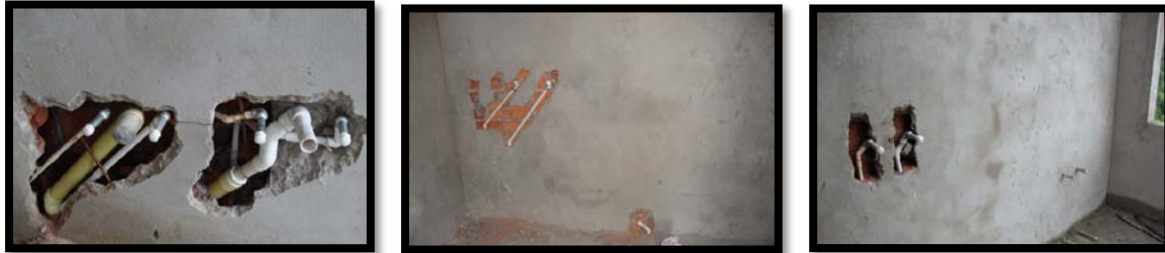
Inicialmente se comenzó con realizar algunas correcciones en la ubicación en altura y horizontalidad de los puntos hidráulicos (Paraleo), ya instalados en los apartamentos de la torre 1, debido a reformas en los diseños y tipos de aparatos que serán instalados. Por esto fue necesario realizar un esquema que indicara la nueva ubicación de los puntos, tomando como referencia las distancias horizontales a partir de los muros más cercanos a cada punto.

Fotos 16, 17 y 18, Algunos puntos reubicados según lo estipulado en la tabla 2. Fuente Propia

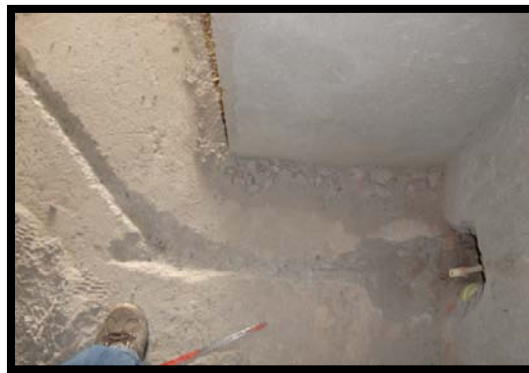
Fotos 20, Punto hidráulico de baño social sin conexión a la red

De esta verificación en pruebas, se encontraron algunas áreas con red hidráulica incompleta, con presencia de tramos con fugas y obstrucciones por material sólido como papel o concreto al interior de las tuberías.
