**APOYO TÉCNICO A LA EMPRESA DE SERVICIOS PÚBLICOS EN EL
PROCESO DE MEJORAMIENTO DEL SISTEMA DE ALCANTARILLADO Y
ACUEDUCTO EN EL MUNICIPIO DE AGUACHICA CESAR**

2019

**Práctica empresarial para optar al título de
INGENIERO CIVIL**

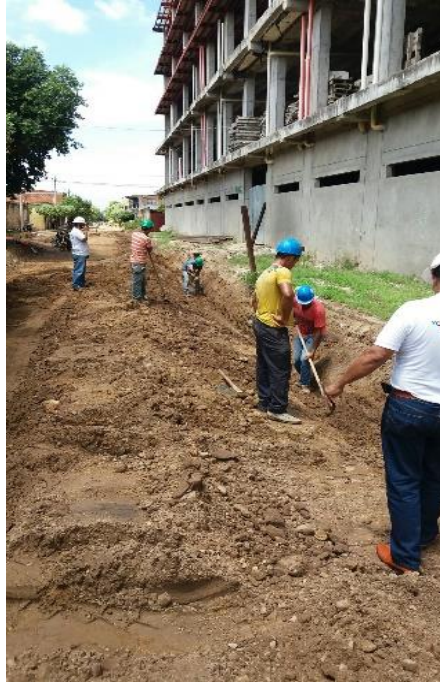
Ilustración 18. Trabajo de reposición de tubería de asbesto cemento a PVC debido a la pavimentación de la vía

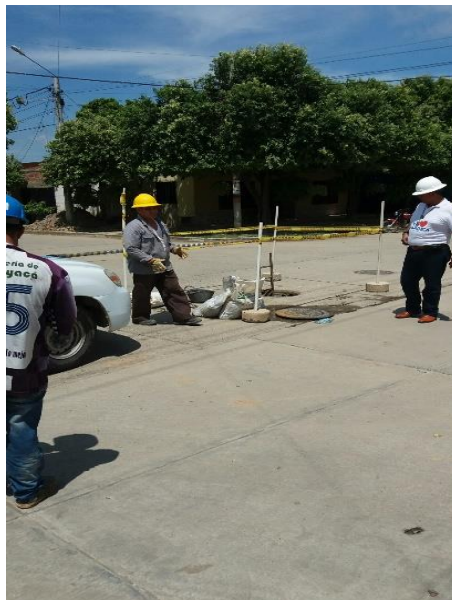
Ilustración 19. Limpieza de pozo de inspección debido a taponamiento en la red y sedimentación en el pozo

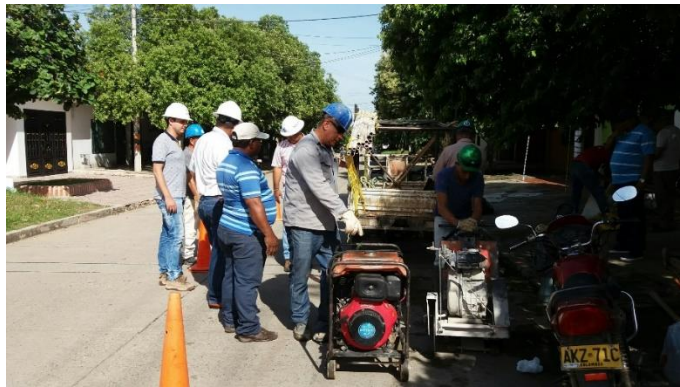
Ilustración 21. Corte, demolición y remoción de material para dar solución a una obstrucción de la red de alcantarillado, ya plenamente identificado

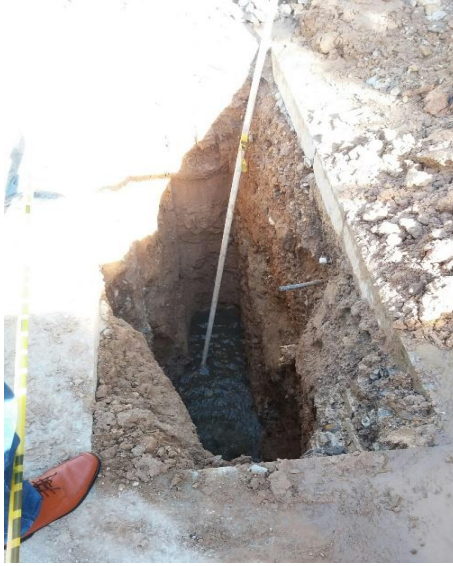
Ilustración 23. Inspección de adelantamiento de trabajos para retirar la obstrucción en la red de alcantarillado

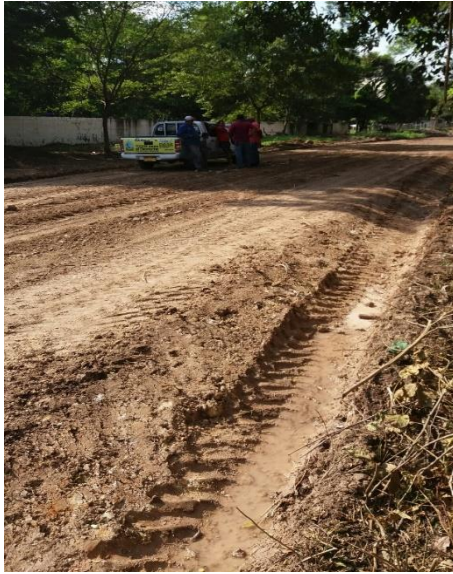
Ilustración 25. Fuga en la vía a la planta de tratamiento de agua potable, tubo de 12" en la unión universal estaban suelto los tornillos.

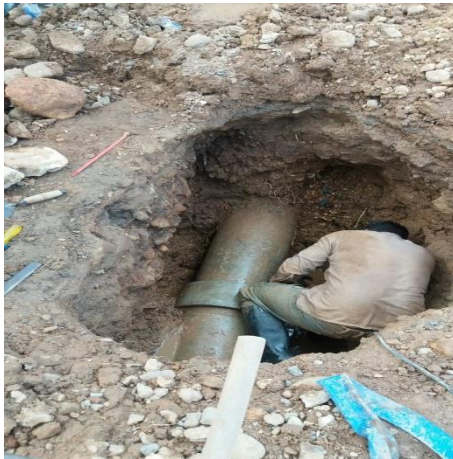
Ilustración 26. Fuga en la carrera 40 con sabanita tubo de 12"

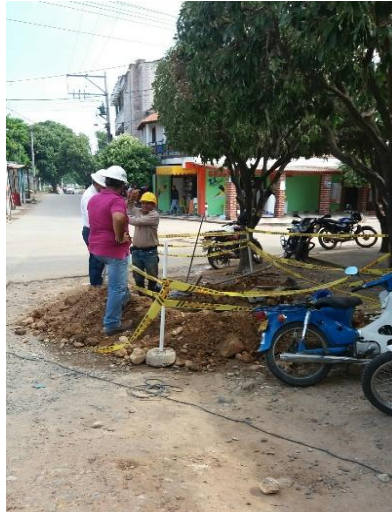
Ilustración 27. Fuga en la carrera35 con calle 1

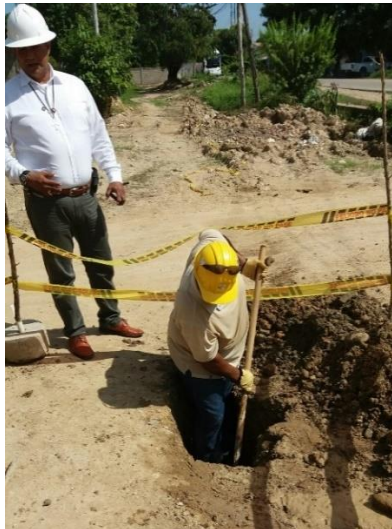
Ilustración 28. Empalmes en el barrio pradera se desconectó el tubo de 3" y se empalmo uno de 6" para mejorar el caudal y la presión del barrio

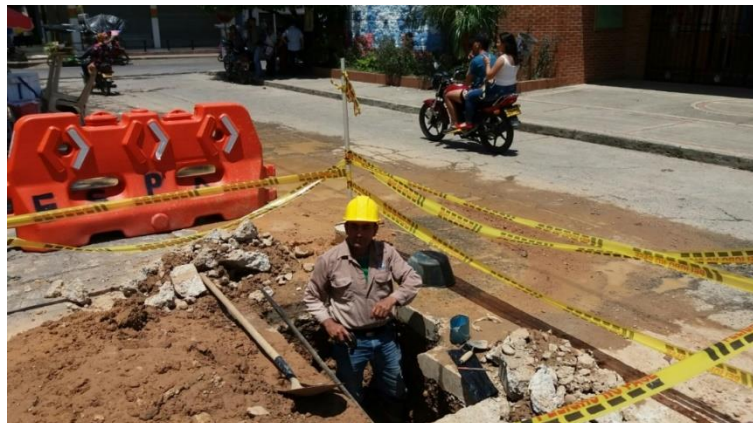
Ilustración 29. Corte de pavimento y excavación para solucionar fuga de agua potable al frente del centro de convivencia

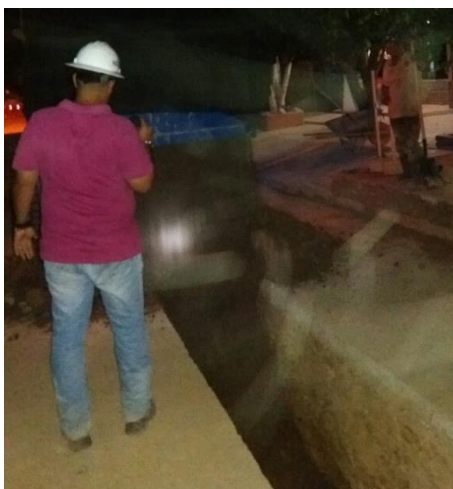
Ilustración 30. Trabajo de reposición de tubo de alcantarillado hasta las 12 de la media noche en la calle 7 entre cra 5 y 6

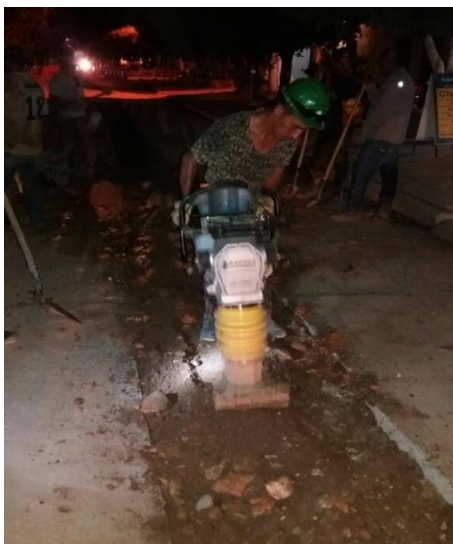
Ilustración 31. Trabajo de reposición de tubo de alcantarillado hasta las 12 de la media noche en la calle 7 entre cra 5 y 6

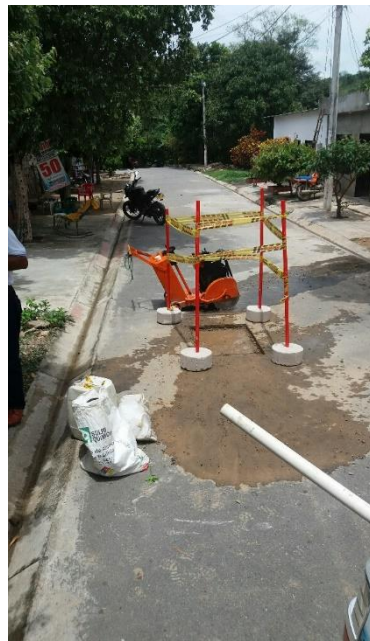
Ilustración 33. Corte de pavimento para reparar fuga en el barrio brisas

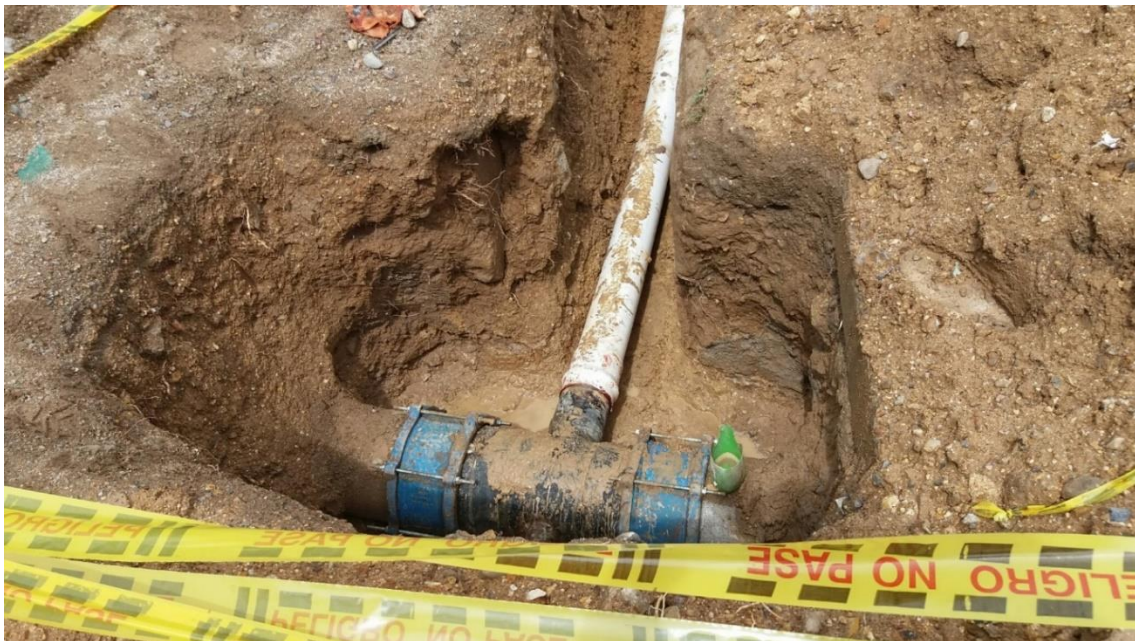
Ilustración 35. Empalme para mejorar el servicio de acueducto a los barrios Maria Eugenia alto, Cesarito y Villamare. Se le hizo reposición de tubería de 3" AC a tubería de 6" PVC

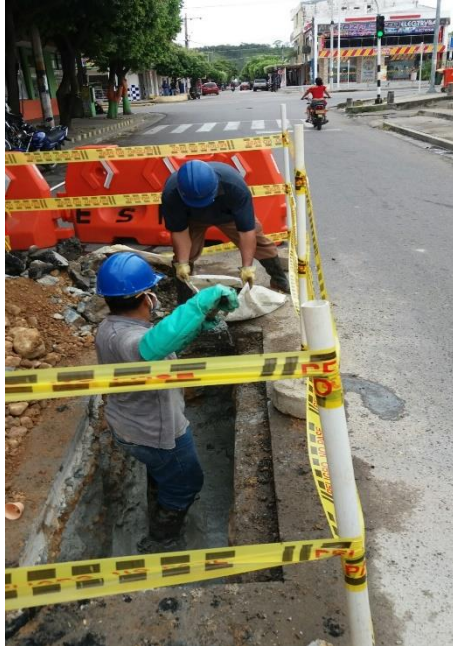
Ilustración 36. Destaponamiento de la red de alcantarillado debido a las grasa acumuladas de los restaurantes del sector de la Carrera 20 entre calles 5 y 6

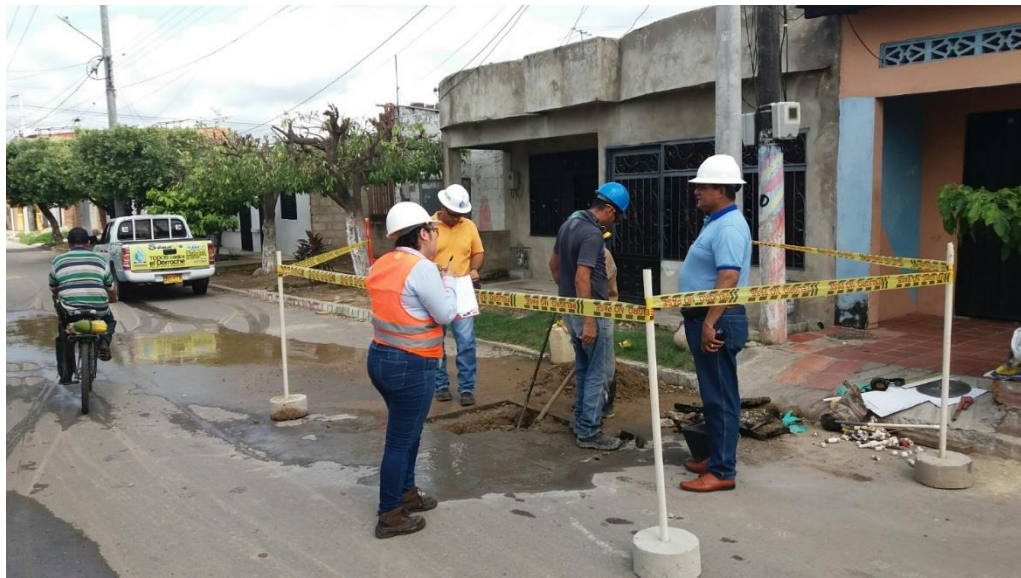
Ilustración 37. Fuga en la calle 4N con Carrera 39

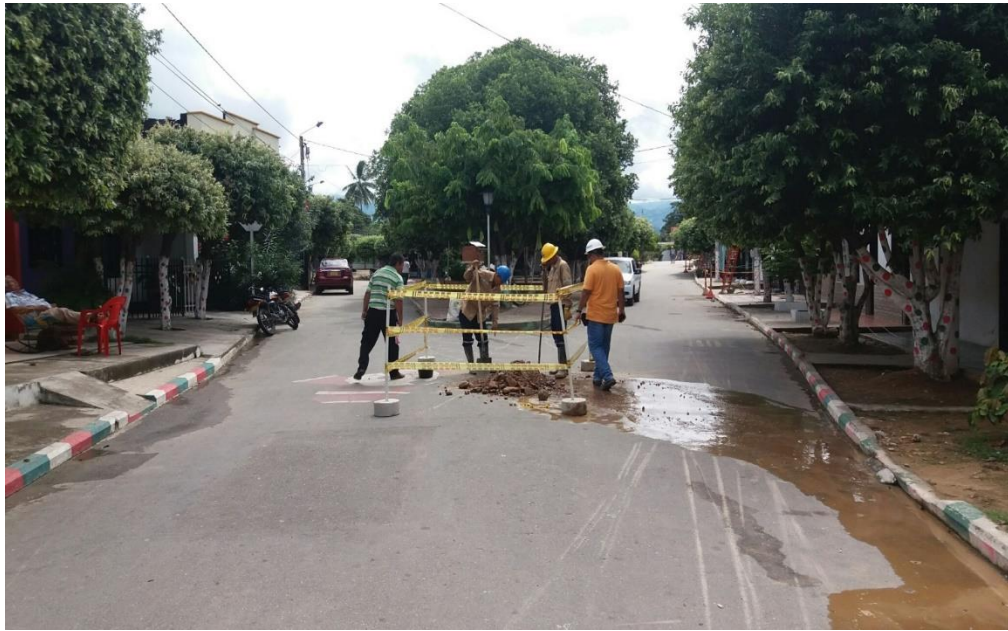
Ilustración 38 Fuga en la carrera 39 con calle 5N

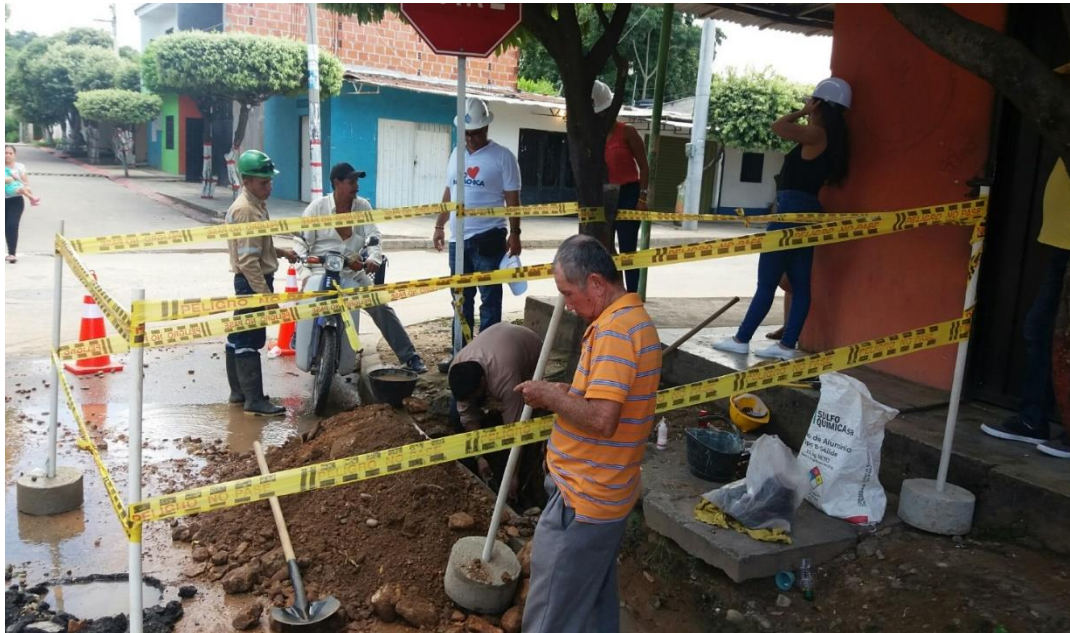
Ilustración 39 Fuga en la Carrera 36 con calle sabanita

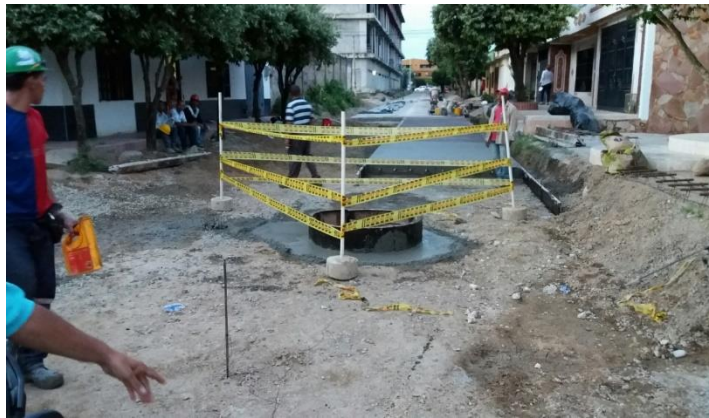
Ilustración 41 Construcción de pozo de inspección debido a la pavimentación de la calle 26A entre carreras 6 y 5.

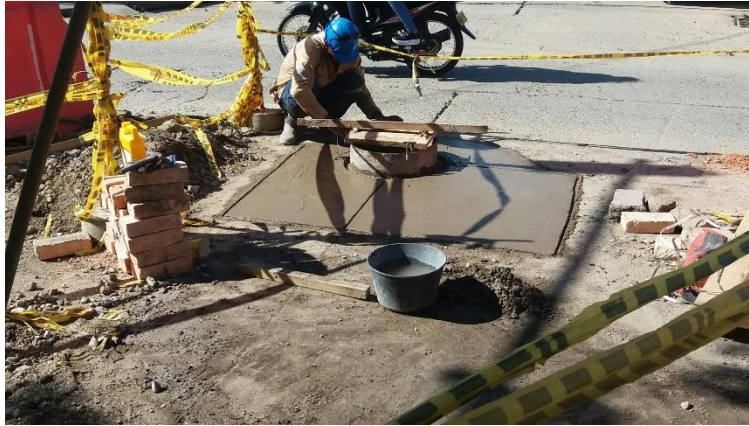
Ilustración 44 Reconstrucción de pozo de inspección y loza de concreto en la Carrera 30 con calle 3 debido al deterioro y fuga al interior del pozo, ya que esta fuga estaba socavando toda la sub-base del pavimento.

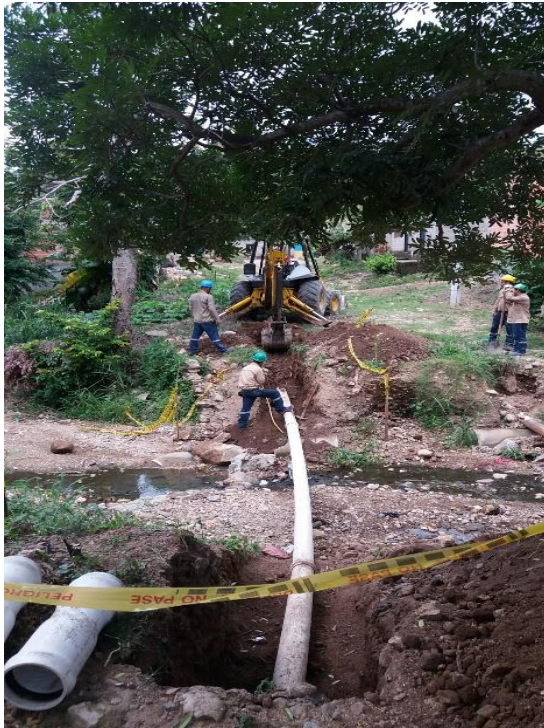
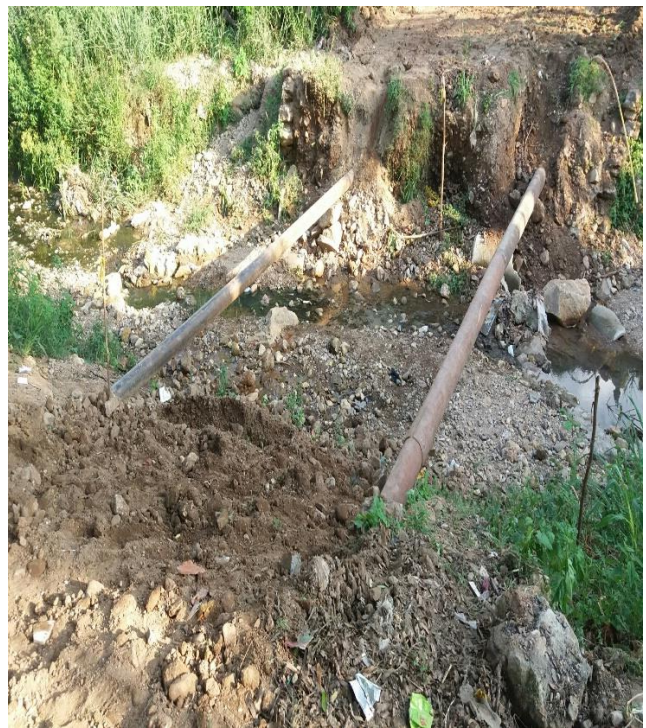
Ilustración 47 Debido a que la tubería de 6" PVC de acueducto atravesaba el caño y en las Fuertes lluvias esta estaba expuesta a las crecientes del caño fue necesario encamisarla en tubería de perforación para protegerla de la escorrentía del agua, quedo programado la

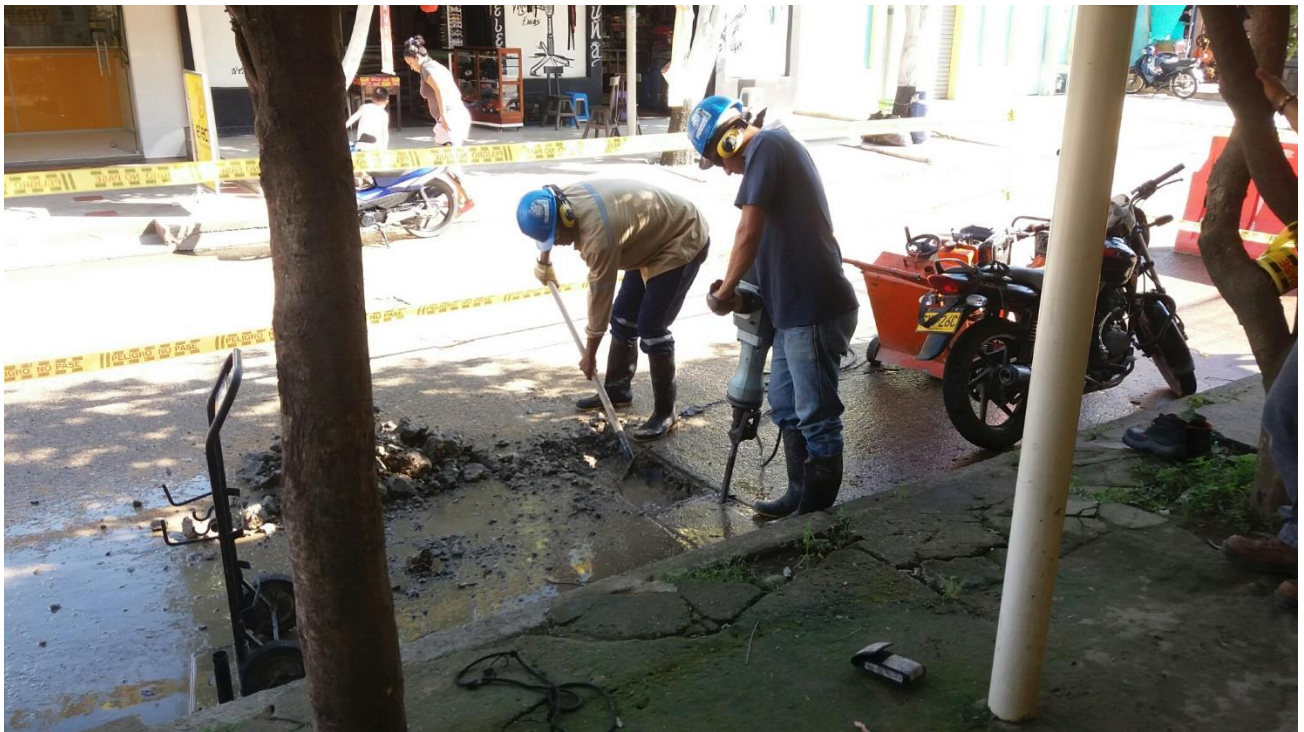
Ilustración 48 Corte y demolición de pavimento rígido para darle solución a fuga en la Carrera 39 D con calle Sabanita

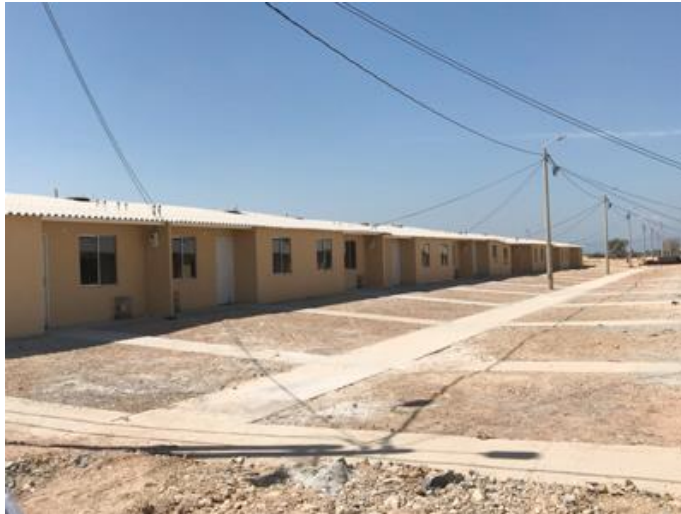
- Hice una visita a las viviendas de interés social el Nuevo Amanecer, nos iban a entregar las redes hidráulicas de este proyecto, no lo recibimos debido a que no nos entregaron los planos record en los cuales especifican claramente las ubicaciones y medidas de los sumideros, pozos de inspección, redes, etc. Se programo una nueva visita ya con los planos, los pozos y sumideros sin sedimento y en perfecto estado.

Ilustración 50 Visita ocular barrios Nuevo Amanecer

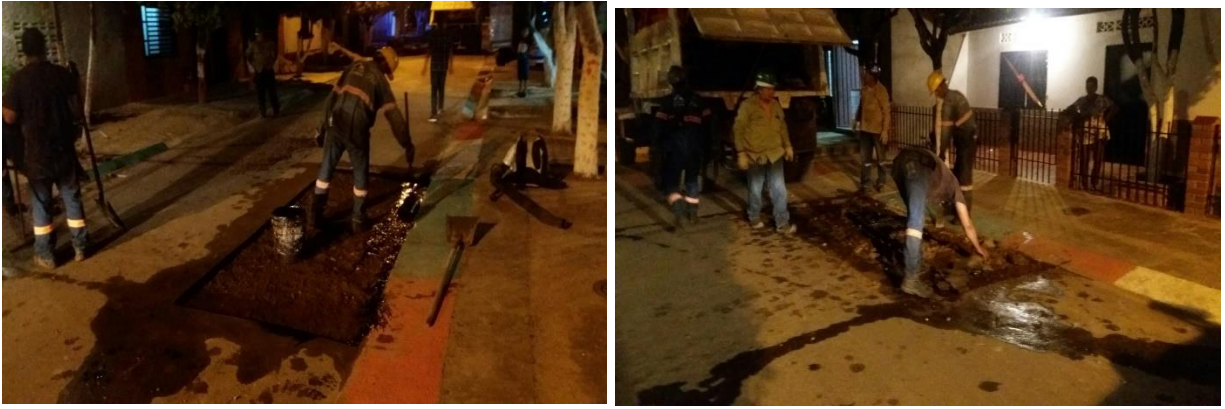
6.1.5 Reparcheo de 172 m² en asfalto debido a daños en el pavimento asfáltico por fugas en la red de acueducto, fueron 3 días trabajando desde las 7 am hasta las 11 pm cortando pavimento, demoliendo, compactando, aplicando emulsión, aplicando el asfalto y compactándolo.

Ilustración 53 Demolición de pavimento en malas condiciones y aplicación de emulsión
