SEGUIMIENTO Y CONTROL AL PLAN CALIDAD DEL PROYECTO CASA 40 DE URBANAS S.A.

MARÍA FERNANDA TARAZONA AYALA

**UNIVERSIDAD PONTIFICIA BOLIVARIANA
SECCIONAL BUCARAMANGA
ESCUELA DE INGENIERÍAS
FACULTAD DE INGENIERÍA CIVIL
BUCARAMANGA
2017**

Trabajo de grado realizado en la modalidad de práctica empresarial como requisito para optar al
título de
INGENIERA CIVIL

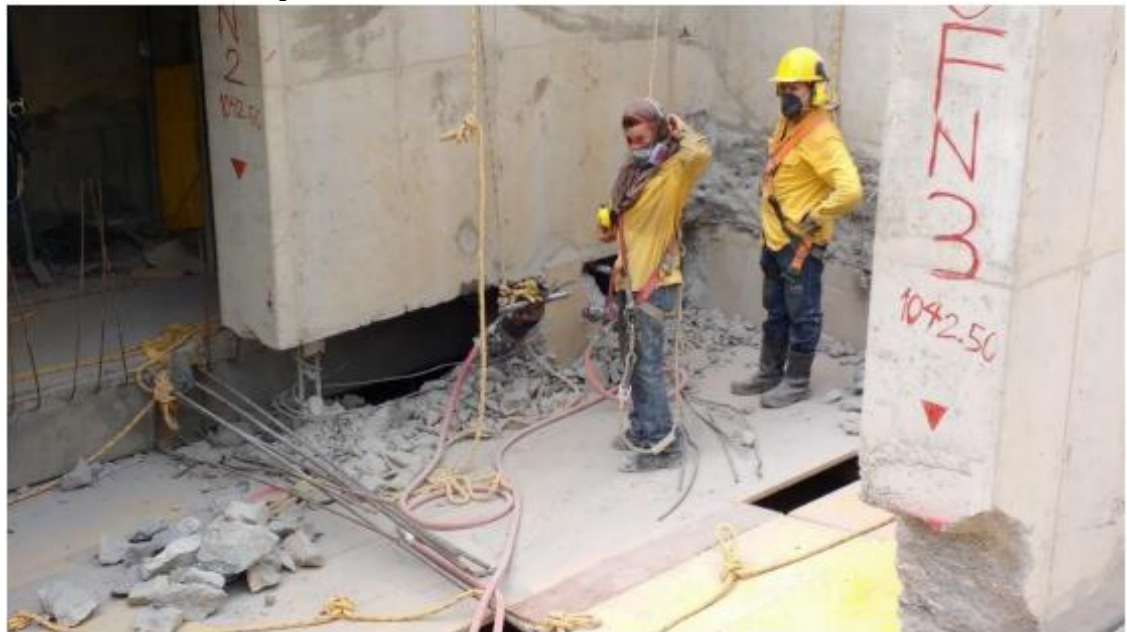
Figura 15. Demolición del contrafuerte Norte del Sótano 2

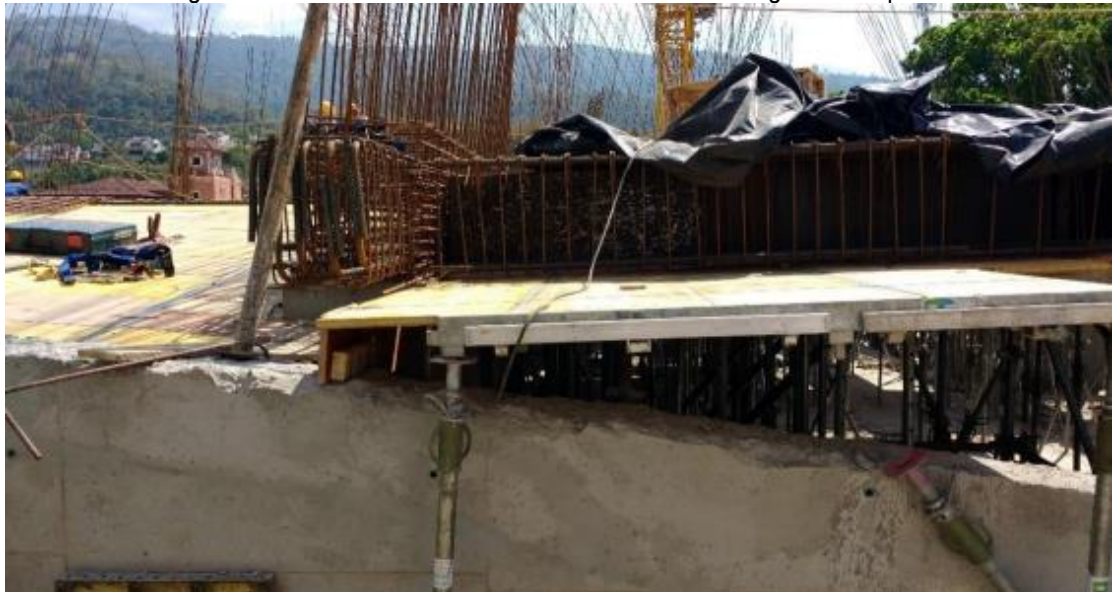
Figura 28. No conformidad 003. Mal entarimado de la viga 645 del piso 1

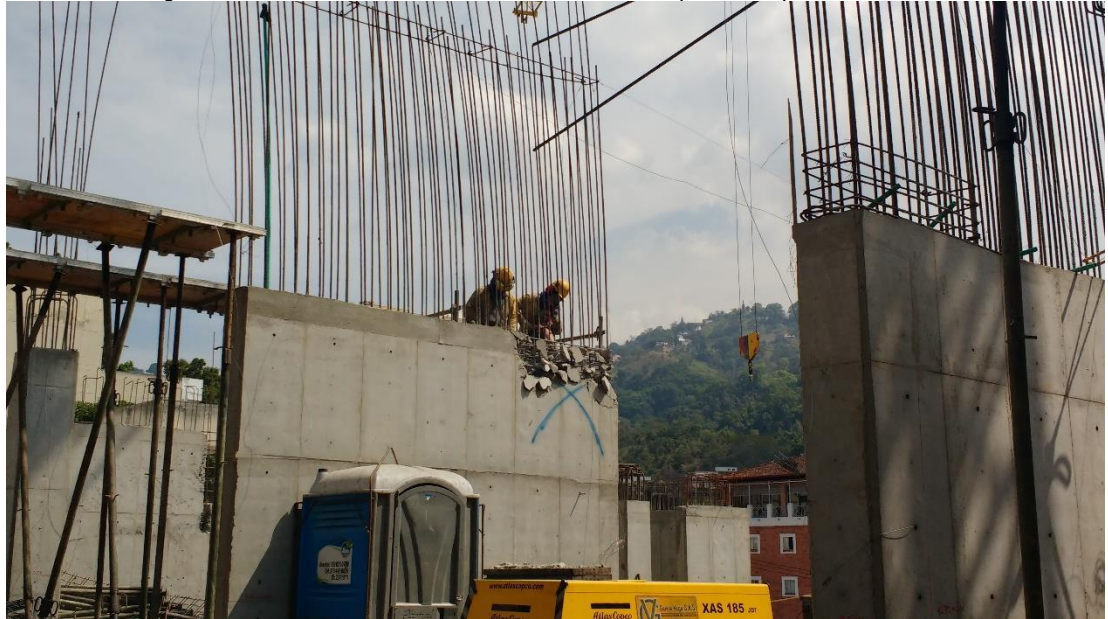
Figura 29. No conformidad 005. Demolición de la pantalla tipo 9 del Sótano 1

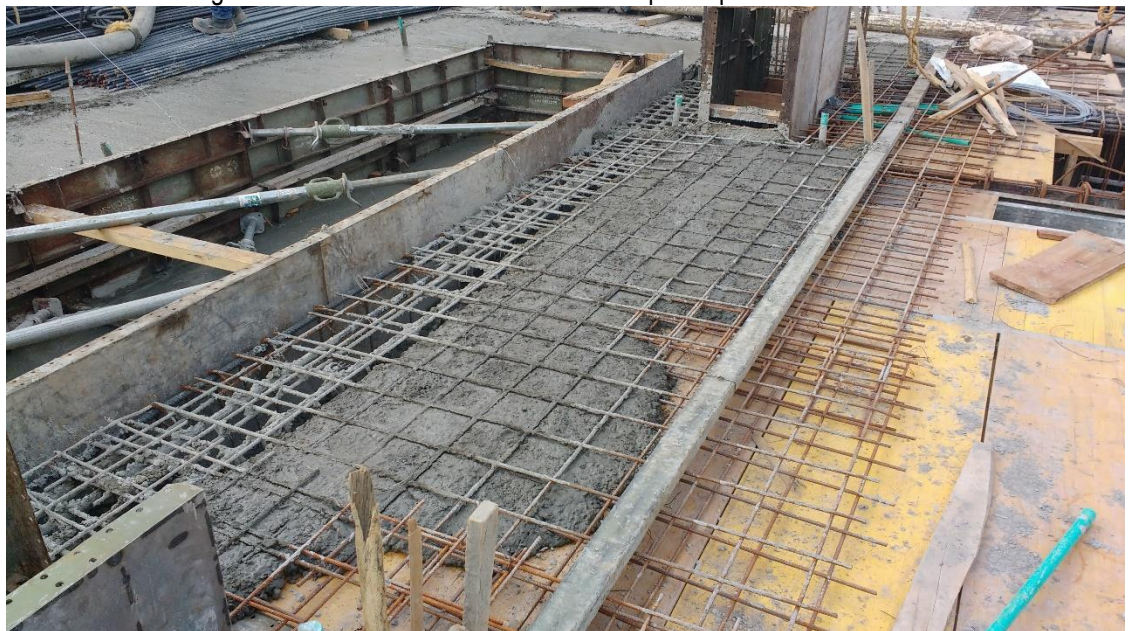
Figura 30. No conformidad 007. Placa del piso 1 parcialmente fundida

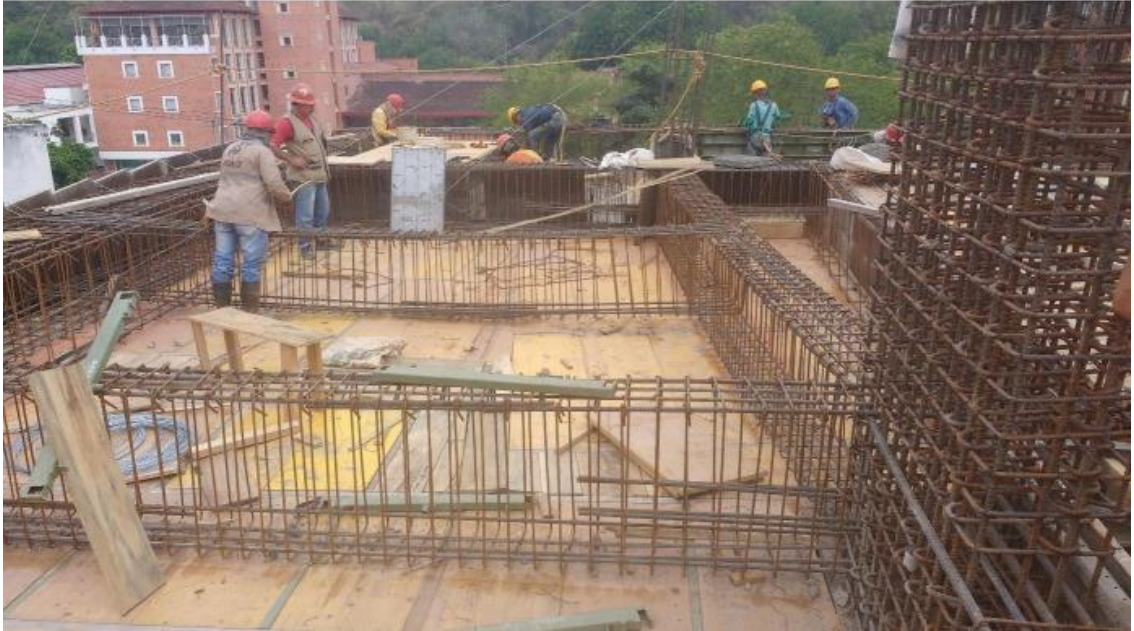
Figura 31. No conformidad 012. Viga 623 sin varillas de segunda fila

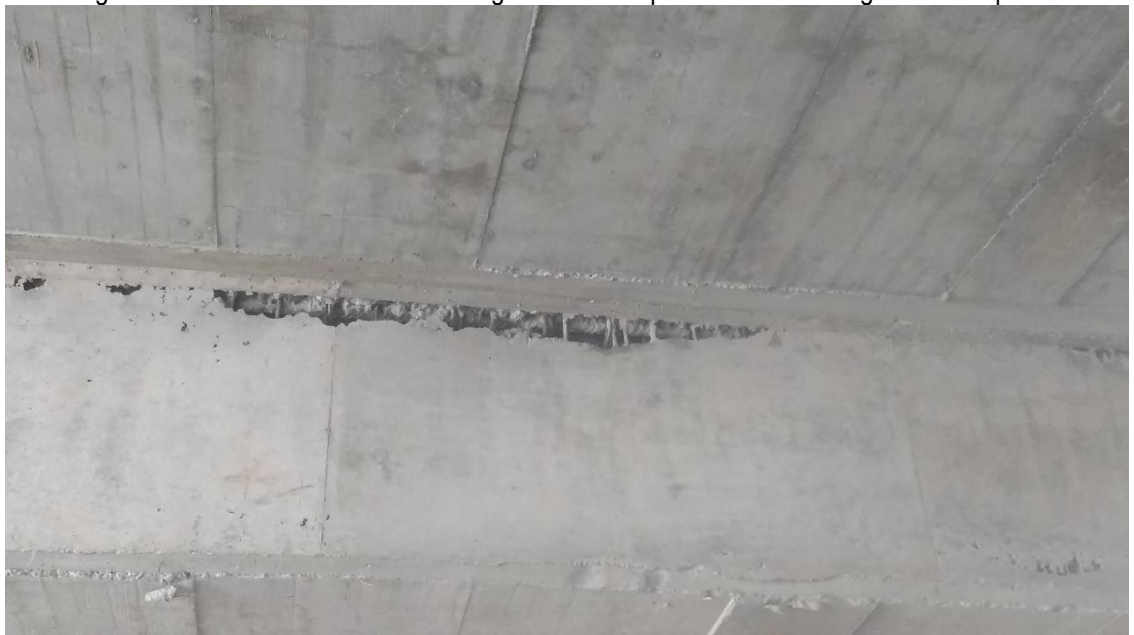
Figura 32. No conformidad 013. Hormigueros de alta profundidad en la viga 610A del piso 1

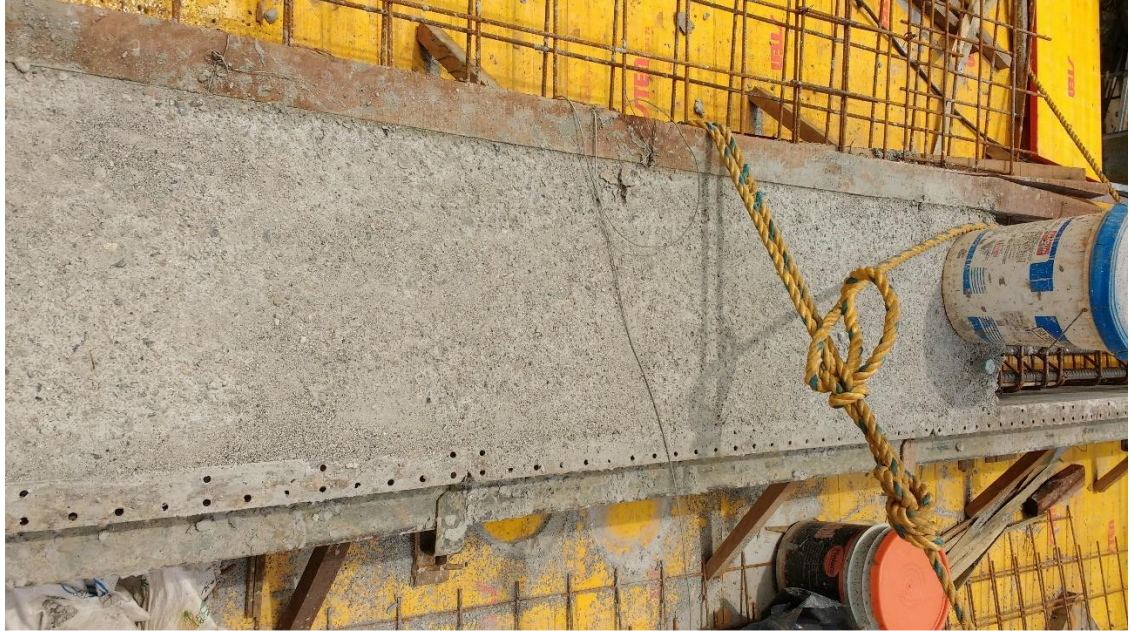
Figura 33. No conformidad 016. Viga 707 del piso 2 afectada por la lluvia

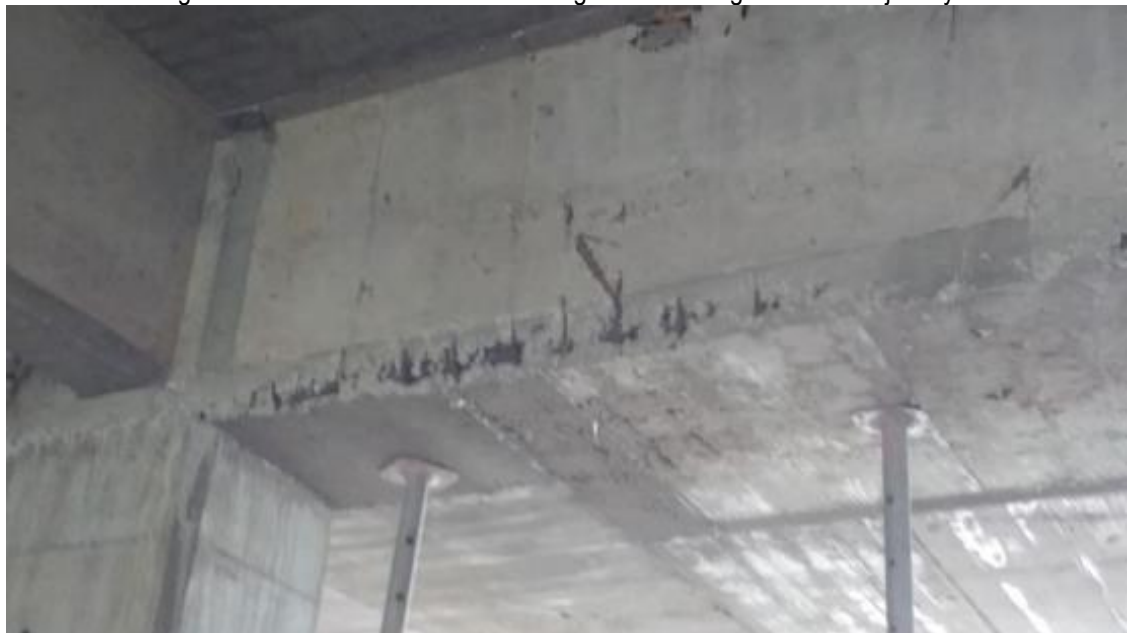
Figura 34. No conformidad 017. Hormigueros en la viga 613 entre ejes 1 y 2

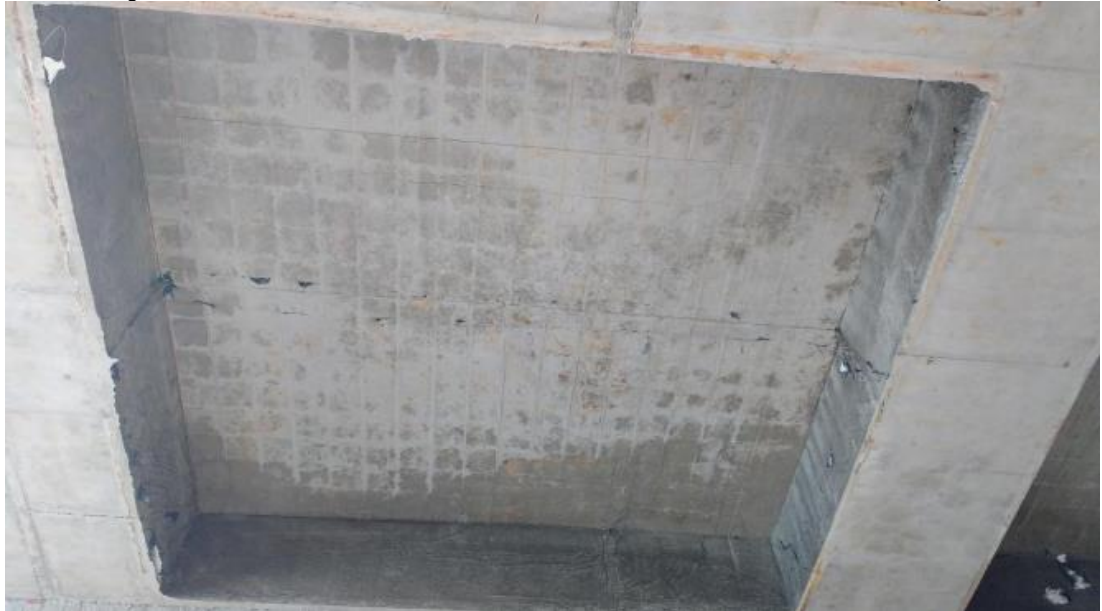
Figura 35. No conformidad 019. Falta de recubrimiento en la torta inferior del piso 2

Figura 36. Solución planteada a la no conformidad 019. Panelas de concreto de 4 pulgadas de diámetro

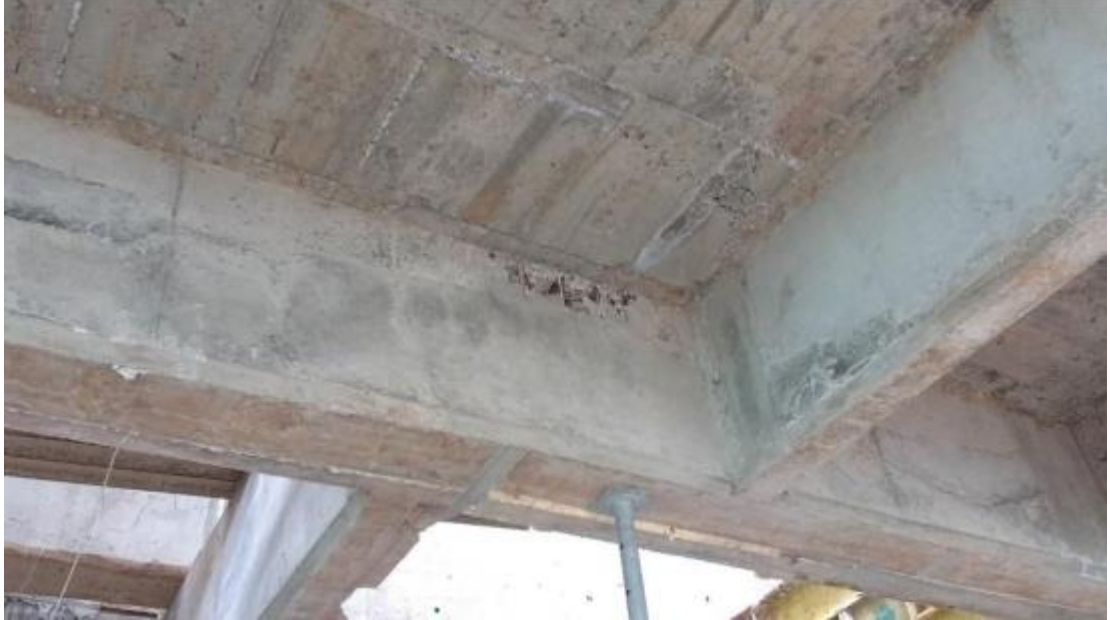
Figura 37. No conformidad 028. Hormigueros en la 726 del piso 2

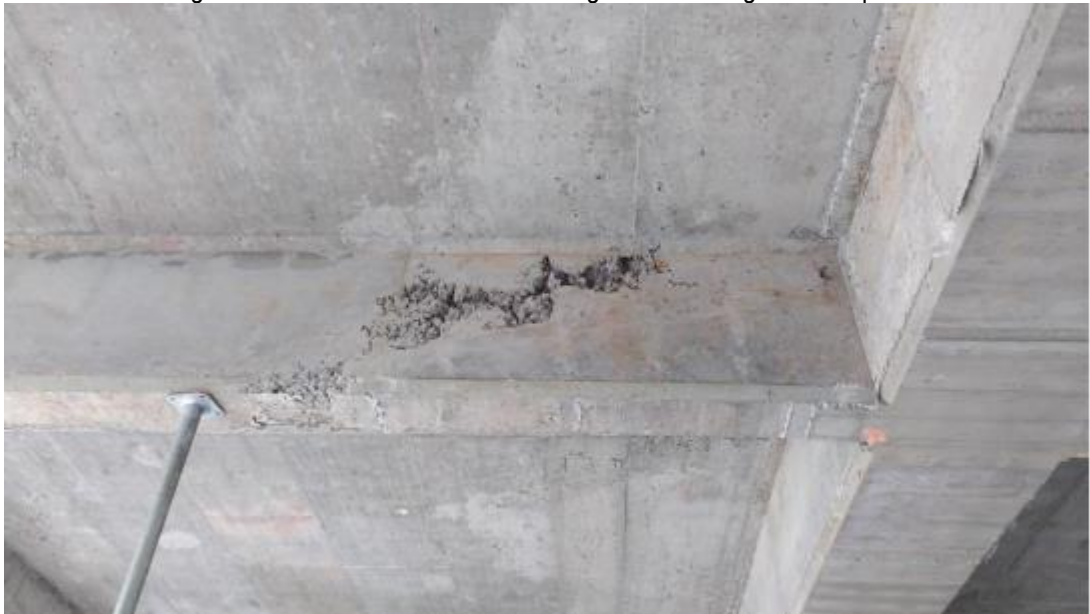
Figura 38. No conformidad 029. Hormigueros en la viga 831 del piso 3

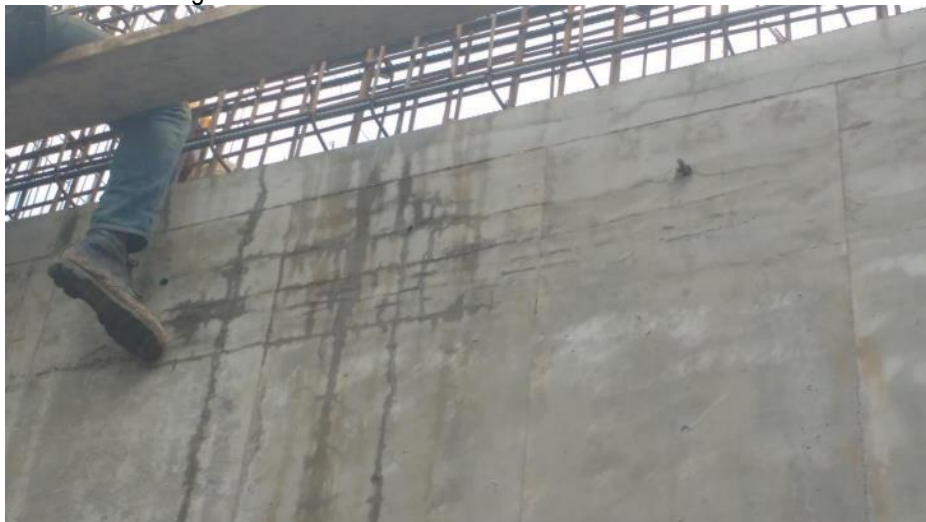
Esta no conformidad ocurrió días después de la fundida del elemento y fue detectada por el residente a cargo. La situación fue comunicada inmediatamente a la concretera, quien en su visita a la obra pudo evidenciar en unos apiques realizado a la estructura, que no tenía agregado grueso de forma continua; sin embargo, ésta solicitó tiempo para analizar el elemento fundido y comprobar la presencia de agregado. La solución planteada no resultaba viable para la obra pues implicaba retener por un tiempo desconocido la fundida de la placa sobre el foso del ascensor, además el análisis no garantizaría la no demolición de la sección afectada.

Figura 40. Fisuras en el foso del ascensor del Sótano 1

Al revisar en los documentos de trazabilidad las condiciones en las cuales se había recibido el concreto, se probó que los resultados del ensayo de flujo estaban dentro de los parámetros establecidos inicialmente (antes de la no conformidad del 2 de marzo). Se especuló que a pesar de los resultados, el concreto visualmente debió presentar un estado inestabilidad, en el que la segregación fuese prominente.

Al investigar en la literatura los diferentes problemas con este tipo de concreto, se opina que tal vez las fisuras encontradas en este elemento fueron producto del asentamiento del agregado grueso. En este caso, el concreto sigue consolidándose y se restringe por la armadura de acero, dejando vacíos bajo las barras y material fino en la parte superior del elemento. Las grietas en este elemento aparecen ubicadas sobre el acero de refuerzo o contiguo.²⁰

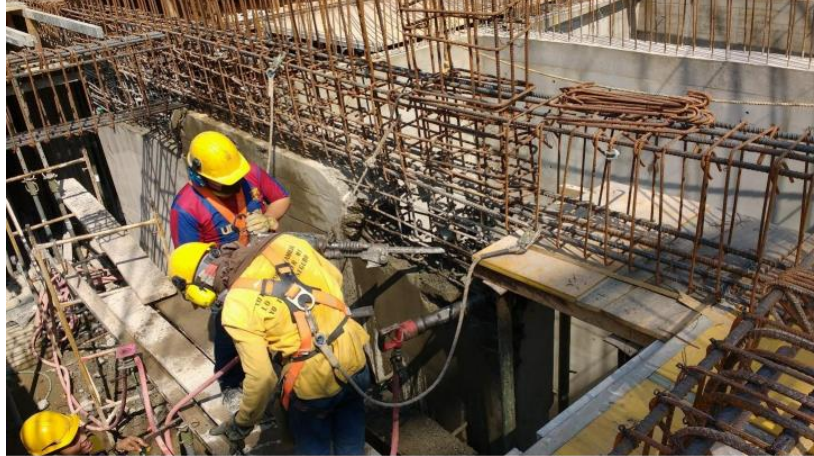
Figura 42. Demolición de la sección afectada del foso del ascensor del piso 1

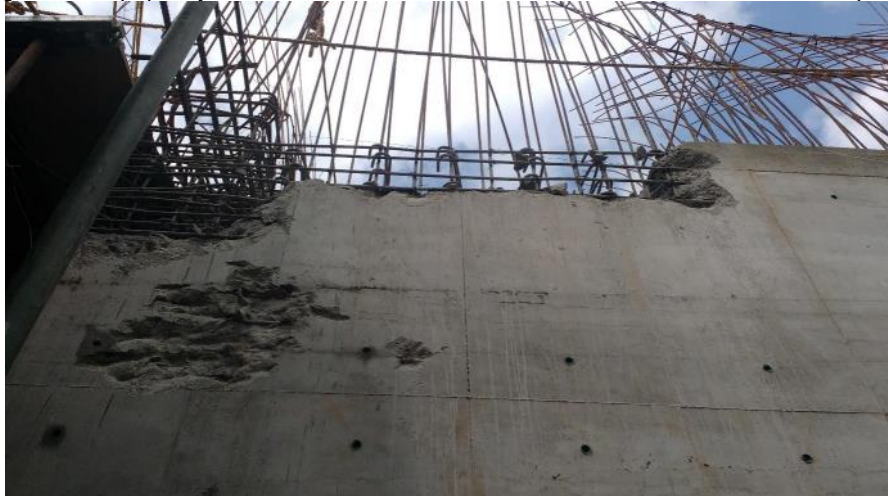
Figura 43. Apiques y demolición de la sección afectada del foso del ascensor del piso 1

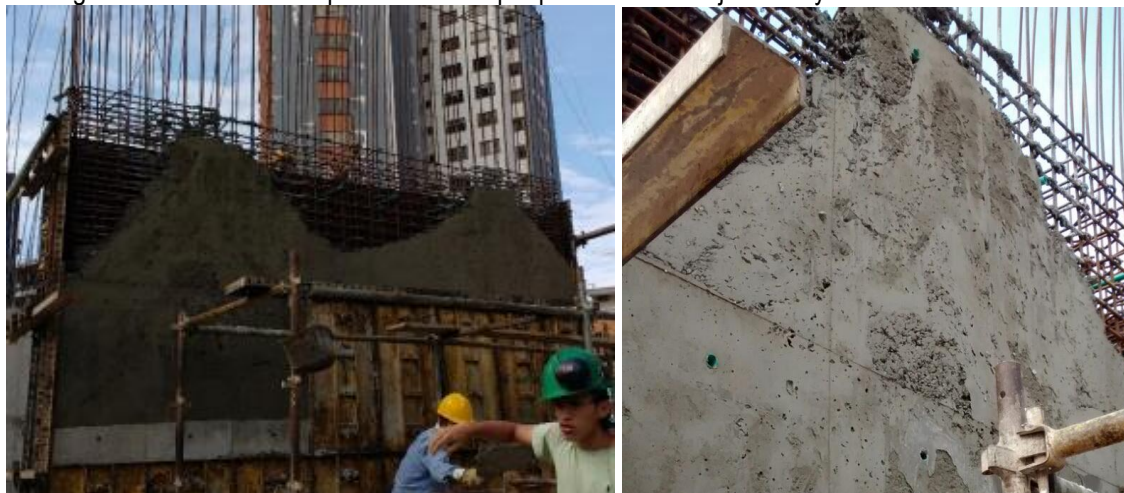
▪ **No conformidad 010: Demolición de la pantalla 6 del piso 1**

Figura 44. Pantalla 6 del piso 1 afectada por pérdida de manejabilidad y estabilidad del concreto

Rob Gaimster y Noel Dixon²¹ exponen que para lograr un concreto con gran fluidez, se requiere de una baja tensión de fluencia y para lograr una alta resistencia a la segregación, es importante el uso de un material altamente viscoso. Se puede añadir agua para disminuir la tensión elástica, pero esta adición también disminuirá la viscosidad. La adición de un superplastificante reducirá también la tensión elástica, pero solo reducirá ligeramente la viscosidad. La viscosidad de una mezcla puede incrementarse por cambios en sus constituyentes o por la adición de un modificador de la viscosidad, pero esto aumenta la tensión elástica de la pasta.

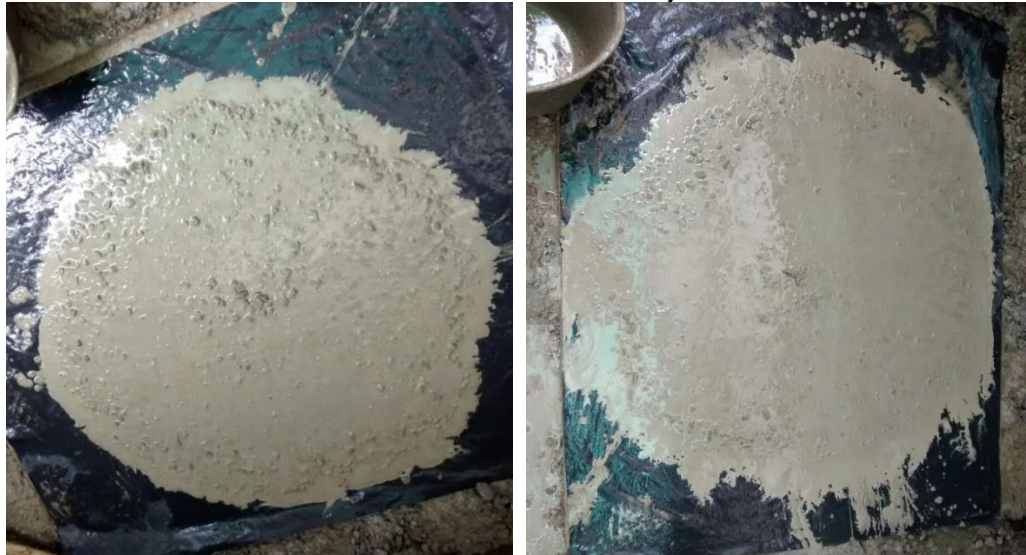
Figura 45. A la izquierda, no conformidad 020: concreto de 56 MPa con flujo de 790 mm. A la derecha, no conformidad 021: concreto de 56 MPa con flujo de 850 mm

Estas no conformidades ocurrieron el 21 y el 27 de abril durante la toma del ensayo de flujo libre al concreto, el cual reveló el comportamiento de segregación.

Se somete también a consideración la selección de un agregado fino deficiente o problemas con la planta dosificadora de concreto.

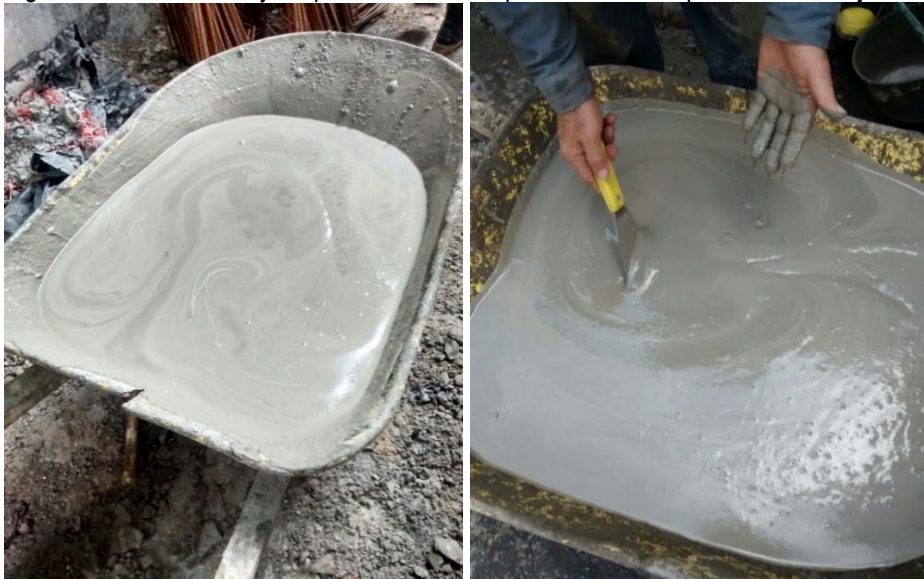
Figura 46. Material arrojado por la mixer en el primer muestreo para medir el flujo libre

Contemplando la posibilidad de que la muestra no representara el comportamiento real del concreto de la mixer, se procedió a dar mezclado al concreto por un tiempo superior a 15 minutos y luego se intentó tomar un primer ensayo de flujo.

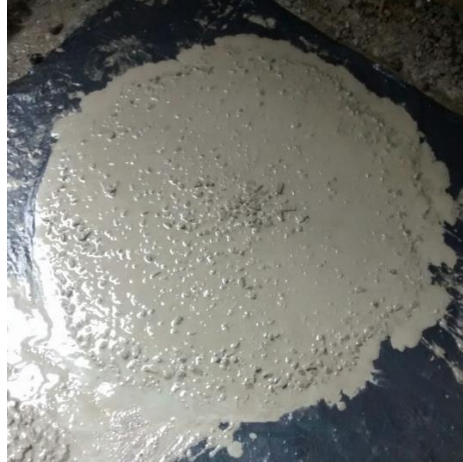
Figura 47. Primer ensayo de flujo libre

En este momento el flujo libre dio 750 mm. De acuerdo a lo pactado con la concretera, el resultado se encontraba dentro del rango establecido (550 mm a 750 mm), además ahora sí se notaba la presencia de agregado distribuido uniformemente por la torta; razones por las cuales se dio inicio a la descarga bajo supervisión.

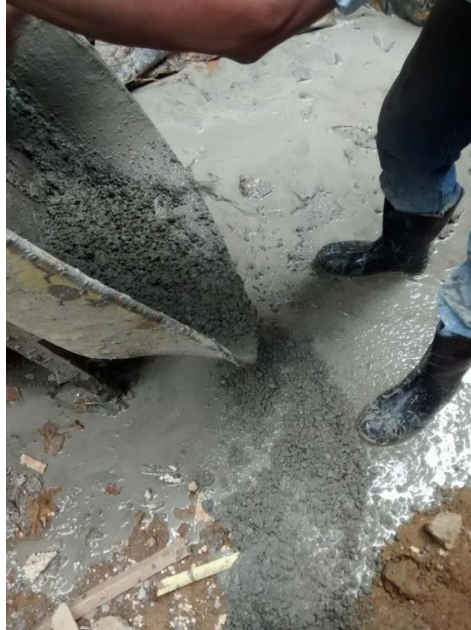
Pasados de 20 minutos de descarga el concreto tuvo un cambio repentino, perdió sus características como tal y pasó a verse como una lechada. En ese momento se detuvo la descarga y se tomó un segundo ensayo de flujo para corroborar este comportamiento, el cual dio 800 mm. En busca de mejorar este estado se sometió el concreto del carro mixer a mezclado, con conocimiento de la concretera; sin embargo, 30 minutos más tarde al tomar un tercer ensayo de flujo el resultado seguía siendo el mismo, razón por la cual se ordenó el retiro del carro mixer de la obra.

Figura 48. Material del segundo muestreo para medir el flujo libre

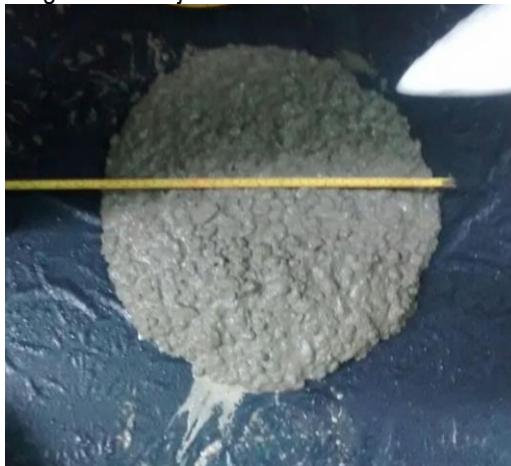
- **No conformidad 033: Concreto de 7000 psi sin comportamiento autocompactante.**

Figura 50. Flujo libre en concreto de 49 MPa

Con la intención de corroborar el primer resultado se tomó un segundo ensayo de flujo, el cual dio 440 mm. Tras esto, se comunicó a la concretera que el carro mixer no iba a ser recibido en obra, pues no estaba cumpliendo con los parámetros establecidos y además, su aspecto aseguraba que no iba a cumplir con dos de las características de un concreto autocompactante: capacidad de relleno y capacidad de paso.
