**INSPECCIÓN DE SEGURIDAD VIAL EN LA VÍA BUCARAMANGA – BERLÍN  
DESDE EL K2 + 000 HASTA K3+400 APLICANDO LA METODOLOGÍA DE LA  
AUDITORIA DE SEGURIDAD VIAL**

UNIVERSIDAD PONTIFICIA BOLIVARIANA

FACULTAD DE INGENIERÍA CIVIL

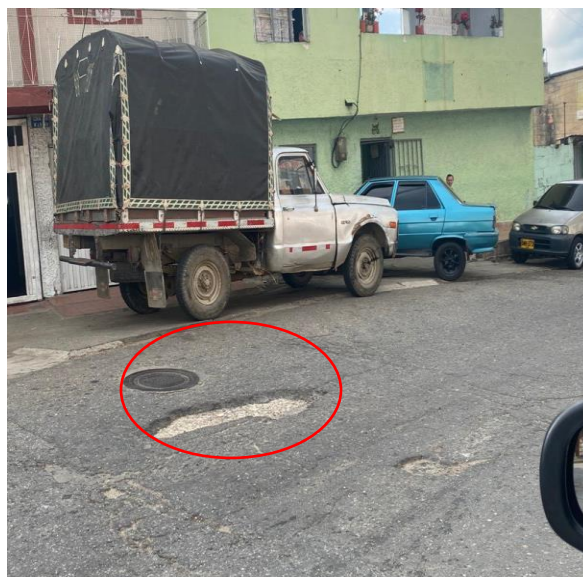
**Imagen 2**

En la imagen No 2 se evidencia el obstáculo vehicular ocupando una zona peatonal como zona de parqueo, esto genera accidentes ya que los vehículos en tránsito no tienen gran visibilidad y además los peatones tendrían que invadir el carril derecho para transitar causando así cualquier tipo de accidente.

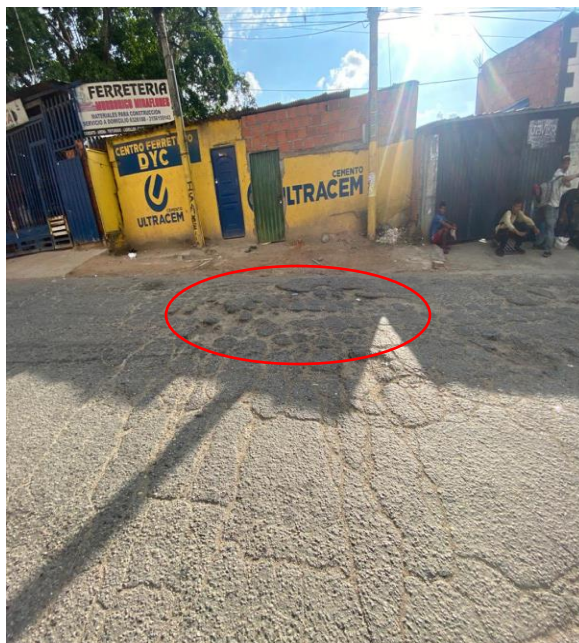
**Imagen 3**

En la imagen No 3 se evidencia un tipo de falla llamada “grieta por fatiga o piel de cocodrilo”, la causa principal es el gran esfuerzo que es sometido el pavimento por las cargas que transitan y el no debido mantenimiento de la carretera. Esto genera que la capa de rodadura se desprenda y aparezcan baches o descascaramientos como se ve en la imagen.

**SEVERIDAD:** ALTA, abertura mayor a 3mm. Se presenta descascaramiento y desportillamiento por el carril derecho.

**MEDIDAS FALLA:** calzada completa.

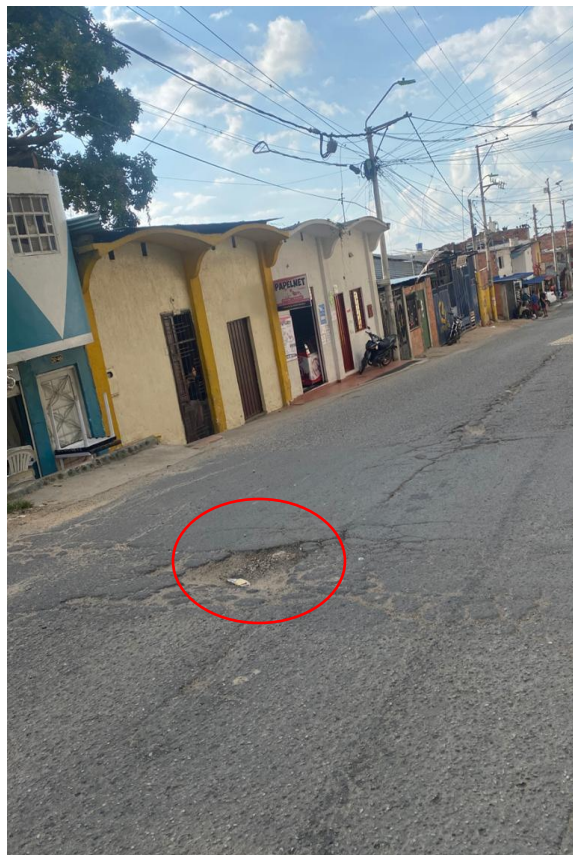
**Imagen 4**

En la imagen No 4 se observa varios tipos de falla los cuales son:

Baches: Deterioros por malos procesos constructivos, se refleja “piel de cocodrilo” anteriormente.

MEDIDAS FALLA: 25cmX2.2m

MEDIDAS FALLA: 3.2ML

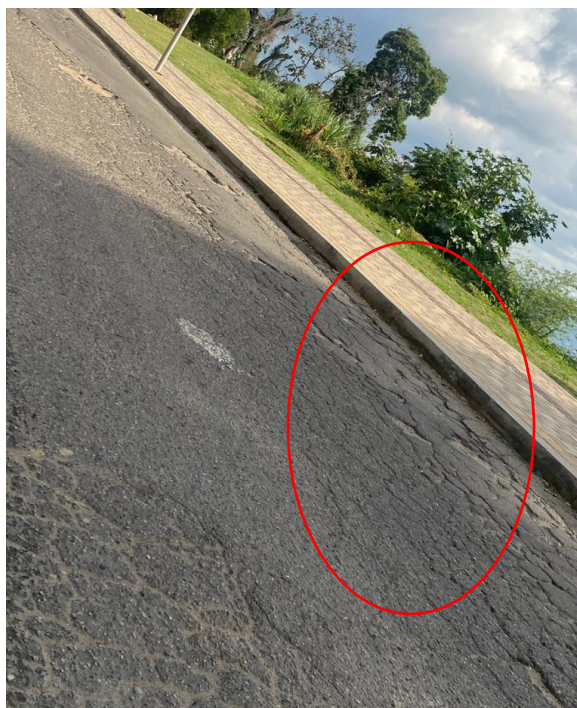
**Imagen 6**

En la imagen No 6 se evidencia varios tipos de falla tales como:

Piel de cocodrilo y baches: por el carril derecho sentido Bucaramanga -Berlín. Producido por los grandes esfuerzos que generan las cargas de las tractomulas o vehículos pesados.

Descascaramiento: Perdidas capas de la estructura, provenientes falla piel de cocodrilo.

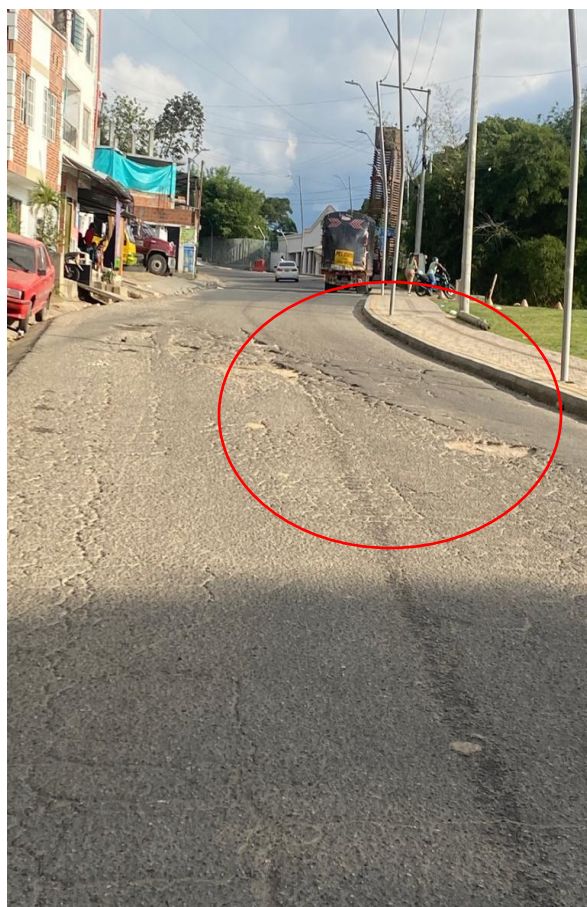
**Imagen 7**

En la imagen No 7 se evidencia varios tipos de fallas tales como:

Baches: Proveniente de tipo de falla metros atrás “piel cocodrilo”.

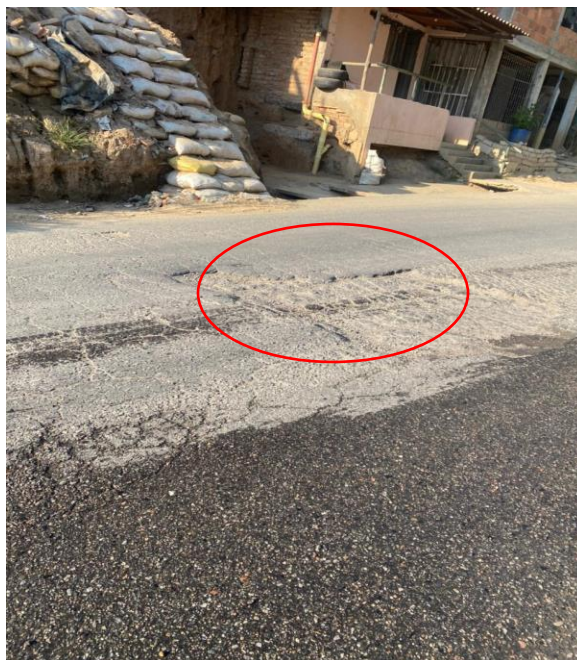
**Imagen 8**

En la imagen No 8 se observa en medio de los dos carriles tipos de falla tales como:

Descascaramiento: Se observa gran desprendimiento de capa asfáltica.

Piel de cocodrilo: Se observa muy pocas fisuras interconectadas, el descascaramiento fue proveniente de esta falla.

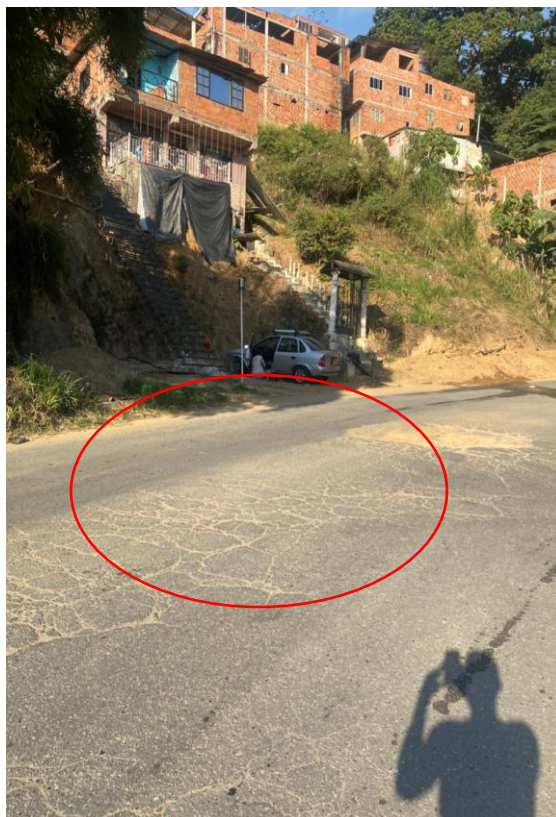
**Imagen 10**

En la imagen No 10 se evidencia un tipo de falla en el pavimento flexible.

Grietas de fatiga o piel de cocodrilo: En este caso el pavimento es sometido a grandes esfuerzos ya que los vehículos de carga pesada como las tractomulas y camiones transitan frecuentemente por esta vía.

Bache: Se observa al final de la falla tipo piel de cocodrilo, la abertura del bache proveniente de dicha falla.

Consecuencia de los grandes esfuerzos producidos por las grandes cargas que transitan en el pavimento, la falla ‘‘piel de cocodrilo’’ genera la creación de huecos y desprendimiento de la capa de rodadura como se observa en la imagen.

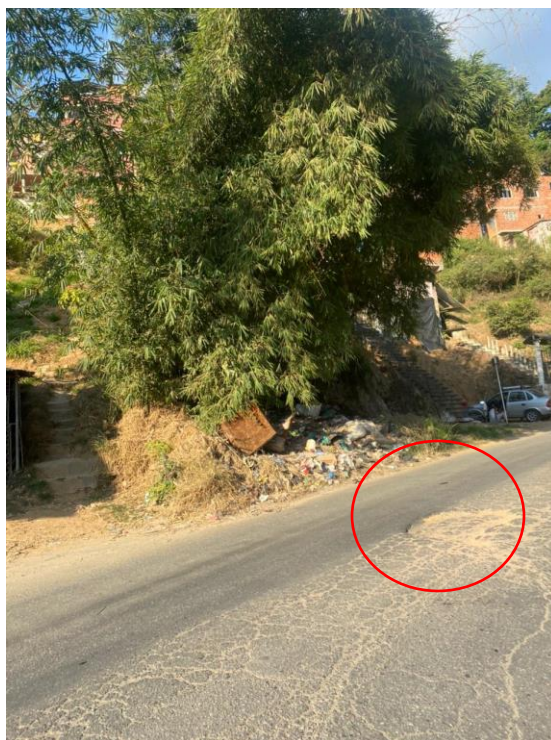
**Imagen 11**

En la imagen No 11 se observa la gran acumulación de desechos como basura, plástico y material de relleno tal como la arena y capa vegetal. Afecta la visibilidad, obstruye el paso de peatones y el agua lluvia que transporta la cuneta y logra invadir el carril donde puede ocasionar accidentes por parte de los vehículos al esquivar el material e invadir el carril contrario.

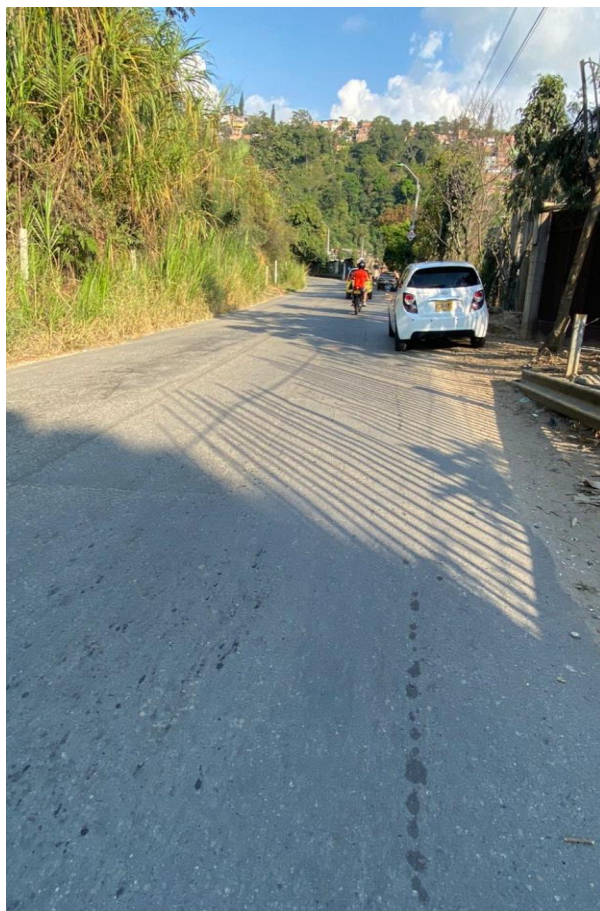
**Imagen 12**

Falta demarcación en la vía, ancho de carril, ancho de berma, la no existencia de cuneta en ambos carriles de la vía.

Exceso de capa vegetal que afecta la visibilidad de los conductores, en horas de la noche genera un alto porcentaje de accidentes.

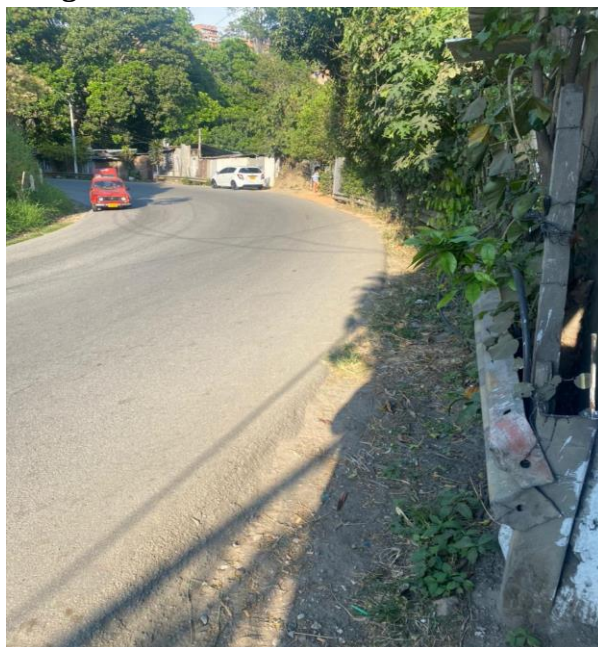
**Imagen 13**

Falta demarcación en la vía, ancho carril, la no existencia de berma, la no existencia de cuneta.

Falta de señalización de curva hacia la izquierda

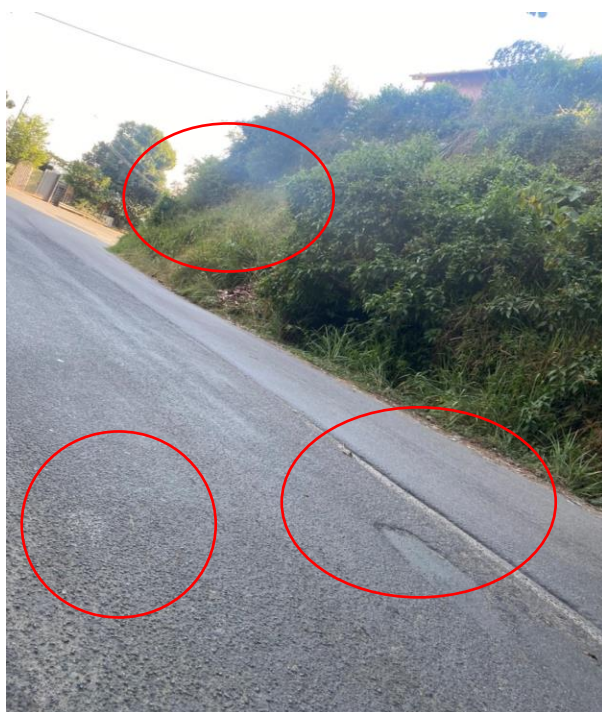
**Imagen 14**

En la imagen No 14 se observa gran cantidad de capa vegetal que obstruye el paso de la cuneta e invade una parte del carril causando posibles accidentes por falta de visibilidad y de espacio.

También se observa una falla muy común como lo es la pérdida de agregado, donde se presenta desportillamiento y baches.

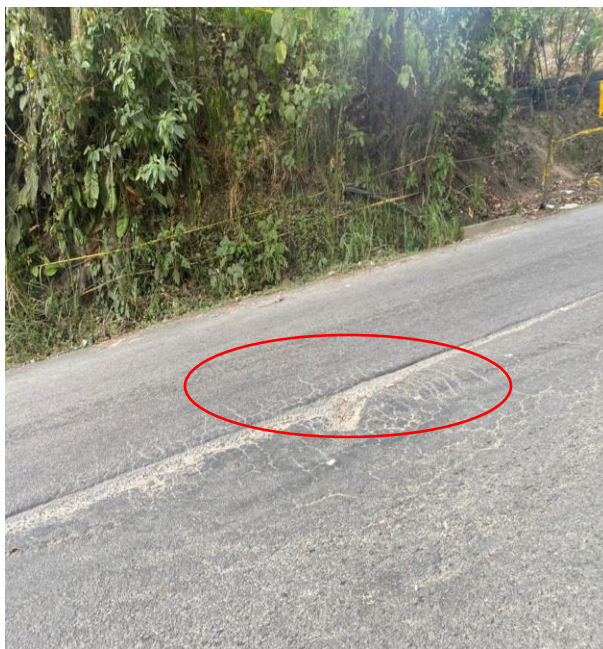
**Imagen 15**

En la imagen No 15 se observa varios tipos de falla como:

Fisura longitudinal: Se debe a un mal proceso constructivo a la hora de realizar las juntas de construcción de las capas asfálticas. Localización eje de la vía.

MEDICION DE FALLA: 2.8M

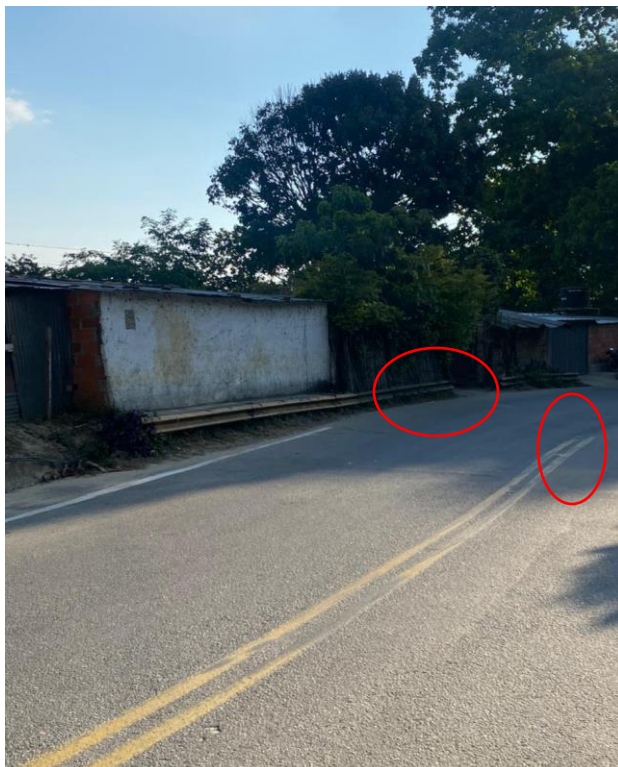
**Imagen 16**

En la imagen No 16 se identifica un tipo de falla la cual es:

Fisura longitudinal en junta de construcción: Localizada en el eje de la vía, se debe a un mal proceso constructivo.

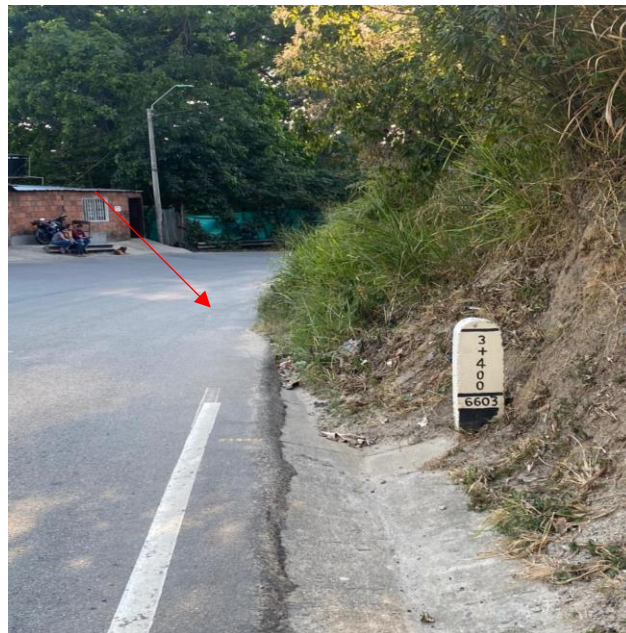
**Imagen 17**

En la imagen No 17 se observa la gran cantidad de capa vegetal que obstruye la cuneta y por ende el paso de aguas lluvias.

Se observa la no continuidad de trazado y demarcación de ancho carril y ancho de berma.

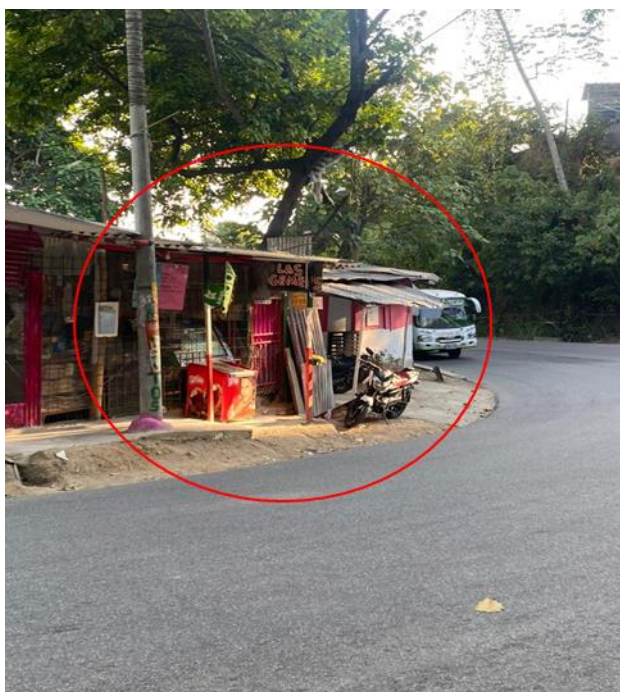
**Imagen 18**

En la imagen No 18 la construcción de casetas afecta la visibilidad de los conductores al momento de dar la curva, tanto para el carril derecho como el izquierdo.

La falta de demarcación y trazado de ancho de carriles y ancho de berma.

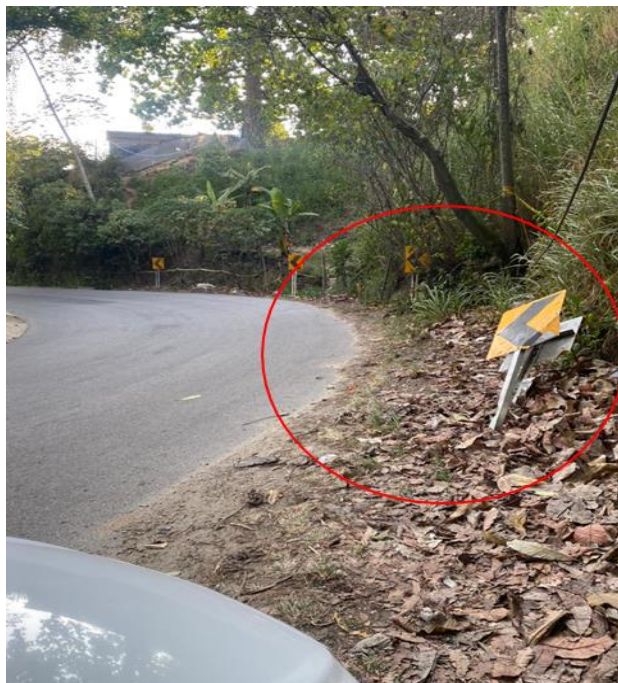
**Imagen 19**

Falta de mantenimiento en señales y remoción de capa vegetal

Falta de demarcación ancho de berma, ancho de carril y cuneta.

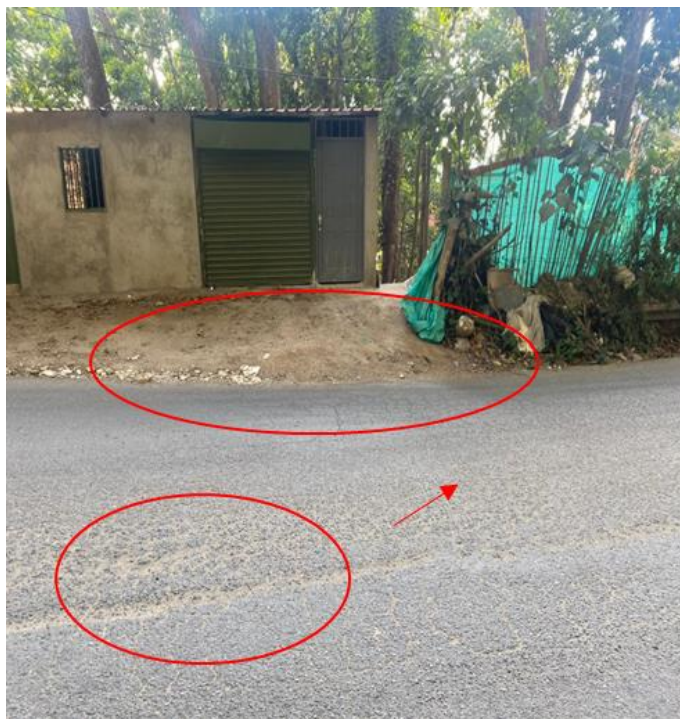
**Imagen 20**

En la imagen No 20 se observa varios tipos de fallas tales como:

Fisura longitudinal acompañada de piel de cocodrilo.

SEVERIDAD: media, abertura 2mm cada falla.

MEDICION FALLAS: 2.4ML

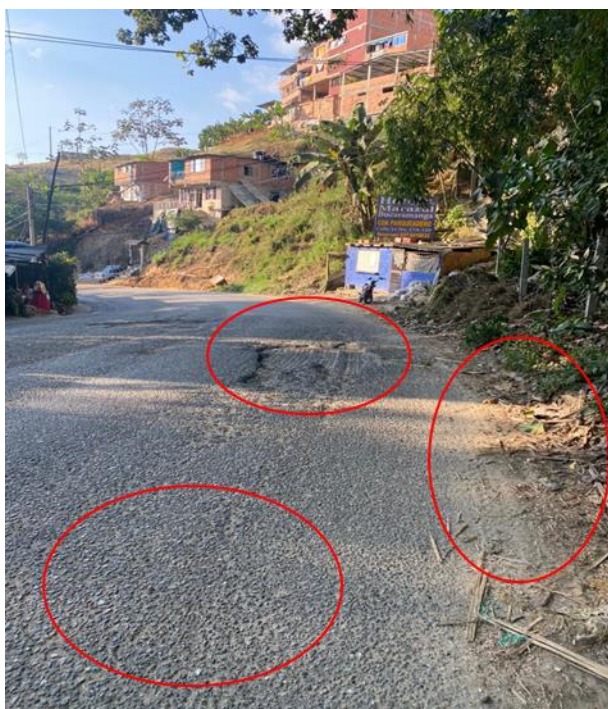
**Imagen 21**

En la imagen No 21 se observa varios tipos de fallas tales como:

Perdida de agregado: perdida gradual de agregados con el tiempo y sin su debido manteniendo. Capa más rugosa.

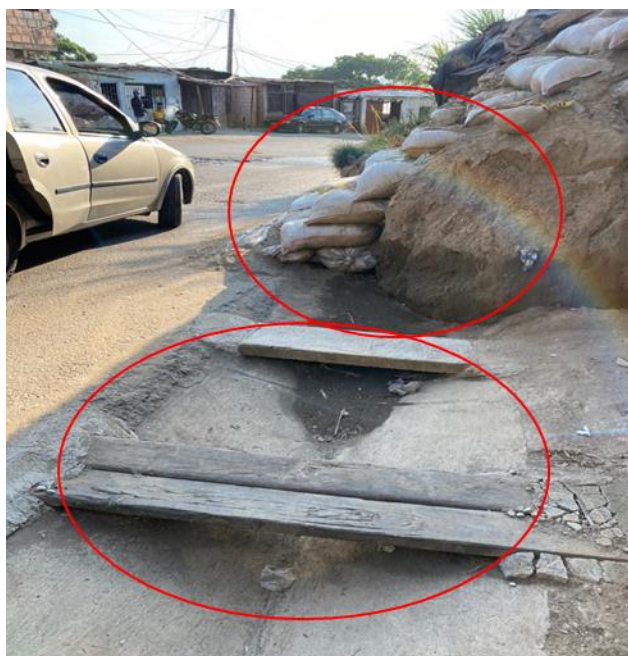
**Imagen 22**

En la imagen No 22 se observa la obstrucción de la cuneta por la gran cantidad de material de relleno.

La construcción de rampas para el acceso vehicular puede generar accidentes, cuando algún tipo de vehículo necesita salir de la vía en caso de emergencia.

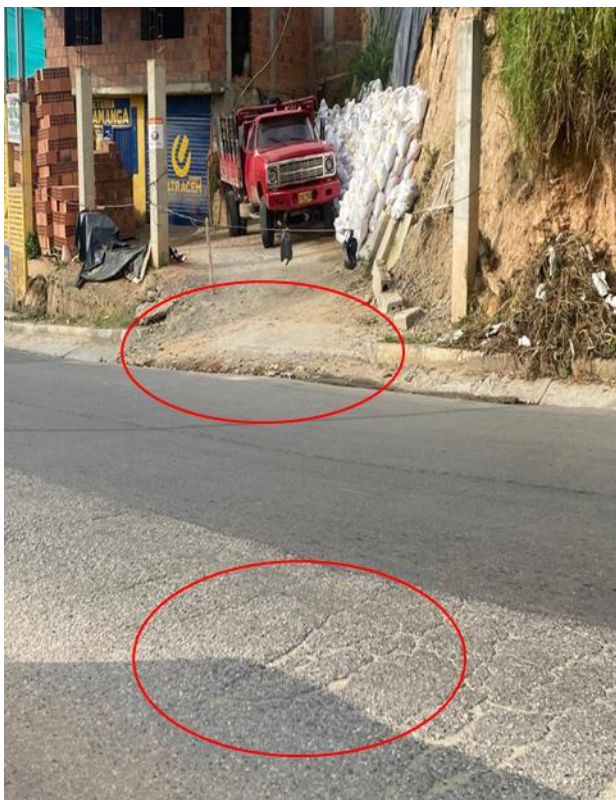
**Imagen 23**

En la imagen No 23 se observa la gran capa de relleno (arena) que obstruye el paso de la cuneta.

Se observa tipo de falla:

MEDICION FALLA: 1.50ML.

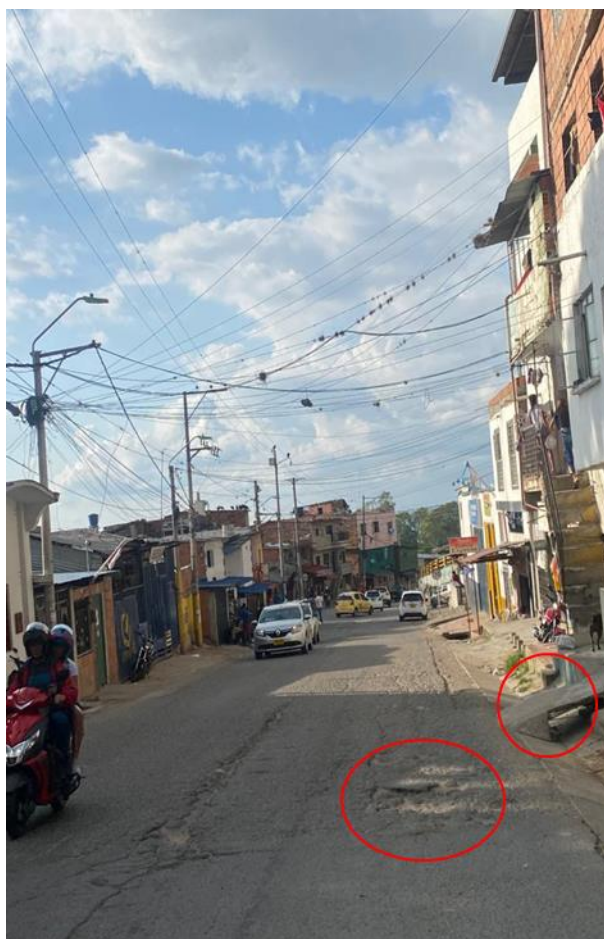
**Imagen 25**

En la imagen No 25 se observa un tipo de falla muy común:

Baches: Desintegración total de la capa asfáltica, deja expuesto el material granular.

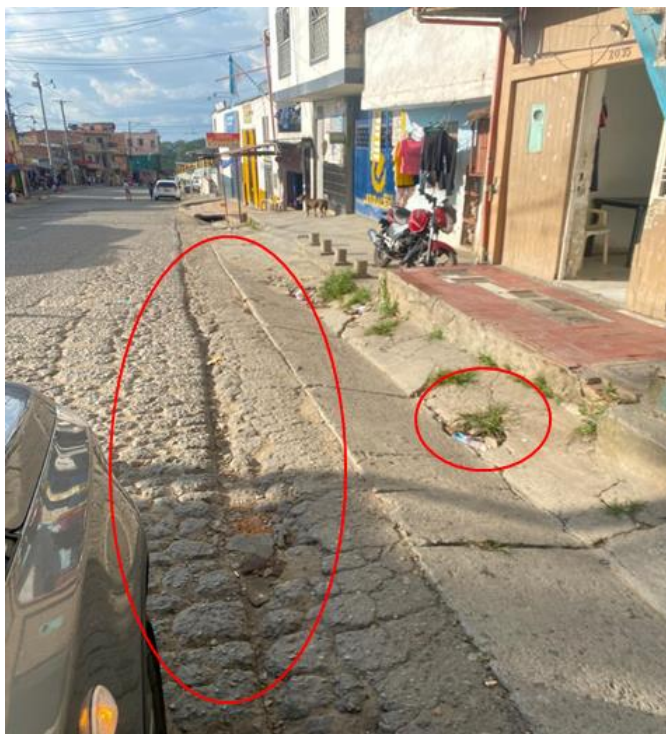
**Imagen 26**

En la imagen No 26 se observa los siguientes tipos de falla:

**SEVERIDAD:** media con precedentes de falla de piel de cocodrilo.

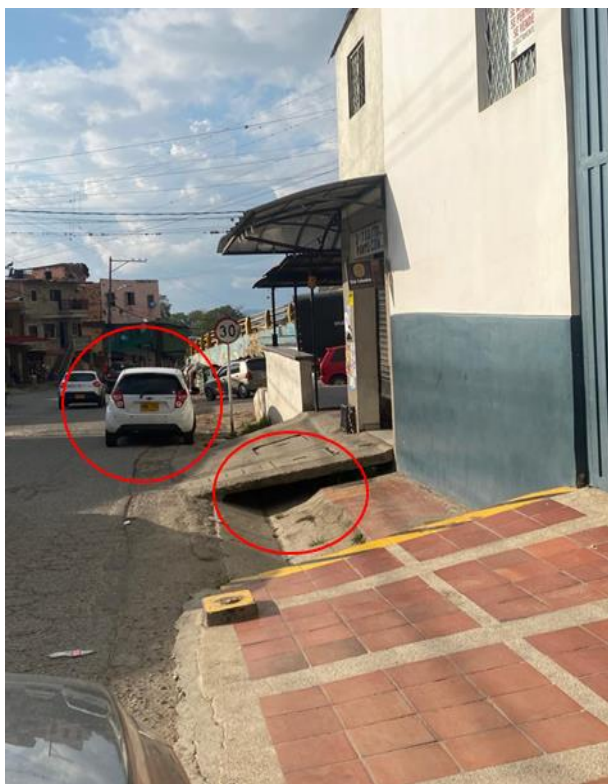
**Imagen 27**

Adecuación de rampla a establecimiento público para el abastecimiento de víveres ubicada sobre la canaleta la cual sin un constante mantenimiento puede ser tapada con residuos que pueden impedir el paso de las aguas lluvias.

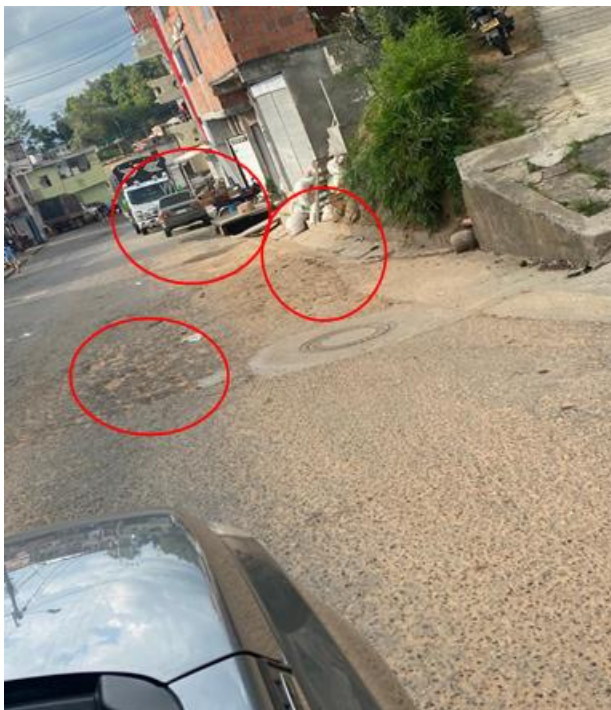
**Imagen 28**

Material suelto proveniente de materiales utilizados para una remodelación de vivienda cerca a la vía que para los usuarios vulnerables puede ser muy grave causando deslizamientos

En la imagen No 28 se observa un tipo de falla mencionado anteriormente:

Descascaramiento: Desprendimiento de gran parte de la capa asfáltica proveniente de una falla tipo fisura, piel de cocodrilo.

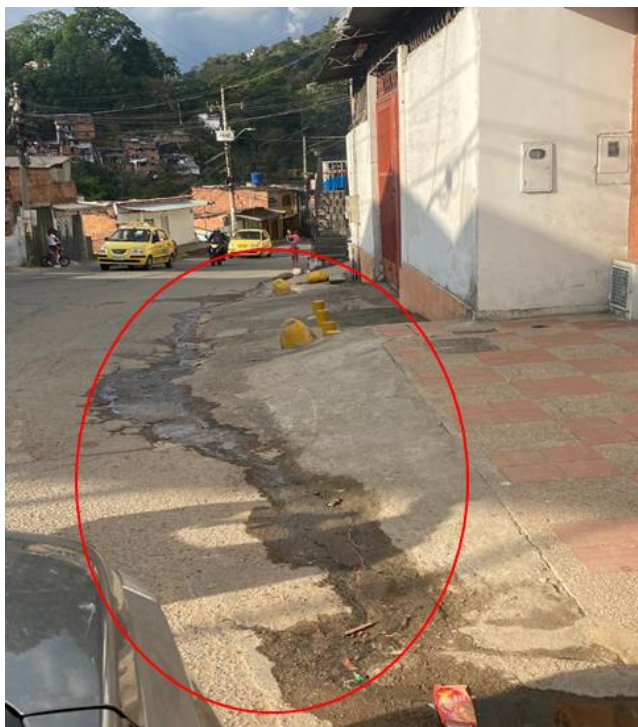
**Imagen 29**

Debido a la falta de la construcción de la cuneta genera que cualquier líquido vertido en la calle llegue al pavimento donde el contacto de estos con fallas ya existentes (baches, descascamiento) puede generar desgastes mayores en la vía como lo son tipos de fallas como piel de cocodrilo que con retención de líquidos puede generar otro tipo de fallas más graves. Adicionalmente puede generar deslizamientos por conductores en bicicleta o moto, que son los más expuestos en este tipo de carretera.

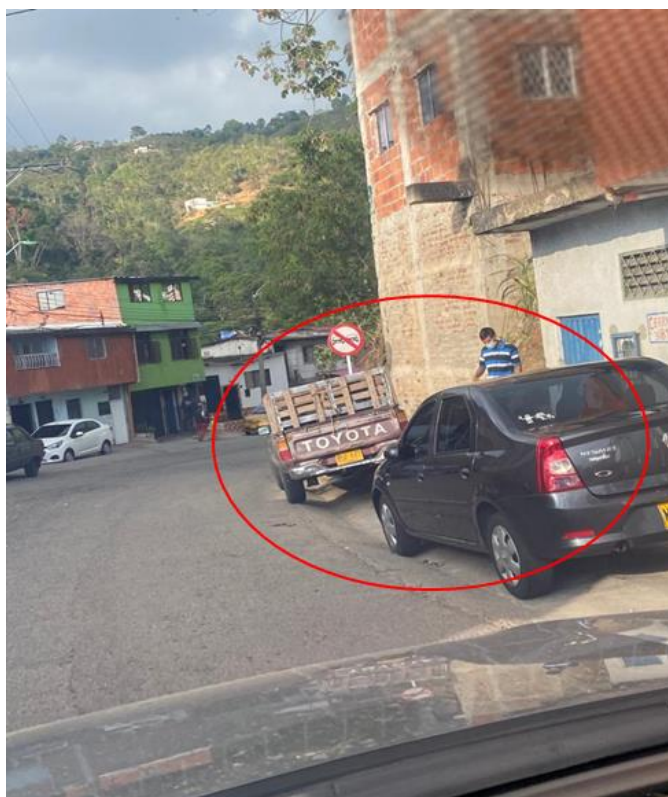
**Imagen 30**

Aparcamiento de vehículos en una curva peligrosa donde es necesaria la buena visibilidad.

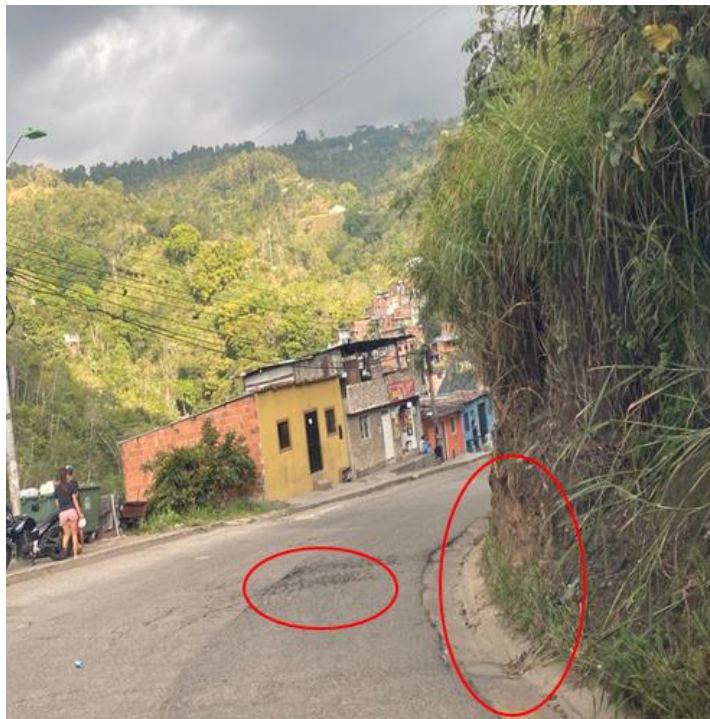
**Imagen 31**

El mantenimiento y la remoción de la capa vegetal es de vital importancia para los usuarios viales, en el carril sentido Berlín-Bucaramanga un factor super importante es la visibilidad de vehículos que transiten en el sentido contrario ya que se pueden evitar accidente por imprudencias de adelantamiento o invasión de carril por alguna emergencia.

En la imagen No 31 se observa nuevamente una falla muy común en el tramo estudiado, el descascaramiento, pero en esta ocasión se ve en un parche, donde el pavimento previamente fue corregido, pero en la imagen se observa que el daño sigue. SEVERIDAD: alta.

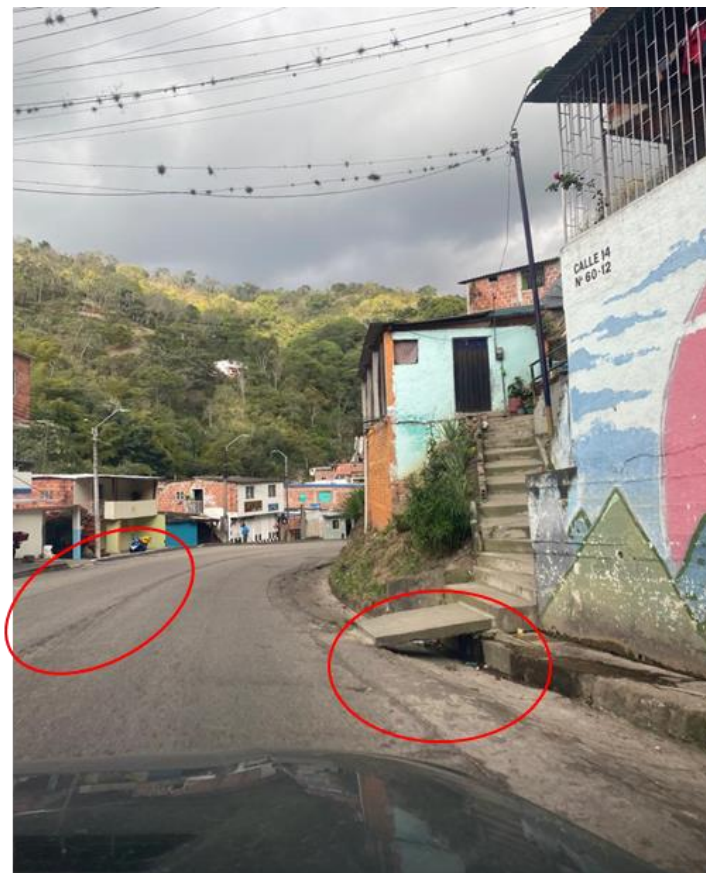
**Imagen 32**

En la imagen No 32 se observa nuevamente una fisura longitudinal de junta de construcción localizada en el eje de la vía, con severidad alta ya que la abertura de la fisura es mayor a 3mm y tiene aproximadamente 3.5ML

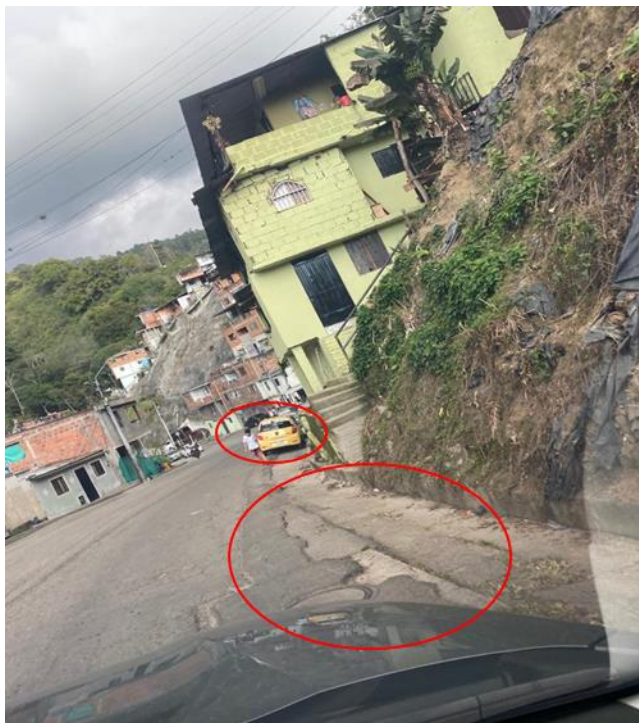
**Imagen 33**

En la imagen No 33 se observa nuevamente el constante parqueo de automóviles en la zona de la cuneta e invadiendo una parte del carril, puede generar choques y obstruir la visibilidad de los demás conductores.

Nuevamente se observa el tipo de falla:

Separación de la berma: Este daño permite que el agua se infiltre dentro de la estructura del pavimento.

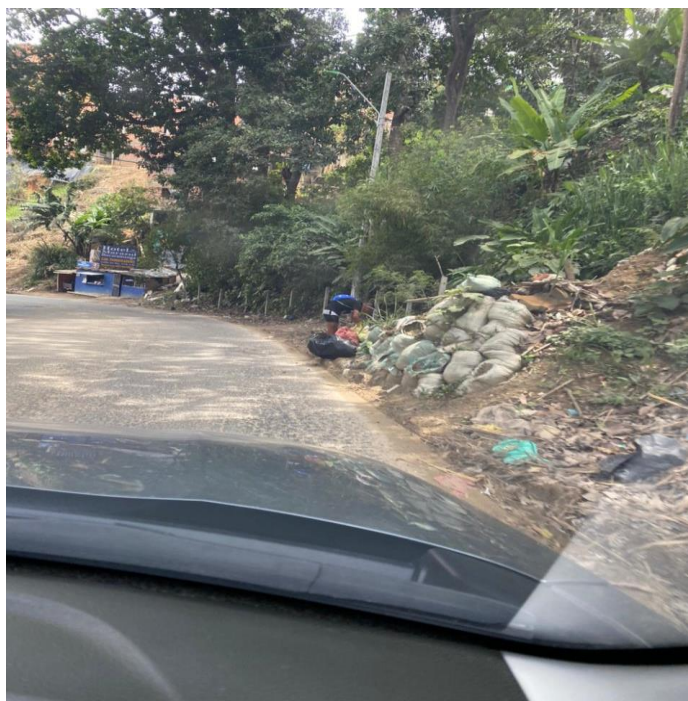
*Material de relleno y desechos*

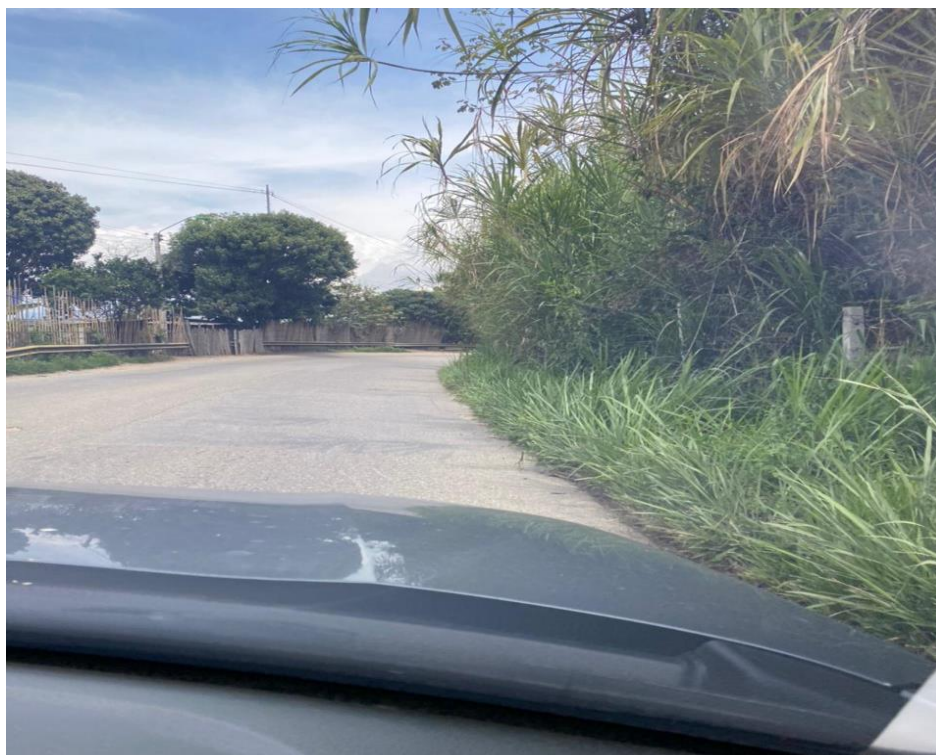
*Capa de material vegetal obstruye la visibilidad de la curva pronunciada*

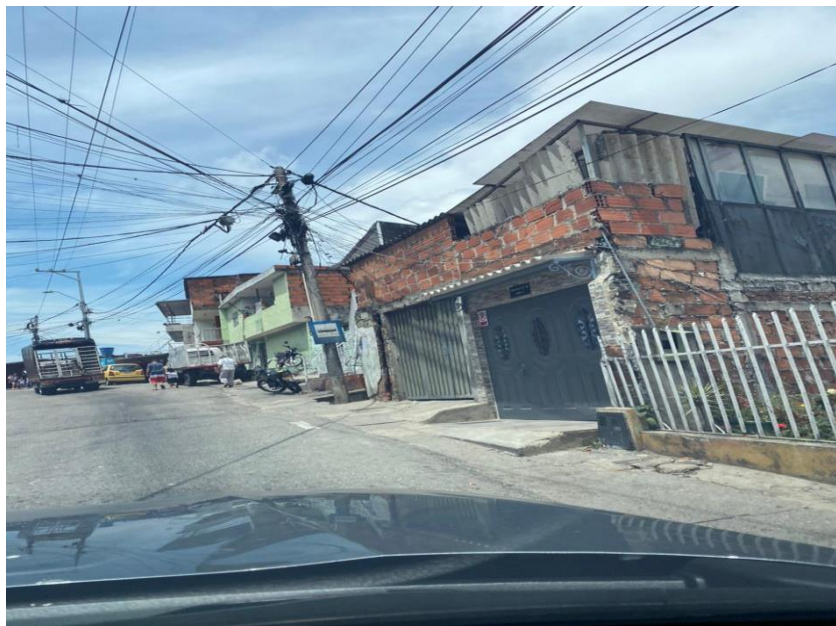
*No demarcación de carril y berma*

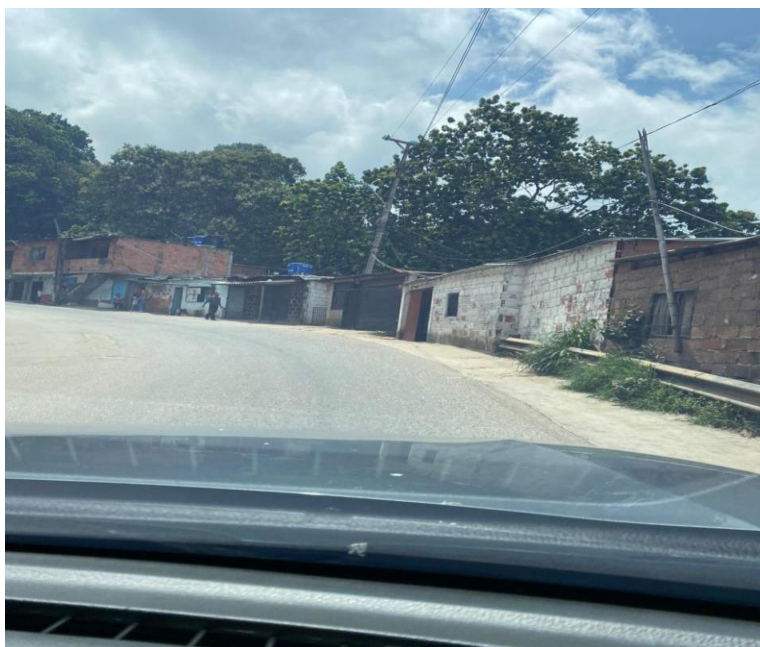
*Falta demarcación para indicar berma y ancho de carril en*

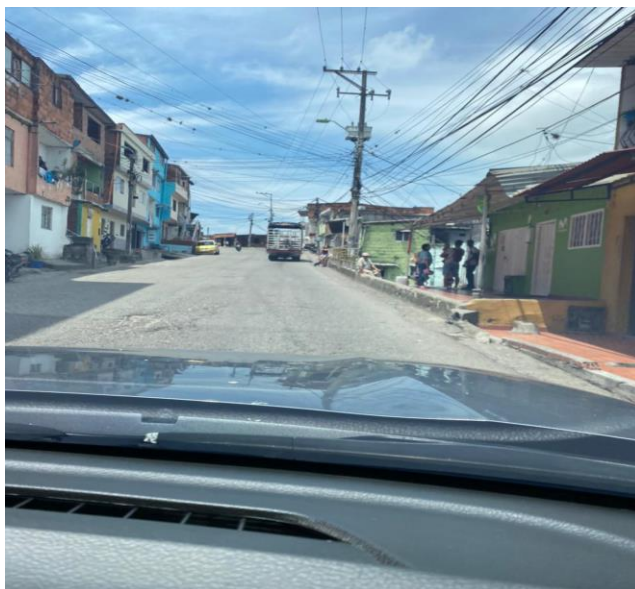
*Falta señalización horizontal y vertical, velocidad*

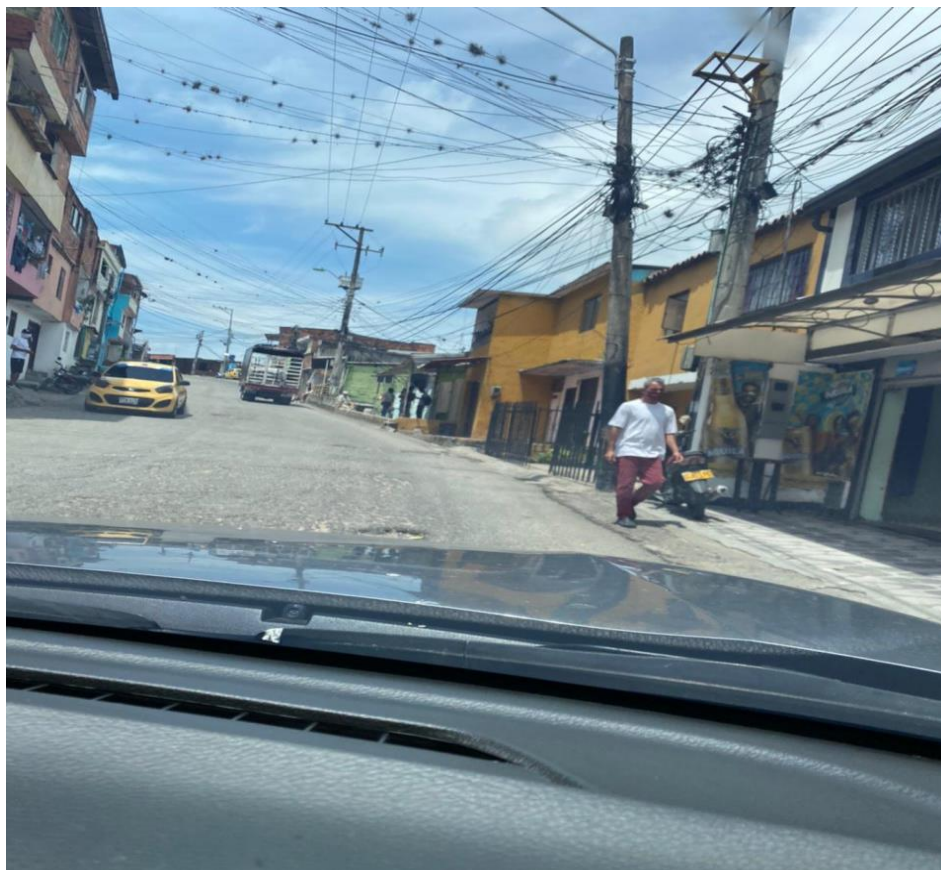
*Peatón invade carril por inexistencia de andén para transitar*

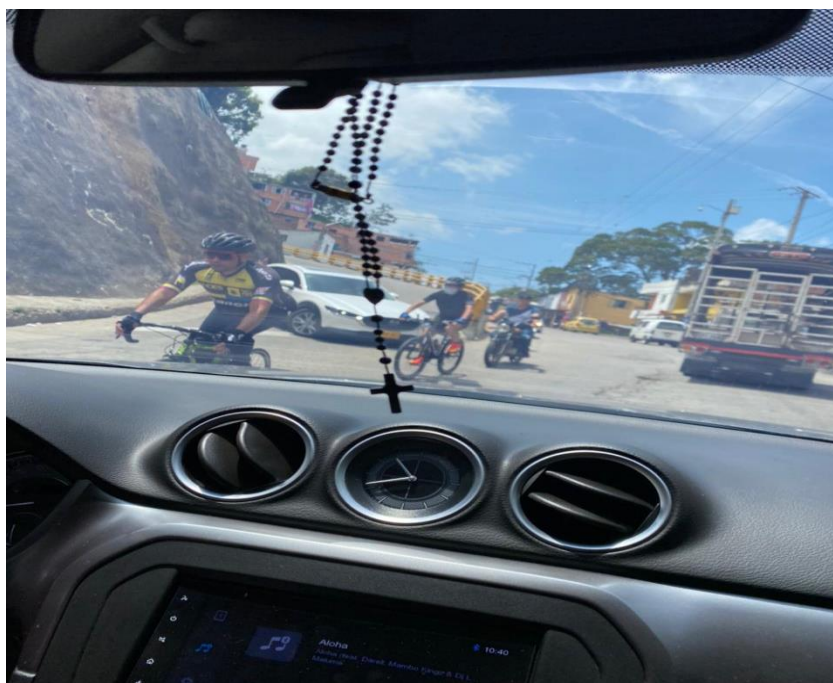
*Ciclistas transitan por medio de los dos carriles*

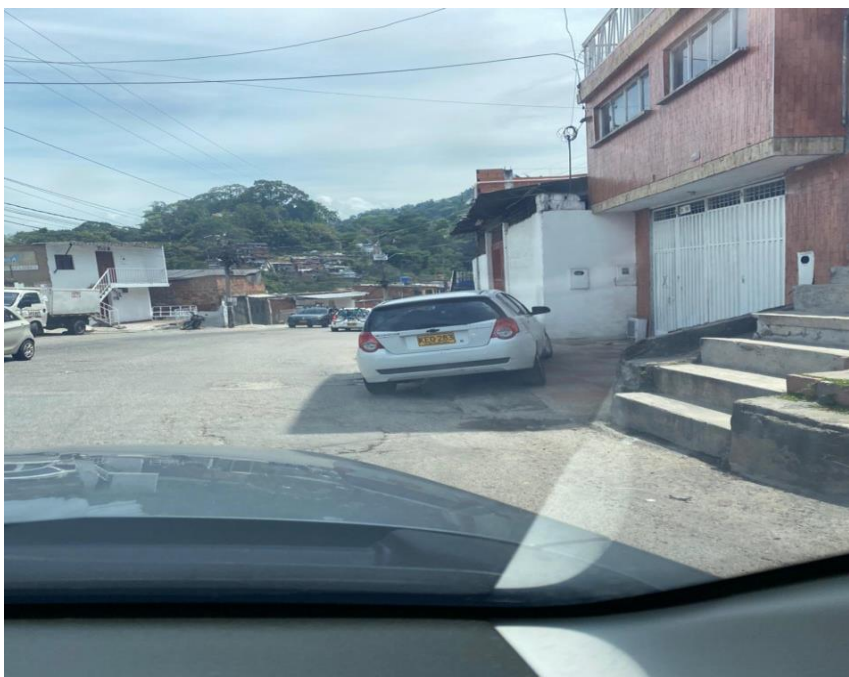
*Residentes del sector parquean sus vehículos obstruyendo el paso*

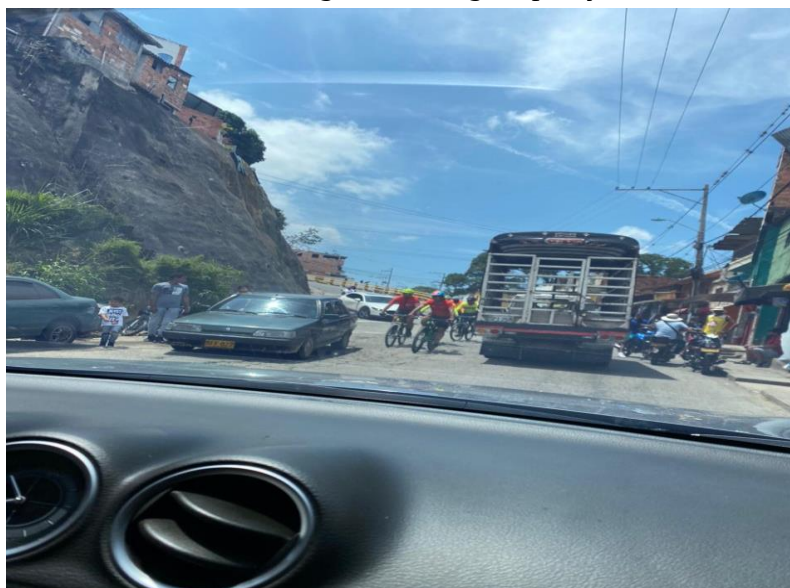
*Residentes del sector cargan, descargan, parquean en el and*
