**APOYO TECNICO A INTERVENTORIAS Y BANCO DE PROYECTOS
EN LA SECRETARIA DE PLANEACION DEL MUNICIPIO DE CACOTA,
NORTE DE SANTANDER.
PRACTICA EMPRESARIAL**

**UNIVERSIDAD PONTIFICIA BOLIVARIANA
ESCUELA DE INGENIERIAS Y ADMINISTRACION
FACULTAD DE INGENIERIA CIVIL
BUCARAMANGA**

INFORME FINAL

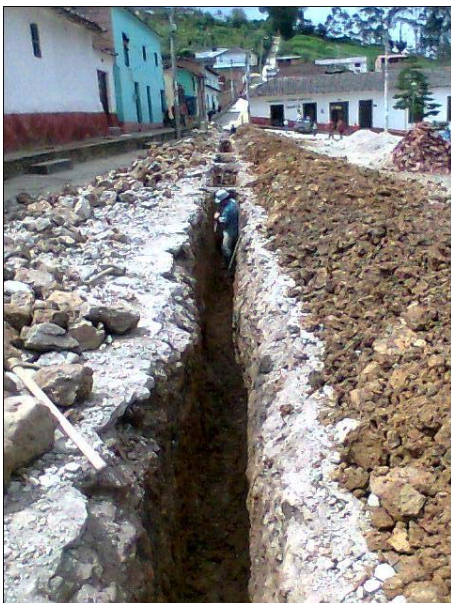
Es por eso que se controlaba el proceso de cambio de la tubería desde el primer momento en que se comenzaba a trabajar en el tramo, como se observa en la Imagen 1. se tenía control sobre las dimensiones de las excavaciones durante todo el tramo.

Imagen 1 - Excavación para Alcantarillado.

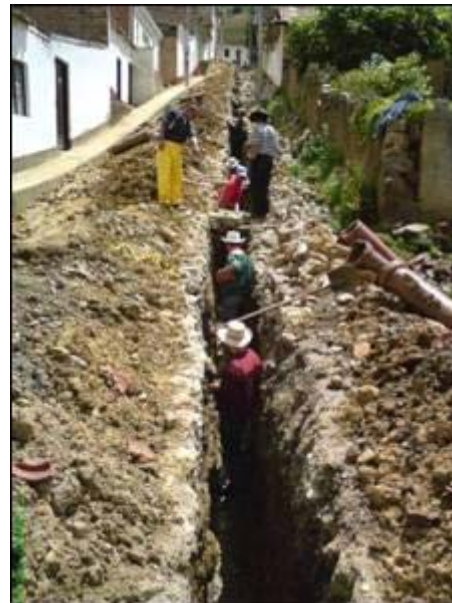
Al momento de retirar la tubería antigua se presentaron algunos inconvenientes en cuanto a la seguridad industrial, pues los trabajadores no eran consientes del peligro que corrían trabajando sin los elementos de seguridad, en la Imagen 2 se observa claramente que ninguno de los trabajadores esta usando dichos elementos de seguridad y se encuentran retirando la tubería antigua del alcantarillado donde fácilmente se puede deslizar uno de los tubos que se encuentran en la parte superior de la

Excavación ocasionando una emergencia que puede tener consecuencias lamentables.

Imagen 2 – Cambio de tubería de Gres.

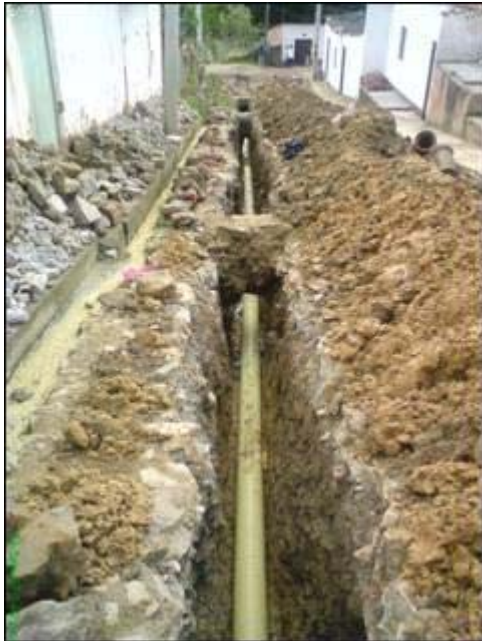
La instalación de la tubería de pvc es un proceso fácil, rápido y sin inconvenientes ya que los tubos cuentan en un extremo con su campana y en el otro con un hidro sello, este proceso como se observa en la Imagen 3 es muy sencillo y se puede trabajar con tramos largos, otra ventaja de esta clase de tubería es que debido a que son livianos su transporte lo puede realizar un obrero.

Imagen 3 – Tubería PVC instalada.

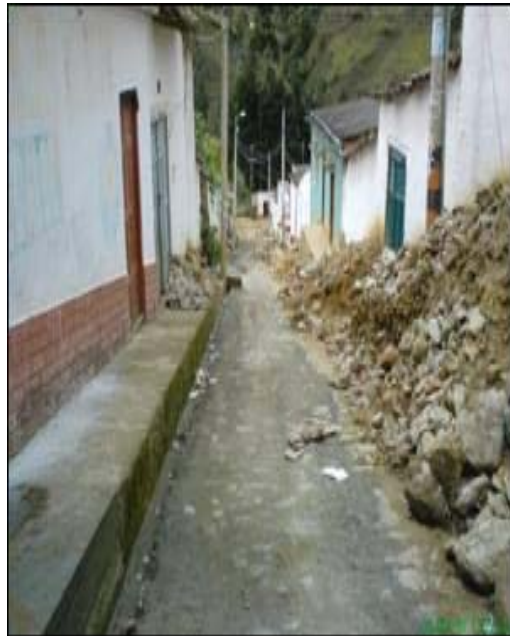
Por ultimo, podemos observar en la Imagen 4. el tramo totalmente recuperado con su empedrado en buen estado faltando únicamente el retiro de los escombros para realizar la entrega del tramo a las veedurías y a la secretaria de planeación municipal.

Imagen 4 – Empedrado recuperado.

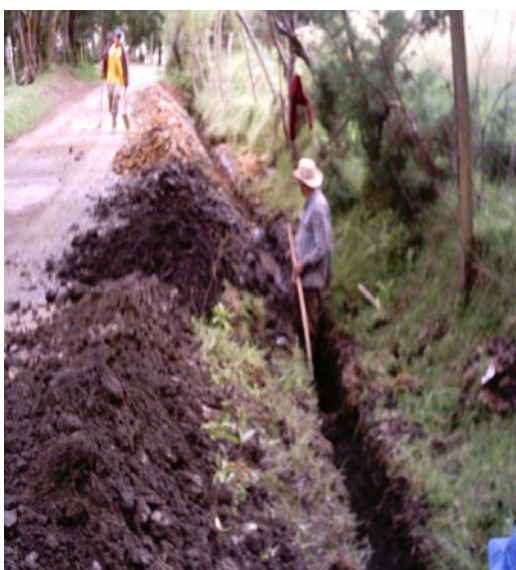
Para la construcción del filtro se realizaron las excavaciones a mano como se muestra en la Imagen 5 ya que era difícil trabajar con maquinaria en un espacio tan reducido como lo es la vía, además que durante el desarrollo de la obra no se cerró la vía ni se restringió el paso de ninguna clase de vehículo.

Imagen 5 – Excavaciones para Filtro a

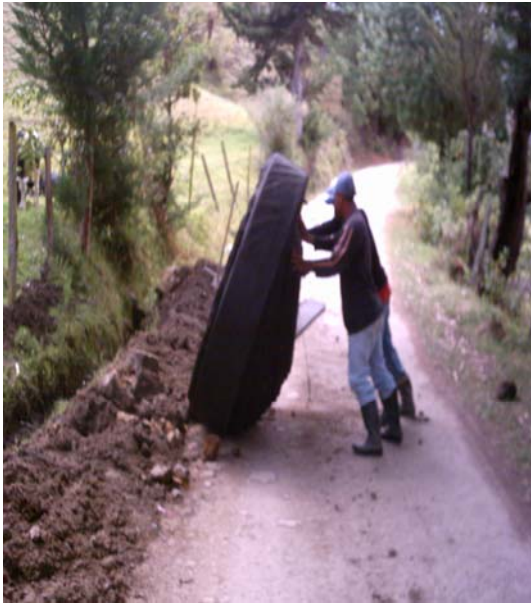
El filtro que se instaló en esta obra es un GEODRREN ADS, el cual consiste en una sección rectangular con orificios en la parte superior, forrado en un geotextil que al igual que las otras clases de filtros también lleva el material filtrante encima de este (Ver Imagen 6). La instalación del filtro era muy sencilla pues este viene en rollos los cuales solo hay que llevarlos hasta un extremo de la excavación, extenderlo y luego acomodarlo en la zanja, otra ventaja de esta clase de filtro es muy bajo peso lo cual permitía su fácil manipularon en la obra como se puede observar en la Imagen 7.

Imagen 7 – Instalación GEODREN ADS.

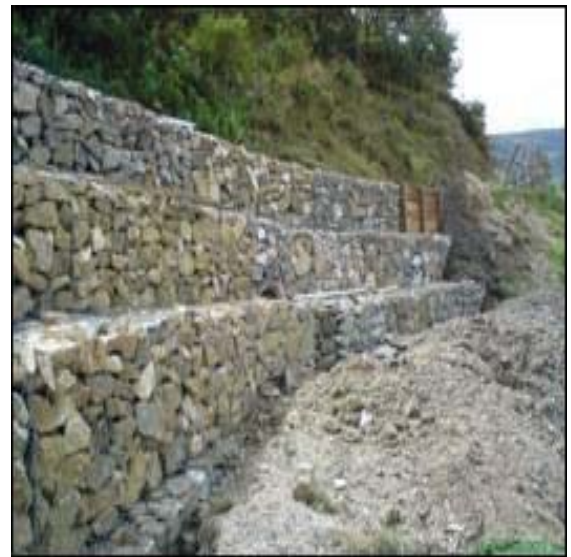
Por ultimo, se puede observar según la Imagen 14 el muro de gaviones terminado en su totalidad y el tramo que lo comprende listo para que se extienda la base y luego pavimentarlo.

Imagen 14 – Muro de Contención en Gaviones.

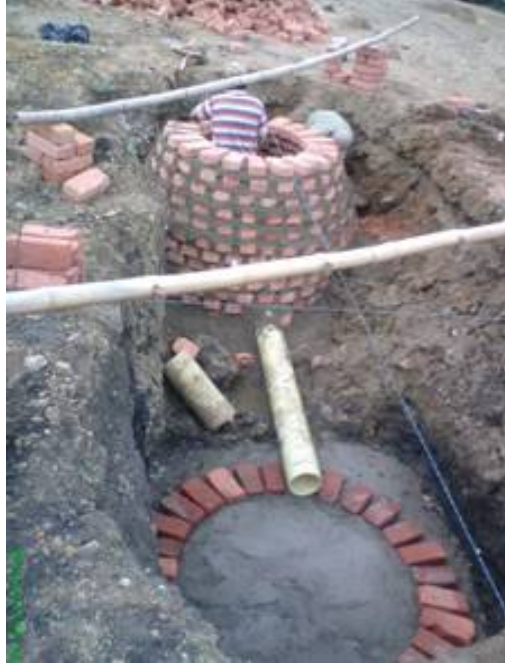
En cuanto a la construcción de los pozos de inspección se puede decir que no se realizó de la mejor manera debido a que el municipio no cuenta con personal idóneo para el desarrollo de estos trabajos. Sin embargo, el interventor y el auxiliar de ingeniería encargado de realizar la supervisión técnica de obra estuvieron de acuerdo en recibir dichos pozos aunque la calidad no era la mejor. El proceso constructivo de estos pozos fue muy artesanal como se puede observar en la Imagen 17.

Imagen 17 – Construcción de Pozos.

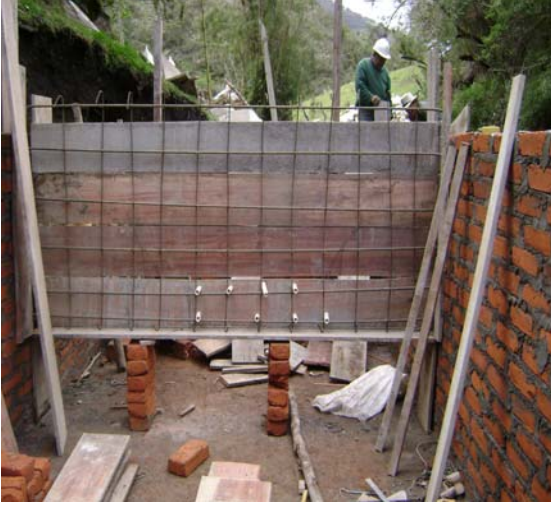
En cuanto a la construcción del tanque desarenador también se tuvo que realizar una excavación pero esta ya de mayor magnitud puesto que las dimensiones de este deben cumplirse para poder suministrar agua a todos los habitantes contemplados en el proyecto. (Ver Imagen 21). En el armado del acero y la formaleta para fundir una pantalla del tanque se encontraron algunas deficiencias que hacen que la calidad de la obra no sea la mejor, principalmente encontramos que los aceros no se encuentran totalmente rectos sino que por el contrario están torcidos no se encuentran bien distribuidos.

Otra deficiencia que podemos observar en la Imagen 22 es que la formaleta hecha de madera no esta totalmente horizontal en su parte inferior debido a que el peso del acero hace que se flecte la formaleta pues solo esta sostenida por unos ladrillos temosa que se encuentran encarrilados en la parte inferior realizando las funciones de párales, finalmente la pantalla es fundida como se ve en la Imagen 23 sin corregir los detalles pues en estos casos es difícil resolver los inconvenientes presentados en obra ya que se trabajo en un sitio alejado de la cabecera municipal y se dificulta el traslado de materiales y equipos para la obra.

Imagen 22 - Armado de Acero y Formaleta para pantalla.

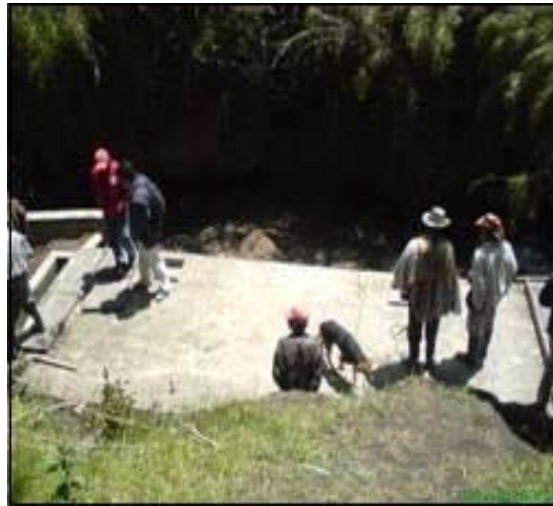
Cuando se termina la obra se realiza la visita de recibo de obra final por parte de la secretaria de planeación municipal acompañado de las veedurías quienes tienen como función recibir la obra al contratista y asegurarse que funcione verdaderamente el proyecto, esto con asesoría del ingeniero de planeación quien con su conocimiento da un concepto sobre la obra. (Ver Imagen 24).

Imagen 24 – Entrega de la obra a las veedurías.

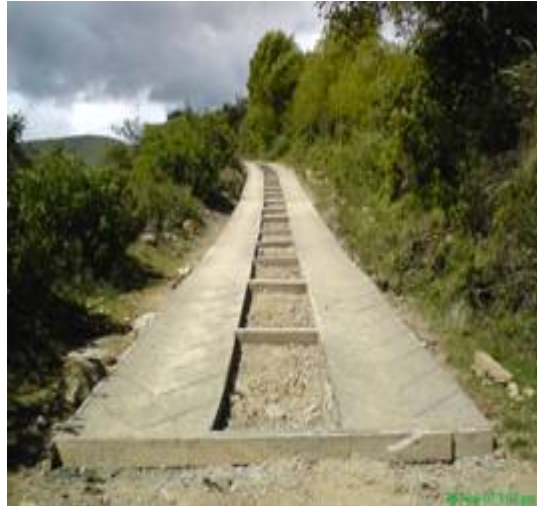
como podemos ver en la Imagen 26, pero debido al uso y la manipulación de esta formaleta se fue deteriorando y con esto disminuyó la calidad de los acabados de la obra, lastimosamente se presentó este inconveniente que no es de gran importancia pero que si es muy visible y esto puede llegar a producir inconformismo al momento de recibir la obra. (Ver Imagen 27).

Imagen 26 – Huella Vehicular Terminada 1.

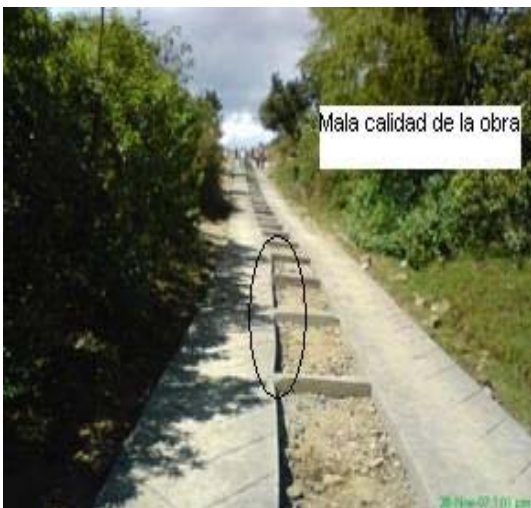
Imagen 27 – Huella Vehicular Terminada 2.

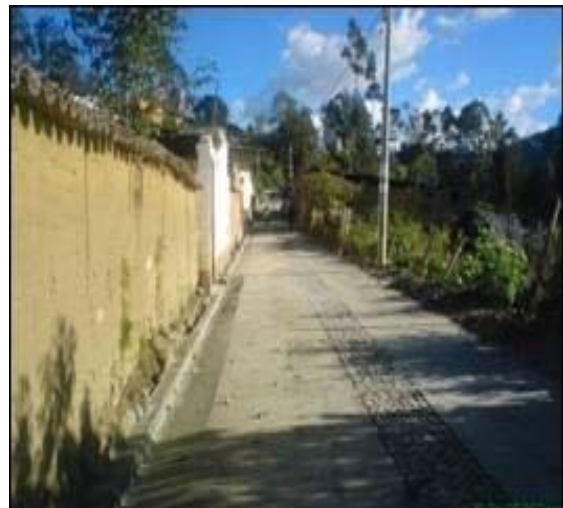
Finalmente, la huella vehicular es terminada en su totalidad como se muestra en la Imagen 32, pero lastimosamente no se logró entregar a las veedurías una obra de calidad sino que más bien se recibió la obra fue por necesidad y conformismo por parte de la comunidad.

Imagen 32 – Huella Vehicular Terminada.
