**PRÁCTICA EMPRESARIAL COMO AUXILIAR DE SUPERVISIÓN TÉCNICA DE  
OBRAS CIVILES EN LA EMPRESA PERALTA INGENIERÍA S.A.S.**

**JUAN DAVID NORIEGA TOUS**

**UNIVERSIDAD PONTIFICIA BOLIVARIANA SECCIONAL  
BUCARAMANGA  
ESCUELA INGENIERIAS  
FACULTAD DE INGENIERIA CIVIL  
COMITÉ DE TRABAJOS DE GRADO  
2016**

## EDIFICIO PIANELLI

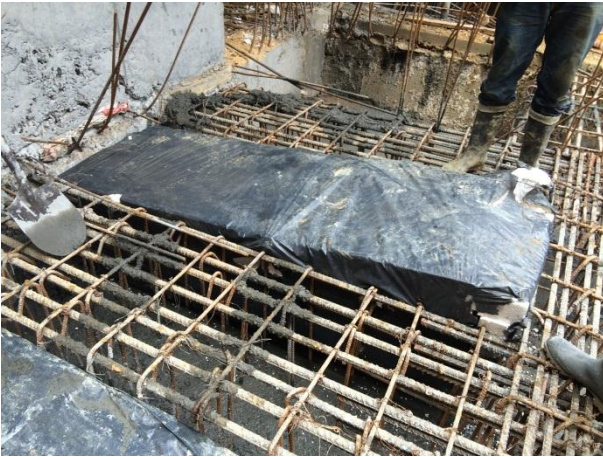
**Ilustración 9:** Casetón elaborado con dimensiones inadecuadas. Fuente: Peralta Ingeniería S.A.S.

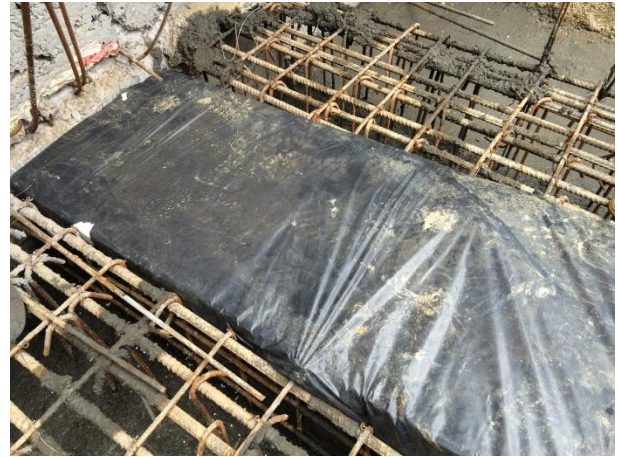
**Ilustración 10:** Casetón elaborado con dimensiones inadecuadas. Fuente: Peralta Ingeniería S.A.S.

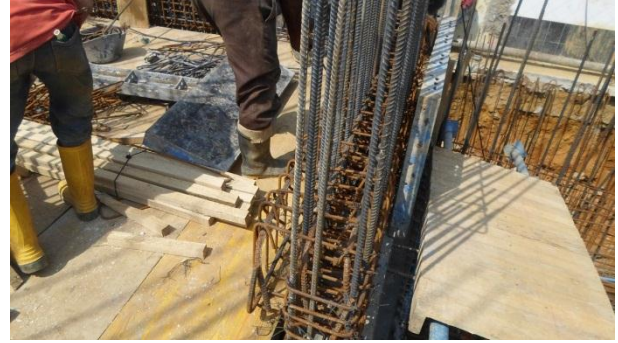
Ilustración 8: Viga VP11-24a armada de manera incorrecta. Fuente: Peralta Ingeniería S.A.S.

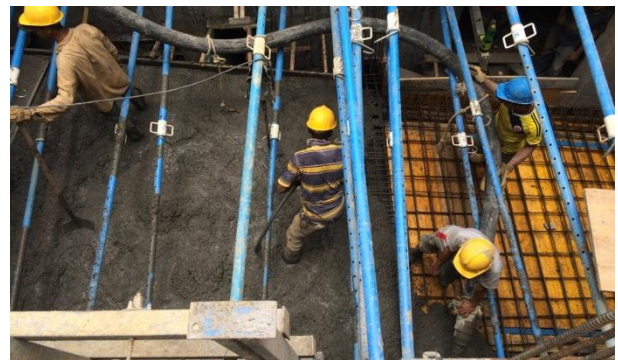
**Ilustración 2:** Vaciado de concreto de 3000 psi en rampa vehicular sótano 2.2 nivel N-4.05 m al sótano 2.1 N-2.62 m. Fuente: Peralta Ingeniería S.A.S.

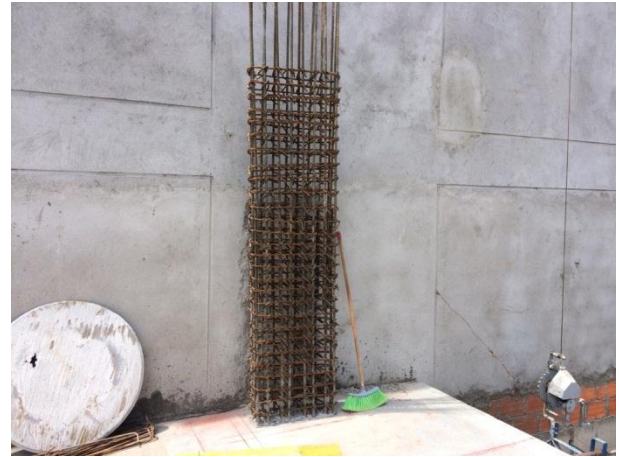
**Ilustración 2:** Columna C-D.5 nivel N+4.88 m armada de manera incorrecta. Fuente: Peralta Ingeniería S.A.S.

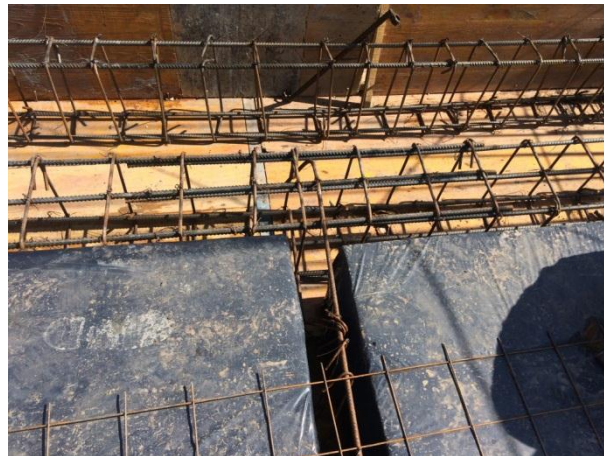
Ilustración 1: Riostra incompleta. Fuente: Peralta Ingeniería S.A.S.

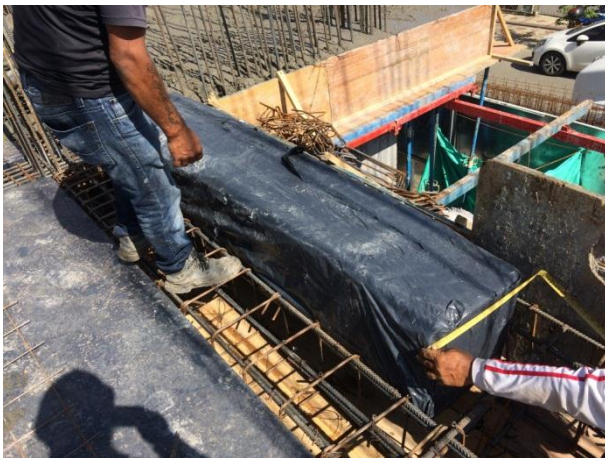
Ilustración 2: Casetón elaborado con dimensiones equivocadas. Fuente: Peralta Ingeniería S.A.S.

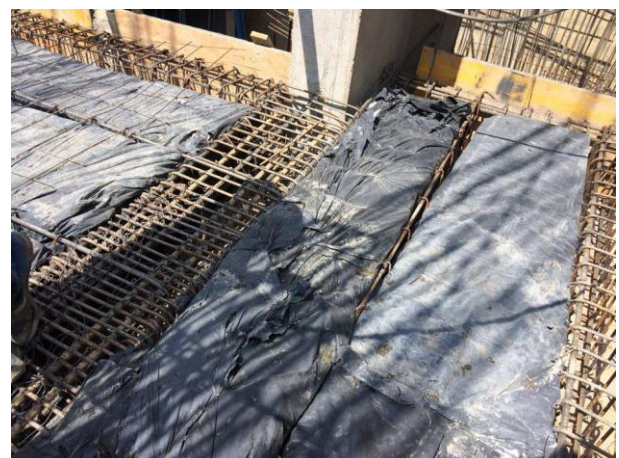
Ilustración 5: Casetones elaborados con dimensiones equivocadas. Fuente: Peralta Ingeniería S.A.S.

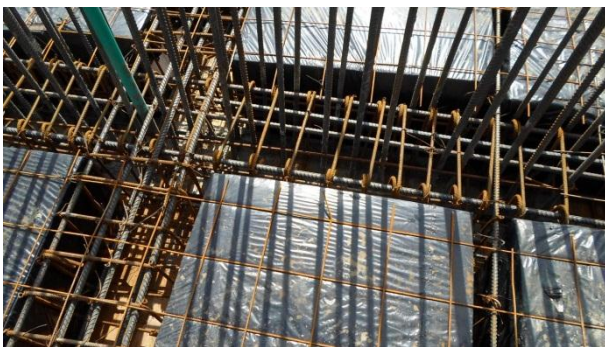
**Ilustración 3:** Malla de refuerzo de la placa que no se encontraba amarrada a la viga VP30-A nivel N+6.33 m.  
Fuente: Peralta Ingeniería S.A.S.

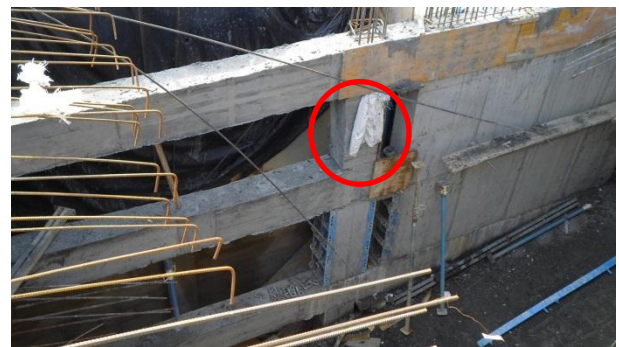
**Ilustración 4:** Columna C-A.23' nivel N+3.48 m torcida.  
Fuente: Peralta Ingeniería S.A.S.

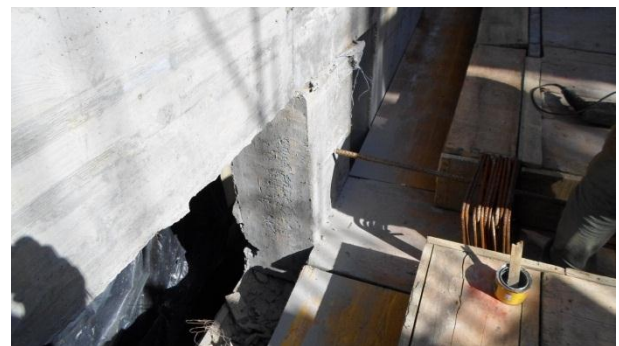
**Ilustración 6:** Anclaje de profundidad de 5 cm de la viga VRAMP que une las columnas C-A.23' y C-A1.23' entre niveles N+3.48 m y N+4.88 m. Fuente: Peralta Ingeniería S.A.S.

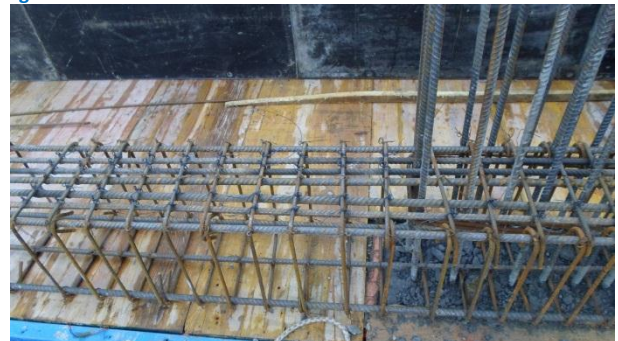
Ilustración 3: Viga VP40-A piso 4 nivel N+10.58 m corregida. Fuente: Peralta Ingeniería S.A.S.
