SUPERVISIÓN Y SEGUIMIENTO EN LA REPOSICIÓN  
DE LA INFRAESTRUCTURA DE LA E.S.E HOSPITAL  
REGIONAL SAN GIL, DEPARTAMENTO DE  
SANTANDER.

PRÁCTICA EMPRESARIAL

INFORME FINAL.

FACULTAD DE INGENIERÍA CIVIL  
ESCUELA DE INGENIERÍA  
UNIVERSIDAD PONTIFICIA BOLIVARIANA  
2021

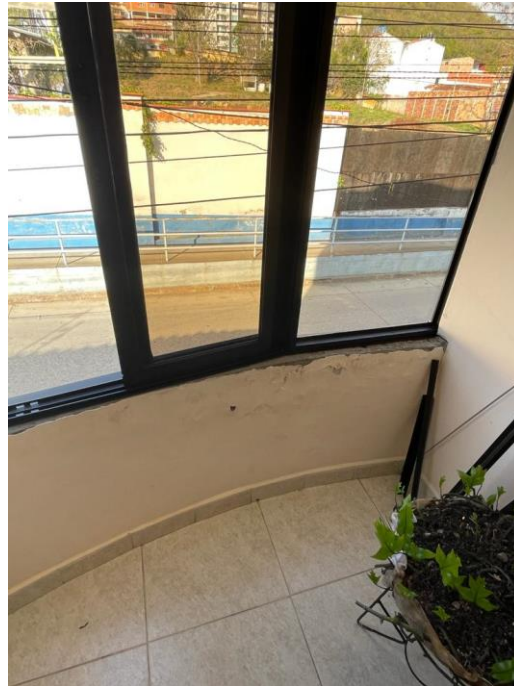
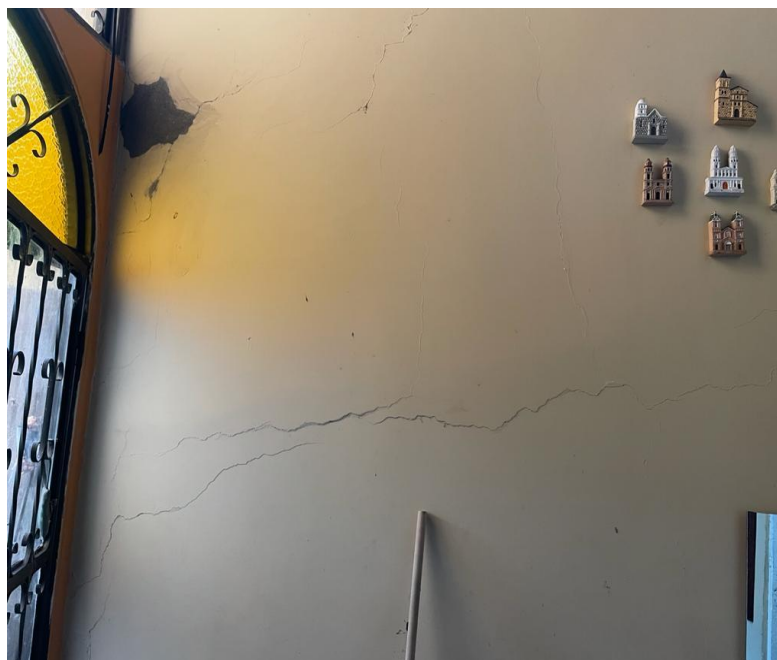
*Figura 5. Evidencias fotográficas actas de vecindad.*

*Figura 6. Revisión del estado viviendas vecinas al proyecto.*

En las figuras 5 y 6 se logra evidenciar el mal estado de la pintura en algunas de las paredes de la vivienda, la causa principal de este caso se debe a la humedad que se presenció cuando se realizó la visita. Se deja evidencia fotográfica para complementar el acta de vecindad.

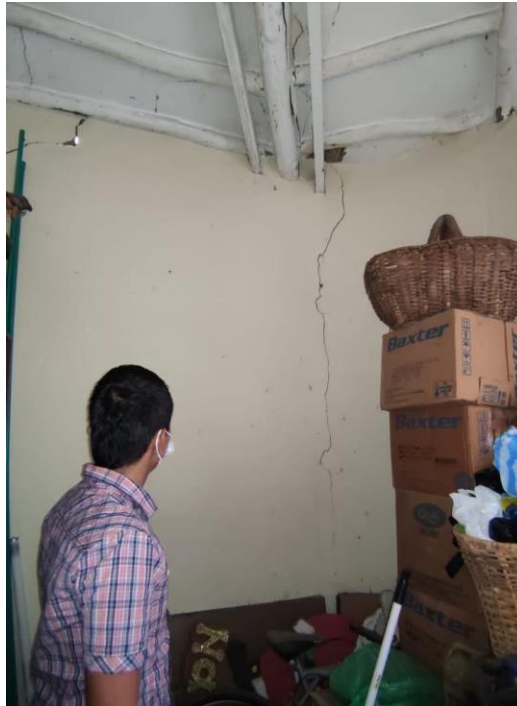
*Figura 7. Revisión del estado viviendas vecinas al proyecto.*

En una de las viviendas más cercanas a la obra se logran identificar varios puntos donde las paredes presentan fisuras. Al evidenciar la cantidad de paredes con este tipo de afectación se realiza en presencia de los propietarios la revisión del acta de vecindad inicial la cual ya presentaba el reporte de esta vivienda antes de iniciar las actividades de demolición y movimiento de tierra en la obra. Se considera que una de las causas podría ser el flujo constante de vehículos pesados ya que tienen una zona de parqueadero junto a la vivienda.

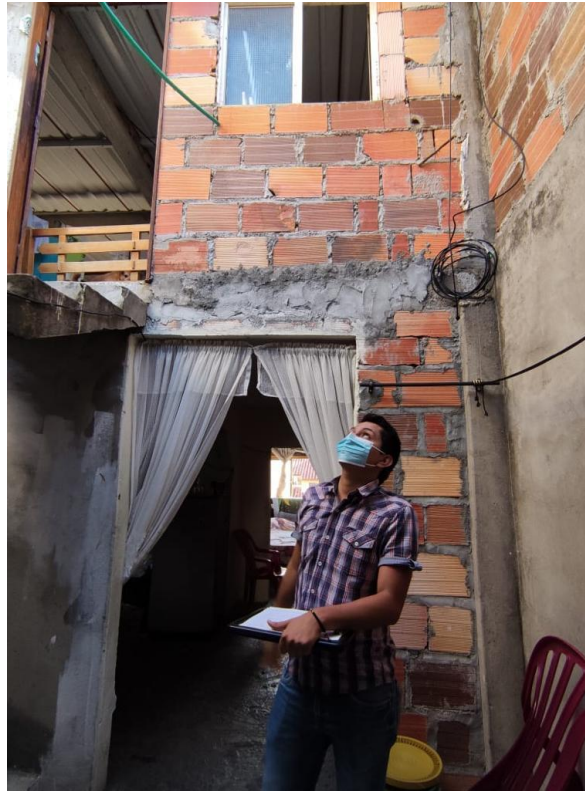
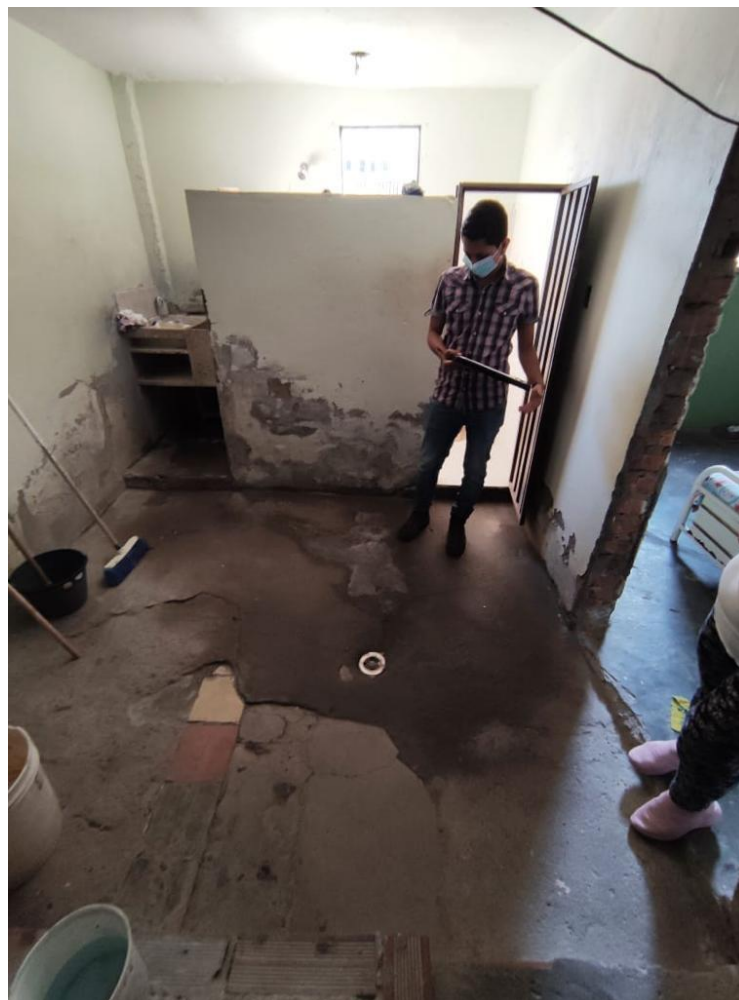
*Figura 8. Revisión del estado viviendas vecinas al proyecto.*

*Figura 9. Revisión del estado viviendas vecinas al proyecto.*

Las figuras 8 y 9 pertenecen a una vivienda que años atrás se vio afectada por un movimiento considerable de tierra en un lote vecino, exactamente ubicado en la parte de atrás de la vivienda. La propietaria es consciente de que las grietas y hundimientos presentes se deben a lo mencionado anteriormente, como constancia se realizan las tomas fotográficas y su propietaria firma el acta de vecindad.

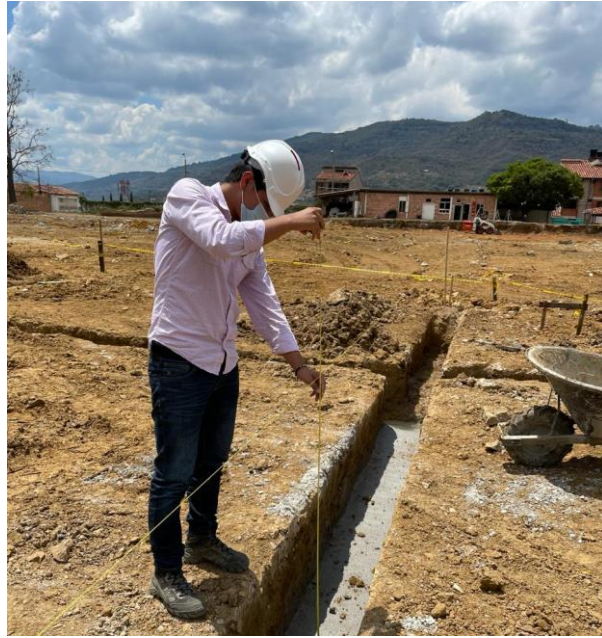
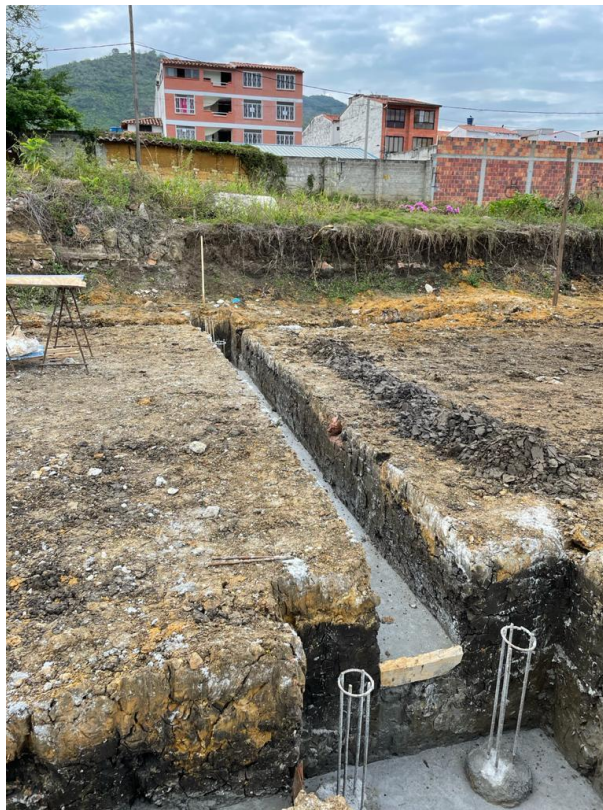
Después de terminada la actividad denominada solados, nuevamente se hace la verificación de niveles para así controlar que se esté aplicando el espesor correspondiente y evitar sobrecostos en la misma.

*Figura 20. Revisión de niveles.*

*Figura 21. Solados en vigas de amarre y cabezales.*

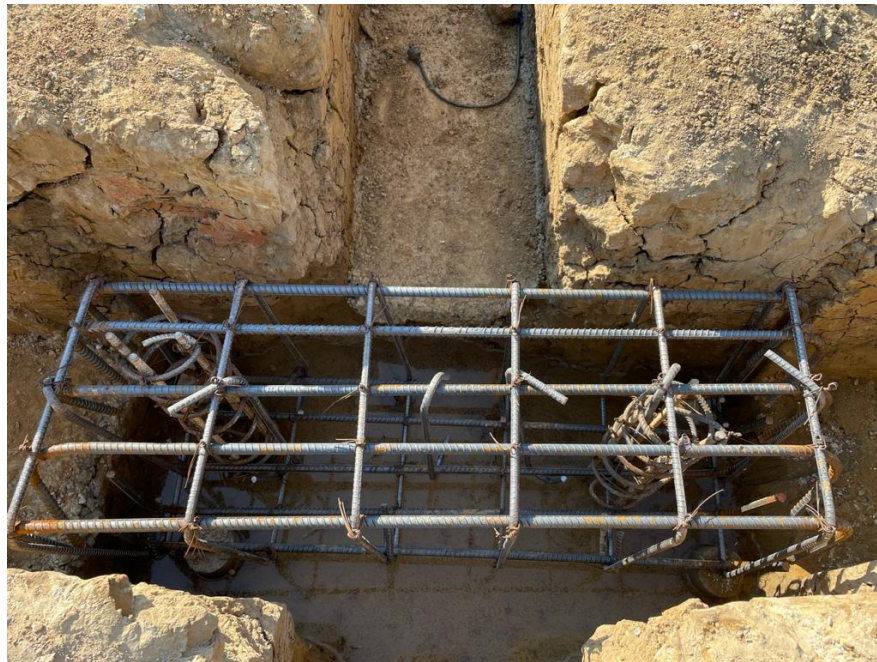
Figura 28. Verificación acero cabezal CB-1

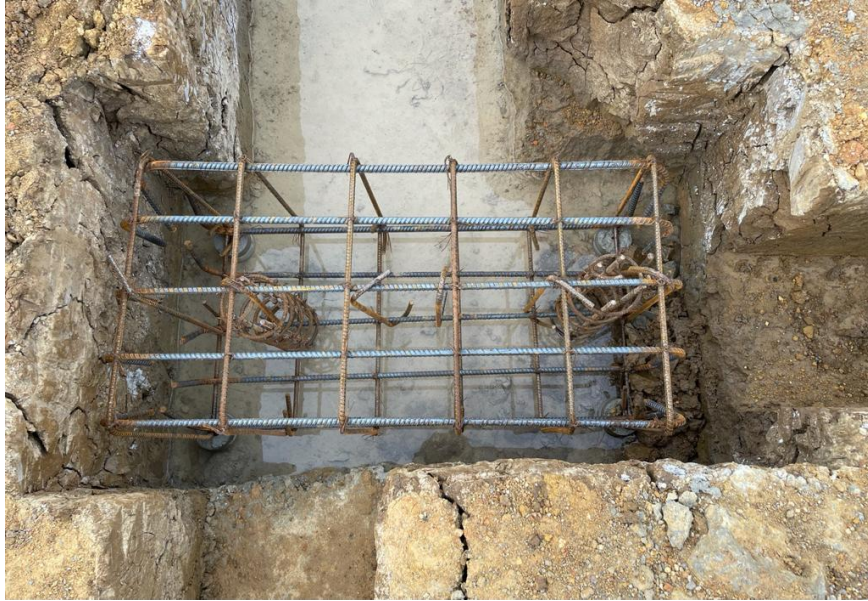
*Figura 29. Verificación acero cabezal CB-3*

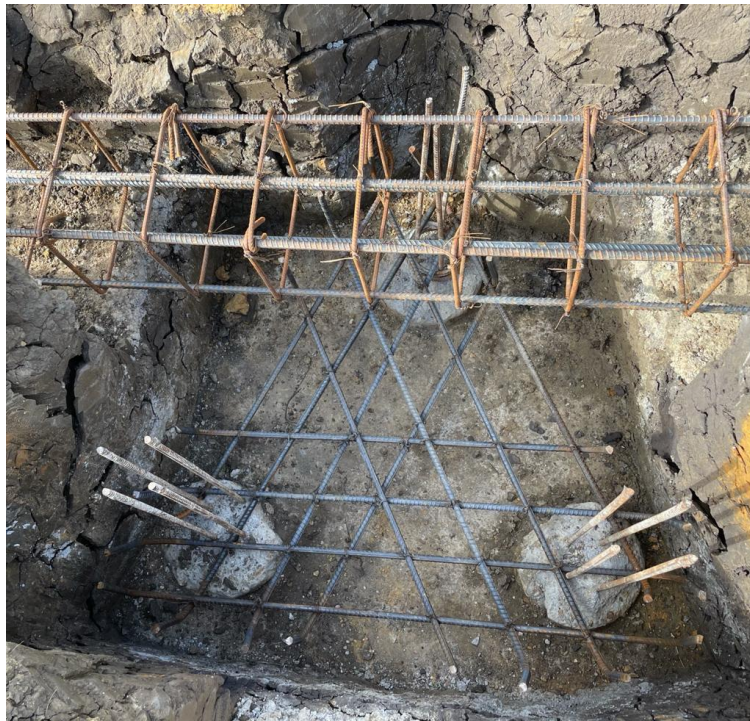
*Figura 30. Verificación parrilla inferior cabezal x3.*

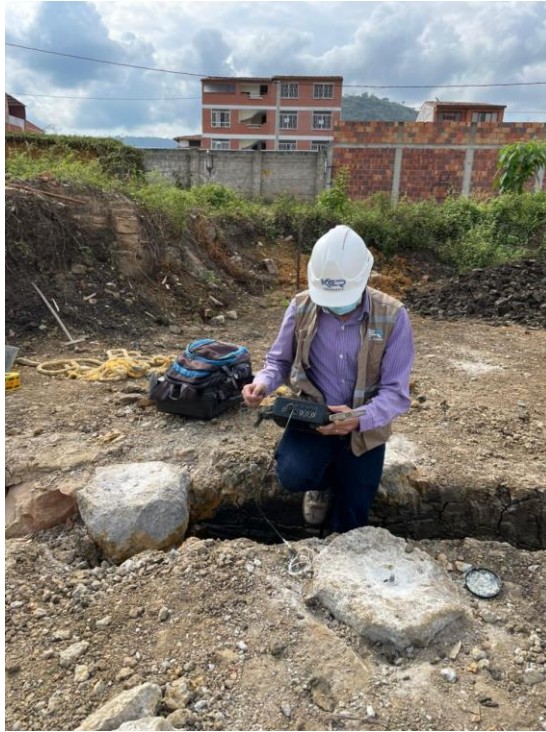
*Figura 34. Prueba integridad pilote sin descabece.*

En la figura 34 se observa un pilote que no ha sido sometido al descabece para proceder al armado de la viga cabezal que conforma. Cabe resaltar que se debe acondicionar una superficie plana en la cabeza del pilote para realizar el ensayo.

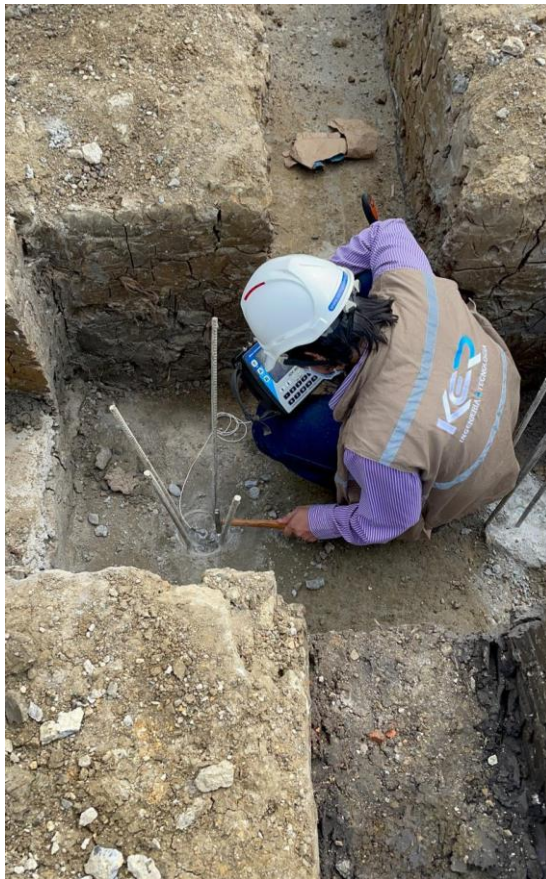
*Figura 35. PIT con descabece.*

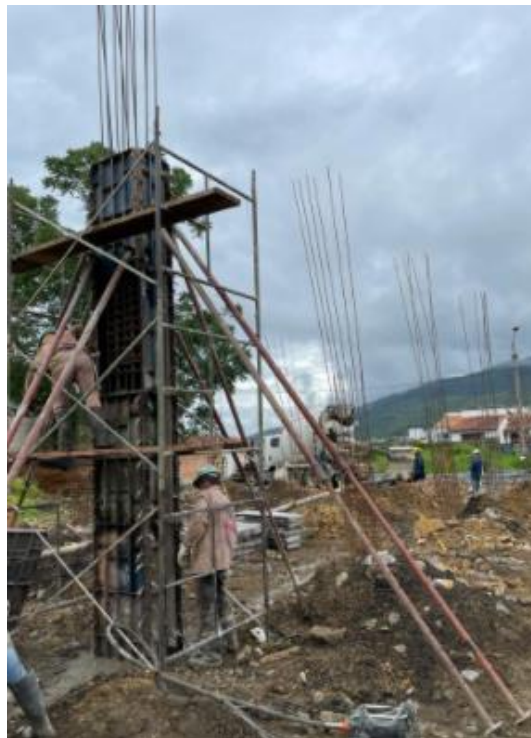
*Figura 36. Fundida de columna en dos tramos.*

Como se puede observar en la figura 36, la tercera lata de la formaleta no se asegura para así fundir el primer tramo de la columna. Después de fundido el primer tramo, se procede a asegurar la lata y fundir el segundo tramo desde la ultima formaleta.

Después de fundir varias columnas con esta propuesta, se evidencia que los tiempos de fundida de columnas son muy altos ya que después de fundido el primer tramo, se debe ubicar la lata faltante y en este paso se estaba perdiendo mucho tiempo. Debido a lo siguiente el ingeniero a cargo propuso realizar una prueba con una columna fundida en un solo tramo, resaltando y exigiendo un buen vibrado y una pareja de personas a cargo del martillo de caucho impactando la formaleta para evitar el hormigonado del concreto.

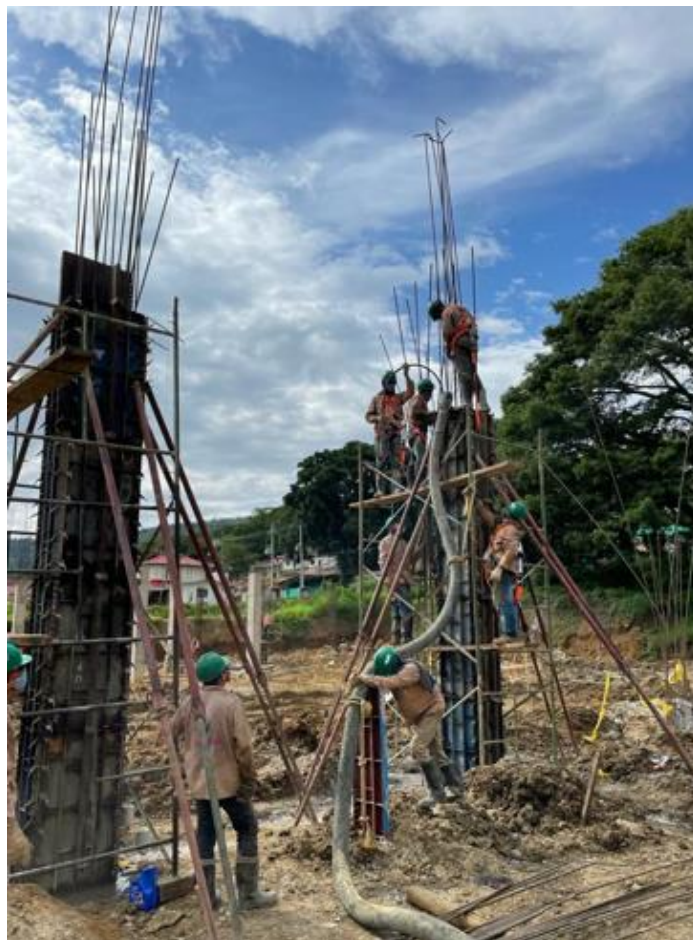
*Figura 37. Fundida columnas.*

A diferencia de la figura 36, se observa que esta columna se está fundiendo desde la altura máxima de la misma, es decir desde su ultima lata de la formaleta, esto con el fin de mejorar el rendimiento de la actividad.

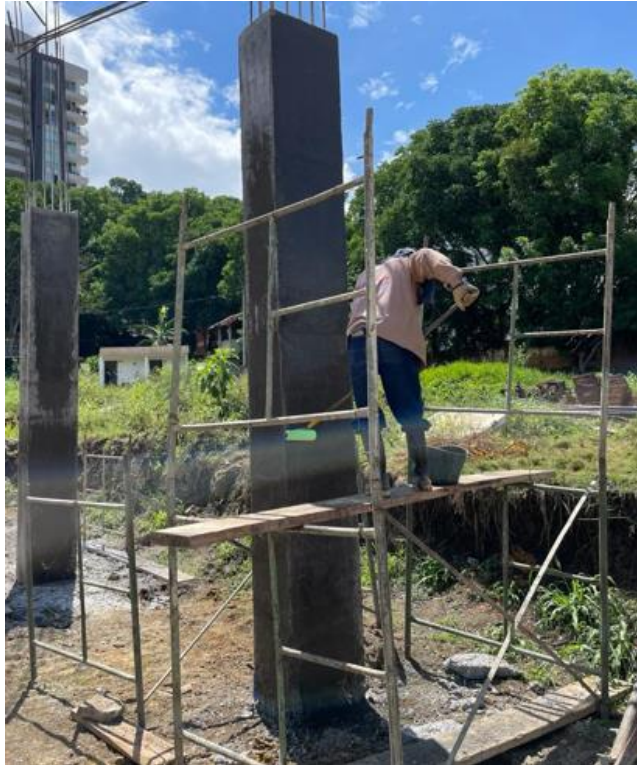
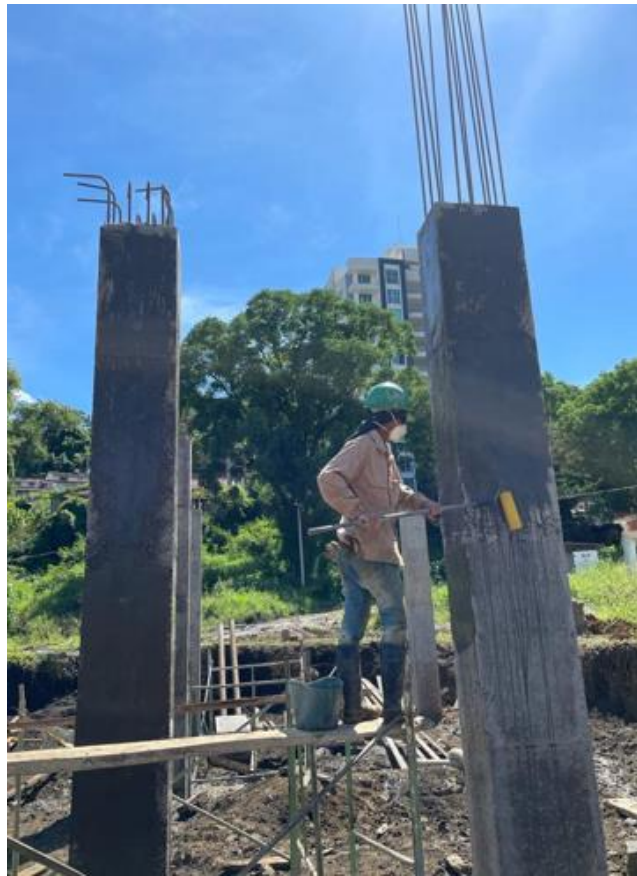
Al día siguiente de desencofrar las columnas fundidas, el ingeniero encargado (practicante) procede a revisar el estado de cada una de ellas y decidir si es necesario resanar dependiendo del grado de desperfecto que presente la superficie de la columna. Luego de realizar el resane si es necesario se procede al aplicado del curaseal que ayuda al curado del concreto y actúa como sellante y protector del elemento. (Ver figura 38 y 39)

*Figura 38. Aplicado de curaseal a las columnas.*

*Figura 39. Aplicado curaseal a columnas.*
