**SUPERVISIÓN PARA LA RECONSTRUCCIÓN DE VIVIENDA EN MUNICIPIOS  
DE SANTANDER AFECTADOS POR SISMO DEL 10 DE MARZO DE 2015**

**LUZ ANGELA JARAMILLO DÍAZ**

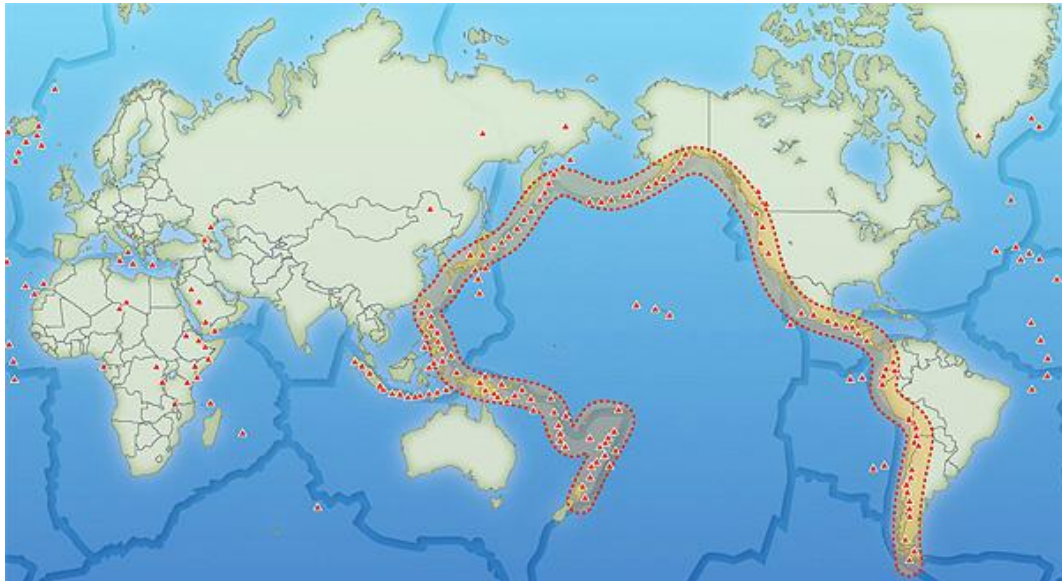
**Figura 1.** Cinturón de Fuego del Pacífico. Geotermia. (2010).

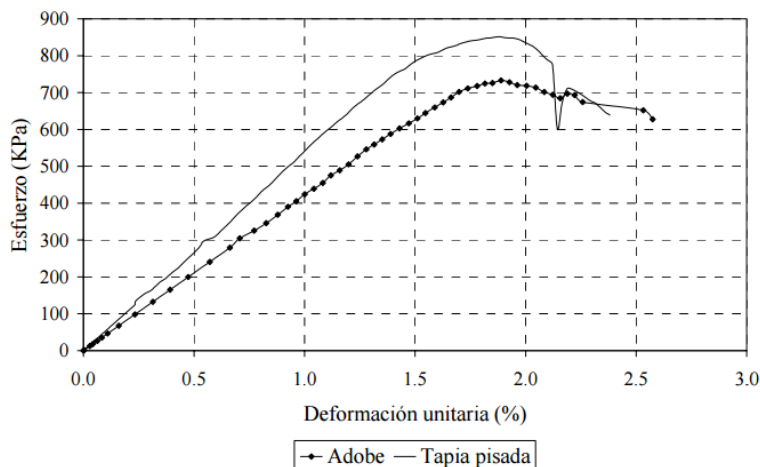
**Figura 5.** Curva esfuerzo – deformación para muros de Adobe y Tapia Pisada

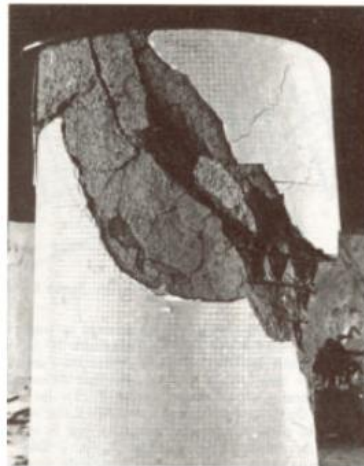
*Figura 8. Falla por tensión diagonal en columna*

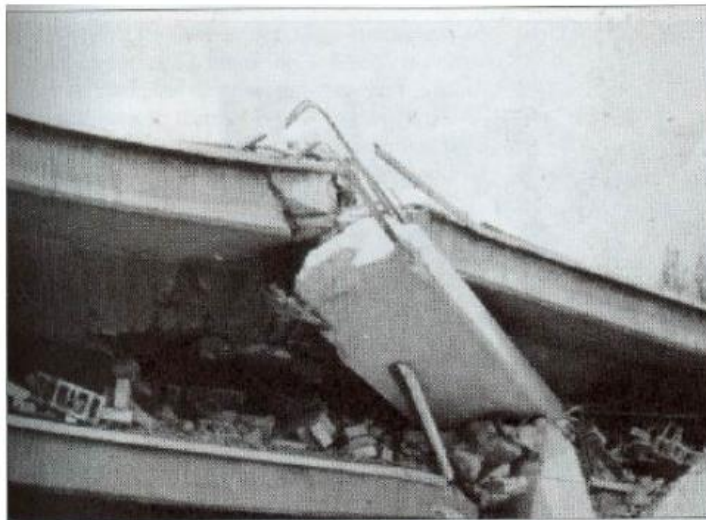
**Figura 9.** *Falla en unión de viga-columna por escasez de anclaje en la conexión de la columna con el sistema de piso*

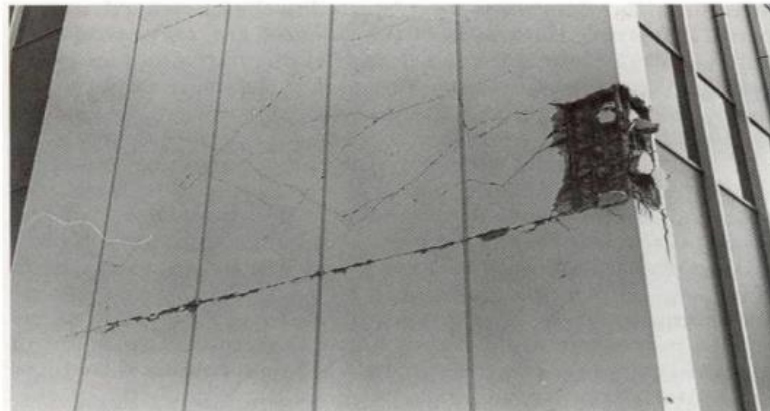
**Figura 10.** Daños en muro de cortante

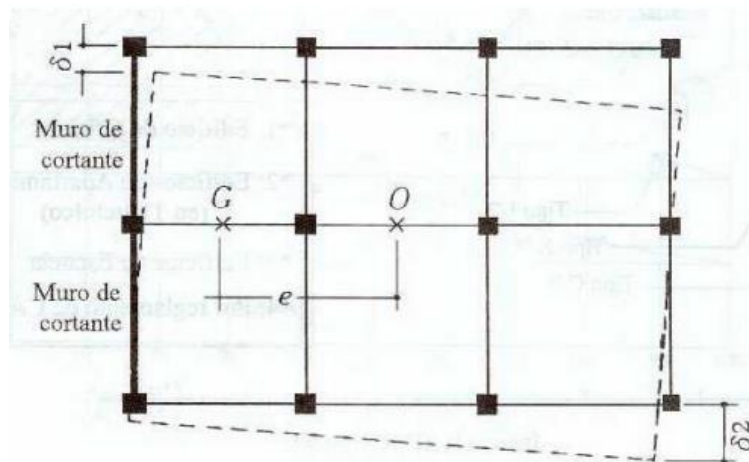
**Figura 11.** Vibración torsional causada por la falta de coincidencia entre el centro de masa y el centro de rigidez

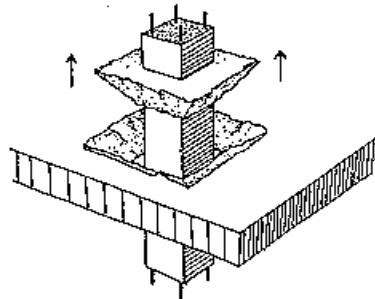
**Figura 12.** Esquema básico de falla por punzonamiento

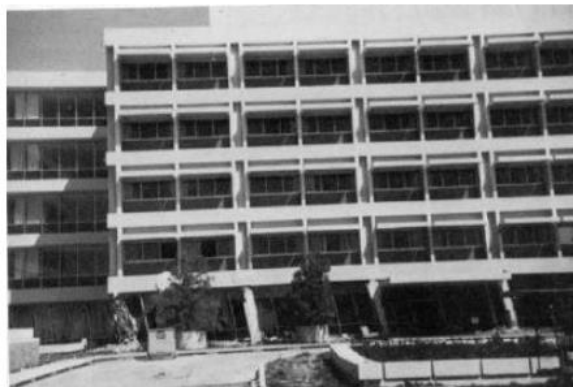
**Figura 13.** Daño general en columnas de primer nivel

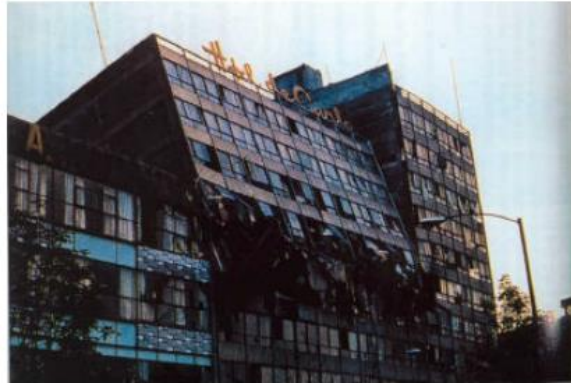
***Figura 14. Falla debida al golpeteo entre edificios adyacentes que no coinciden con la altura de sus entresijos***

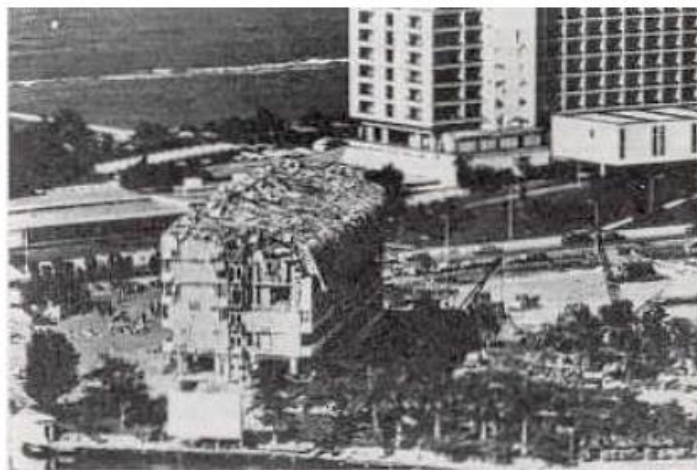
*Figura 15. Colapso de los niveles superiores de un edificio de 11 pisos*

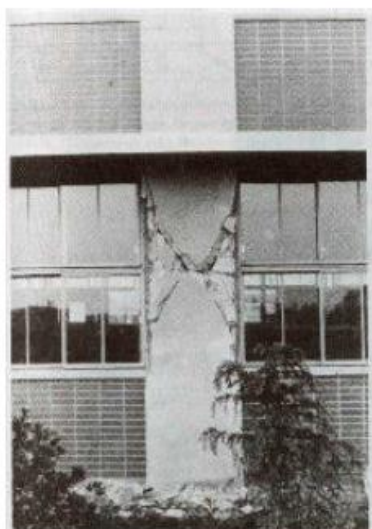
***Figura 16. Falla por tensión diagonal en columna acortada por entrepechos***

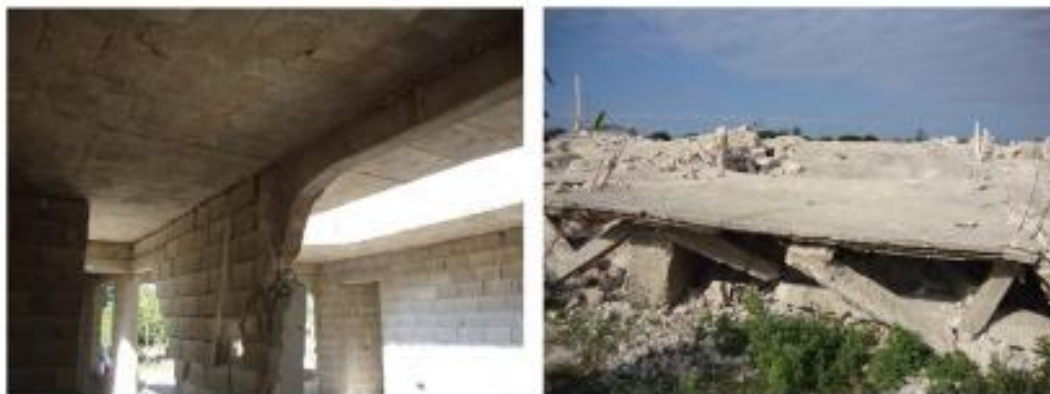
**Figura 28.** A) Falla vivienda de clase media después del terremoto B) Vivienda de clase alta que colapso con el terremoto. (2012, 1 de Octubre)

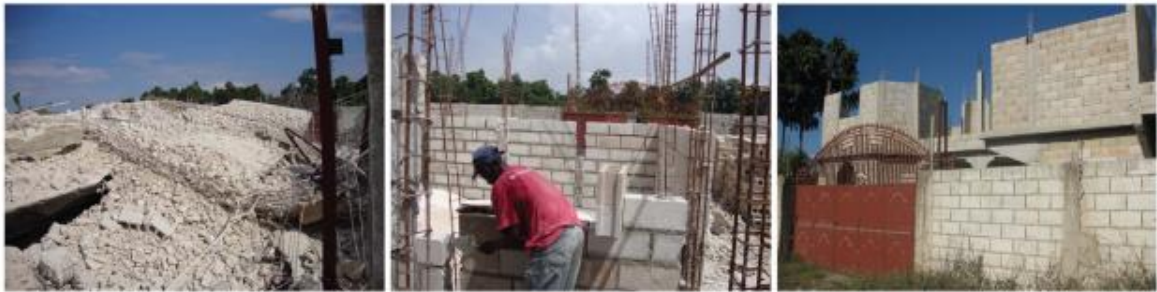
**Figura 29.** A) Viviendas colapsadas B) Proceso de reconstrucción, tras educación a beneficiarios acerca de la implementación del forjado. C) Viviendas en construcción de segundo piso. (2012, 1 de Octubre).

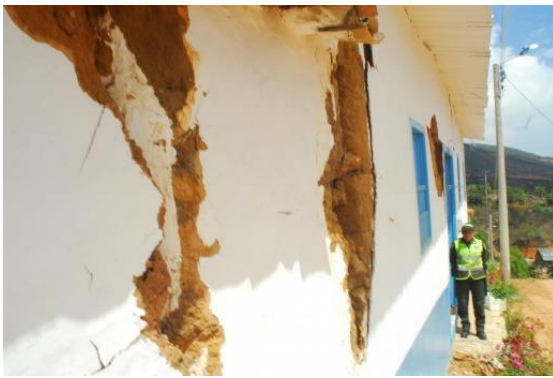
**Figura 39.** Vivienda afectada Betulia
