**AUXILIAR DE SUPERVISIÓN TÉCNICA DE LAS EDIFICACIONES EN LA EMPRESA  
ALIANCON S.A. ESPECÍFICAMENTE PARA EL PROYECTO DENOMINADO ORIZON SKY  
HOME**

**AUTOR:  
SEBASTIAN ÁLVAREZ SÁNCHEZ  
ID: 000318048**

**UNIVERSIDAD PONTIFICA BOLIVARIANA  
FACULTAD DE INGENIERÍA CIVIL  
BUCARAMANGA  
2021**

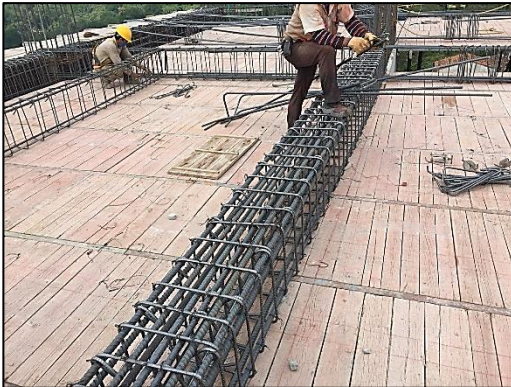
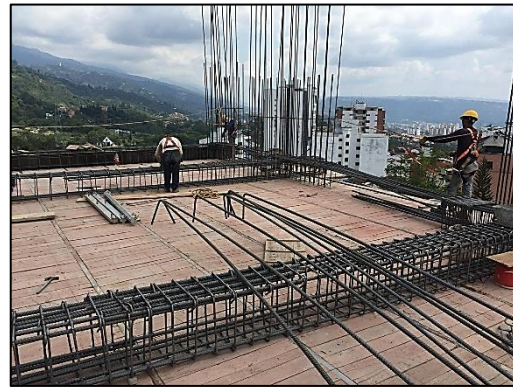
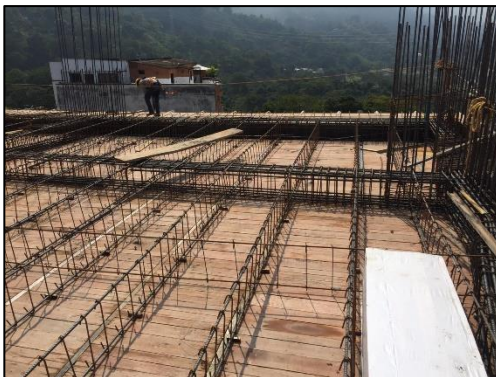
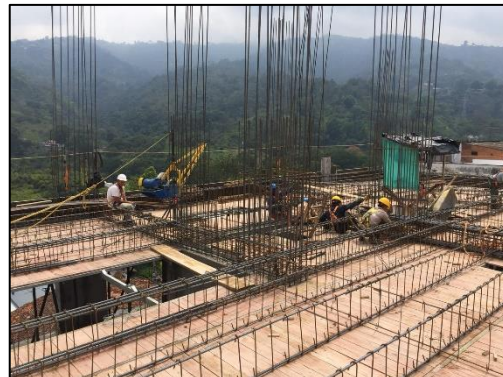
Cuando el acero es utilizado en los elementos estructurales, se realiza un seguimiento el cual consta de la revisión de los planos estructurales y de los elementos seleccionados, con el fin que el armado del acero se haga de manera correcta y eficaz, y que concuerde con lo establecido en los planos estructurales; en el cazo que se encuentre alguna falencia en el armado se le informa

al contratista para que inmediatamente realice la corrección y no generar inconvenientes con la estructura. En las imágenes 13, 14, 15 y 16, se puede evidenciar el registro fotográfico de la supervisión de la colocación del acero estructural.

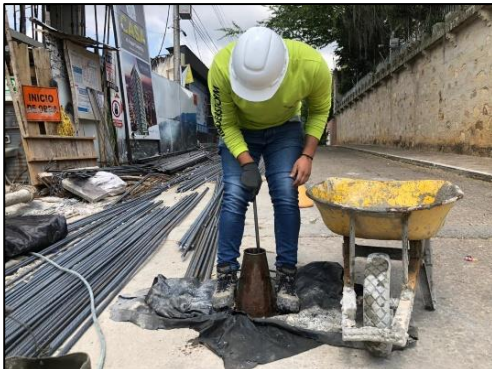
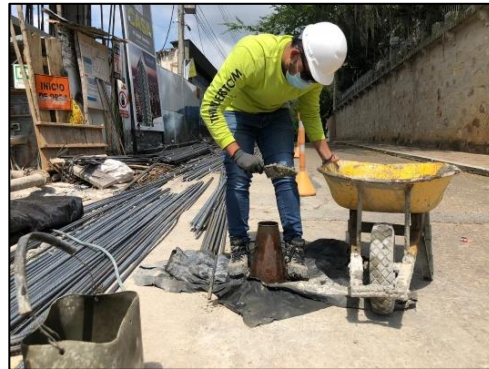
El día de la llegada del concreto, este es recibido en las mixers a las cuales se les verifica el código de cada una, llevando un control del mismo; consiguiente a esto se realiza la Prueba de Slum o Ensayo de Asentamiento correspondiente a la Norma Técnica Colombiana NTC 396 [14], mostrado en las imágenes 21 y 22, para verificar que este cumpla con la normativa correspondiente o si es necesario modificarlo para dar el cumplimiento óptimo. Después de la verificación de códigos y realización del ensayo de asentamiento, se procede a bombear el concreto a los respectivos elementos, donde se supervisa que se realice un procedimiento correcto del mismo, ejecutando una adecuada supervisión técnica, donde dicho control se registra diligenciando el formato anteriormente mostrado en la imagen 10, después de que el elemento estructural ya esté ejecutado completamente. Posterior a la fundida, se realiza el correcto curado de la estructura, proceso supervisado y controlado para garantizar la calidad de la estructura.

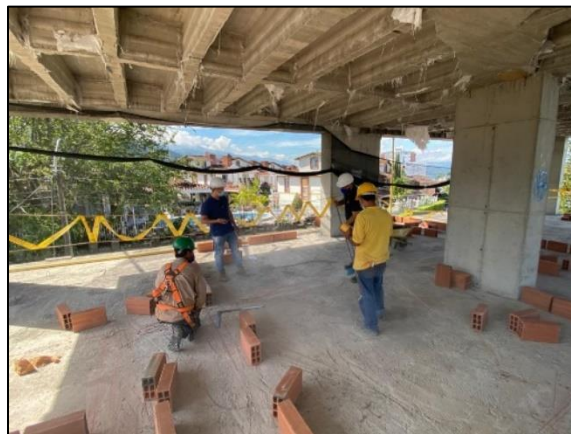
*Imagen 26. Cimbrado de la mampostería*

Para iniciar con la colocación de la mampostería como se puede observar en la imagen 26, se realiza el cimbrado de los distintos apartamentos teniendo en cuenta los puntos eléctricos, sanitarios, hidráulicos y sus respectivos buitrones; el proceso anterior se debe realizar consecuente a las medidas establecidas en los planos tanto de elementos no estructurales como arquitectónicos y estructurales.

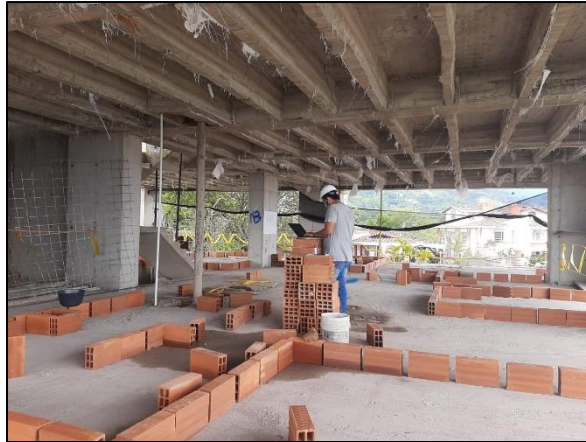
*Imagen 37. Cimbrado muros de Mampostería*

Para el periodo final de la práctica empresarial se inició con el proceso de construcción de los muros de mampostería el cual se realizó la respectiva verificación de las medidas de los distintos tipos de apartamento con el fin de hacer el replanteo y modificaciones necesarias para que se cumpliera con lo establecido en los planos; como siguiente paso se ejecutó la cimbrada de los apartamentos en los niveles 2 y 3 como guía para los demás niveles del proyecto.

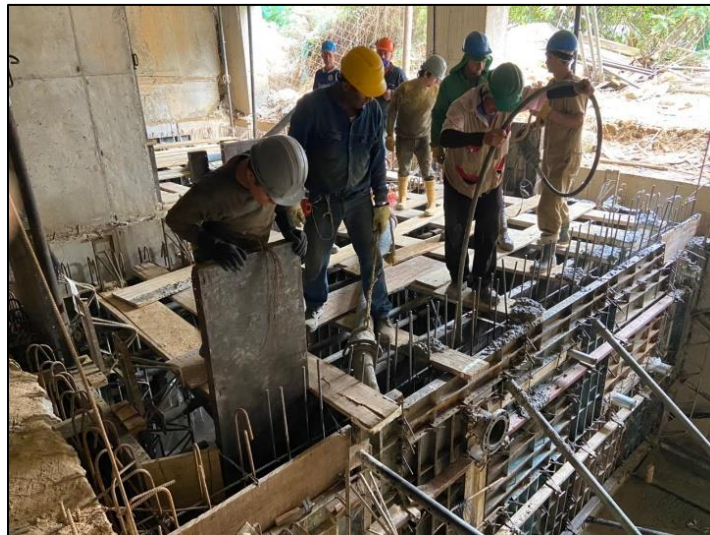
*Imagen 38. Eventualidad en el tanque*

- En el segundo periodo de la práctica empresarial, se presentó una eventualidad importante en la construcción del tanque de almacenamiento de agua; cuando el tanque se armó para proceder a fundirlo, este tenía casetones de aligeramiento, uno de los cuales durante su fundida se reventó, generando que el concreto pasara entre este y que el material no alcanzara para fundir a totalidad el tanque. Dicho suceso generó preocupación en los responsables del proyecto ya que al principio no se sabía la causa del material faltante, para consiguiente suponer que uno de los casetones del tanque durante su fundida se había reventado; el concreto faltante en este proceso fue aproximadamente de 1,5 m<sup>3</sup>, gran cantidad de perdida que se generó por dicho suceso. En la imagen 38 se puede apreciar el momento en que se funde el tanque previo a que el casetón reventara.

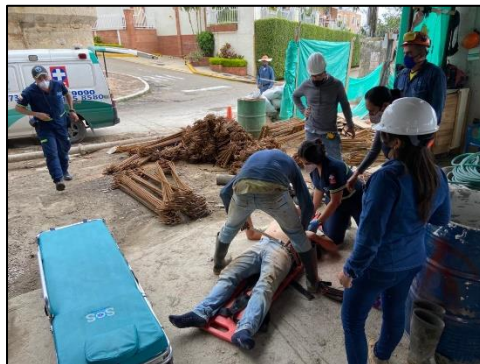
*Imagen 39. Eventualidad de accidente laboral*

a. En la construcción de los elementos estructurales se generó un imprevisto dado a que el personal encargado de la construcción de las escaleras presentó una caída leve desde 1,5 m de altura, la cual le ocasionó un fuerte golpe por el costado derecho de las costillas, lo que llevó a que fuera trasladado desde el punto de trabajo el cual se encontraba en el piso 9 hasta el nivel 0 con sus respectivas medidas de seguridad; en la imagen 39 se puede observar el momento en que llegaron los paramédicos para trasladarlo al centro médico establecido por la ARL donde al llegar informaron a la SISO que el obrero tenía una fractura en la parte superior derecha ocasionando que se le diera una incapacidad de un mes. Como solución tomada por la parte administrativa del proyecto, se contrató nuevo personal para que se encargara de la labor mientras el personal incapacitado se recupera y pueda volver a laboral, continuando con sus respectivas actividades.
