**APOYO COMO AUXILIAR RESIDENTE EN OBRA E INTERVENTORIA Y SUPERVISIÓN TÉCNICA, ADMINISTRATIVA Y FINANCIERA EN OBRAS DE IMPERMEABILIZACIÓN Y ACABADOS PISCINA DEL PROYECTO EDIFICIO GALLERY LAGARTOS Y OBRAS DE IMPERMEABILIZACIÓN Y ACABADOS EN PLAZOLETAS DEL PROYECTO CONJUNTO RESIDENCIAL PRADOS DE LA COLINA 1 UBICADO EN LA CIUDAD DE BOGOTÁ.**

**INFORME FINAL**

**UNIVERSIDAD PONTIFICIA BOLIVARIANA**

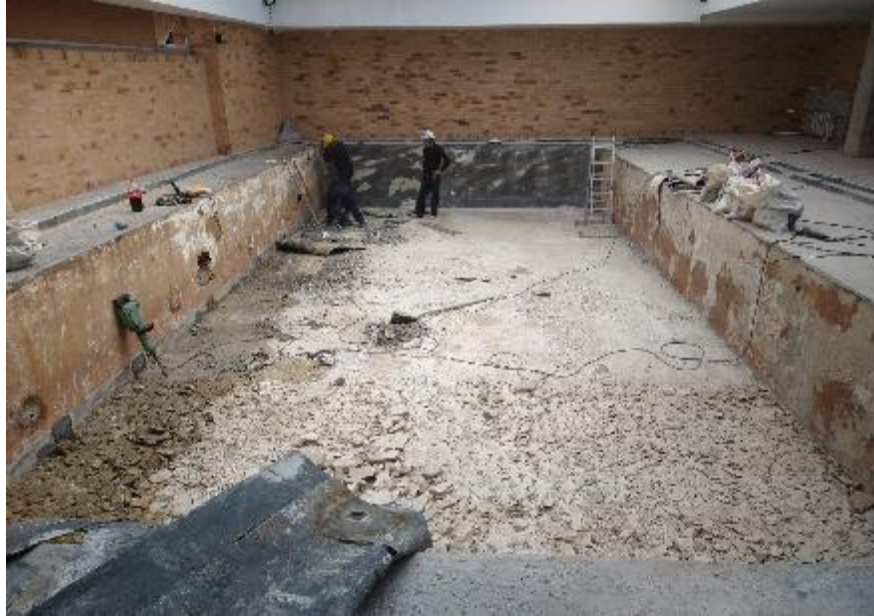
*Ilustración 3 Apiques muro en mampostería.*

Adicionalmente se realizaron 3 apiques en el muro norte y se evidencio que este está construido en mampostería y hay un relleno en recebo entre el muro en mampostería y la pantalla en concreto, para un espesor total de este muro de 40 cm, el practicante en conjunto con el interventor tomó medidas de todas las dimensiones de la piscina, posterior a la toma de medidas se procedió a continuar con los apiques como se muestra en la siguiente ilustración.

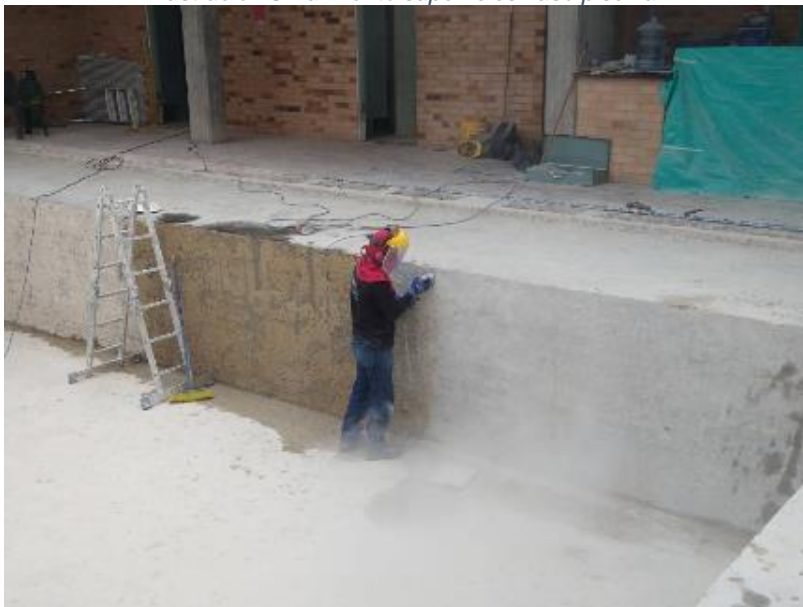
*Ilustración 5 Pulimento superficies vaso piscina.*

Posteriormente a la actividad de cincelado se pudo observar la presencia de mortero en la superficie de forma irregular a lo cual se procedió a brindarle una homogeneidad con el disco de copa diamantada como se muestra en la siguiente ilustración.

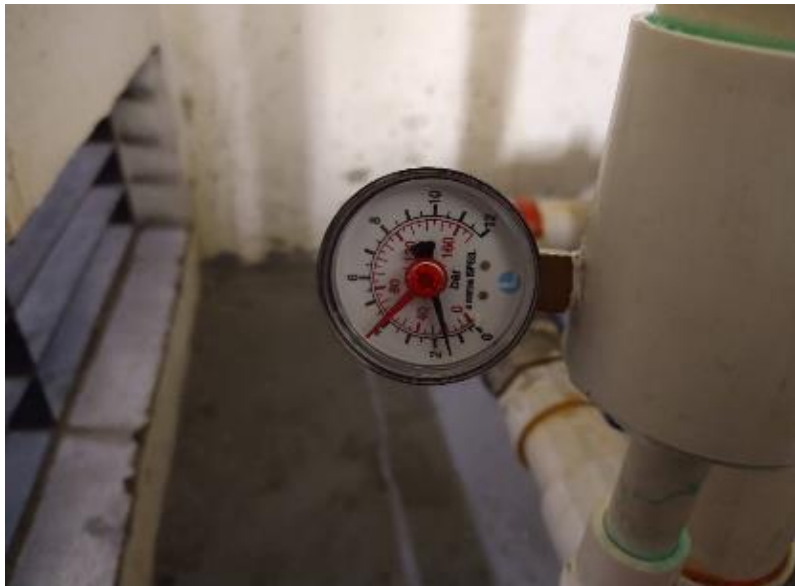
*Ilustración 17 Tubos de retorno que no pudieron mantener su presión.*

Luego de un periodo de 24 horas los tubos cargados mantuvieron su presión a excepción de los tubos de retorno del costado sur que por presentes fujas en el tubo su presión no se pudo mantener como lo muestra la siguiente ilustración.

Bajo la supervisión del practicante se realizaron las respectivas reparaciones de los tubos de retorno ya que anteriormente estos no pudieron mantener la presión ya que presentaban una fuga, para ello un operario se introdujo en el tanque de equilibrio para así lograr llegar a los tubos de retorno que estaban en mal funcionamiento, se retiraron los tubos defectuosos y se remplazaron por unos nuevos junto con sus respectivos accesorios y se sellaron con un epóxico en la parte posterior del muro sur, se repararon los tubos y accesorios que fueron cortados para realizar la prueba de estanqueidad, así mismo se les aplicó un epóxico y un polímero como un sello adicional a todos los tubos de retorno, succión y eléctricos del vaso de la piscina.

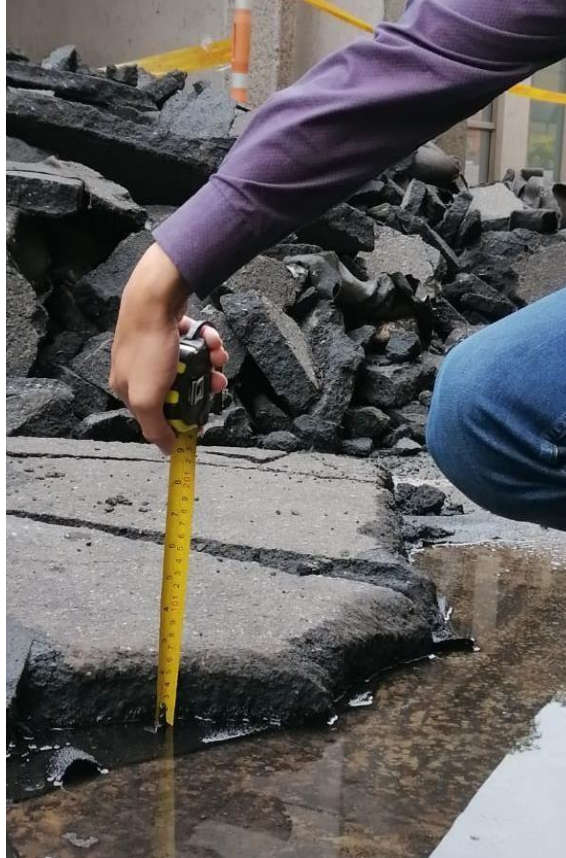
*Ilustración 68 Verificación de espesores promedio*

Debido al bombeo invertido que presenta el parqueadero de la fase 1 se encontraron variaciones en el espesor del pavimento, el practicante en representación de la interventoría tomo mediditas in situ para corroborar el espesor promedio de demolición de la fase 1 del proyecto los cuales varían según se muestran en las siguientes ilustraciones.
