INSPECCION Y COORDINACION EN EL AVANCE DE LA CONSTRUCCIÓN DE LA
INFRAESTRUCTURA VIAL SECTOR 2 DE LA RUTA DEL SOL

PRACTICA EMPRESARIAL

Trabajo de grado para optar el título de Ingeniero Civil

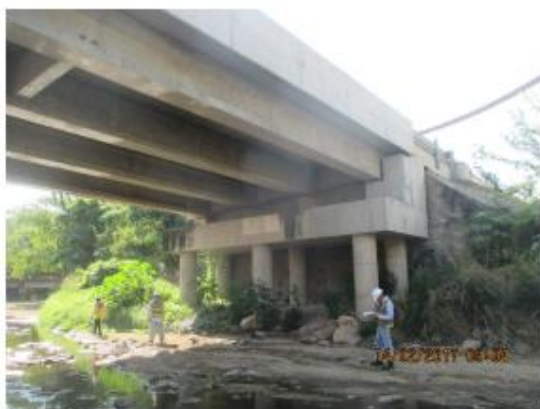
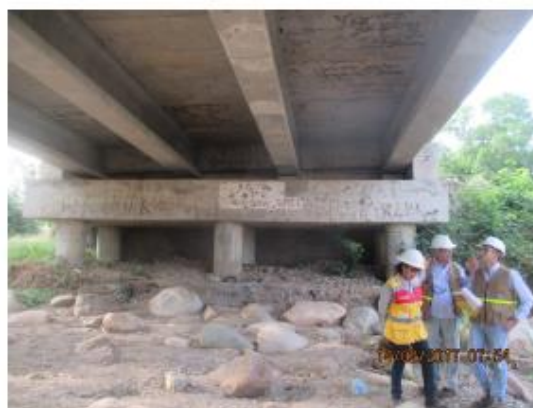
Imagen 1 Inspección del correcto funcionamiento de los Puentes peralonso y el minuto

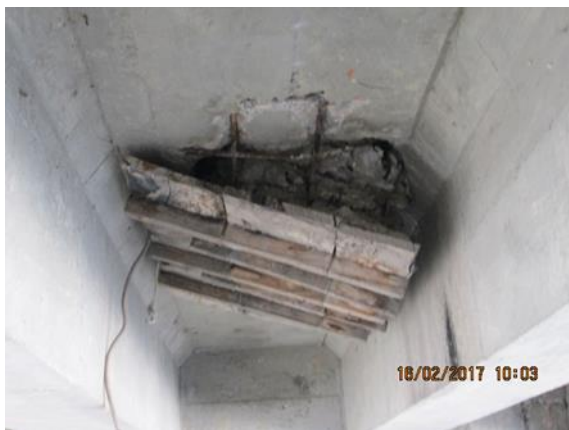
Las fisuras se presentaron fundamentalmente en las losas, el concreto se hundió y crea un bache, que si no atiende de manera rápida se crea una situación de riesgo

Imagen 2 Bache sobre la calzada puente Aguaclara Tramo 8

Nota: Requiere reparación de losa, Puente Aguaclara (Tramo 8)

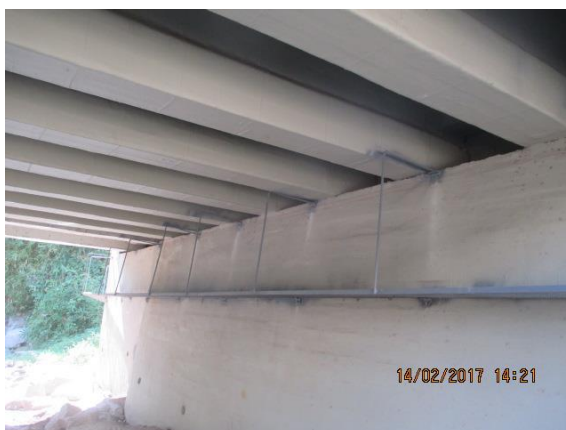
Imagen 3 Falta de neoprenos, Puente guaduas tramo 8

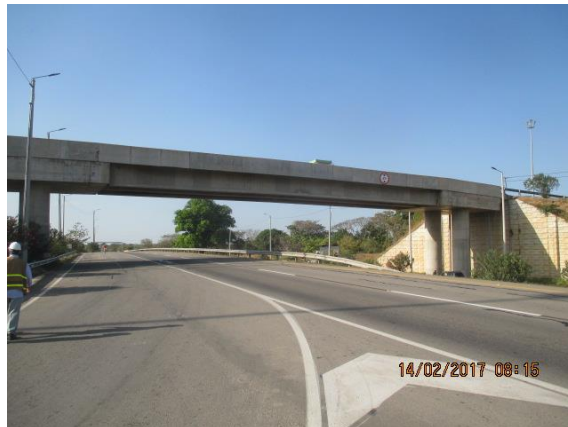
Imagen 4 Panorámica Puente Aguaclara

Nota: se inspecciona en perfectas condiciones el correcto funcionamiento del puente

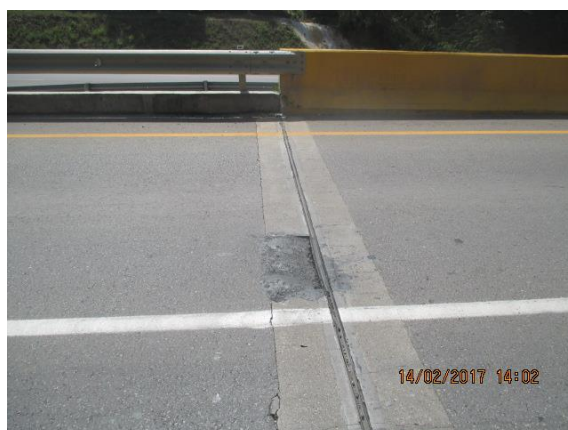
Imagen 5 panorámica juntas en mal estado, puente el ható tramo 5

Nota: se evidencio que las juntas del puente se encuentran en mal estado, se aprecia un bache el cual se debe corregir para evitar futuros accidentes.

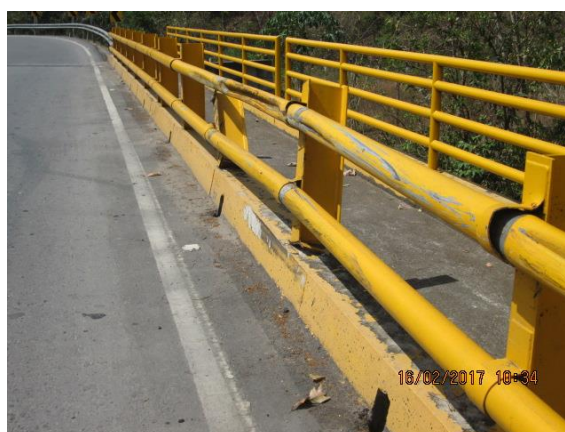
Imagen 6 Panorámica Barandas en mal estado, puente múcura (tramo 8)

Nota: se evidencia el mal estado en que se encuentran las barandas metálicas el cual fue causado por un accidente de un vehículo pesado

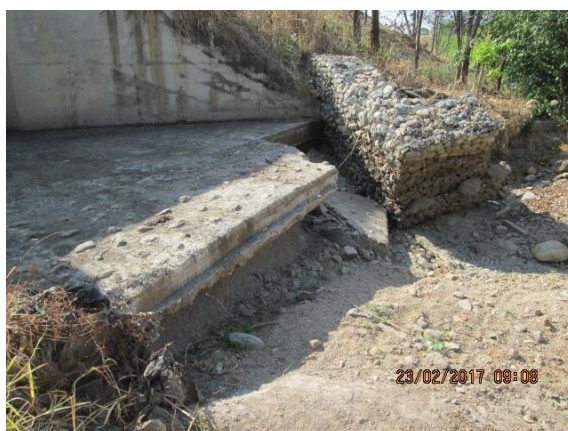
Imagen 7 socavación por inestabilidad de terreno
Fuente: Autor del proyecto

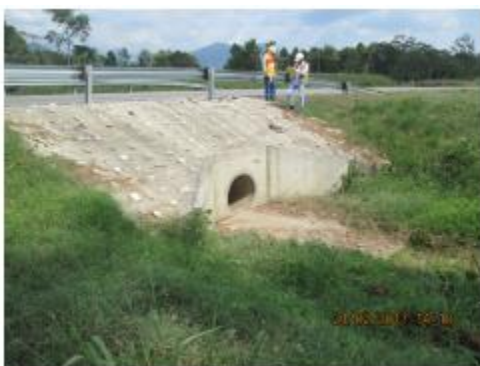
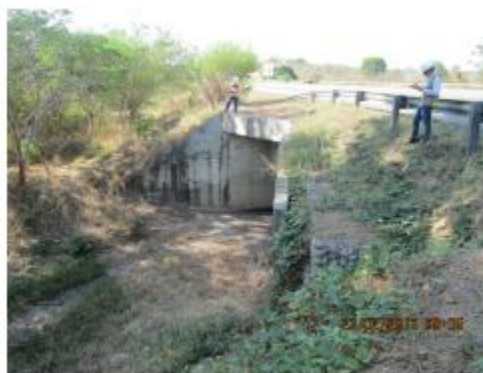
Imagen 8 Alcantarillado y Box culvert en perfectas condiciones

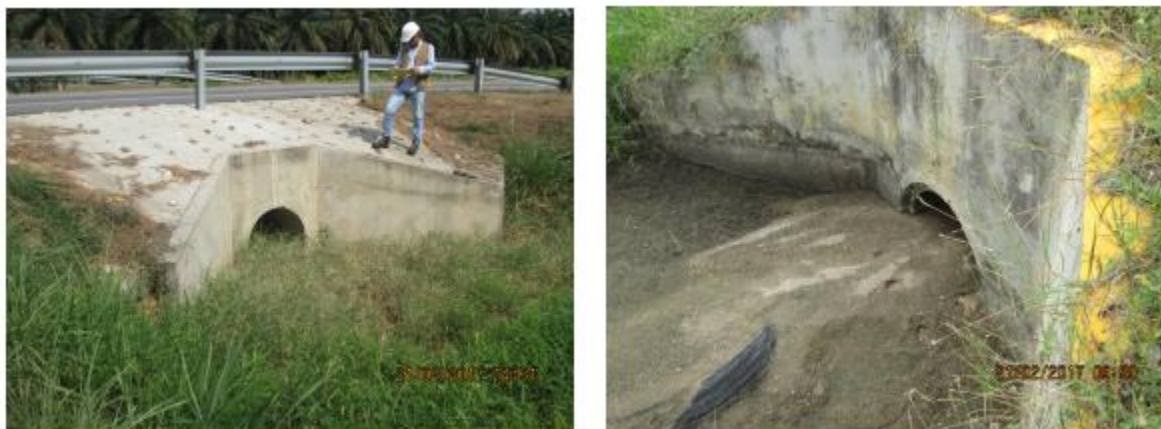
Imagen 9 Rocería y sedimentación de alcantarillas

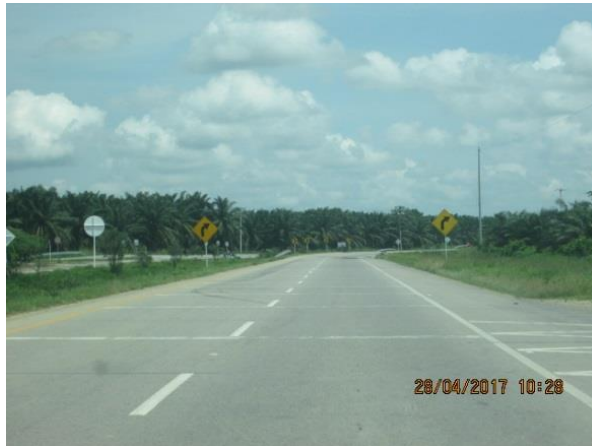
Imagen 13 Tramo 5, Líneas amarilla, blanca, blanca

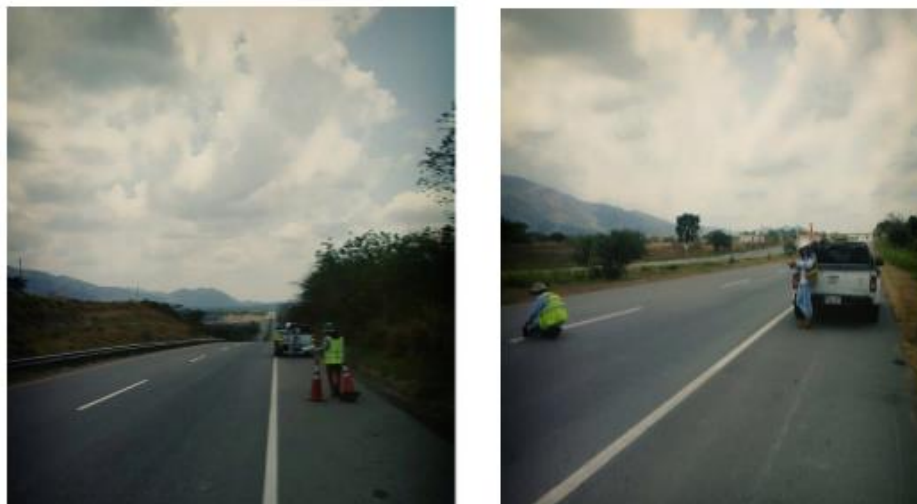
Imagen 14 Esquema de seguridad tramo 6 y medición de línea blanca
