**AUXILIAR EN INGENIERÍA CIVIL PARA LA CONSTRUCCIÓN DE UN PROYECTO DE
INTERES SOCIAL Y LA REALIZACIÓN DE POSTVENTA A CARGO DE CONSTRUCTORA
BOLÍVAR S.A. EN LA CIUDAD DE SANTA MARTA.**

UNIVERSIDAD PONTIFICIA BOLIVARIANA

FACULTAD DE INGENIERÍA CIVIL

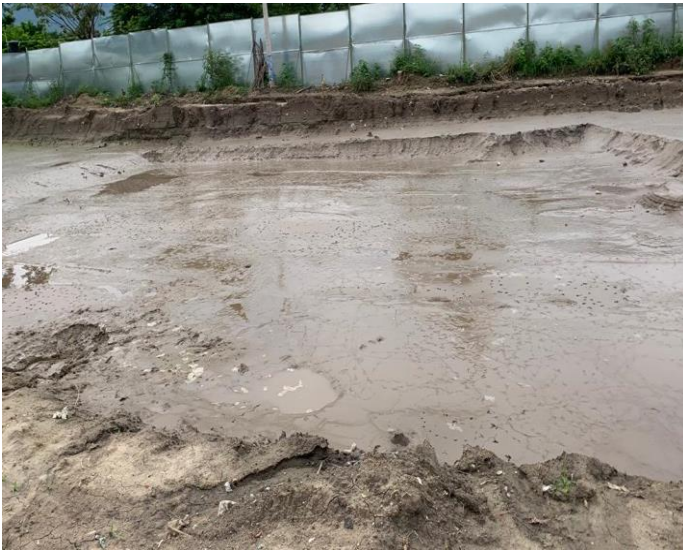
IMAGEN 24. TERRAZA 8 ENLODADA.

Luego de fuertes lluvias presentadas en la ciudad, se ve afectada la terraza 8 en donde termina toda cubierta de barro.

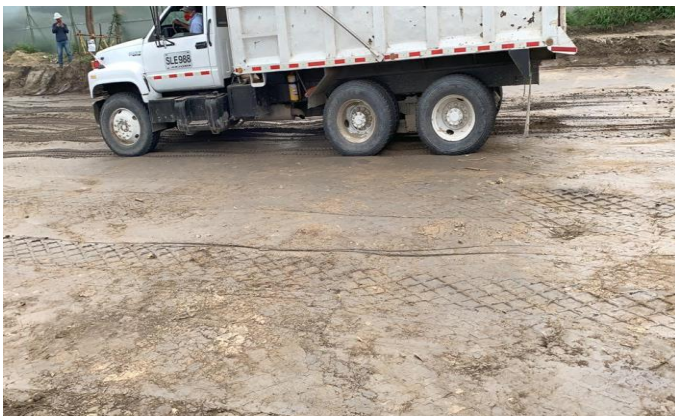
IMAGEN 25. TERRAZA 8 PARCIALMENTE SECA.

Se revisa con ayuda de una volqueta, que tan “acolchonado” se encuentra la terraza luego de remover todo el lodo y aplicar la primera capa de suelo.

Se observó que la terraza 8 aun no se encuentra en condiciones óptimas y que aun está muy húmeda.

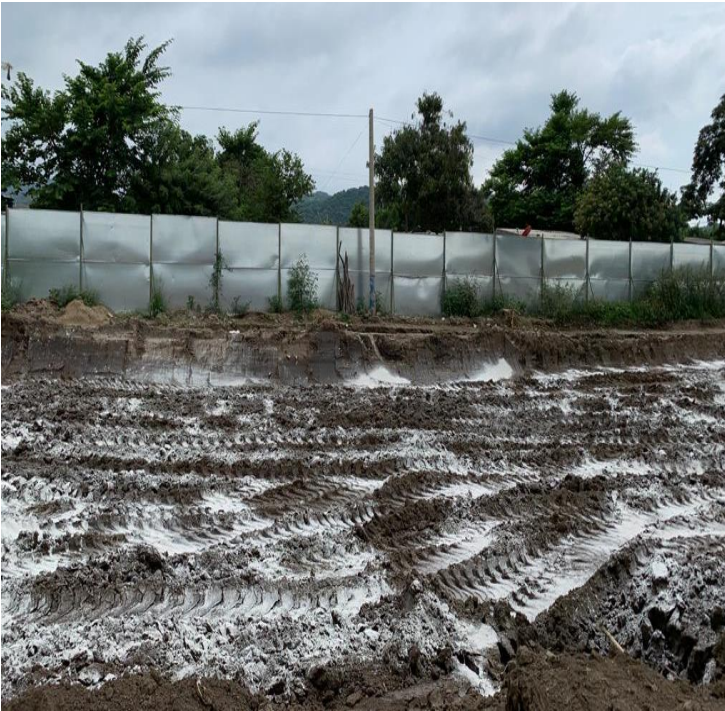
IMAGEN 26. TERRAZA 8 CON CAL.

Al observar que la terraza continua con niveles de humedad bastantes altos y estos no permiten las buenas condiciones del terreno, se procede a esparcir cal alrededor de toda la terraza para así lograr disminuir la humedad.

- Las propiedades de la cal para estabilizar los suelos representan una solución rápida y muchas veces efectiva para mejorar su resistencia y reducir su plasticidad.
