**SEGUIMIENTO Y APOYO A LOS PROCESOS DE INGENIERÍA EN LOS PROYECTOS QUE  
DESARROLLA PARA EL PERIODO 2016-2020 LA SECRETARÍA DE  
INFRAESTRUCTURA DE LA ALCALDÍA DE FLORIDABLANCA.**

**Trabajo de grado en modalidad de práctica empresarial para optar el título profesional de  
Ingeniero Civil**

### **4.1. VISITA, REVISIÓN E INSPECCION DEL ESTADO ACTUAL DE LOS ACUEDUCTOS RURALES COMUNITARIOS EXISTENTES.**

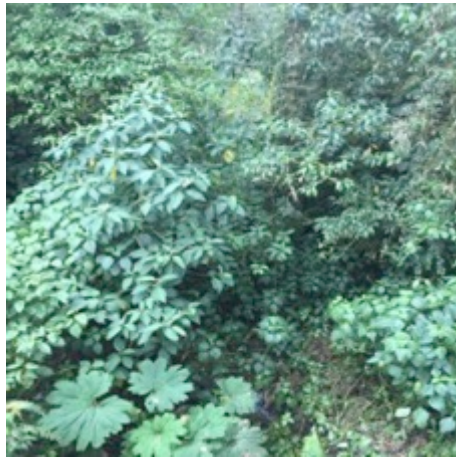
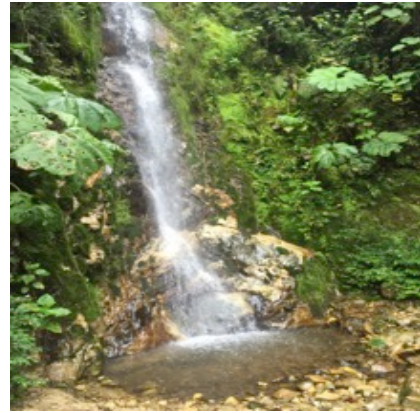
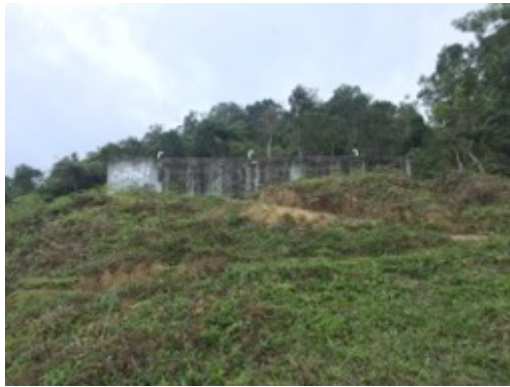
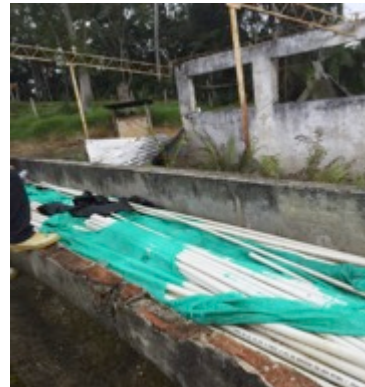
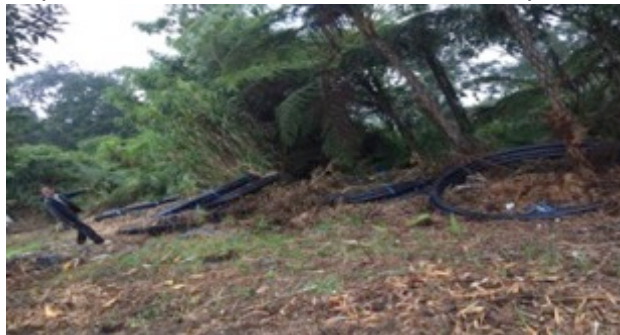
Se realiza la inspección junto a los profesionales de apoyo, Carlos Mauricio Torres y Andrés Felipe López, para conocer el estado actual del acueducto, el cual se encuentra en estado deplorable debido al abandono por parte del contratista en la ejecución de este. En la imagen 1a y 1b se puede observar el sitio de captación y la fuente de aducción del cual se beneficia esta vereda; en la imagen 1c se puede ver el tanque de almacenamiento, la imagen 1d y 1e son unos de los principales problemas que aquejan a la comunidad, ya que el contratista nunca finalizó la obra y abandonó todo el material que ya había sido adquirido, permitiendo que el insumo pierda su utilidad y vida útil para la continuación de las estructuras y red de distribución restante.

**Imagen 1.** Acueducto Acuabuenavista. **a)** Entrada a la captación. **b)** Captación. **c)** Tanque de almacenamiento. **d)** Material abandonado. **e)** Material abandonado expuesto a condiciones no favorables. Fuente propia.

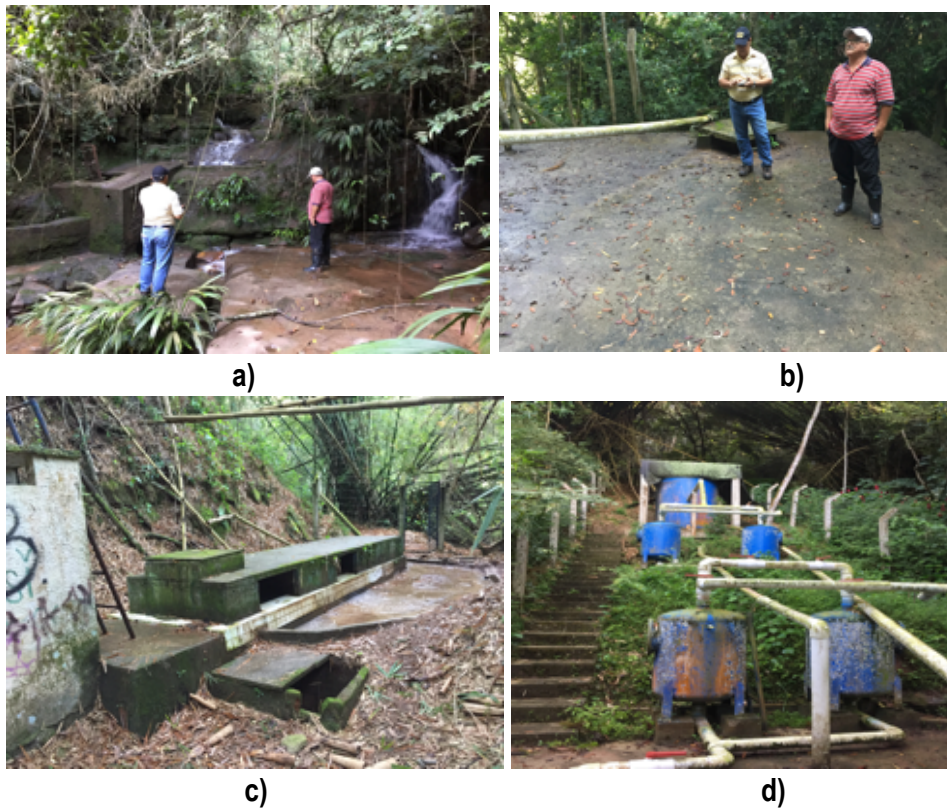
Se realiza la visita junto al profesional de apoyo Carlos Mauricio Torres para conocer el estado del acueducto y sus necesidades. Para esta visita se revisó la captación (figura a), tanque de almacenamiento (figura 2b), desarenador (figura 2c) y planta de tratamiento de aguas residuales (figura 2d).

**Imagen 2.** Acueducto veredal Valle de Ruitoque. **a)** Captación. **b)** Tanque de almacenamiento. **c)** Desarenador. **d)** Planta de tratamiento. Fuente propia

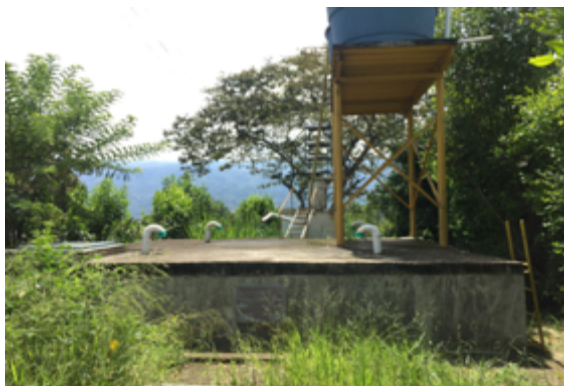
registro fotográfico del tanque de almacenamiento. La imagen 3 muestra el tanque de almacenamiento del acueducto construido por ASORUITOQUE.

**Imagen 3.** Tanque de almacenamiento. Fuente propia.

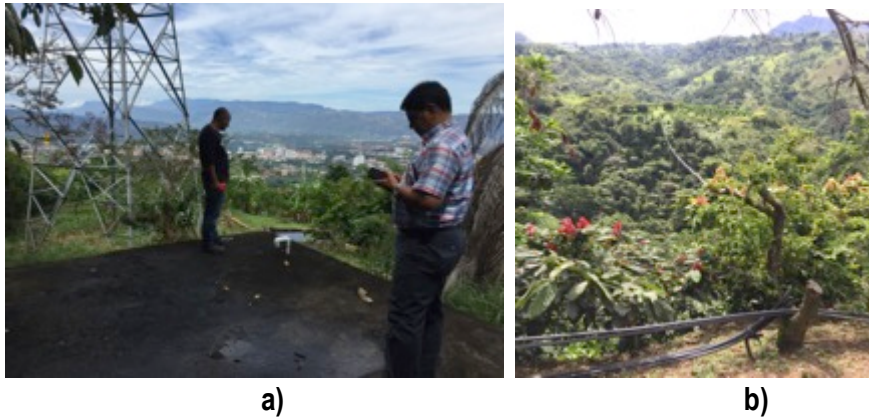
Se realiza inspección junto a los profesionales de apoyo, Carlos Mauricio Torres y Andrés Felipe López, de las estructuras del acueducto las cuales se encontraban en un estado óptimo de servicio e igualmente, se nota la ausencia de planta de tratamiento de aguas para la vereda. La imagen 4a muestra el tanque de almacenamiento del acueducto y la imagen 4b, la línea distribuidora a los domicilios.

**Imagen 4.** Acueducto Asovitalf. **a)** Tanque de almacenamiento. **b)** Línea distribuidora.  
Fuente propia.

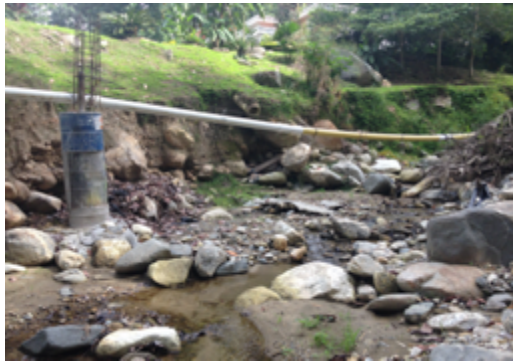
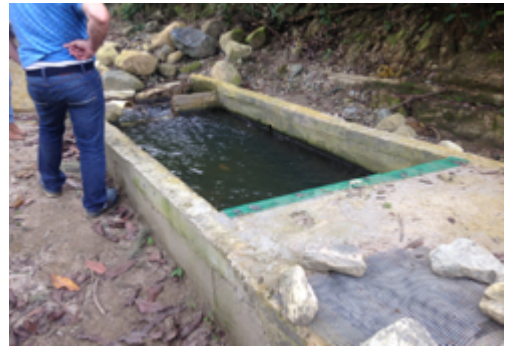
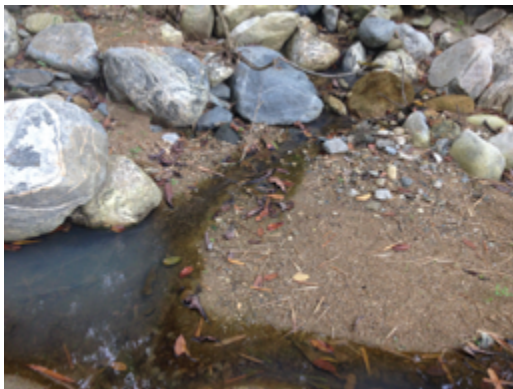
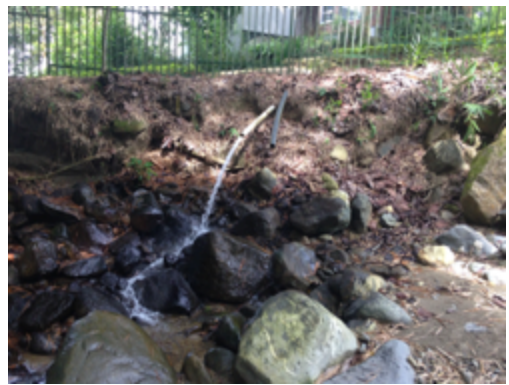
Se procede a inspeccionar el principal llamado de la comunidad sobre la disposición de residuos de sectores aledaños, visible en la figura 5d, a la quebrada de la cual se capta el agua, que reducen de manera considerable, debido a la falta de planta de tratamiento, la calidad del agua, observado en la figura 5c. También se pudo notar que las estructuras se encuentran deterioradas, tal y como se muestra en la figura 5b, donde vemos el desarenador deteriorado y las líneas de distribución, figura 5a, regularmente cambiadas por la constante creciente de la quebrada en tiempos de invierno. Se recomendó a la comunidad realizar un llamado al servicio de salubridad municipal para examinar el estado de calidad del agua de manera urgente, ya que el recurso está causando reacciones alérgicas e infecciosas en los usuarios del acueducto.

**Imagen 5.** Acueducto veredal La Sidra. **a)** Distribución sobre base insuficiente. **b)** Desarenador colmatado. **c)** Residuos en afluente. **d)** Disposición de residuos de zonas aledañas.

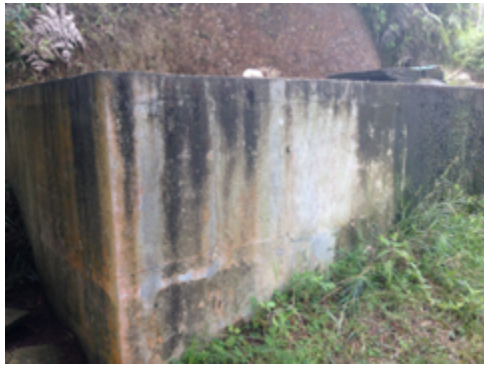
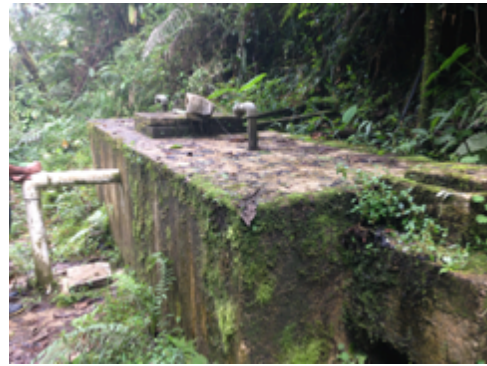
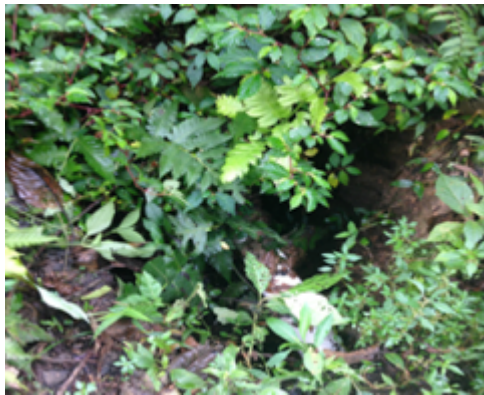
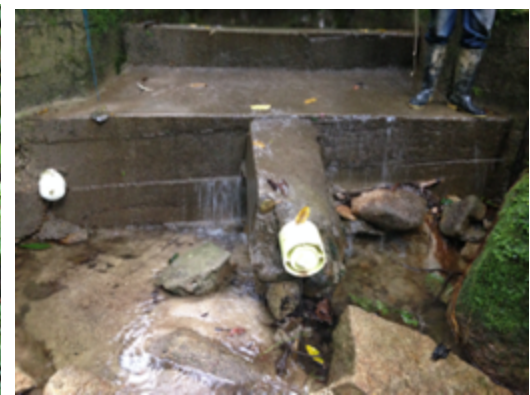
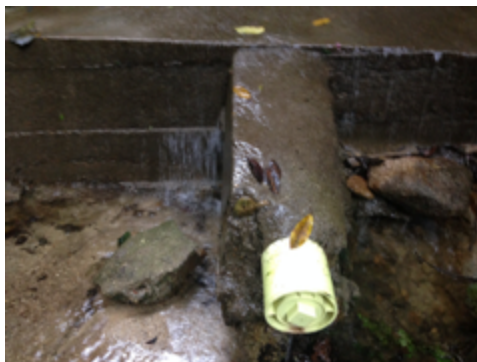
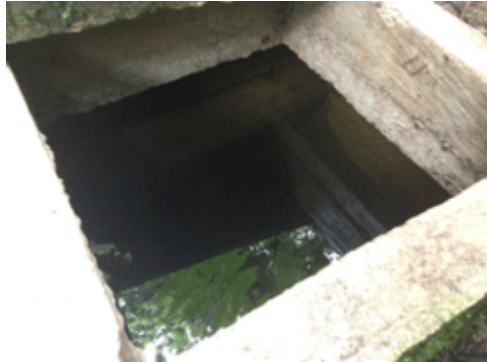
Se realiza la visita para inspeccionar el estado de las estructuras del acueducto veredal. Se encontró un tanque de almacenamiento funcional (figura 6a) con necesidad de cambio de flotadores, desarenador (figura 6b), tubería funcional del desarenador sin soporte (figura 6c), captación con rebose hecho por la comunidad la cual presenta filtraciones (figura 6d y 6e) y una cámara de inspección con altura insuficiente.

**Imagen 6.** Acueducto veredal San Ignacio. **a)** Tanque de almacenamiento. **b)** Desarenador. **c)** Tubería saliente del desarenador sin soporte **d)** Filtraciones en bocatoma. **e)** Rebose construido por la comunidad. **f)** Cámara de inspección con altura insuficiente. Fuente propia.

Acueducto veredal	San Ignacio	Solicitud de ampliación de acueducto y mantenimiento.	El informe cuenta con lo nombrado en la descripción y como conclusión de la visita, se ve necesaria la implementación de una planta de tratamiento.
Acueducto veredal	La Judía	No presenta solicitud.	No se realizó informe.
Asovitalf	Vericute Bajo	Solicitud de ampliación de acueducto para beneficiarios ubicados en barrios subnormales son legalizados.	Acueducto completo. Negativa ante presencia de barrios subnormales son legalizados
Acueducto veredal	La Sidra	Solicitud de mantenimiento a captación y tanque.	Acueducto incompleto. Requiere reconstrucción y replanteamiento de estructuras ,y pruebas fisico-químicas para el agua.
Acueducto veredal	Alsacia - Malavar	No se ha expresado una solicitud concreta aún.	Se cuenta con la ubicación satelital del acueducto (coordenadas) y antecedentes
Acueducto veredal	Altos de Mantilla	Solicitud de planta de tratamiento y mantenimiento a captación.	El informe cuenta con lo nombrado en la descripción y como conclusión de la visita, se expresa la necesidad de mantenimiento a las estructuras.

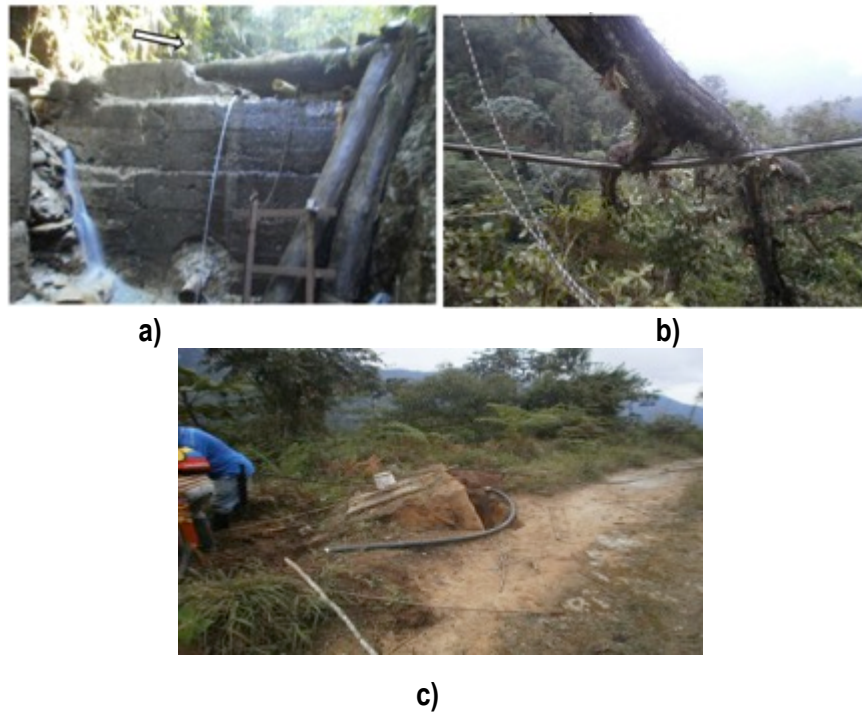
Se realiza inspección junto a los profesionales de apoyo, Carlos Mauricio Torres y Andrés Felipe López, donde se encontraron dos (2) captaciones (figura 7a) de las cuales una se encuentra colmatada, desarenador, red de distribución y cámaras de quiebre. Se resalta la falta de planta de tratamiento y afectaciones en la línea de conducción que generan pérdida de servicio, observadas en la figura 7b y 7c.

**Imagen 7.** Acueducto veredal Altos de Mantilla. **a)** Captación colmatada. **b)** Árbol reposado cobre distribución. **c)** Tramo de distribución deteriorado.  
Fuente propia.

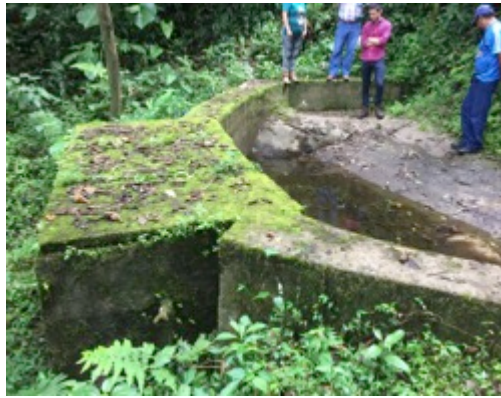
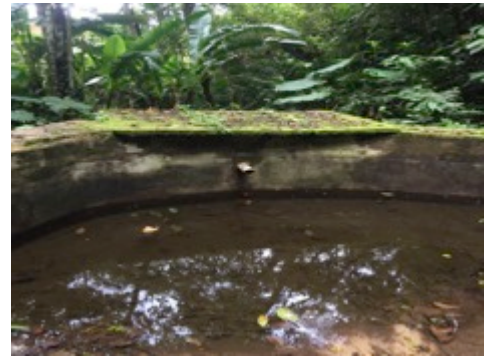
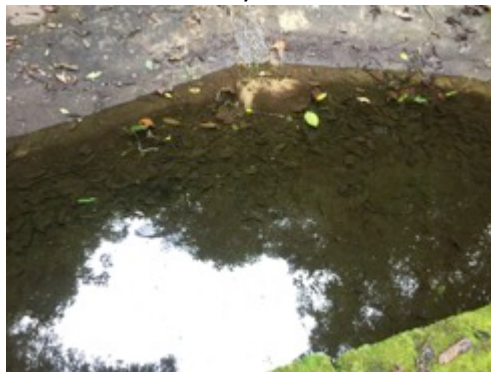
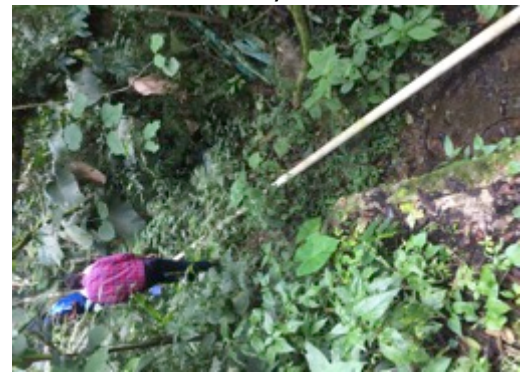
Se realiza inspección junto a los profesionales de apoyo, Carlos Mauricio Torres y Andrés Felipe López, donde se encuentra una bocatoma (figura 8<sup>a</sup>), red de distribución (figura 8d) y tanque de almacenamiento. Se notan filtraciones en la captación que evita el uso óptimo de esta estructura, las cuales son evidenciables en las figuras 8b y 8c, así como la falta de desarenador y planta de tratamiento, la cual es esencial ya que debido a obras de infraestructura realizadas en el sector el recurso hídrico del cual se capta se ha visto afectado.

**Imagen 8.** Acueducto veredal El Mortiño. **A)** Bocatoma del acueducto. **B)** Imagen interior bocatoma. **C)** Filtraciones en bocatoma. **D)** Red de distribución. Fuente propia.

Acueducto veredal	Mortiño	Mantenimiento a captación por filtraciones en la bocatoma.	Información brindada por la EMAF, donde se encuentran las memorias, presupuestos y demás información que facilito la elaboración del diagnóstico.
Acueducto veredal	Vericute Rosablanca	No hay solicitud concreta.	No se realizó informe.
Acueducto veredal	Helechales bajo	Solicitud de ampliación del acueducto.	Información brindada por la EMAF, donde se encuentran las memorias, presupuestos y demás información que facilito la elaboración del diagnóstico.
Acueducto veredal	Casiano	Solicitud de cámaras de quiebre y tanques de almacenamiento individuales.	Información brindada por la EMAF, donde se encuentran las memorias, presupuestos y demás información que facilito la elaboración del diagnóstico. Se debe purgar la tubería
Acueducto veredal	Helechales alto	No hay solicitud concreta	No se realizó informe.
Acueducto San José	Aguablanca km 13	No hay solicitud concreta	No se realizó informe.

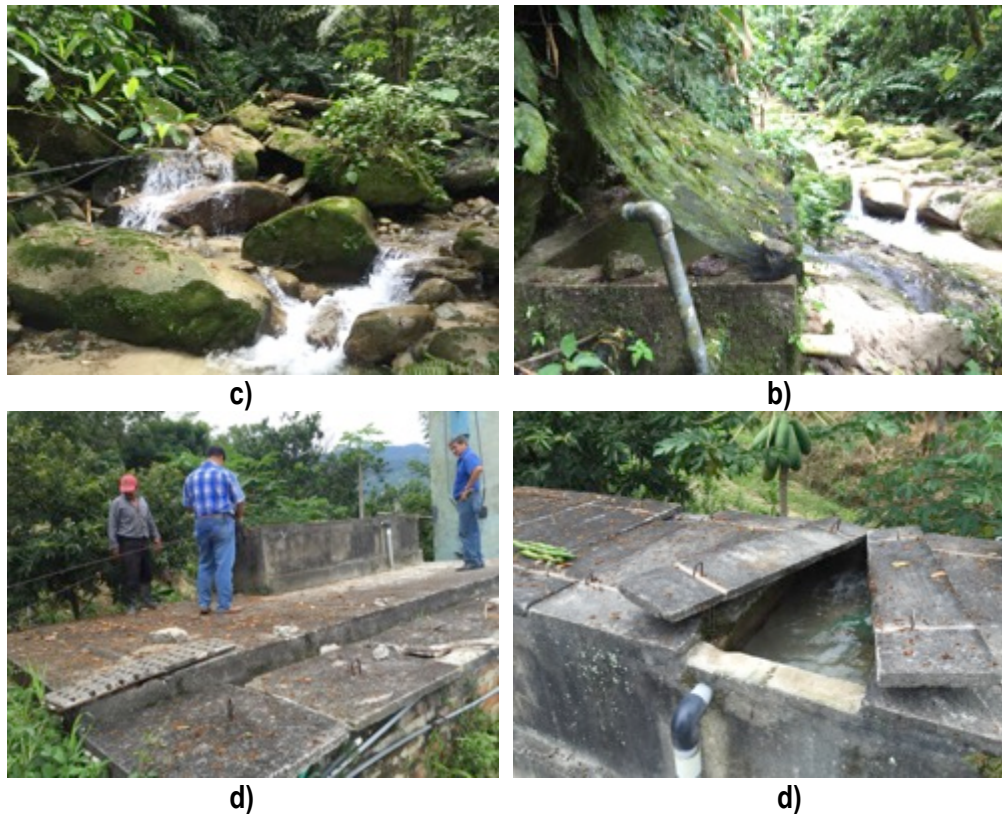
Se realiza la inspección junto al profesional de apoyo, Carlos Mauricio Torres, donde se encuentra una captación (figura 9ª), desarenador (figura 9b), tanque de almacenamiento (figura 9c). Y planta de tratamiento (figura 9d). Este acueducto se encuentra en óptimo estado y solicita una ampliación a un barrio subnormal en donde no se dispone de tratamiento de aguas residuales que los vierten a fuente tributario de la quebrada Zapamanga. Igualmente, no cuenta con la respectiva concesión de aguas.

**Imagen 9.** Acueducto veredal Helechales bajo. **A)** Fuente de captación. **B)** Desarenador. **C)** Tanque de almacenamiento. **D)** Planta de tratamiento. Fuente propia.

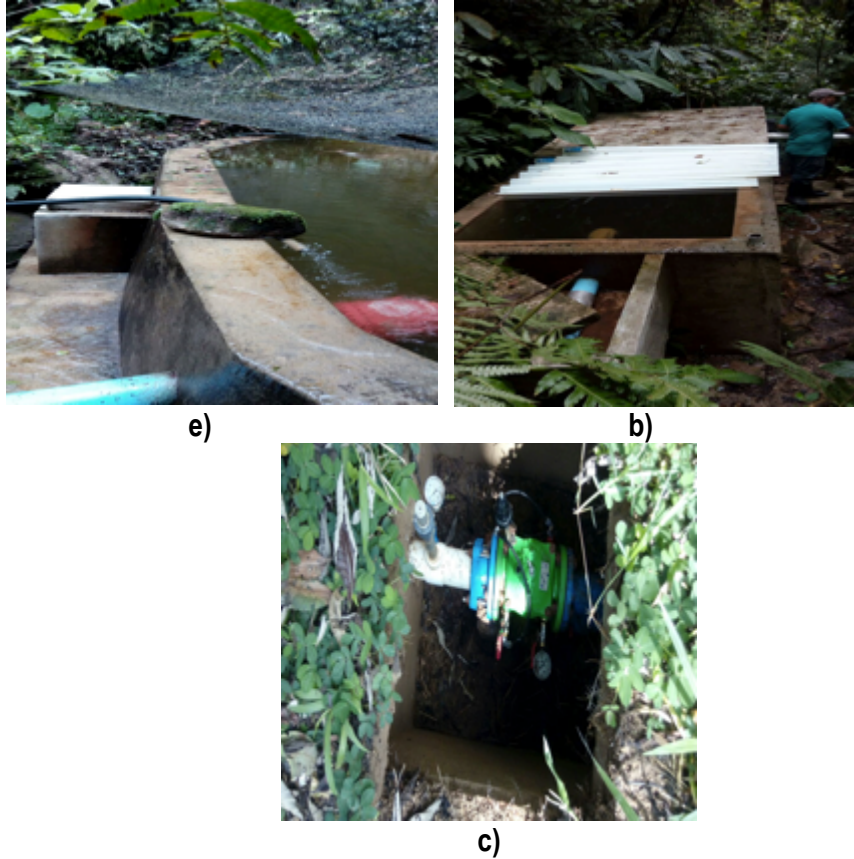
Se realiza inspección junto a los profesionales de apoyo, Carlos Mauricio Torres y Andrés Felipe López, donde se encuentra una bocatoma (figura 10<sup>a</sup>), un desarenador (figura 10b), red de distribución y 12 válvulas reguladoras de presión a lo largo de la distribución (figura 10c). En este acueducto se solicitaba, por parte de la comunidad, solucionar problemas de presión ya que no se encontraba cubriendo una parte de la vereda. Sobre este problema y analizando los criterios de diseño exigidos por la RAS 2000 y especificaciones de las válvulas reguladoras de presión, se procedió a tomar coordenadas (X, Y) de las 12 válvulas respectivas para analizar los metros columna de agua (m.c.a.) que había entre cada una de ellas. La RAS 2000 (2000) afirma en su título b: “las válvulas de corte o cierre deben localizarse al comienzo de la línea de conducción y al final de ésta si la presión es mayor que 50 m.c.a. para todos los niveles de complejidad del sistema” (p.193). En las especificaciones técnicas de la válvula BERMAD serie 400, utilizada en cuestión, se encuentra que tiene rangos de presiones entre 50 m.c.a. y 160 m.c.a. Dado lo anterior y viendo las coordenadas, se concluyó que las presiones eran admisibles y que ninguna sobrepasaba lo establecido.

**Imagen 10.** Acueducto veredal Casiano. **A)** Captación. **B)** Desarenador. **C)** Válvula reguladora de presión. Fuente propia

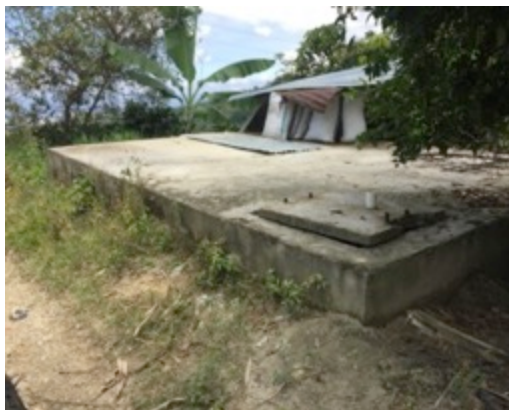
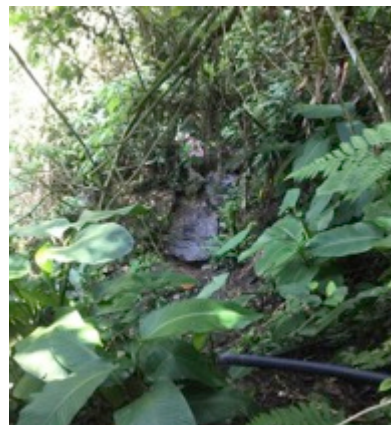
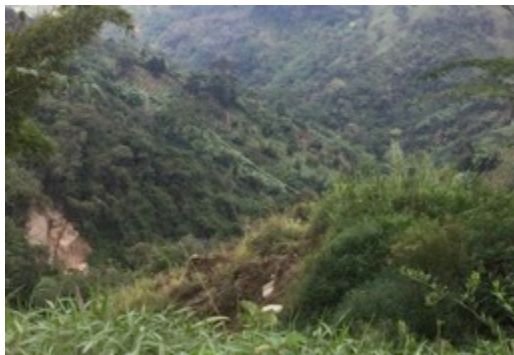
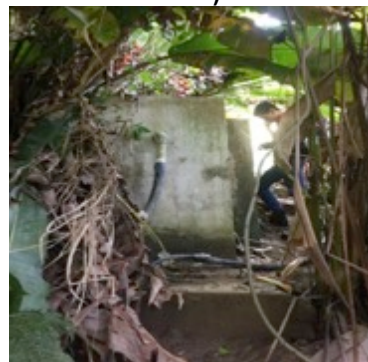
Se realiza la inspección junto al profesional de apoyo, Andrés Felipe López, donde se encuentra una captación (figura 11b), un tanque de almacenamiento sobre la vía (figura 11a), red de distribución por pasos elevados (figura 11c) y un desarenador que no se encuentra en funcionamiento (figura 11d). Este acueducto no funciona durante momentos regularmente, usualmente suele obstruirse en su fuente de captación lo que no permite una distribución correcta del recurso. Cuenta a su vez con cinco (5) tanquillas rompecargas que disminuyen la presión del sistema.

**Imagen 11.** Acueducto veredal Guayana – Los Cauchos. **A)** Tanque de almacenamiento. **B)** Fuente de captación. **C)** Paso elevado. **D)** Desarenador. Fuente propia.

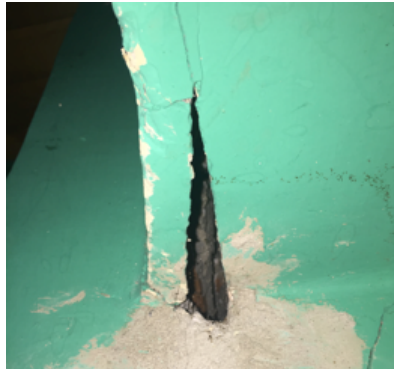
Igualmente, se pudo observar una grieta transversal en el muro a la entrada de los baños, grieta longitudinal de más de 1 cm de ancho en la columna a la entrada de baños. Fisuras hacia la cubierta del salón posterior a la cocina, zona en la cual se encuentran ubicadas las neveras; humedad evidente en la cubierta de la instalación. Así mismo, se notó mal funcionamiento de las llaves del lavaplatos, lo cual imposibilita el uso del recurso en el salón.

**Imagen 12.** Grieta transversal en muro. Fuente propia.

Como conclusión de la visita se ve necesaria la inspección de elementos estructurales y no estructurales para evaluar el alcance de estos daños y reducir la falla de la estructura. Igualmente, el reemplazo de la losa interior debido al gran desnivel que muestra.
