**PRÁCTICA SOCIAL COMO AUXILIAR DE INGENIERÍA CIVIL EN LA SECCIÓN
TÉCNICA (S-10) DEL BATALLÓN DE INGENIEROS N°5 “CR. FRANCISCO JOSÉ
DE CALDAS”**

UNIVERSIDAD PONTIFICIA BOLIVARIANA

TRABAJO DE GRADO PARA OPTAR AL TITULO DE INGENIERO CIVIL

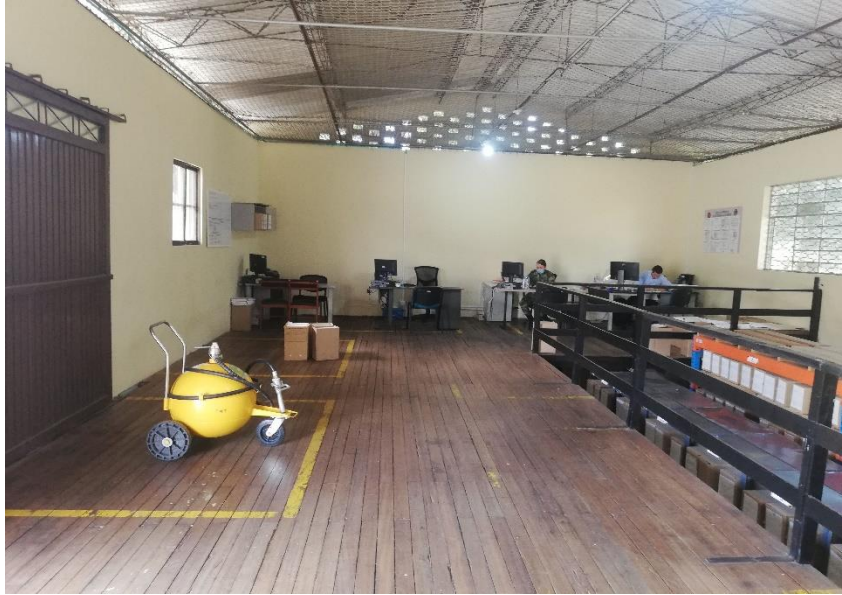
Imagen 4. Oficinas y plataforma en madera.

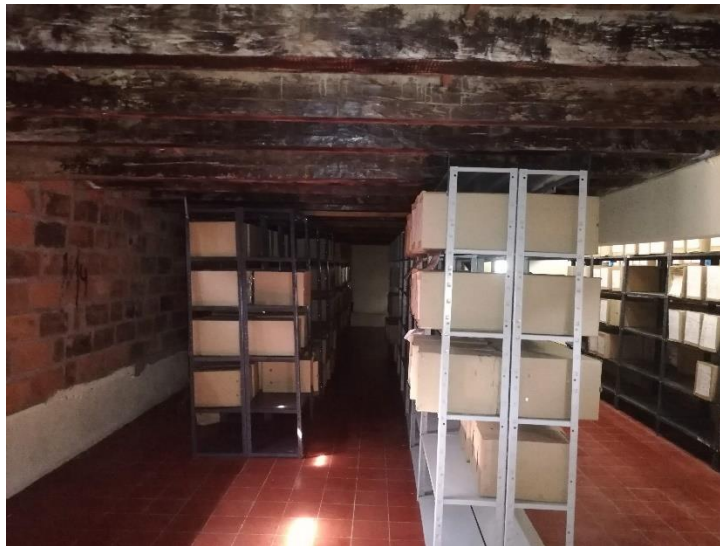
En el primer nivel se encuentran las vigas que sostienen la plataforma. Las vigas se encuentran en mal estado (ver imagen 5). La humedad ha afectado las vigas de tal forma que están llenas de hongos y es muy visible el deterioro de estas.

Imagen 5. Estado actual de las vigas que soportan la plataforma y muro sin pañete.

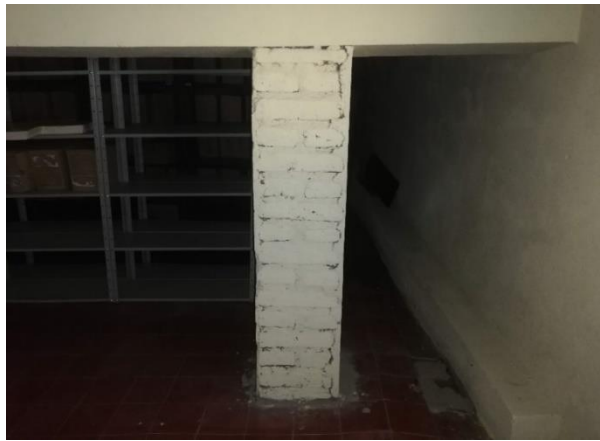
Durante el recorrido también se notó que la estructura de madera descansa sobre columnas hechas en mampostería, las cuales se encuentran desniveladas y presentan agrietamientos, lo cual es una alerta de que podrían fallar como se muestra en la imagen 6.

Imagen 6. Estado actual de las columnas que sostienen la plataforma.

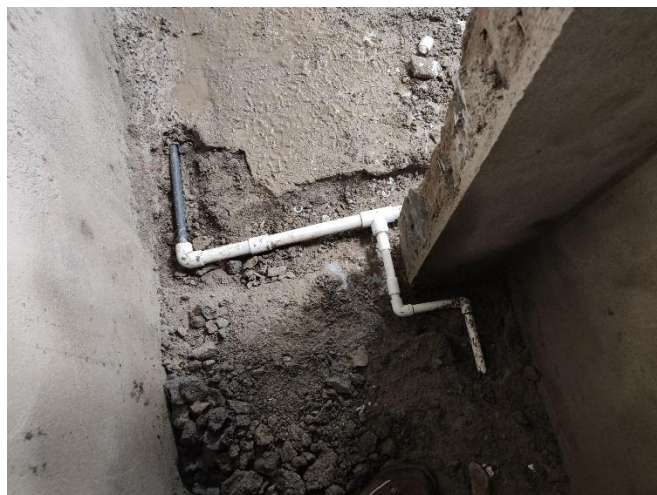
La instalación de la red hidráulica se encontraba realizada en un 95%, esta es en PVC de ½". Las tres zonas ya contaban con la red excepto un tramo en la zona de las duchas y en la zona de los baños. La instalación de los tramos faltantes se efectuó en la semana del 6 de noviembre. Se instalaron 5 puntos hidráulicos un total en un día (ver imagen 16). Se les hizo una prueba hidrostática para verificar la hermeticidad en las uniones, dando como resultado una fuga de agua en la zona de los baños. Se procedió a realizar el cambio de tubería en este punto (ver

Imagen 17. Tramo de red hidráulica que presentaba una fuga de agua en una de sus uniones.

imagen 17), y se probó nuevamente, arrojando esta vez un resultado exitoso.

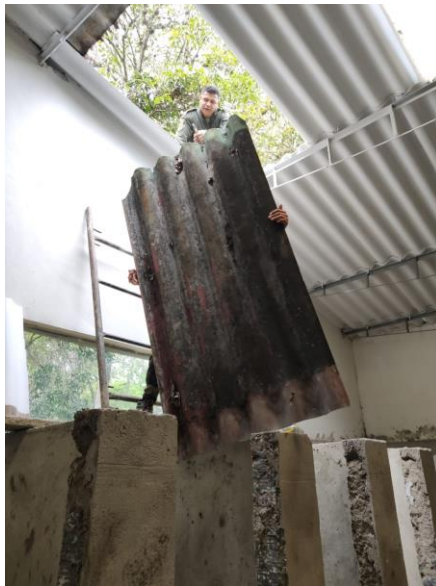
Imagen 28.Cambio de tejas en mal estado.

Para el mantenimiento de la cubierta se usó la pintura ICO esmalte 2 en 1 la cual tuvo un rendimiento de 32m²/galón. El rendimiento del ayudante a cargo de la pintada de la cubierta fue de 28 m² y se utilizó un aerógrafo como herramienta para pintar esta actividad. En cuanto a la estructura metálica el rendimiento fue de 40 m lineales, se desperdiciaron galón y medio de pintura. Adicionalmente se cambiaron cuatro tejas que se encontraban en mal estado, estas actividades se realizaron en la semana del 4 de diciembre hasta la semana del 11 de diciembre con una duración de 12 días.

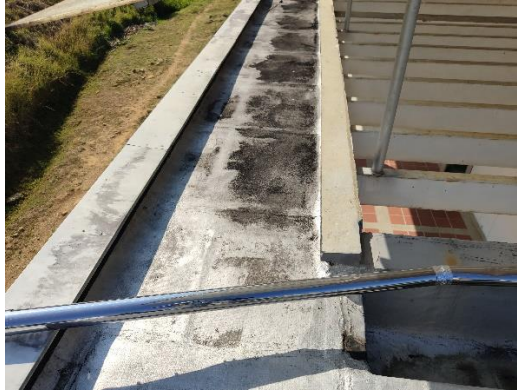
Se realizó un recorrido en la cubierta para poder identificar si el problema de la humedad provenía de allí o si se trataba de filtraciones de agua de las distintas tuberías que están sobre el cielo raso. Una vez estando en la cubierta se detectó el mal estado en el que se encuentra el manto asfáltico de la cubierta (ver imagen 32), pues este se encuentra en deterioro y con filtraciones de agua, tanto que al caminar sobre el en algunas partes se notaban ondulaciones por el agua y se reventaba el manto al generarle una carga.

Imagen 32. Estado actual del manto asfáltico que protege la cubierta.

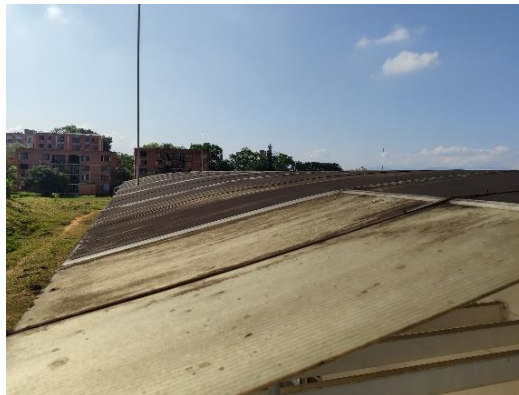
También se identificó el mal estado en el que se encuentran las cubiertas en lámina de policarbonato (ver imagen 33), algunas de ellas se encontraban cristalizadas, otras fueron instaladas al revés y en su mayoría se encuentran sucias y contienen rotos donde el agua lluvia se estaba filtrando. Estas filtraciones están ocasionando deterioro en la pintura en las zonas donde están instaladas, deteriorando la pintura en paredes y vigas. Cuando hay fuertes lluvias el piso en la zona se empapa, lo que puede ocasionar accidentes a las personas que transitan allí.

Imagen 33. Estado actual de las cubiertas en lámina de policarbonato.

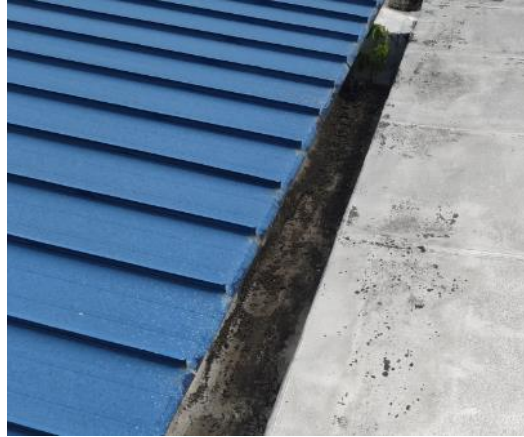
Siguiendo el recorrido por la cubierta, se identificó que las vigas canales también mostraban deterioro en su manto asfáltico, llenas de suciedad, sin sifones en la bajante y en algunas de ellas están creciendo plantas (ver imagen 34). También en la zona de máquinas que se encuentra en la cubierta hay un muro de 32 m² en Drywall que está impidiendo el paso del agua hacia el sifón.

Imagen 34. Deterioro en viga canal.

- Se le hará mantenimiento a 121 metro de viga-canal, removiendo el concreto deteriorado, se le hará una media caña con mortero y por último se impermeabilizará.

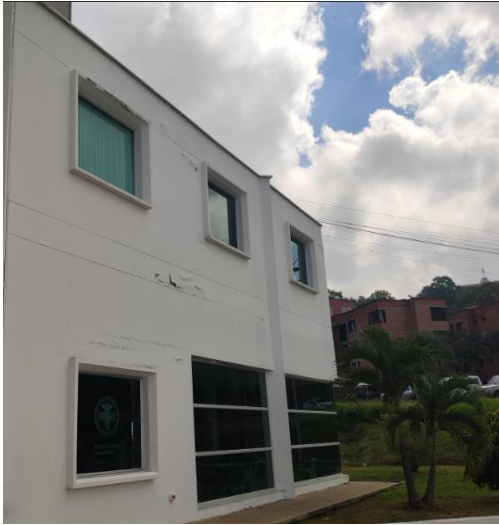
pintura exterior con humedad.

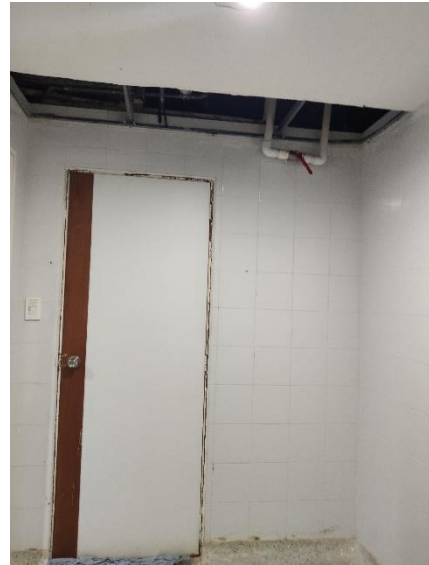
Hueco en el cielo raso y puerta con marco metálico oxidado.

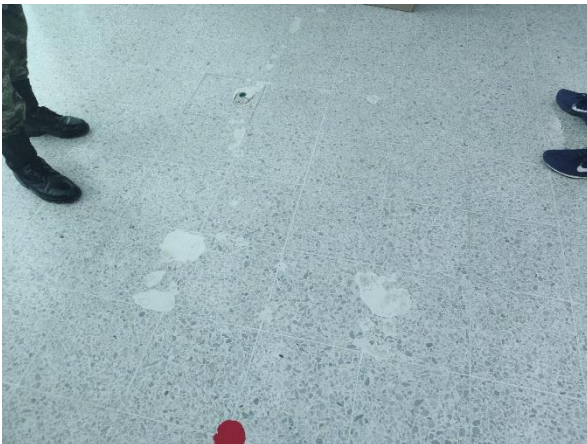
- Existen 580 m² donde el piso está maltratado y se debe cambiar, así como hay otras zonas que en total suman 150 m² donde hay que realizarle mantenimiento pues estos en el estado en que se encuentran se convierten en foco de acumulación de bacterias. Por otra parte, hay sitios donde fue removido por deterioro el guarda escoba, por lo que se requiere instalar 400 metros de guarda escoba.

Piso en granito de mármol maltratado.

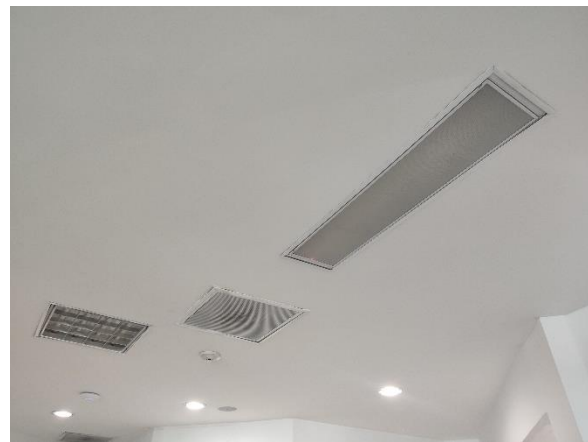
Luminarias de alto consumo y rejilla de ventilación con oxido y desajustada.

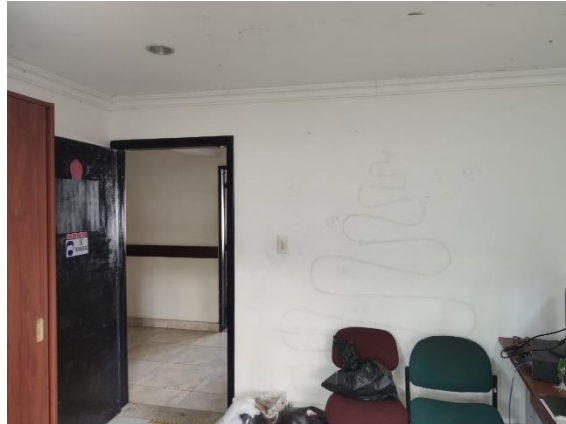
Pintura interior manchada y puerta rayada.

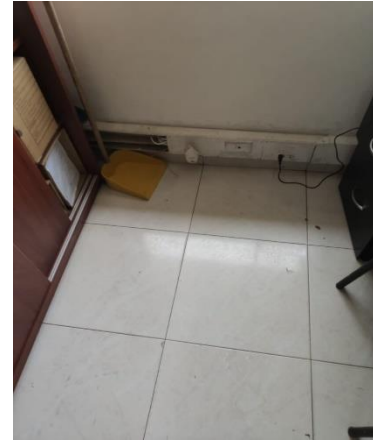
Canaleta metálica abierta.

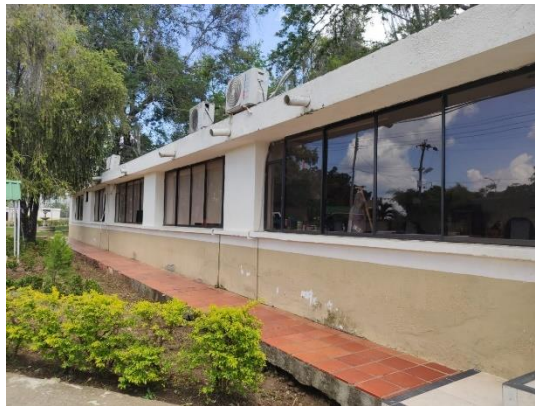
Pintura exterior mancha y desgastada.

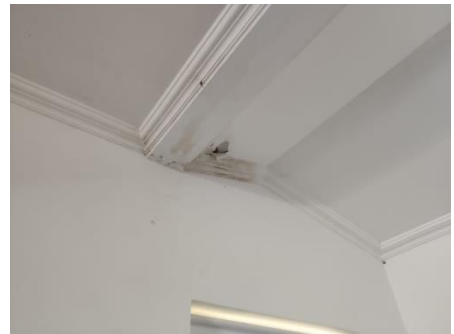
Cielo raso manchado, con caída de pintura.

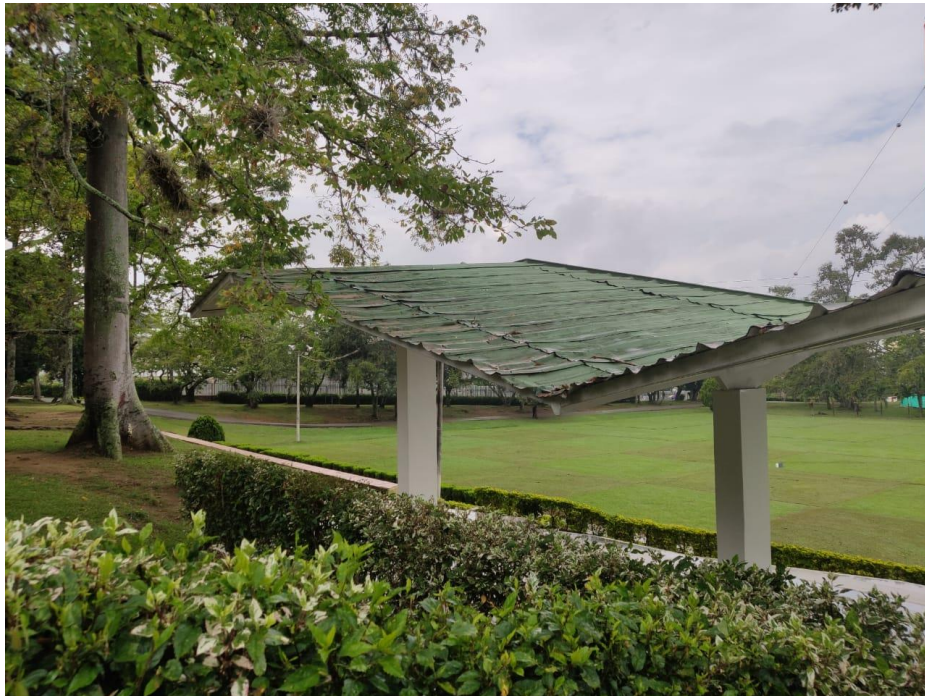
Imagen 40. Estado actual de las tejas en la cubierta del campo de parada.
