APOYO COMO AUXILIAR RESIDENTE EN OBRA Y SUPERVISIÓN TÉCNICA EN
ACABADOS, POST VENTAS Y VECINDADES DEL PROYECTO MILLENNIUM BUSINESS
TOWER UBICADO EN LA CIUDAD DE BUCARAMANGA.

GABRIELA RIVERA VILLAMIZAR

TRABAJO DE GRADO PARA OPTAR EL TÍTULO DE INGENIERA CIVIL

UNIVERSIDAD PONTIFICIA BOLIVARIANA

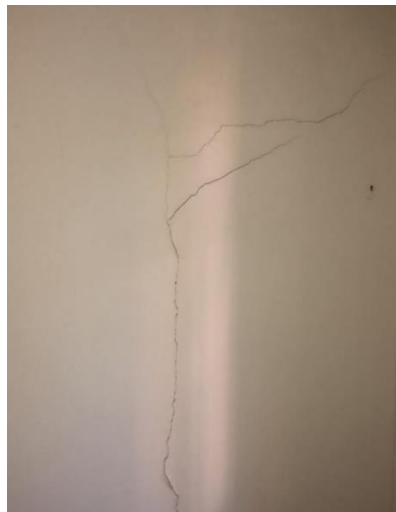
Figura 20.

HONDA se encuentra ubicado en la Cra. 27 #35-71 colinda directamente con el proyecto Millenium Bussines Tower, al realizarse el análisis del acta de vecindad, se evidenció que dicha instalación ya presentaba grietas en el interior de su inmueble, por lo que se llegó a la conclusión que lo que causo que estas grietas crecieran de manera repentina fueron todos los movimientos de tierra y vibraciones ocasionados al realizar el proyecto vecino.

HONDA tal como se muestra en la *figura 20*, presentó varios daños en sus instalaciones, dicho daño fue comunicado personalmente por el Gerente en las oficinas de INNOVA.

Grietas HONDA

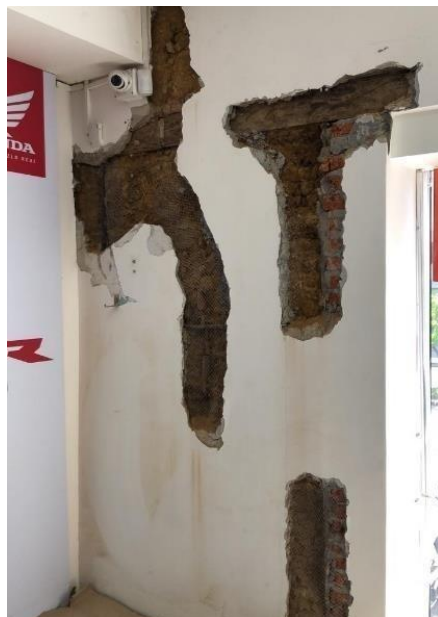
Figura 21.

Avance trabajo grieta

Se procedió a romper la pared para observar la magnitud de la grieta, tal como se muestra en la *figura 21*.

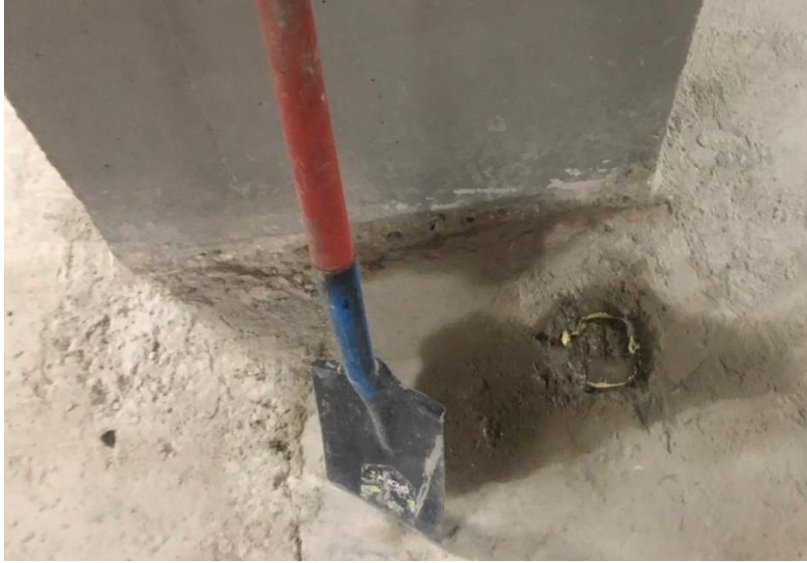
Figura 46.

Al momento de tener limpia la superficie a pintar, se observó que el piso presentaba daños y necesitaba ser resanado tal como se muestra en la *figura 46*.

Resanes S1.

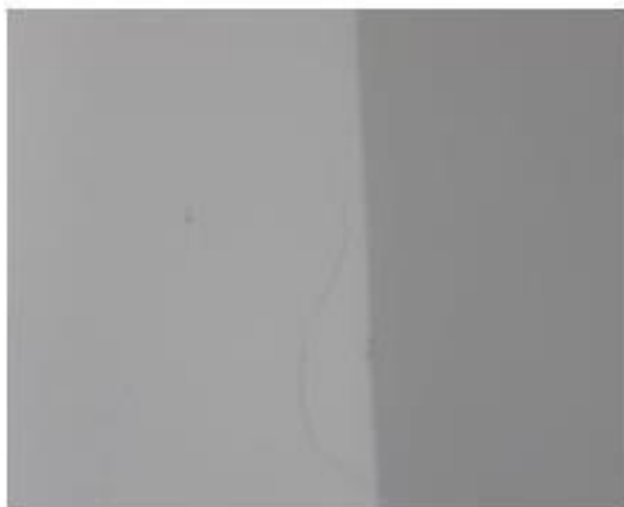
La presente es para reportar que apareció una grieta en mi inmueble 1401 el cual es de mi propiedad, quisiera por favor como constructora me dieran una respuesta lo más pronto posible, muchas gracias por su comprensión.

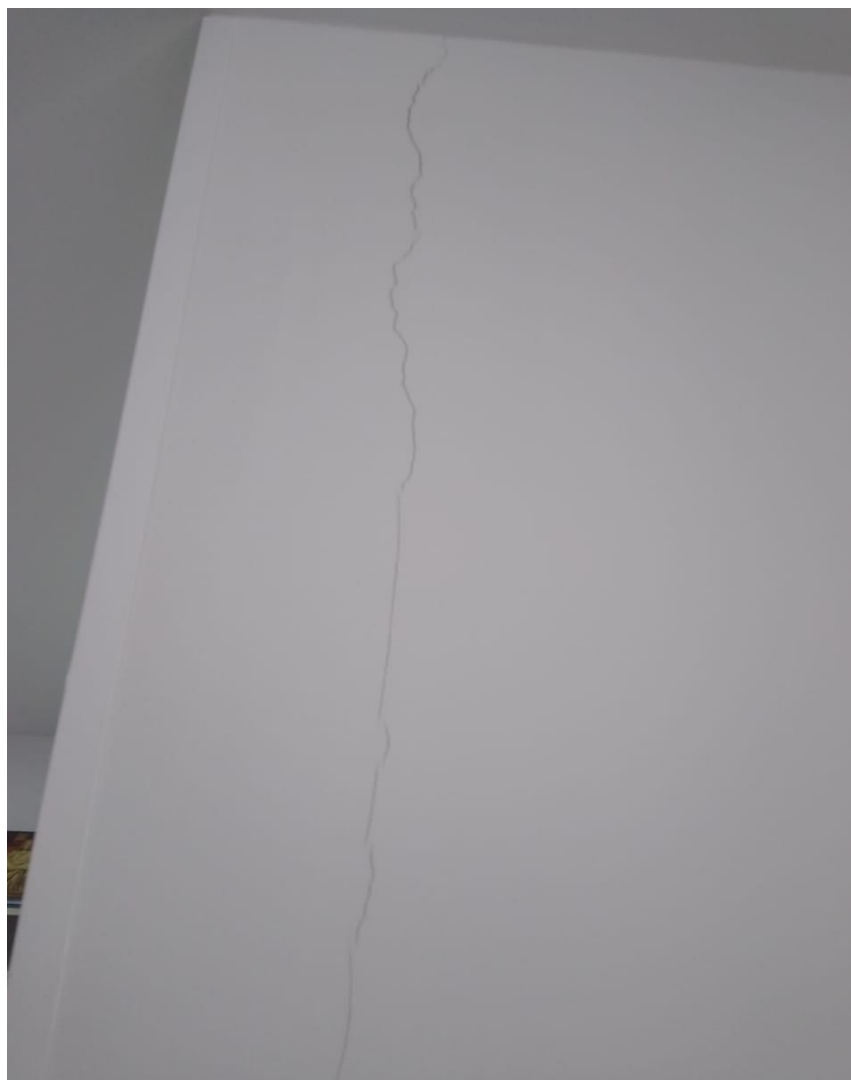
Figura 53.

La visita fue realizada el martes 09 de febrero a las 9:00 a.m., donde se tomó muestra fotográfica de la grieta, tal como se puede ver en la figura 53.

Grieta apartamento 1401.

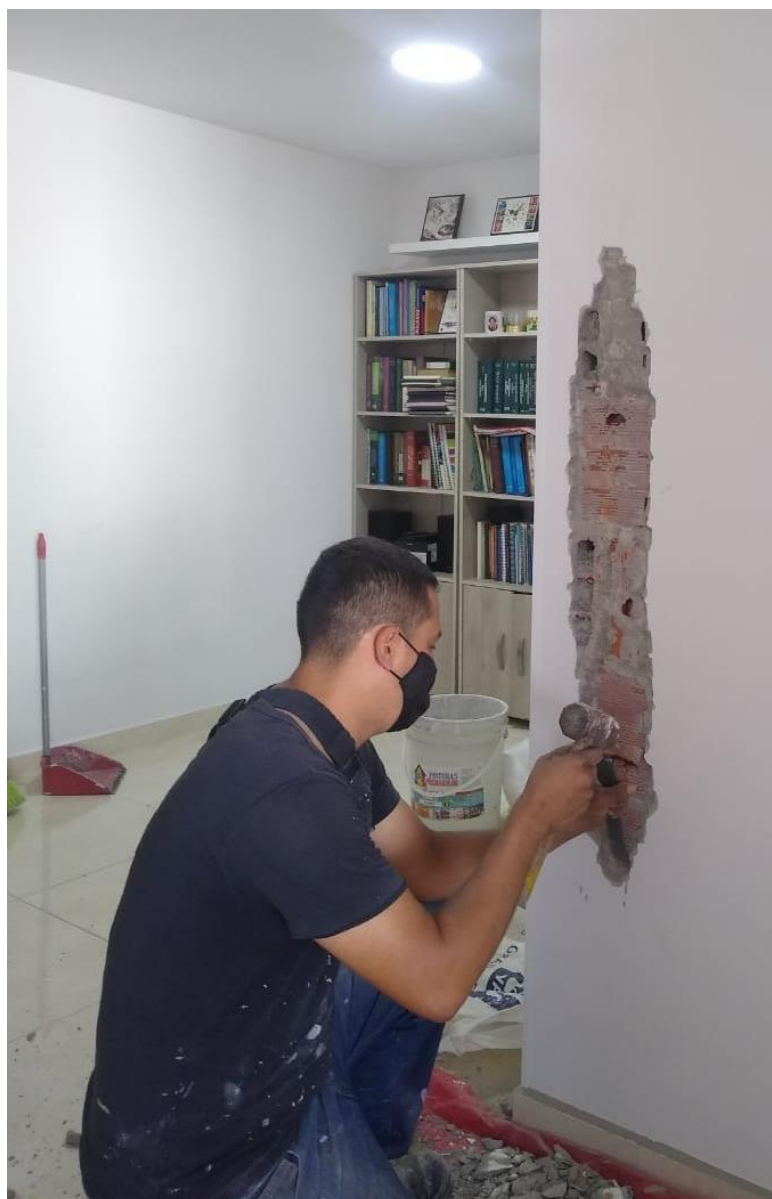
Figura 54.

- Al descacilar la pared se observó que varios ladrillos se encontraron agrietados, por lo que se procedió a realizar pequeños huecos cada dos ladrillos con una espátula y martillo tal como se muestra en la figura 54.

- Luego de haber realizado la visita y socializado el caso con el departamento de post ventas, se procede a programar el arreglo, el cual dio inicio el día 15 de febrero de 2020 por el oficial Elkin Bueno tal como se muestra en la figura 54.

Día N° 1 arreglo grieta.

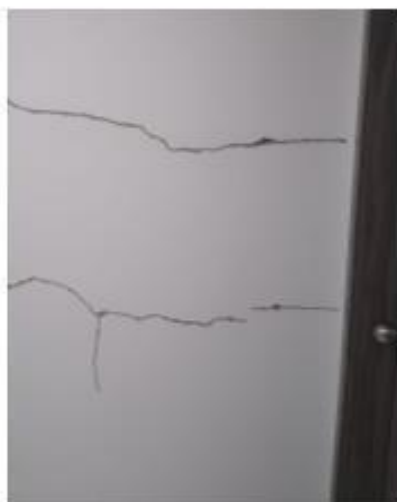
Buen día para reportar que aparecieron grietas en las habitaciones principales, solicito de manera oportuna me sea programada una visita para que me arreglen el daño.
