SUPERVISIÓN EN LA RECONSTRUCCIÓN DE LAS VIVIENDAS AFECTADAS
POR EL SISMO DEL 10 DE MARZO DE 2015 EN EL DEPARTAMENTO DE
SANTANDER.

UNIVERSIDAD PONTIFICIA BOLIVARIANA
FACULTAD DE INGENIERÍA
FACULTAD DE INGENIERÍA CIVIL
BUCARAMANGA
2015

Plan de trabajo presentado como requisito para obtener título de:
INGENIERO CIVIL

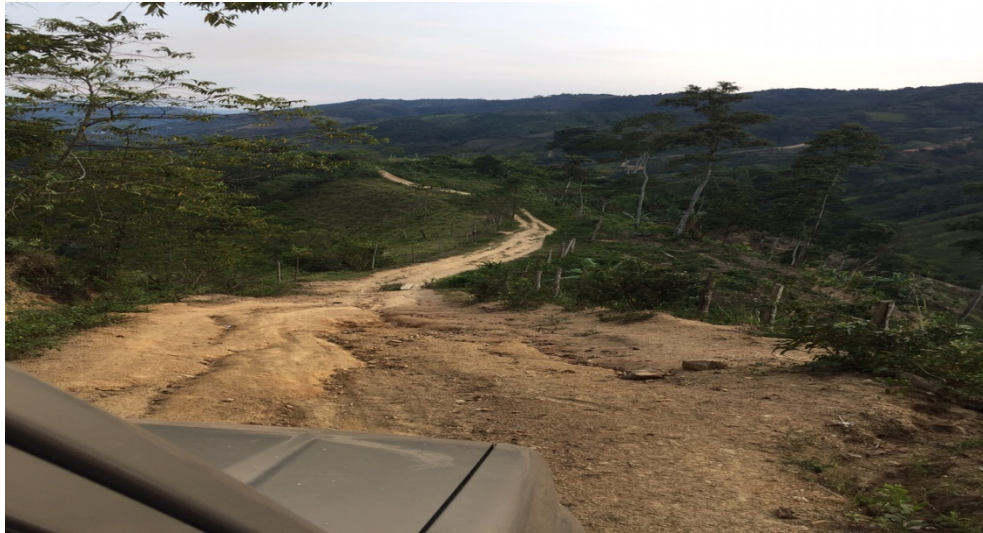
Para el municipio de Rionegro se tienen 72 viviendas en ejecución, de las cuales 7 están en acabados finales y 15 en elaboración del acta de concertación y ensayo de suelos, cabe resaltar que los recorridos de obra por el municipio se realizan en camioneta 4x4 debido a la dificultad de acceso en los predios, las distancias entre veredas son bastante largas y es dificultoso aun llegar en motocicleta con dos personas a bordo, los tiempos de recorrido desde Bucaramanga hasta las veredas es en promedio 3 horas y entre vereda y vereda puede extenderse hasta una hora y media, se adjunta fotografía para observar la dificultad del terreno en algunos predios en donde se están ejecutando labores, otro punto a resaltar es la falta de arena en el municipio, esto debido a que últimamente poco estaba lloviendo y el rio no traía arena, dificultando esto las labores del contratista.

Figura 37. Dificultad en las vías, Municipio Rionegro

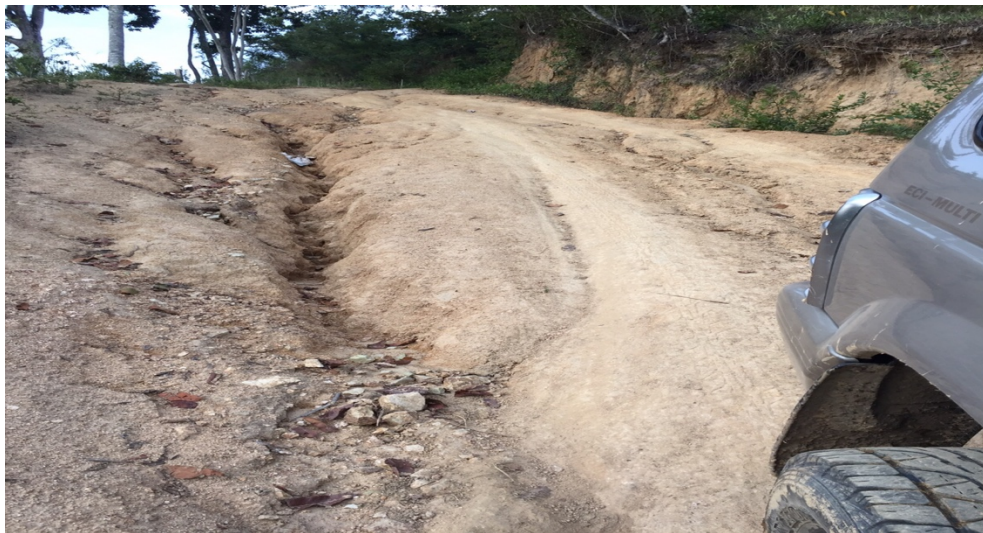
Figura 38. Dificultad en las vías, Municipio Rionegro

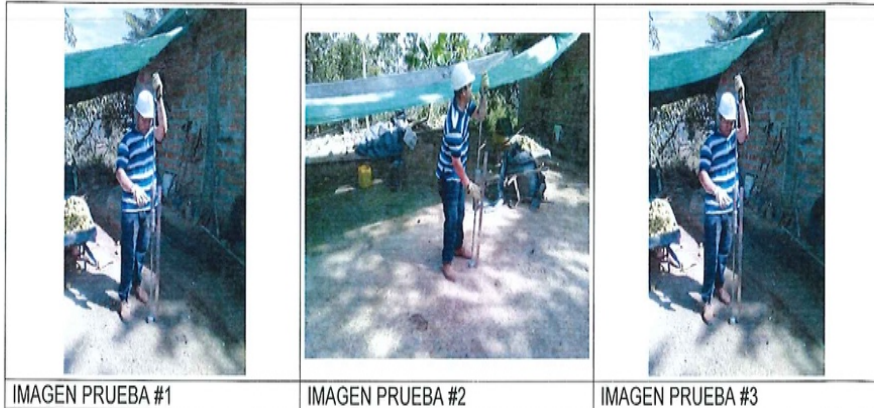
OBSERVACIONES: en la prueba ejecutada se pudo observar el promedio de 9.6 golpes, la penetración de la punta cónica del equipo de cono dinámico es de 10cm manteniendo la misma resistencia al esfuerzo de penetración. La composición del suelo es arcilloso. El terreno se encuentra apto para la construcción de la nueva vivienda
