**INSPECCIÓN DE SEGURIDAD VIAL EN LA VÍA BUCARAMANGA – BERLÍN
DESDE EL K2 + 000 HASTA K3+400 APLICANDO LA METODOLOGÍA DE LA
AUDITORIA DE SEGURIDAD VIAL**

UNIVERSIDAD PONTIFICIA BOLIVARIANA

FACULTAD DE INGENIERÍA CIVIL

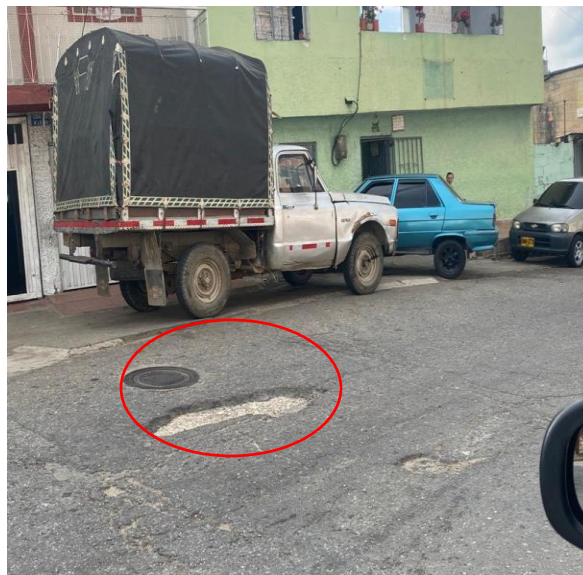
Imagen 2

En la imagen No 2 se evidencia el obstáculo vehicular ocupando una zona peatonal como zona de parqueo, esto genera accidentes ya que los vehículos en tránsito no tienen gran visibilidad y además los peatones tendrían que invadir el carril derecho para transitar causando así cualquier tipo de accidente.

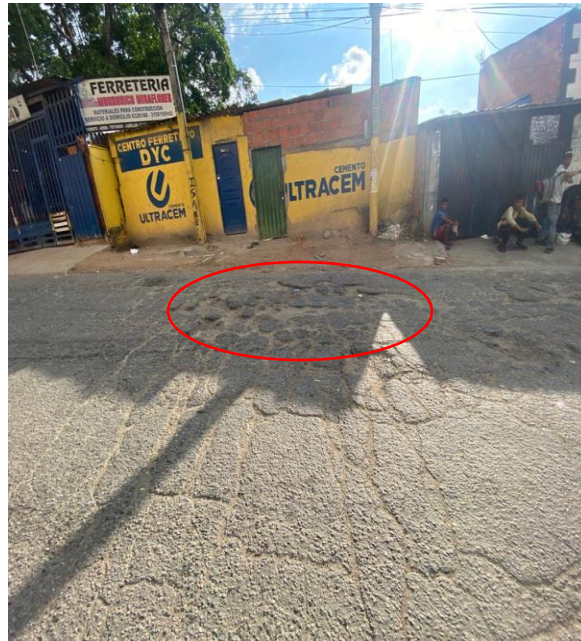
Imagen 3

En la imagen No 3 se evidencia un tipo de falla llamada “grieta por fatiga o piel de cocodrilo”, la causa principal es el gran esfuerzo que es sometido el pavimento por las cargas que transitan y el no debido mantenimiento de la carretera. Esto genera que la capa de rodadura se desprenda y aparezcan baches o descascamientos como se ve en la imagen.

SEVERIDAD: ALTA, abertura mayor a 3mm. Se presenta descascamiento y desportillamiento por el carril derecho.

MEDIDAS FALLA: calzada completa.

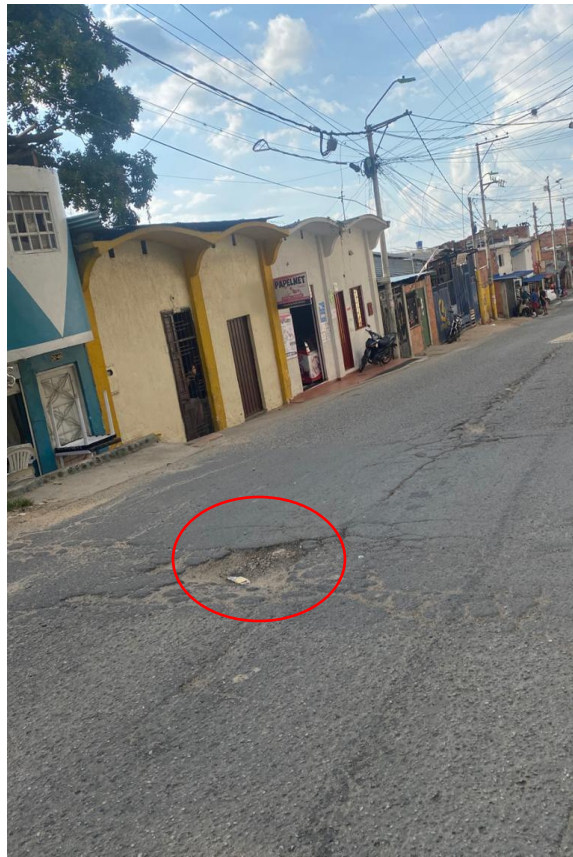
Imagen 4

En la imagen No 4 se observa varios tipos de falla los cuales son:

Baches: Deterioros por malos procesos constructivos, se refleja “piel de cocodrilo” anteriormente.

MEDIDAS FALLA: 25cmX2.2m

MEDIDAS FALLA: 3.2ML

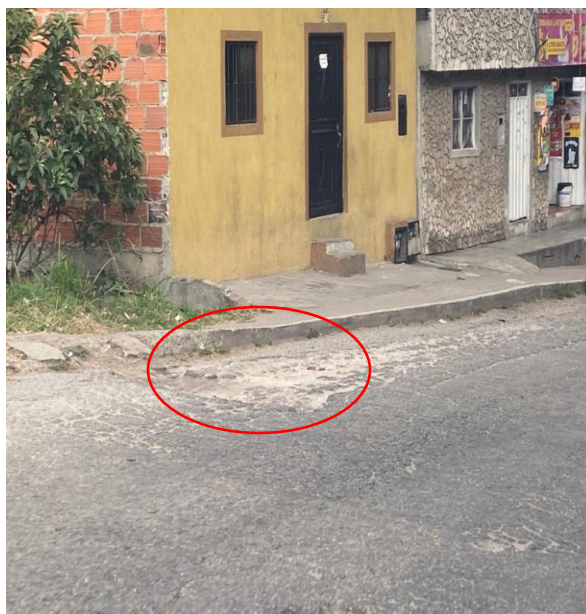
Imagen 5

En la imagen No 5 se observa levantamiento de andén generando posibles accidentes por el constante paso de peatones.

Falta demarcación de carril, la no existencia de berma, la no existencia de cuneta.

Se presenta varios tipos de fallas tales como:

Bache, descascamiento y piel de cocodrilo: se evidencia en la imagen No 5 que ocurren los tres tipos de fallas una consecuencia de la otra.

MEDIDAS FALLA: 2.2 ML X 70cm

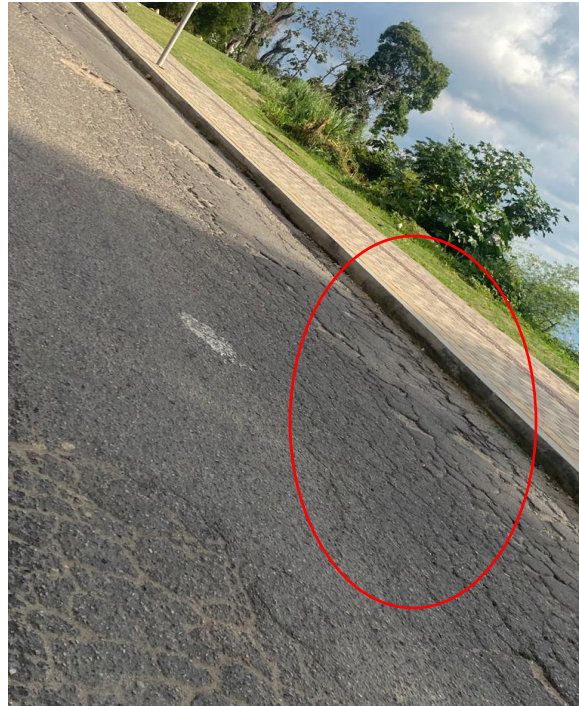
Imagen 6

En la imagen No 6 se evidencia varios tipos de falla tales como:

Piel de cocodrilo y baches: por el carril derecho sentido Bucaramanga -Berlín. Producido por los grandes esfuerzos que generan las cargas de las tractomulas o vehículos pesados.

Descascaramiento: Perdidas capas de la estructura, provenientes falla piel de cocodrilo.

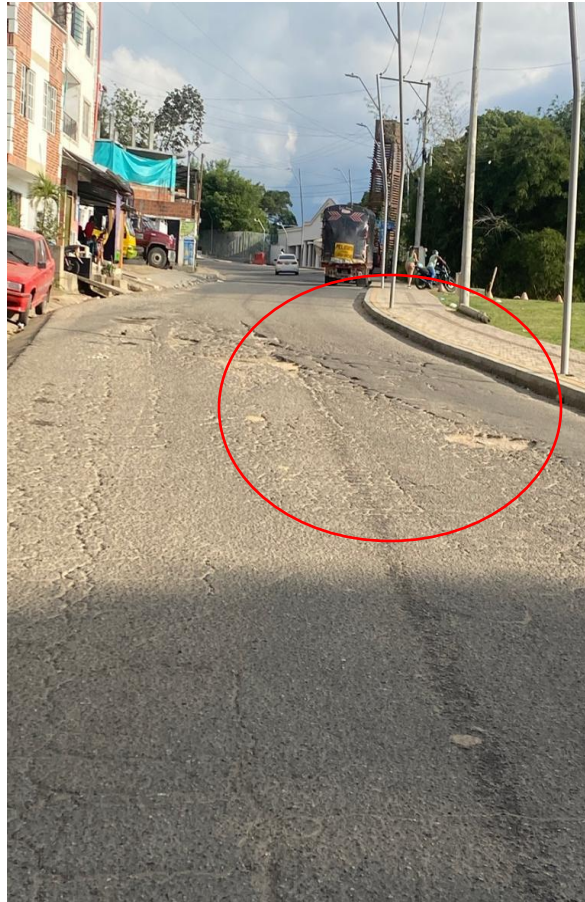
Imagen 7

En la imagen No 7 se evidencia varios tipos de fallas tales como:

Baches: Proveniente de tipo de falla metros atrás “piel cocodrilo”.

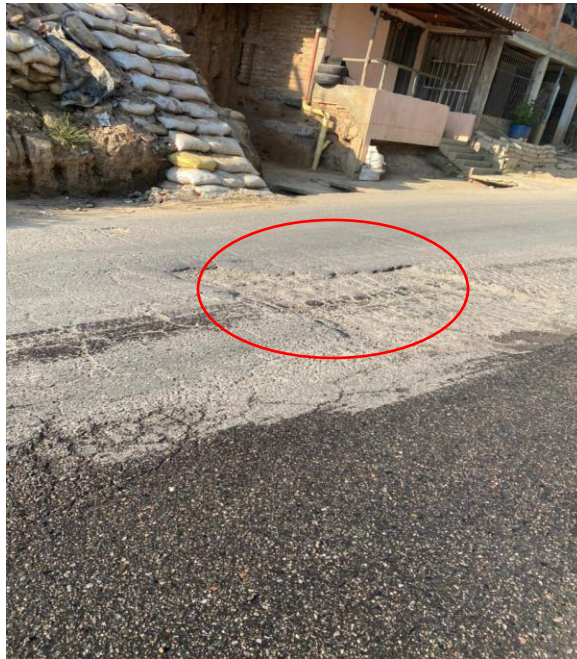
Imagen 8

En la imagen No 8 se observa en medio de los dos carriles tipos de falla tales como:

Descascaramiento: Se observa gran desprendimiento de capa asfáltica.

Piel de cocodrilo: Se observa muy pocas fisuras interconectadas, el descascaramiento fue proveniente de esta falla.

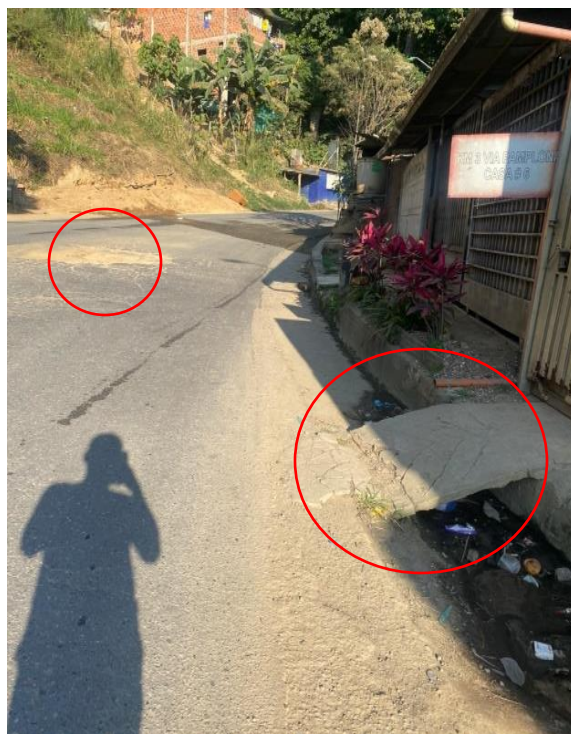
Imagen 9

En la imagen No 9 se observa la falta de señalización en el sentido Bucaramanga-Berlín del tramo estudiado, teniendo en cuenta que debería estar la señal SP-04 “curva pronunciada hacia la derecha”. Ya que esta señal debe utilizarse en curvas cuya velocidad de diseño sea igual o mayor a 60 km/h.

Se observa la NO demarcación de la vía, delimitación entre carriles y ancho de berma.

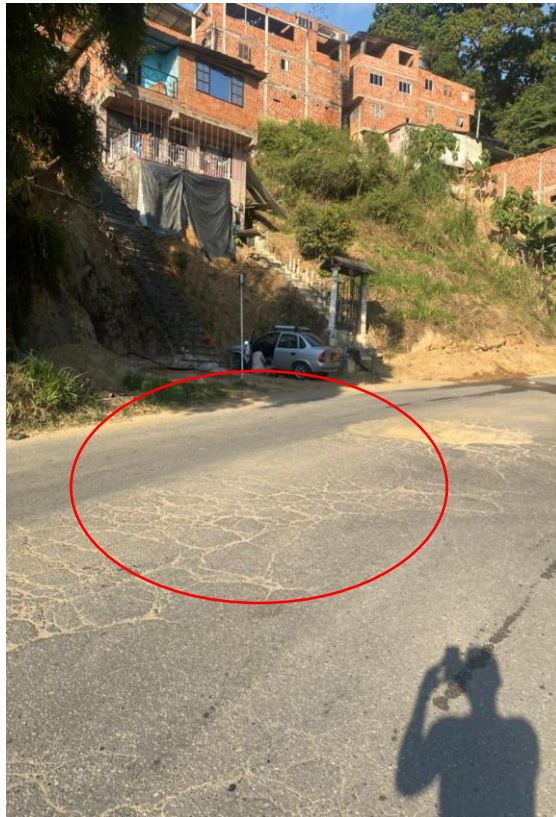
Imagen 10

En la imagen No 10 se evidencia un tipo de falla en el pavimento flexible.

Grietas de fatiga o piel de cocodrilo: En este caso el pavimento es sometido a grandes esfuerzos ya que los vehículos de carga pesada como las tractomulas y camiones transitan frecuentemente por esta vía.

Bache: Se observa al final de la falla tipo piel de cocodrilo, la abertura del bache proveniente de dicha falla.

Consecuencia de los grandes esfuerzos producidos por las grandes cargas que transitan en el pavimento, la falla ‘‘piel de cocodrilo’’ genera la creación de huecos y desprendimiento de la capa de rodadura como se observa en la imagen.

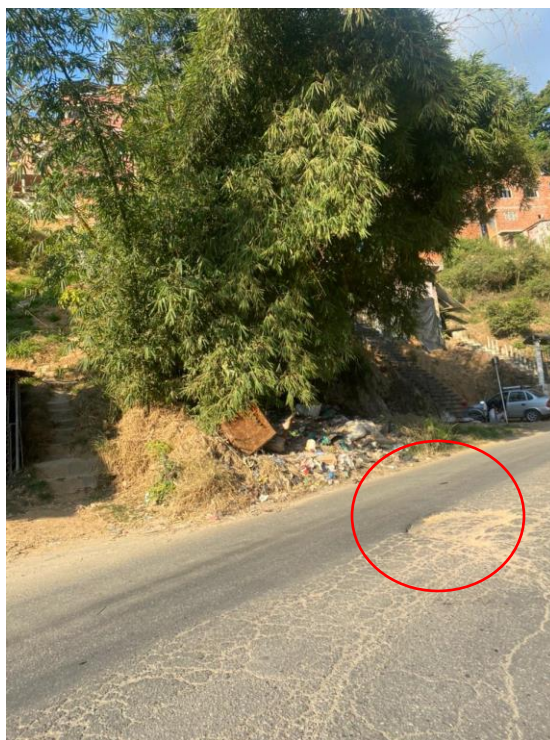
Imagen 11

En la imagen No 11 se observa la gran acumulación de desechos como basura, plástico y material de relleno tal como la arena y capa vegetal. Afecta la visibilidad, obstruye el paso de peatones y el agua lluvia que transporta la cuneta y logra invadir el carril donde puede ocasionar accidentes por parte de los vehículos al esquivar el material e invadir el carril contrario.

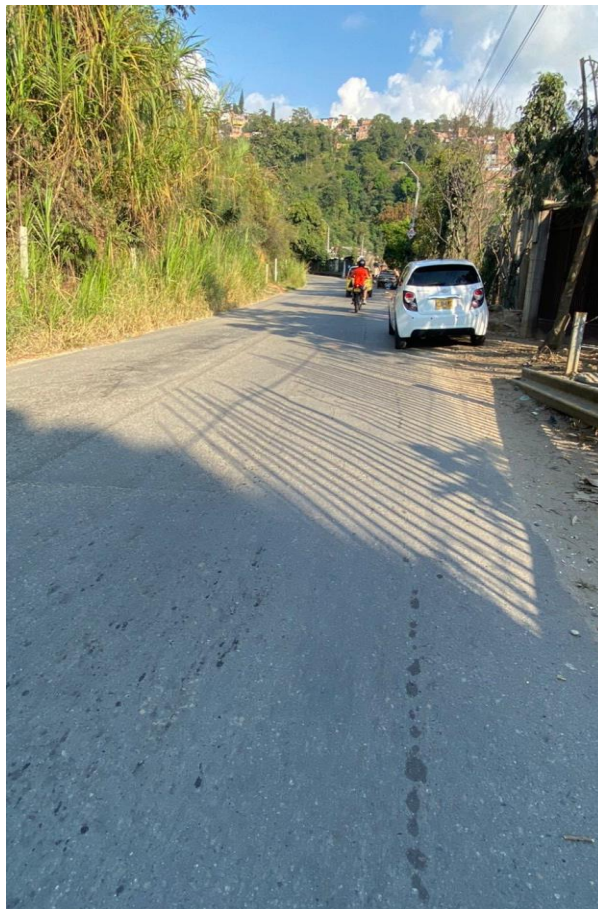
Imagen 12

Falta demarcación en la vía, ancho de carril, ancho de berma, la no existencia de cuneta en ambos carriles de la vía.

Exceso de capa vegetal que afecta la visibilidad de los conductores, en horas de la noche genera un alto porcentaje de accidentes.

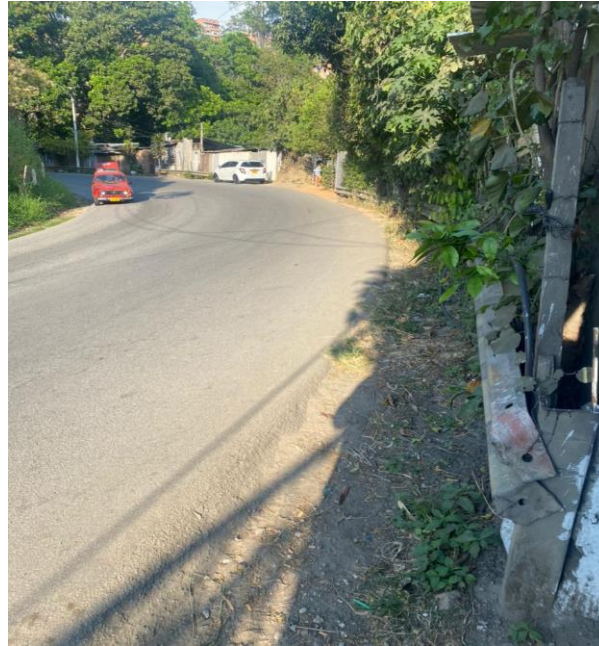
Imagen 13

Falta demarcación en la vía, ancho carril, la no existencia de berma, la no existencia de cuneta.

Falta de señalización de curva hacia la izquierda

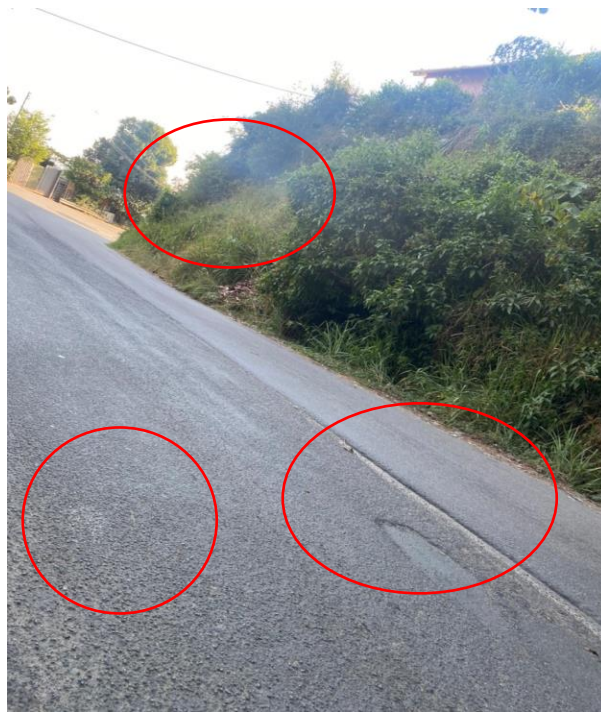
Imagen 14

En la imagen No 14 se observa gran cantidad de capa vegetal que obstruye el paso de la cuneta e invade una parte del carril causando posibles accidentes por falta de visibilidad y de espacio.

También se observa una falla muy común como lo es la pérdida de agregado, donde se presenta desportillamiento y baches.

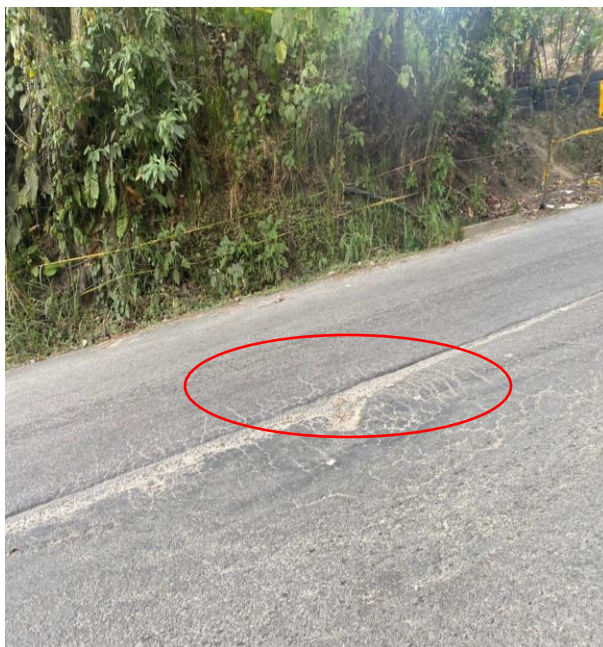
Imagen 15

En la imagen No 15 se observa varios tipos de falla como:

Fisura longitudinal: Se debe a un mal proceso constructivo a la hora de realizar las juntas de construcción de las capas asfálticas. Localización eje de la vía.

MEDICION DE FALLA: 2.8M

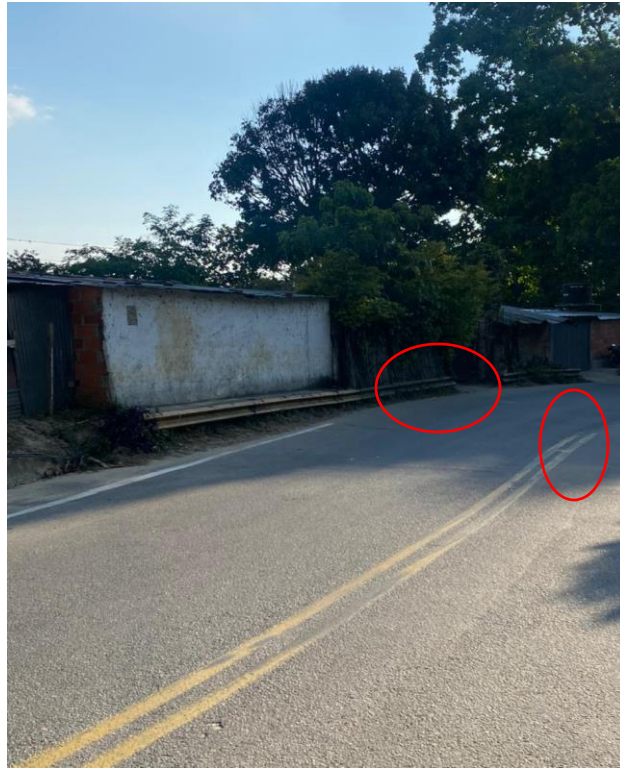
Imagen 16

En la imagen No 16 se identifica un tipo de falla la cual es:

Fisura longitudinal en junta de construcción: Localizada en el eje de la vía, se debe a un mal proceso constructivo.

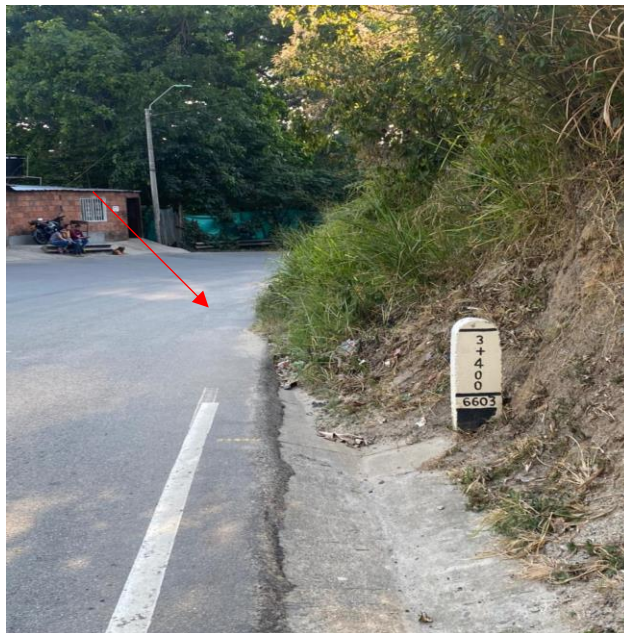
Imagen 17

En la imagen No 17 se observa la gran cantidad de capa vegetal que obstruye la cuneta y por ende el paso de aguas lluvias.

Se observa la no continuidad de trazado y demarcación de ancho carril y ancho de berma.

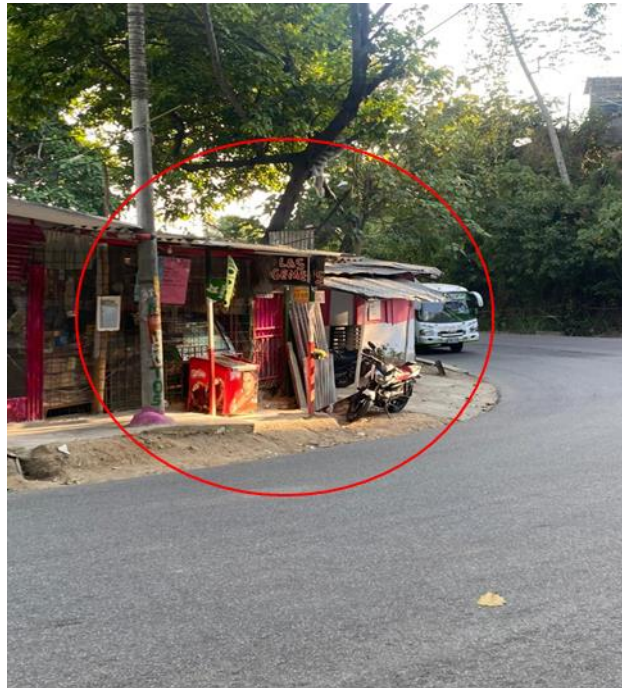
Imagen 18

En la imagen No 18 la construcción de casetas afecta la visibilidad de los conductores al momento de dar la curva, tanto para el carril derecho como el izquierdo.

La falta de demarcación y trazado de ancho de carriles y ancho de berma.

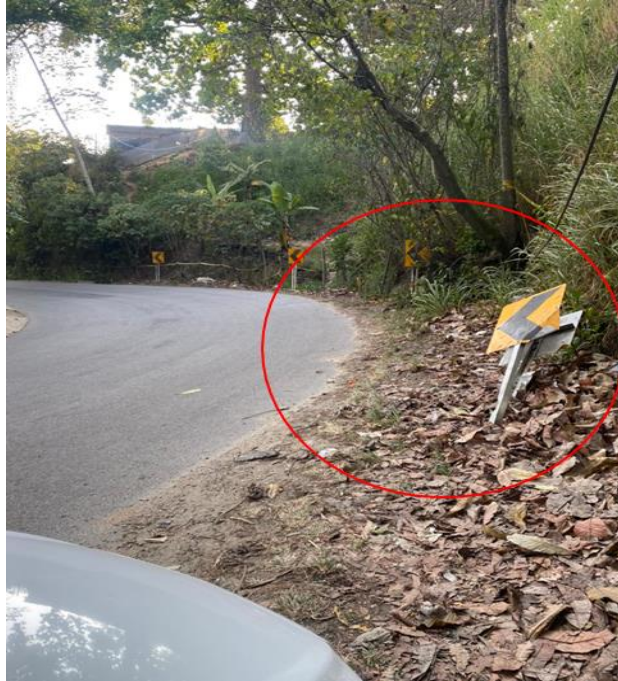
Imagen 19

Falta de mantenimiento en señales y remoción de capa vegetal

Falta de demarcación ancho de berma, ancho de carril y cuneta.

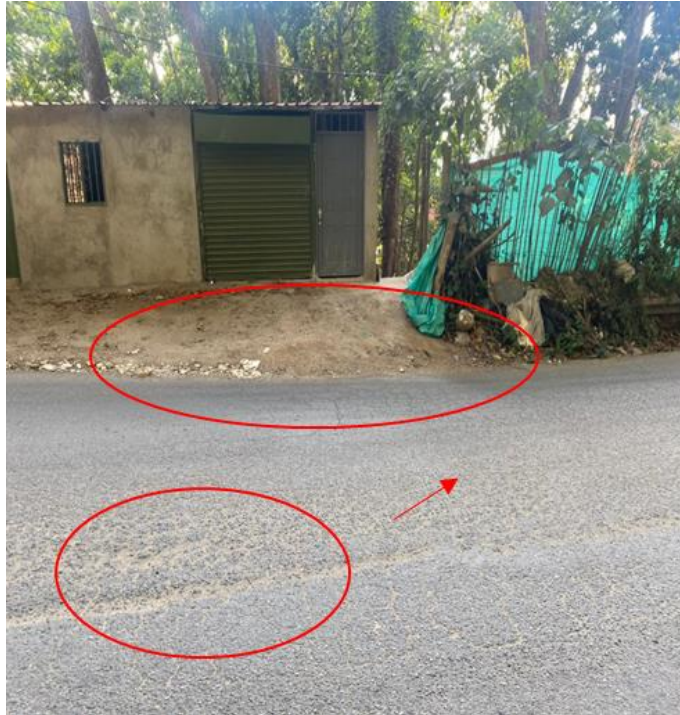
Imagen 20

En la imagen No 20 se observa varios tipos de fallas tales como:

Fisura longitudinal acompañada de piel de cocodrilo.

SEVERIDAD: media, abertura 2mm cada falla.

MEDICION FALLAS: 2.4ML

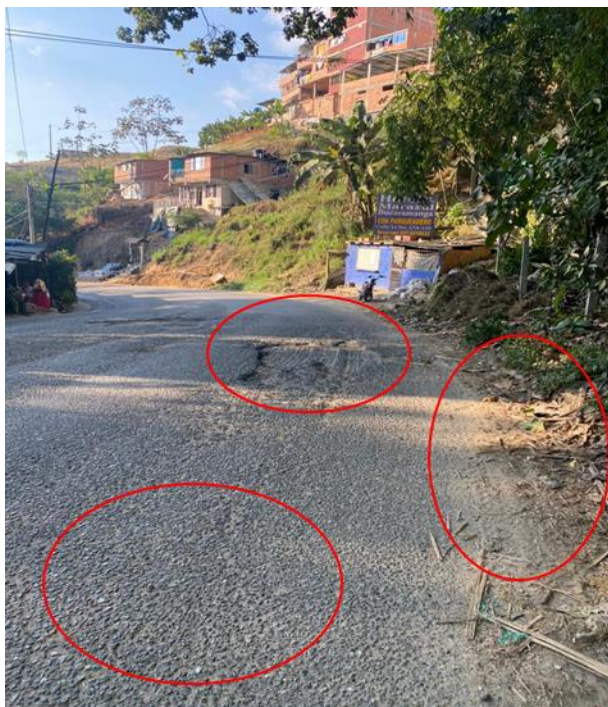
Imagen 21

En la imagen No 21 se observa varios tipos de fallas tales como:

Perdida de agregado: perdida gradual de agregados con el tiempo y sin su debido manteniendo. Capa más rugosa.

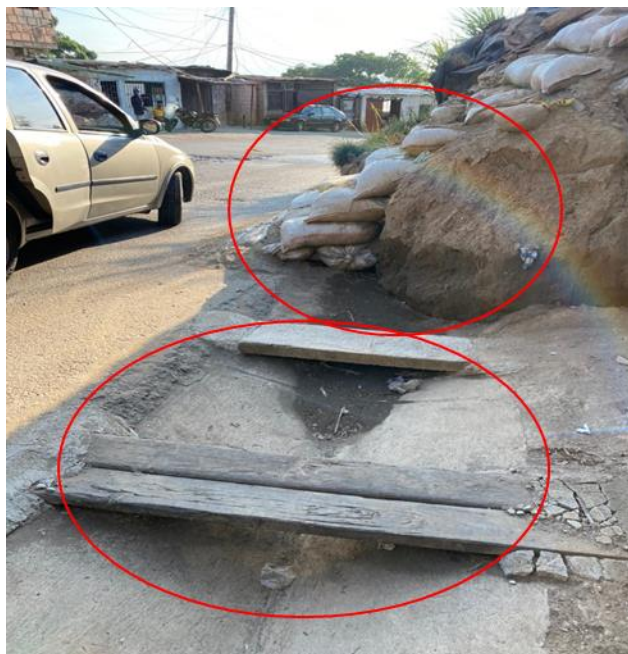
Imagen 22

En la imagen No 22 se observa la obstrucción de la cuneta por la gran cantidad de material de relleno.

La construcción de rampas para el acceso vehicular puede generar accidentes, cuando algún tipo de vehículo necesita salir de la vía en caso de emergencia.

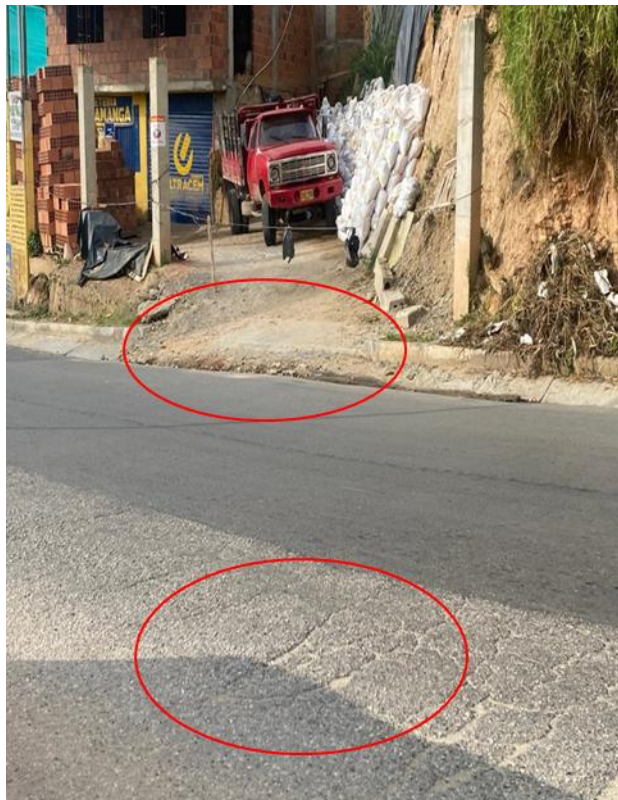
Imagen 23

En la imagen No 23 se observa la gran capa de relleno (arena) que obstruye el paso de la cuneta.

Se observa tipo de falla:

MEDICION FALLA: 1.50ML.

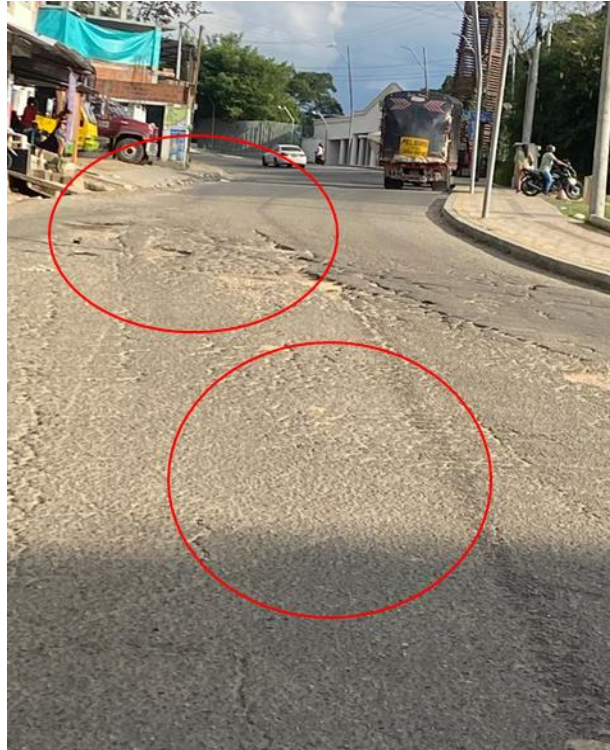
Imagen 24

En la imagen No 24 se observa varios tipos de falla tales como:

Descascaramiento: deterioro de la capa asfáltica sin llegar a perjudicar las otras capas.

MEDICION FALLA: carril completo con 80cm de largo.

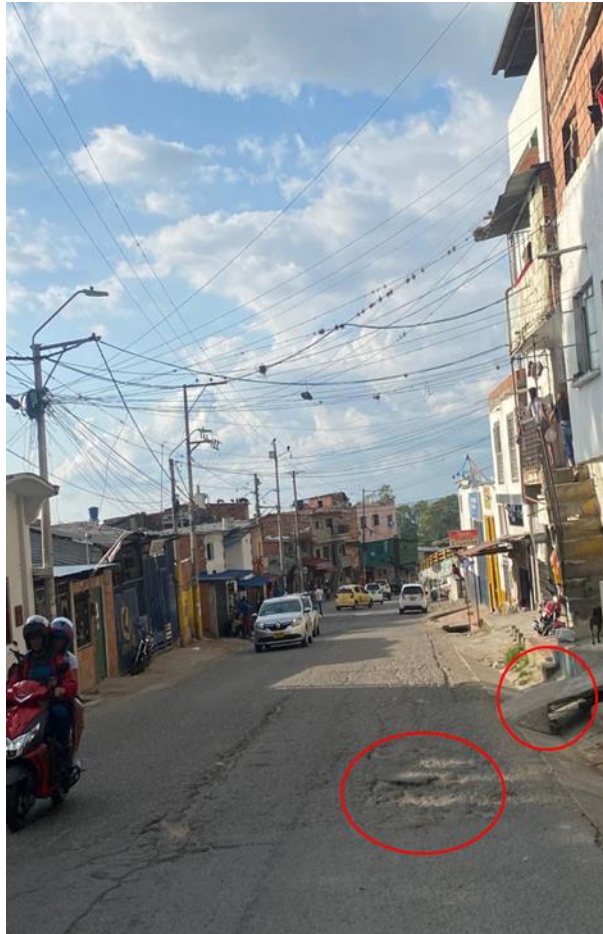
Imagen 25

En la imagen No 25 se observa un tipo de falla muy común:

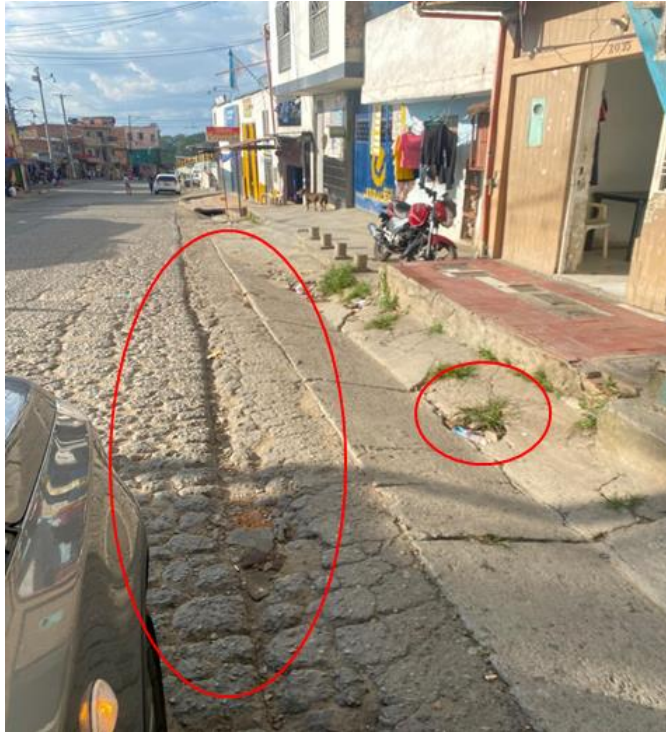
Imagen 26

En la imagen No 26 se observa los siguientes tipos de falla:

SEVERIDAD: media con precedentes de falla de piel de cocodrilo.

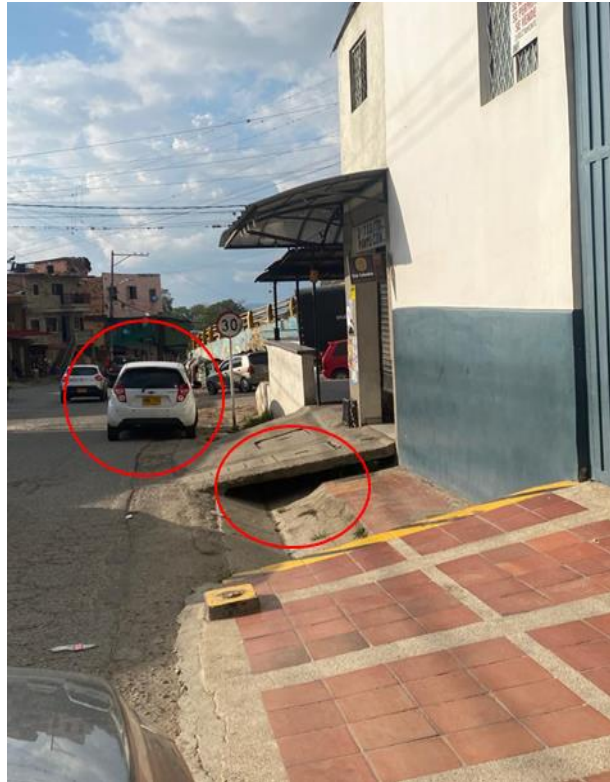
Imagen 27

Adecuación de rampla a establecimiento público para el abastecimiento de víveres ubicada sobre la canaleta la cual sin un constante mantenimiento puede ser tapada con residuos que pueden impedir el paso de las aguas lluvias.

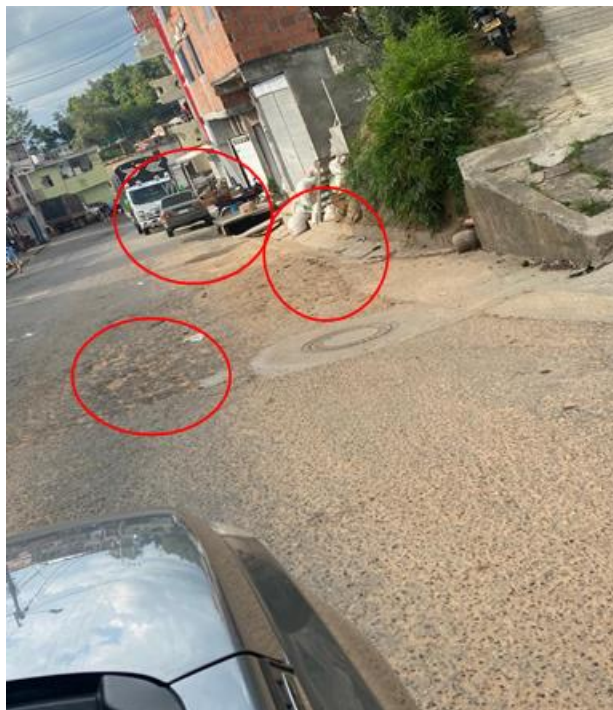
Imagen 28

Material suelto proveniente de materiales utilizados para una remodelación de vivienda cerca a la vía que para los usuarios vulnerables puede ser muy grave causando deslizamientos

En la imagen No 28 se observa un tipo de falla mencionado anteriormente:

Descascaramiento: Desprendimiento de gran parte de la capa asfáltica proveniente de una falla tipo fisura, piel de cocodrilo.

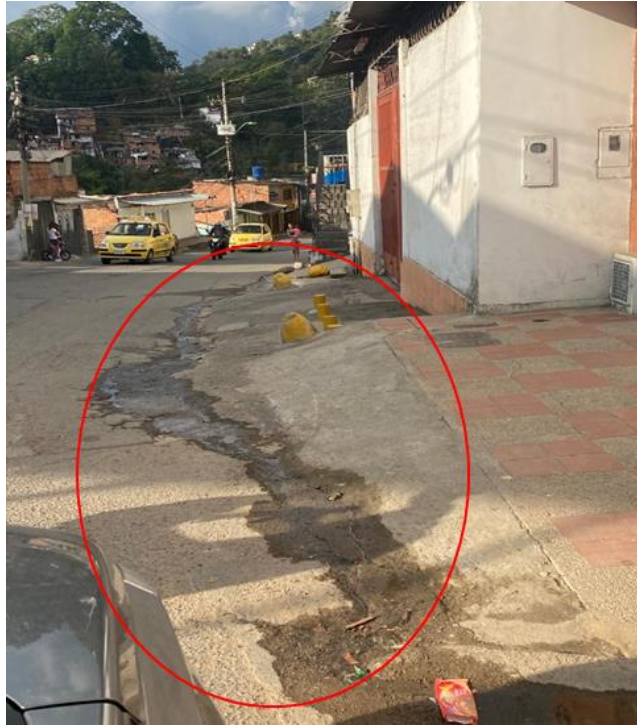
Imagen 29

Debido a la falta de la construcción de la cuneta genera que cualquier líquido vertido en la calle llegue al pavimento donde el contacto de estos con fallas ya existentes (baches, descascamiento) puede generar desgastes mayores en la vía como lo son tipos de fallas como piel de cocodrilo que con retención de líquidos puede generar otro tipo de fallas más graves. Adicionalmente puede generar deslizamientos por conductores en bicicleta o moto, que son los más expuestos en este tipo de carretera.

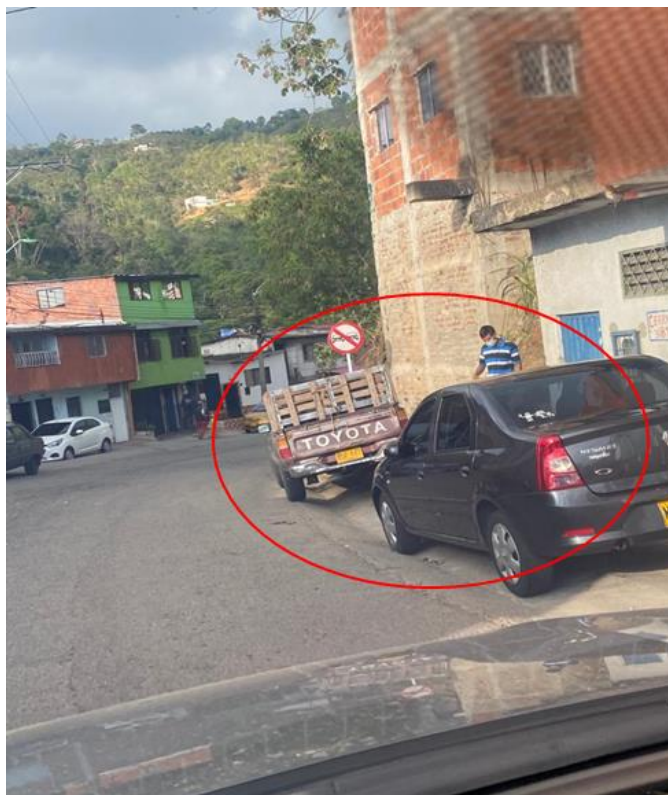
Imagen 30

Aparcamiento de vehículos en una curva peligrosa donde es necesaria la buena visibilidad.

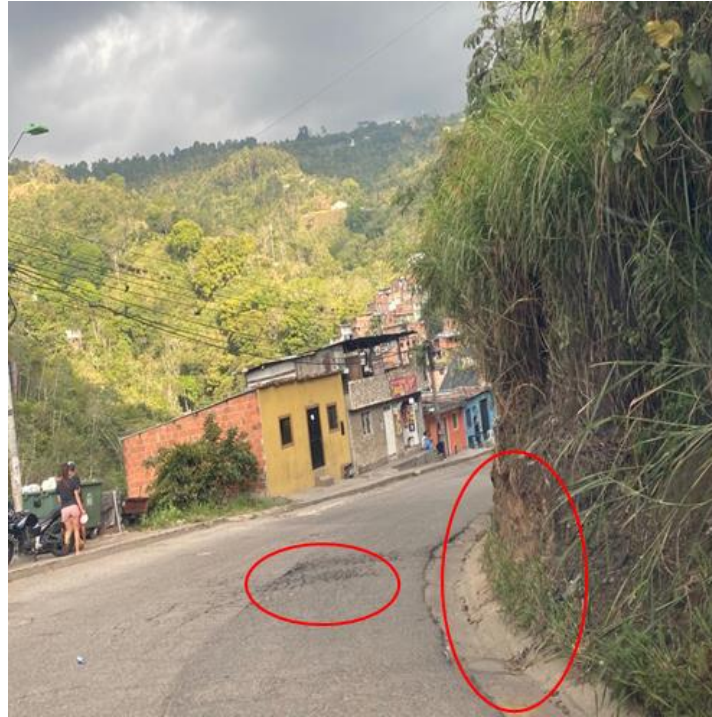
Imagen 31

El mantenimiento y la remoción de la capa vegetal es de vital importancia para los usuarios viales, en el carril sentido Berlín-Bucaramanga un factor super importante es la visibilidad de vehículos que transiten en el sentido contrario ya que se pueden evitar accidente por imprudencias de adelantamiento o invasión de carril por alguna emergencia.

En la imagen No 31 se observa nuevamente una falla muy común en el tramo estudiado, el descascaramiento, pero en esta ocasión se ve en un parche, donde el pavimento previamente fue corregido, pero en la imagen se observa que el daño sigue. SEVERIDAD: alta.

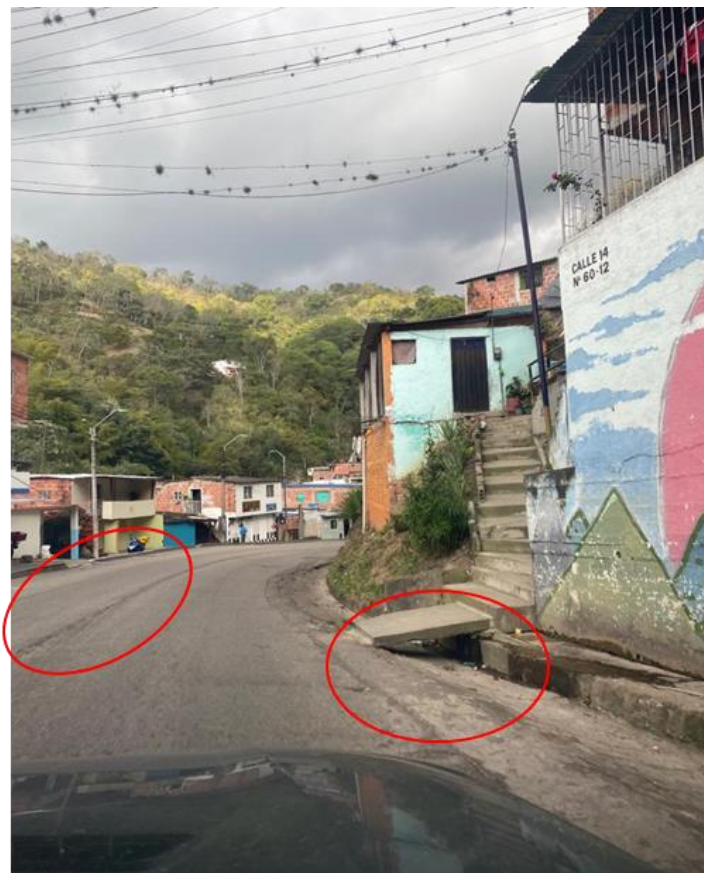
Imagen 32

En la imagen No 32 se observa nuevamente una fisura longitudinal de junta de construcción localizada en el eje de la vía, con severidad alta ya que la abertura de la fisura es mayor a 3mm y tiene aproximadamente 3.5ML

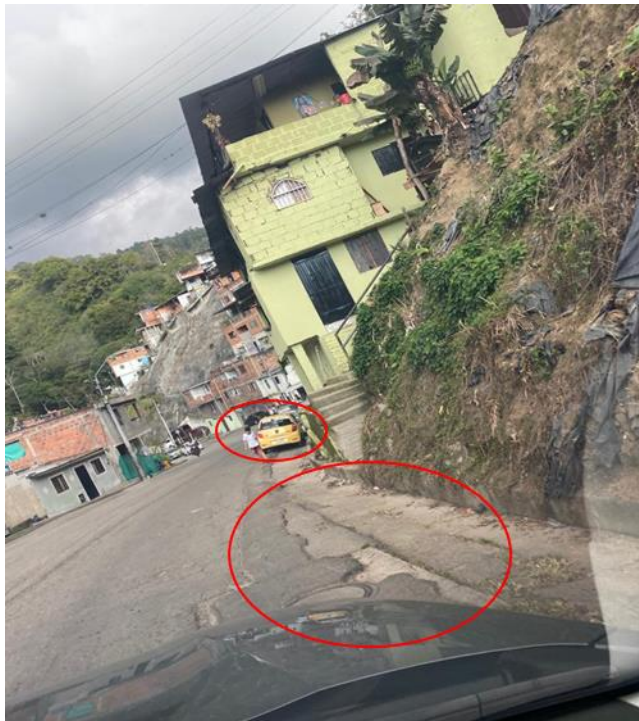
Imagen 33

En la imagen No 33 se observa nuevamente el constante parqueo de automóviles en la zona de la cuneta e invadiendo una parte del carril, puede generar choques y obstruir la visibilidad de los demás conductores.

Nuevamente se observa el tipo de falla:

Separación de la berma: Este daño permite que el agua se infiltre dentro de la estructura del pavimento.

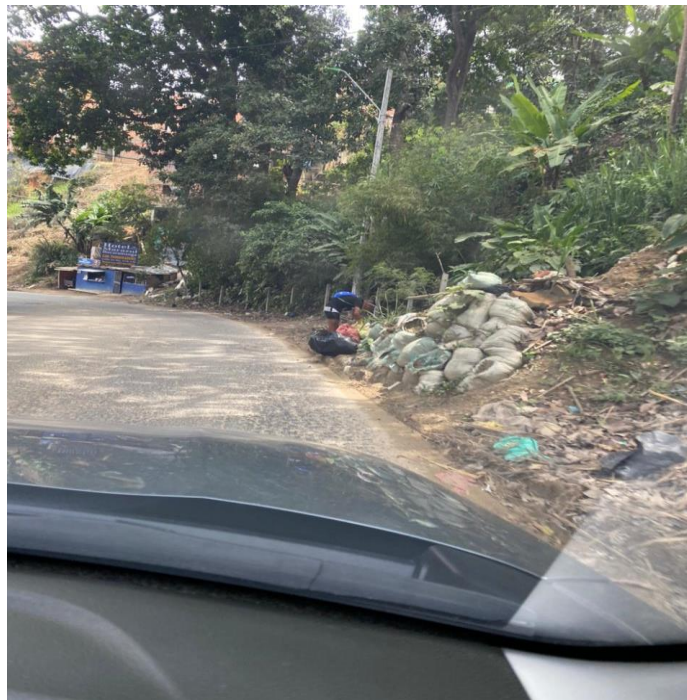
Material de relleno y desechos

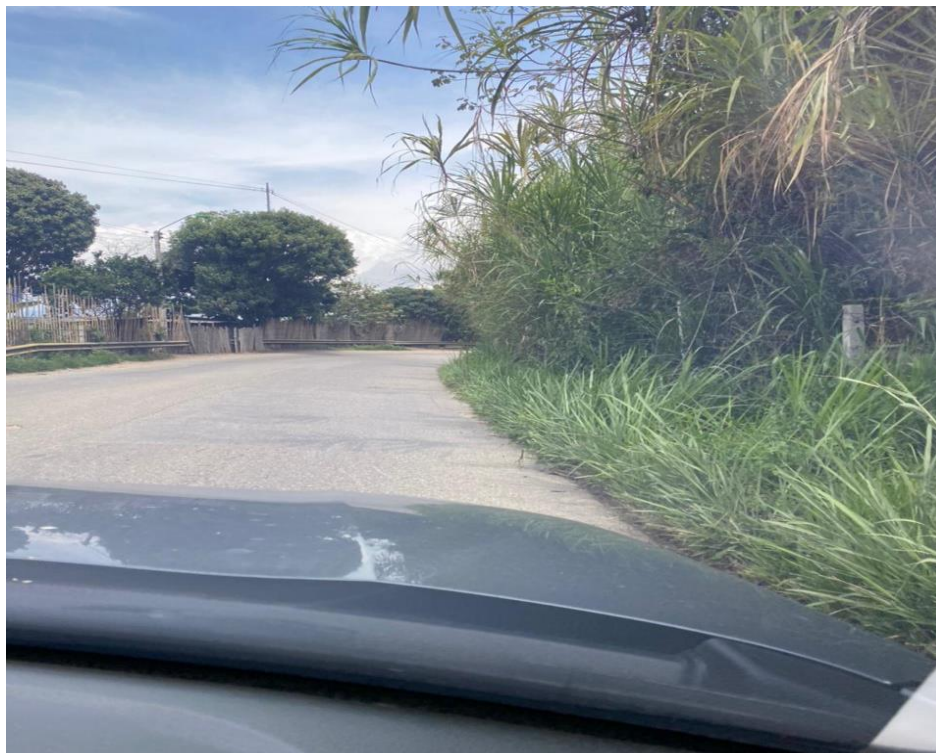
Capa de material vegetal obstruye la visibilidad de la curva pronunciada

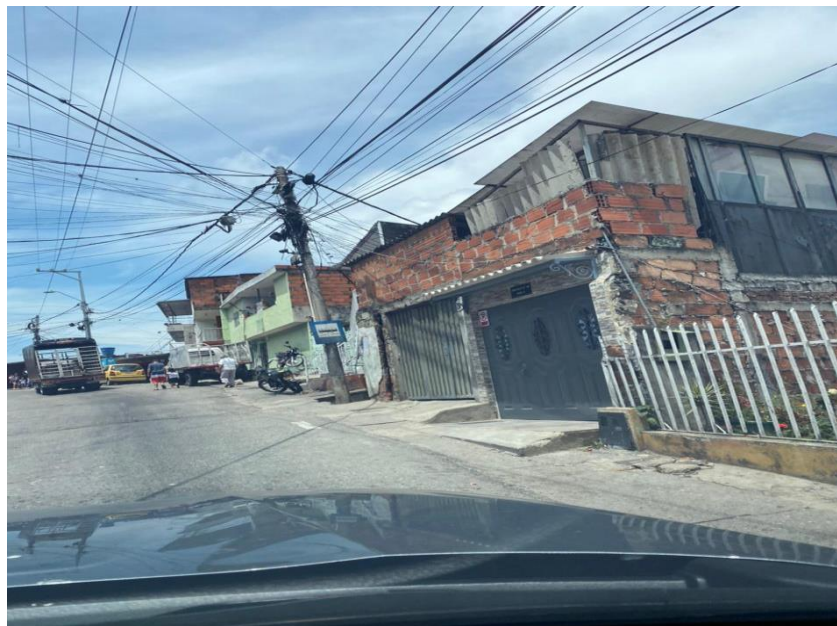
No demarcación de carril y berma

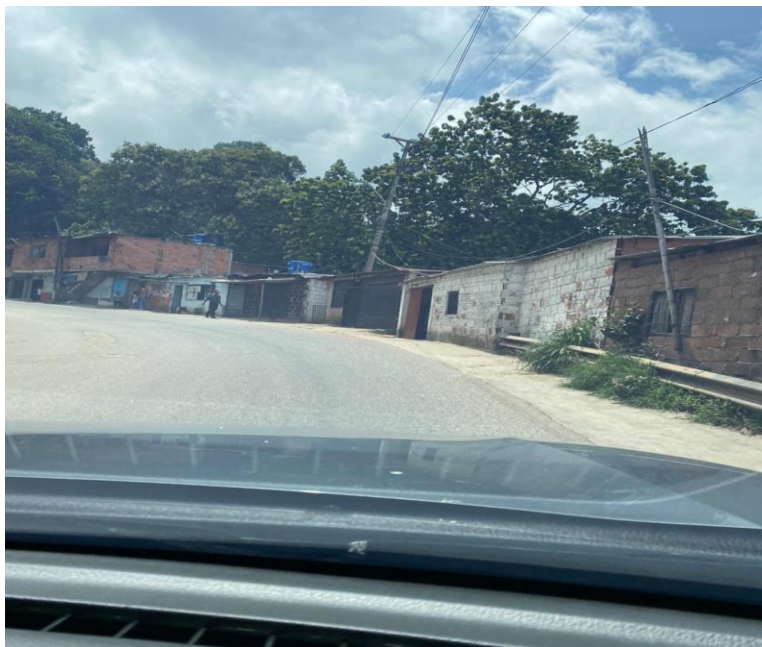
Falta demarcación para indicar berma y ancho de carril en

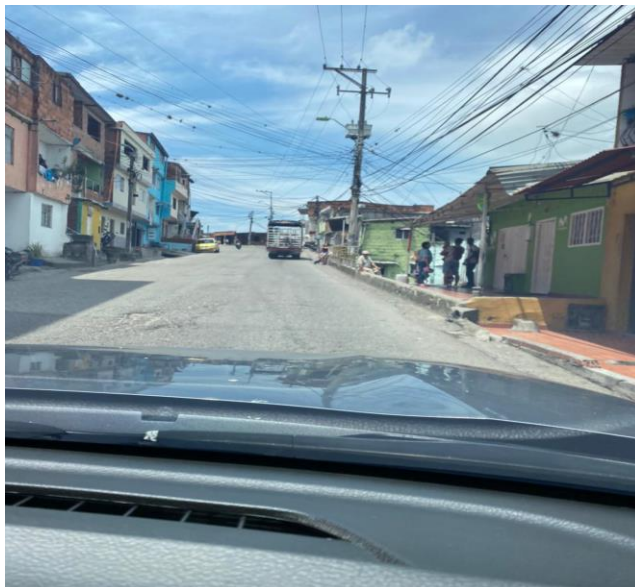
Falta señalización horizontal y vertical, velocidad

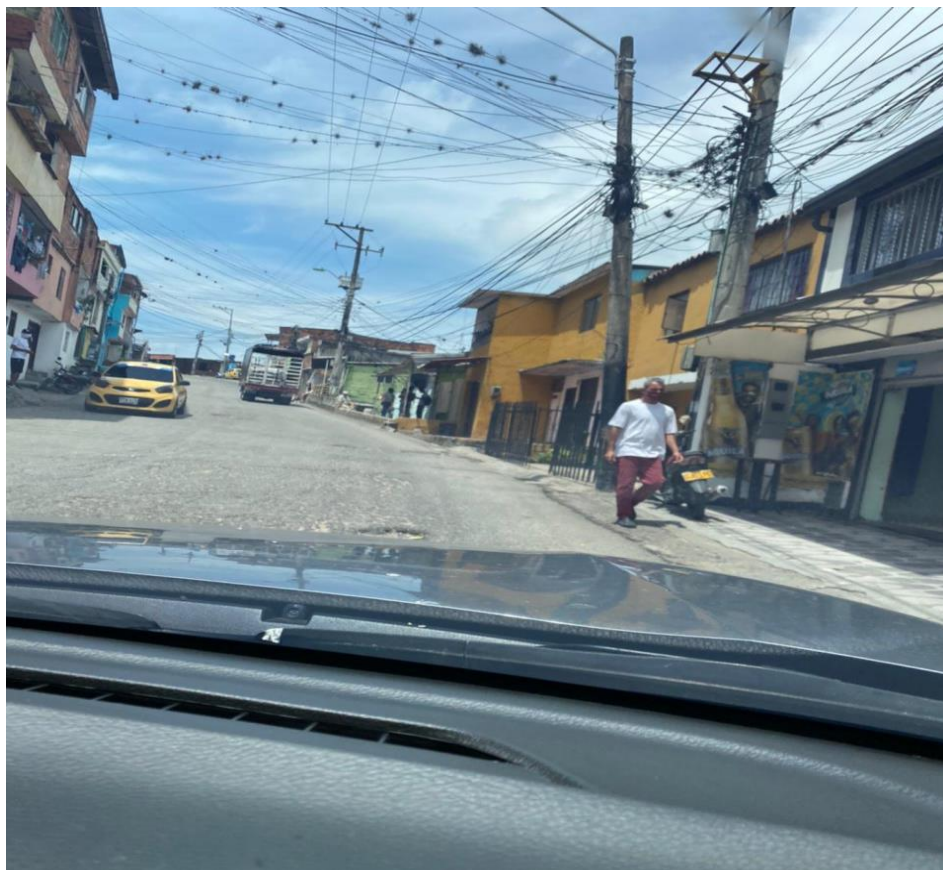
Peatón invade carril por inexistencia de andén para transitar

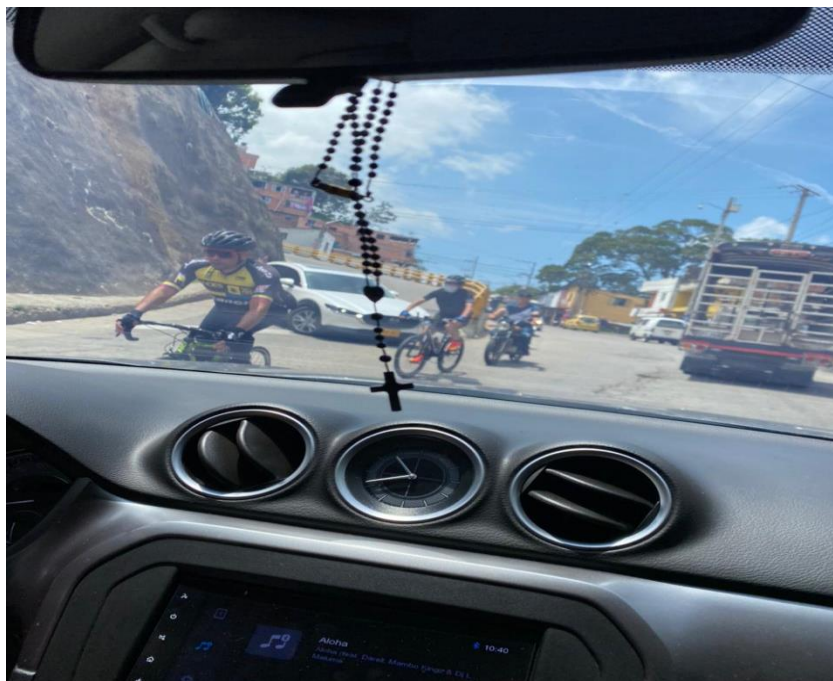
Ciclistas transitan por medio de los dos carriles

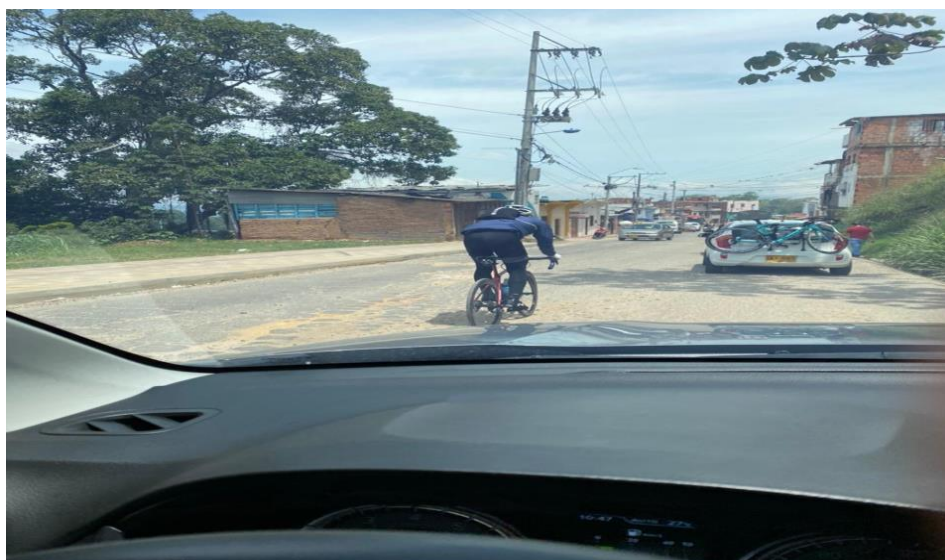
Ciclistas transitan por medio de los carriles

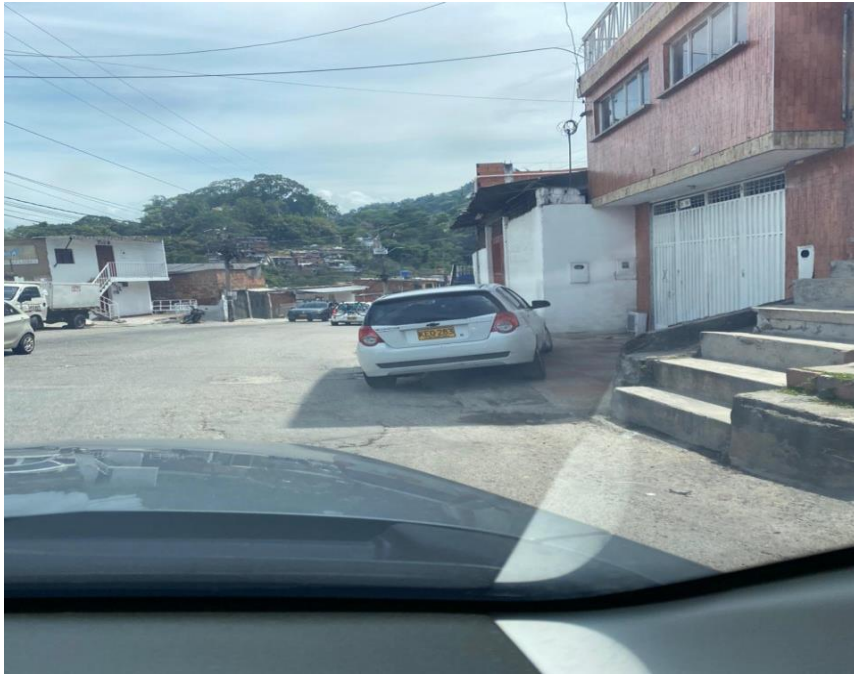
Residentes del sector parquean sus vehículos obstruyendo el paso

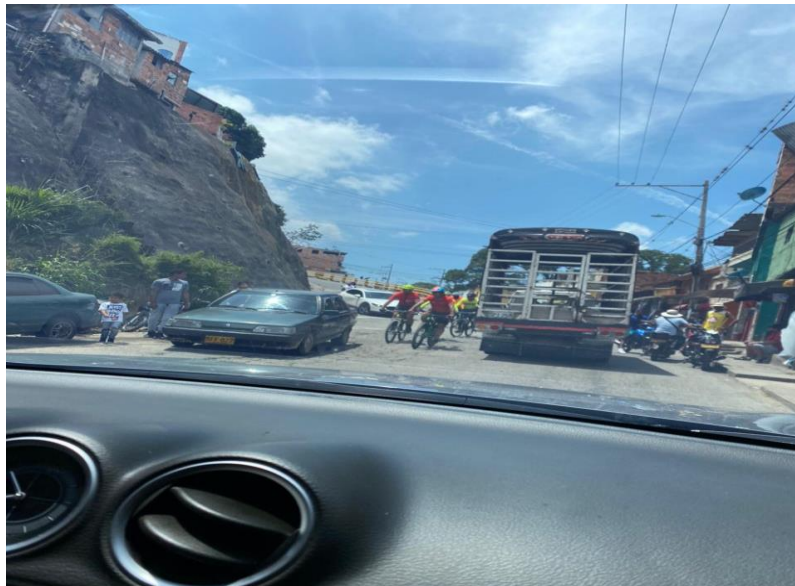
Residentes del sector cargan, descargan, parquean en el and
