**INSPECCIÓN DE SEGURIDAD VIAL EN LA VÍA BUCARAMANGA – BERLÍN
DESDE EL K2 + 000 HASTA K3+400 APLICANDO LA METODOLOGÍA DE LA
AUDITORIA DE SEGURIDAD VIAL**

UNIVERSIDAD PONTIFICIA BOLIVARIANA

FACULTAD DE INGENIERÍA CIVIL

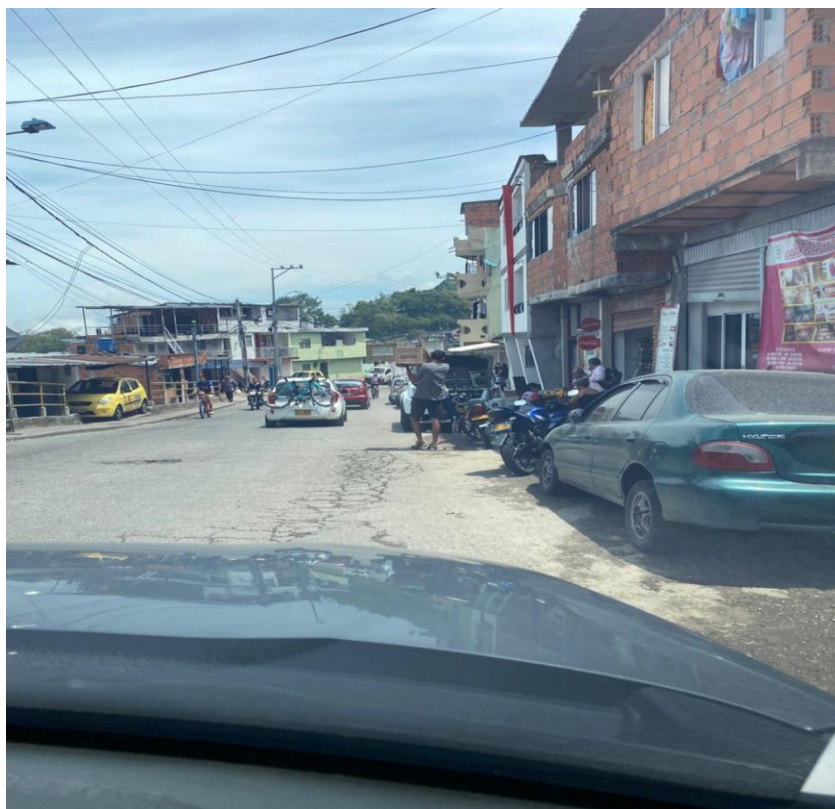
Descargue de mercancía para los negocios aledaños
