**ELABORACIÓN DEL PANORAMA DE RIESGOS ASOCIADO A LA INTEGRIDAD DEL
SISTEMA DE TRANSPORTE FLOREÑA-YOPAL DE COINOGAS EN EL MARCO DE
LA NORMA ASME B31.8S**

TRABAJO DE GRADO PARA OPTAR AL TÍTULO DE INGENIERO MECÁNICO

**UNIVERSIDAD PONTIFICIA BOLIVARIANA
ESCUELA DE INGENIERÍA
FACULTAD DE INGENIERÍA MECÁNICA
BUCARAMANGA**

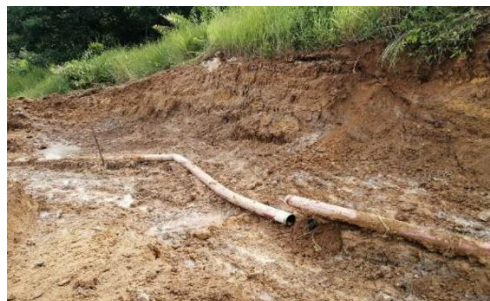
Fig. 2 Daño en tubería por remoción en masa en invierno, agosto 2023-PK 12+400

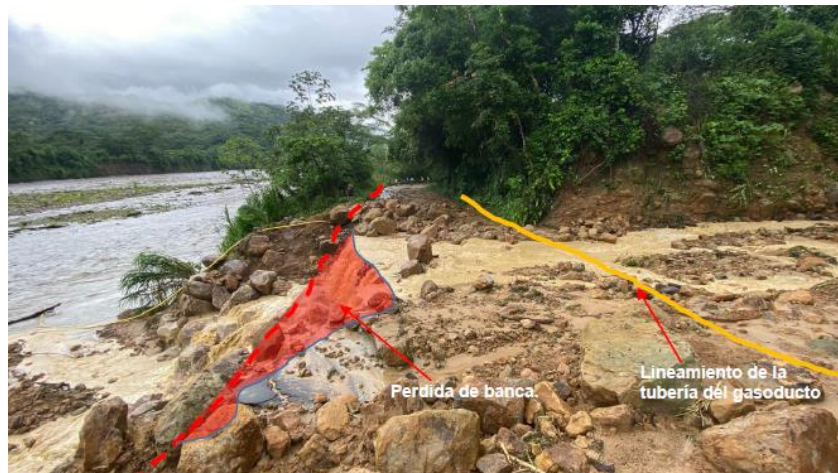
Fig. 17 Remoción en masa sobre el DDV

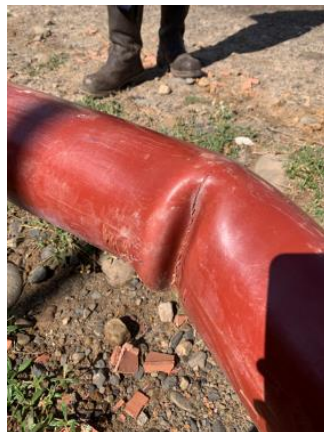
Fig. 25 Fenómeno de remoción en masa PK 12

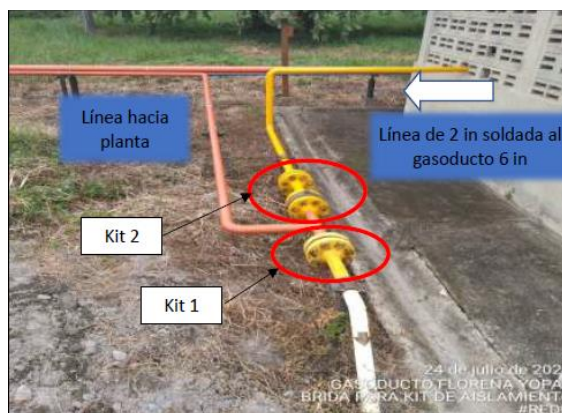
Fig. 31 Falta de kits de aislamiento

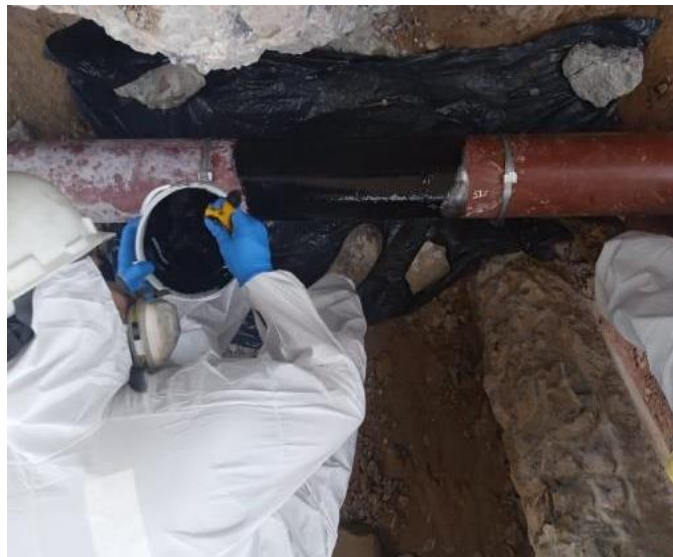
Fig. 42 Reparación corrosión PK 5+311

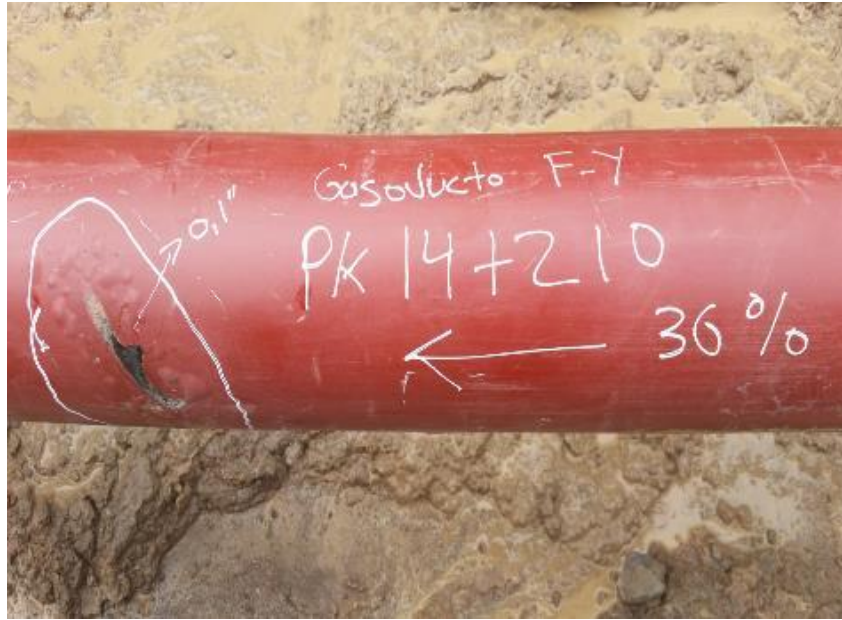
Fig. 43 Reparación PK 14+210

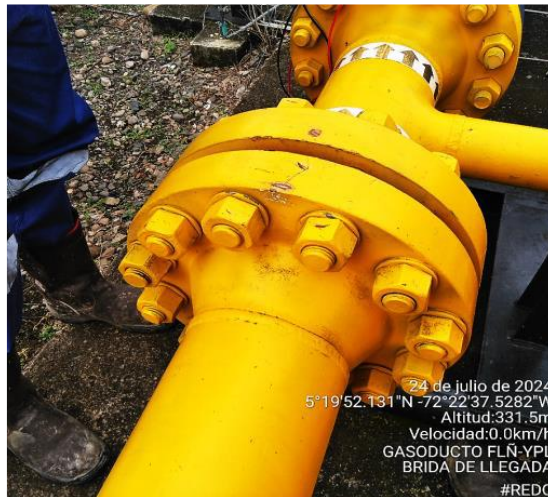
corriente que se fugan tanto por las discontinuidades en el revestimiento como las fugas por falta de aislamiento presentes en el city gate y la ppb.

Fig. 46 Brida de entrada al city gate con falta de aislamiento en dos canutos
 Nota: fuente Inspección de juntas de aislamiento by REDO

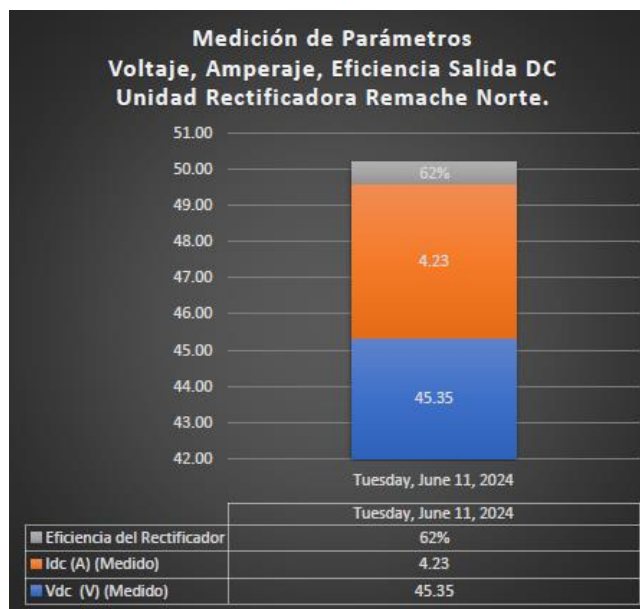
El análisis de URPC para revisar si esta sufre un sobre esfuerzo o algún tipo de deficiencia, mostró que el rectificador está a un 62% de utilización (ver Fig. 47), la unidad está operativa y que su lecho anódico muestra un consumo notable y que a largo plazo se debe pensar en la repotenciación de la URPC.

Fig. 47 Medición de parámetros URPC

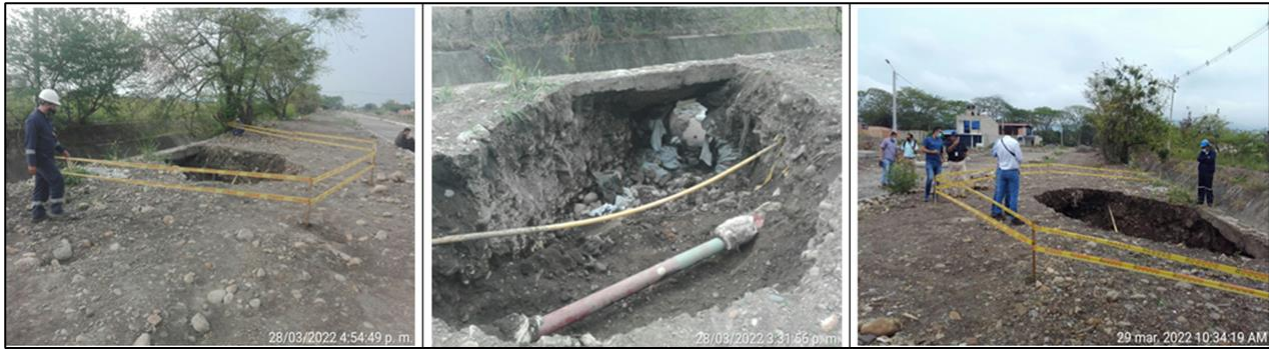
En junio del año 2022, se presentó un incendio de una tubería pluvial en el km 17+200, la cual afectó al gasoducto Floreña-Yopal dejándolo expuesto como resultado de una fogata de personas sin hogar cerca del gasoducto.

Fig. 55 Vandalismo en el PK 17+200

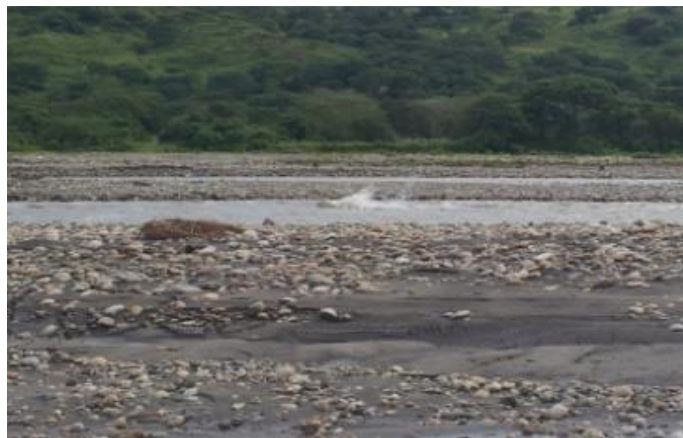
Fig. 63 Afloramiento del gasoducto y fuga en el río Cravo sur 2014

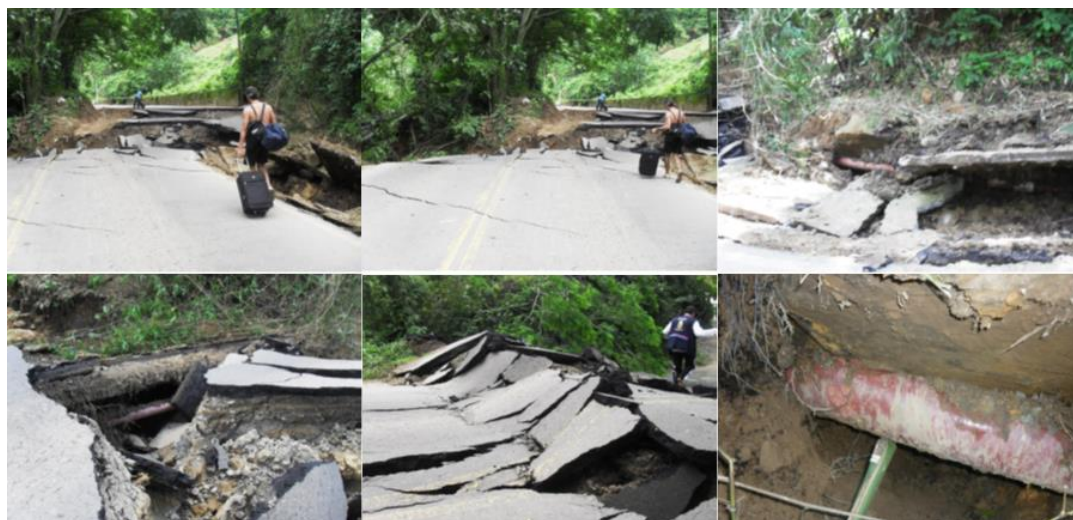
Fig. 65 Collage evento geológico 2011 PK 10+400
