AUXILIAR DE INGENIERIA CIVIL EN EL SEGUIMIENTO Y CONTROL SOSTENIBLE DE OBRAS QUE REQUIEREN PERMISOS AMBIENTALES EXPEDIDOS POR LA CDMB.

**PRESENTADO POR
ANDRÉS FRANCISCO TARAZONA GAMBOA.
ID: 000268137.**

**UNIVERSIDAD PONTIFICIA BOLIVARIANA
FACULTAD DE INGENIERIA CIVIL
BUCARAMANGA
2021**

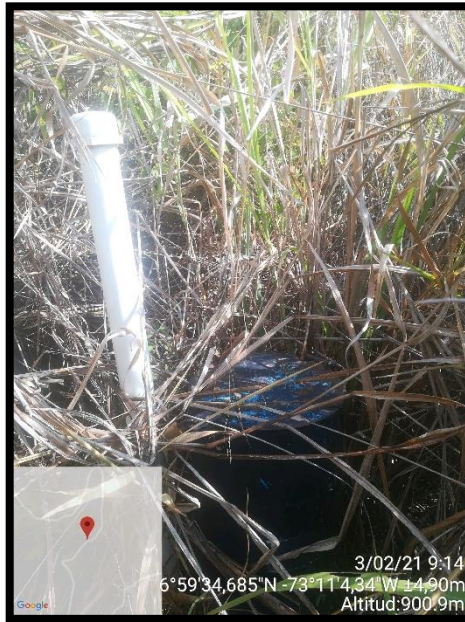
1Fuente Propia, Piezómetro.

En esta imagen pretendo mostrar uno de los 7 Piezómetros que fueron instalados para la actividad de la prospección y exploración que interviene las fuentes hídricas, al suelo, a la flora o al medio ambiente.

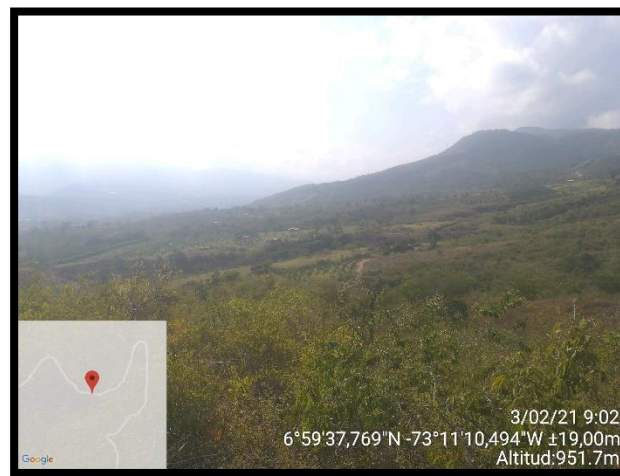
2Fuente Propia, Vista Panorámica Predio del proyecto.

En esta Imagen pretendo mostrar la dimensión del predio con aproximadamente 241 hectáreas, en donde se quería ejecutar el proyecto de: Construcción y Operación del Relleno Sanitario Regional

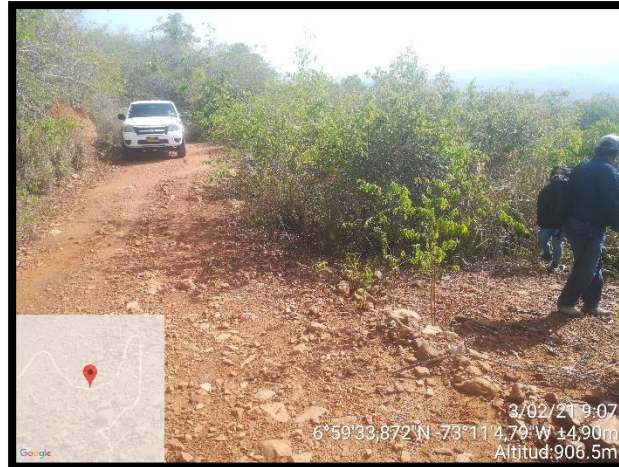
3Fuente Propia, Carretera terciaria, afectación de Paisajístico.

En esta imagen pretendo mostrar la apertura de un derecho de vía terciario que fue trazado en el año 2013, momento en que ocurrió la afectación ambiental del paisaje.

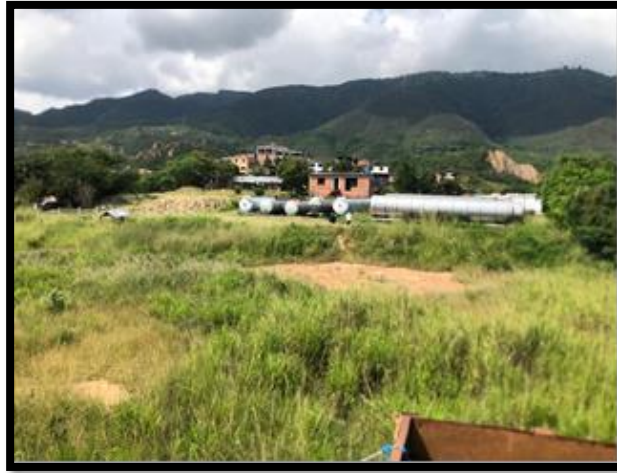
4 Fuente Propia, vista panorámica – Predio Privado.

En esta imagen pretendo mostrar una vista aproximada de todo el lote en donde se utiliza como parqueadero de camiones cisterna de carga líquida o seca, predio que genera afectación por erosión producido por aguas de escorrentía, afectando a predios adyacentes.

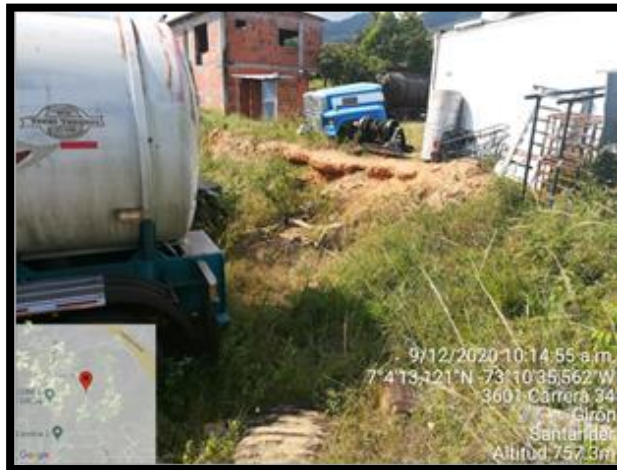
5 Fuente Propia, Terraza numero 1

En esta imagen pretendo mostrar la edificación de dos plantas y su respectivo baño, el cual en el momento de la visita no presentan permisos de manejo de un pozo séptico.

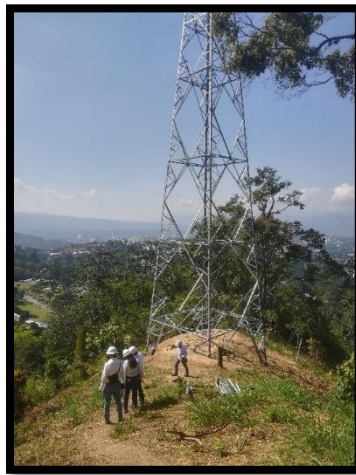
6 Fuente Propia, Infraestructura torre de alta tensión.

En esta imagen pretendo mostrar el seguimiento de informe de cumplimiento ambiental, en donde describo al área aferente que utilizo la construcción de las torres de alta tensión.

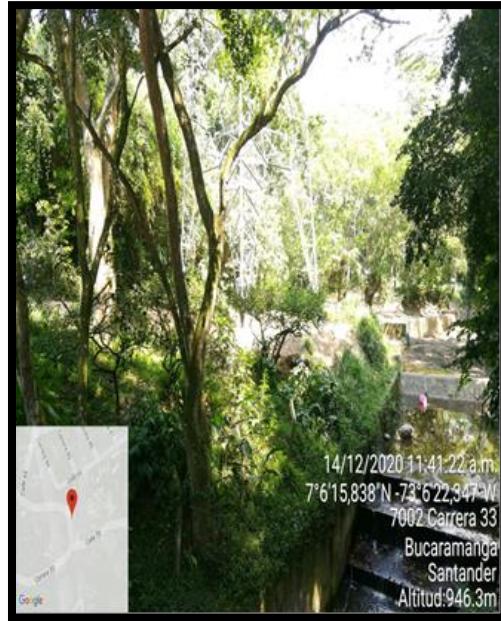
7Fuente Propia, Torre No. 10 en ocupación de cauce.

En esta imagen pretendo mostrar la ocupación de cauce es decir cerca de una canalización de la quebrada por parte de la torre No.10 en donde se determina que la cimentación y dicha torre de tensión alta cumple con los lineamientos ambientales

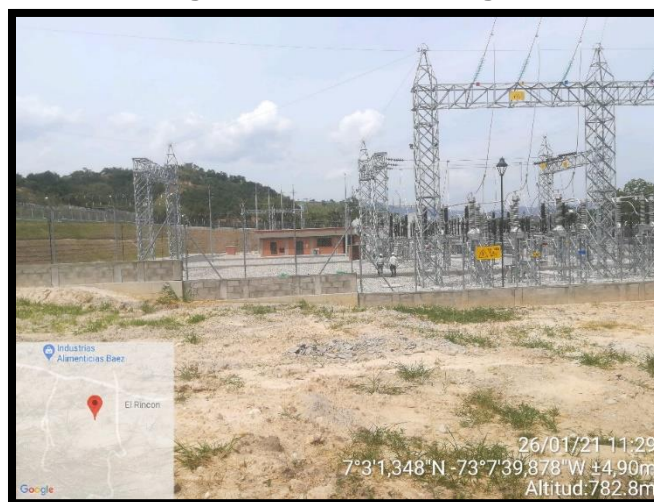
8Fuente Propia, Subestación Rio Frio.

En esta imagen pretendo mostrar el lugar en donde se edificó el pódico de la subestación en operación ubicada en la vereda de Rio Frio - Floridablanca, en donde se determina que dicha construcción ha seguido el cumplimiento de su Plan de Manejo Ambiental.

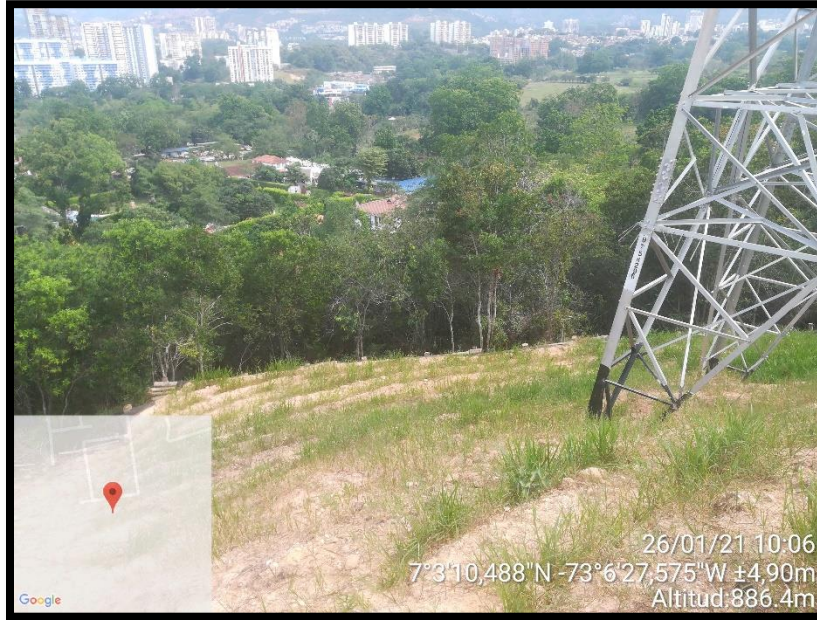
9Fuente Propia, Torre compartida No 11 P-R-F, No.2 P-B.

En esta imagen pretendo mostrar la torre No. 11 del proyecto Piedecuesta – Rio Frio – Florida, la cual es compartida para el tendido del cable del proyecto Piedecuesta – Bucaramanga; es relevante evidenciar el control de la erosión y recuperación del paisaje que es logrado con terrazas y siembra de “Brachiaria” planta que controla el sostenimiento del suelo y el agua por escorrentía.

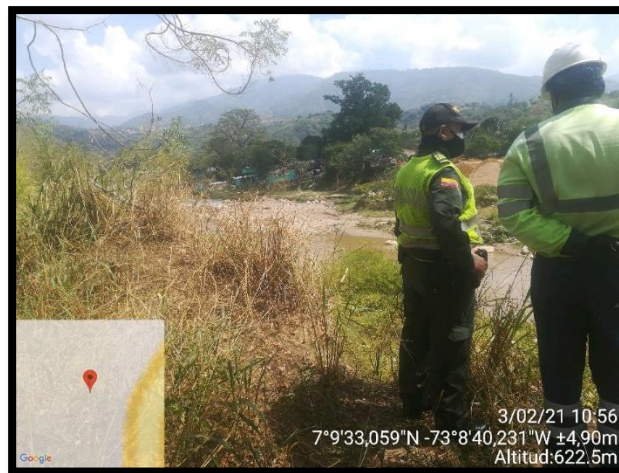
10Fuente Propia, Acompañamiento de La Policía Nacional durante la visita técnica.

En esta imagen pretendo mostrar el lugar en donde la compañía tiene el contrato de concesión No. 17366, pero por asentamiento en la rívera del Río de Oro, estas personas invaden en la acción de minería ilegal, se observa acompañamiento de la Policía Nacional.

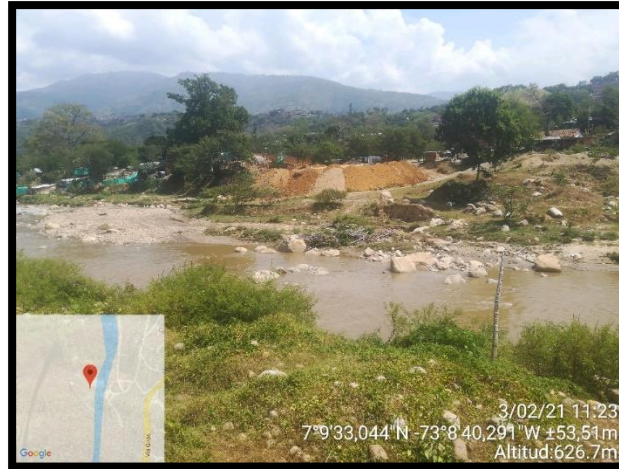
11 Fuente Propia, Asentamiento de invasión.

En esta imagen pretendo mostrar que la compañía Cemex Colombia S.A no adelanta ninguna actividad minera de extracción de material para construcción, por causa de amparo administrativo.

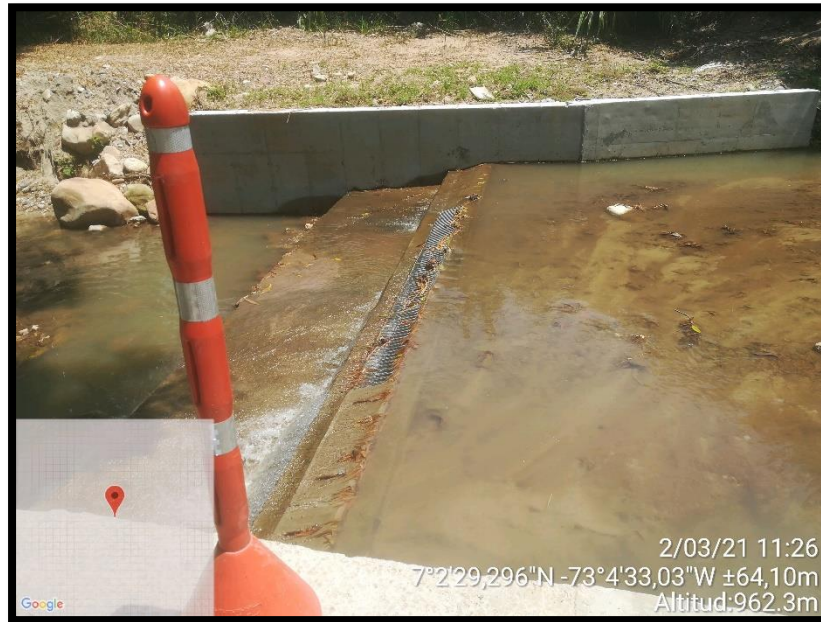
En esta imagen pretendo mostrar la bocatoma que edifico la compañía AVINSA S.A.S, en donde demuestra cabal cumplimiento de la normatividad referente a la concepción de aguas, también se puede notar la rejilla de acero que se encuentra instalada sobre dicha estructura.

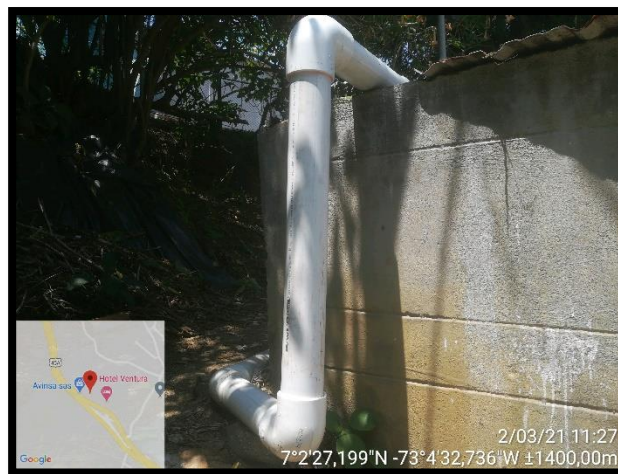
- Se pudo determinar que el tanque de desarenado que presentaba filtración de agua que es bombeada desde el tanque del almacenamiento, fue restaurado para solo permitir evacuación de agua en exceso por medio del tubo de desborde.
- Evidencie la instalación de una rejilla ubicada sobre el canal de captación de la actual bocatoma activa, es decir cabal cumplimiento con dicho requerimiento.
- Realice la correspondiente visita técnica en acompañamiento de la Subdirección de Evaluación y Control Ambiental - SEYCA; en donde tomo el registro de un satisfactorio cumplimiento de las obligaciones y requerimientos acordados que permiten un aprovechamiento del recurso hídrico con el manejo ambiental sostenible.

En esta imagen pretendo mostrar el tanque desarenador que recibe el agua por bombeo.

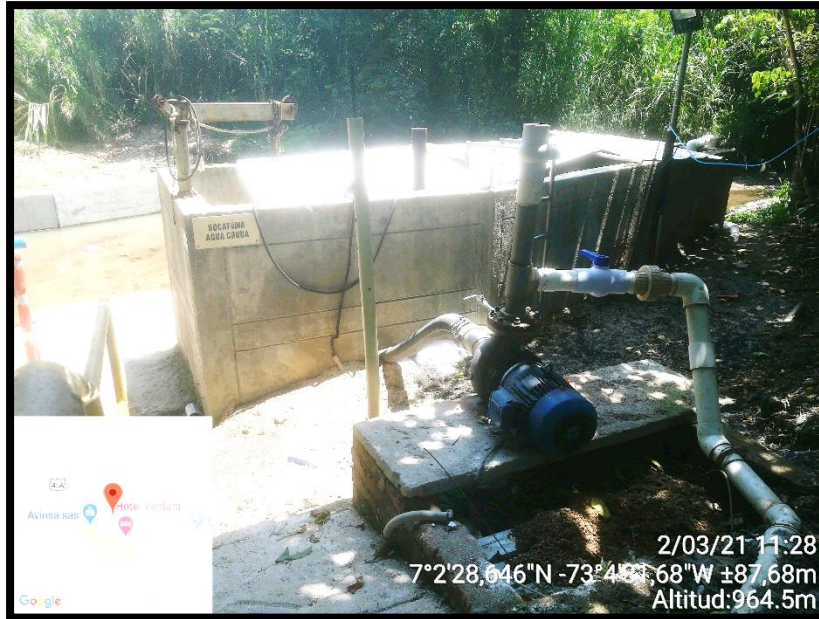
En esta imagen pretendo mostrar el sistema de bombeo en donde se transporta el agua cruda del tanque de almacenamiento al tanque de desarenador.

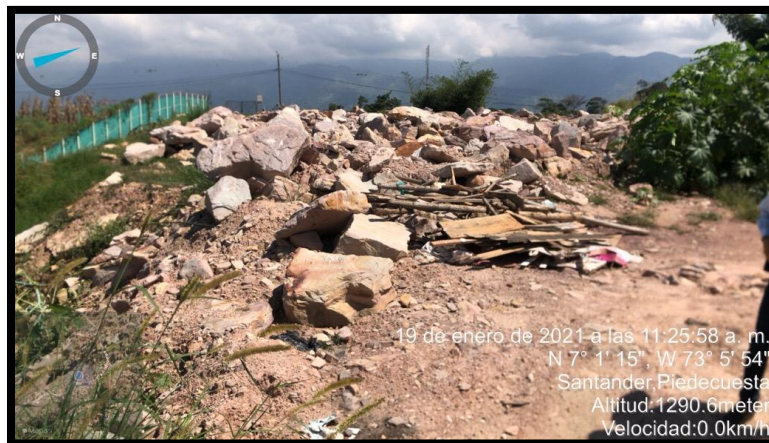
Fuente: Propia, Disposición sin permisos de RCD en lote privado.

En esta imagen pretendo hacer ver el caso de seguimiento referente a una petición que realizo el usuario propietario de este predio, al cual se denota la afectación por presuntamente terceras personas que hacían disposición de desperdicios de Demolición y de Construcción sin contar con los permisos pertinentes para dicha actividad.

Subdirección de Evaluación y Control – SEYCA, retornaran al sitio de ocurrencia de este hecho en el tiempo establecido, en donde se espera verificar el retiro totalmente el material de RCD y restableciendo el ecosistema que anteriormente existía.

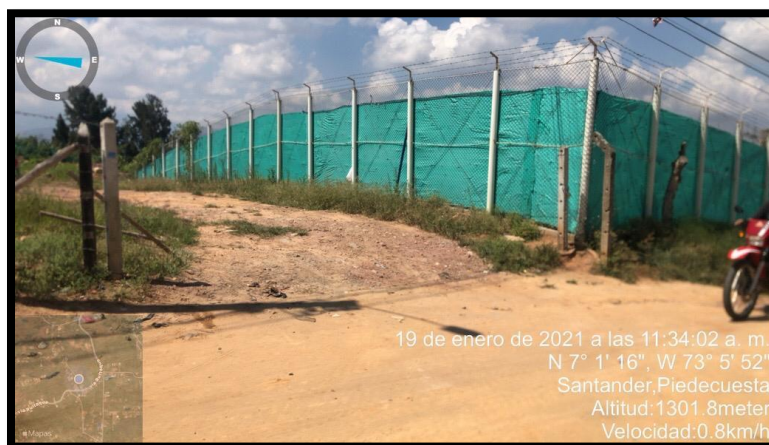
Fuente: propia, acceso al predio privado del caso en seguimiento.

En esta imagen pretendo mostrar el acceso o puerta de entrada y salida, del predio privado al cual al parecer sobrepasaban la restricción por parte de una cerca con candado, y entraban terceras personas con volquetas que descargaban el material
