**ACCIONES A IMPLEMENTAR PARA REDUCIR LA ACCIDENTALIDAD EN  
LA VÍA PIEDECUESTA - CUROS**

Universidad Pontificia Bolivariana

Trabajo de grado presentado como requisito para optar al título de:  
**INGENIERO CIVIL**

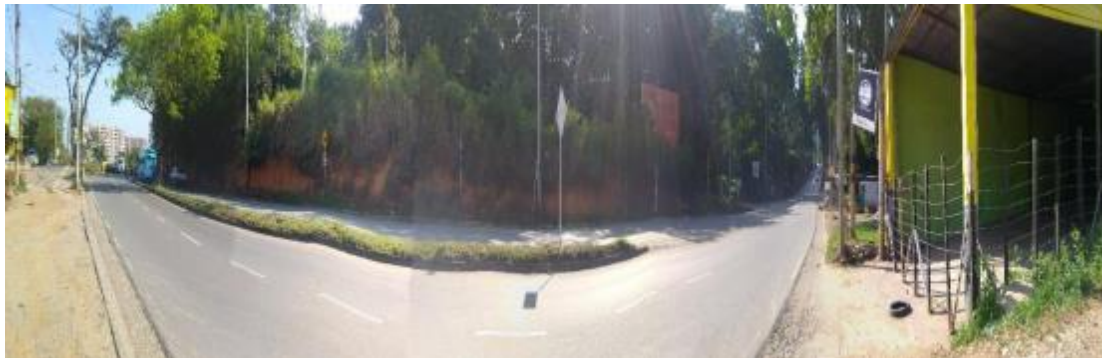
*Ilustración 16. Estado de la vía Piedecuesta – Curos (punto Paseo del Puente)*

Este punto es el inicio de nuestro recorrido, denota de manera concreta la poca señalización y la calidad deplorable de la existente, adicional a esto es una intersección masiva, involucra motocicletas, bicicletas, el transporte masivo de la ciudad, buses urbanos, vehículos de transporte, etc. Este punto ubicado en el PR77+250 será tomado como referente para el estudio de velocidades por su riesgo de accidentalidad.

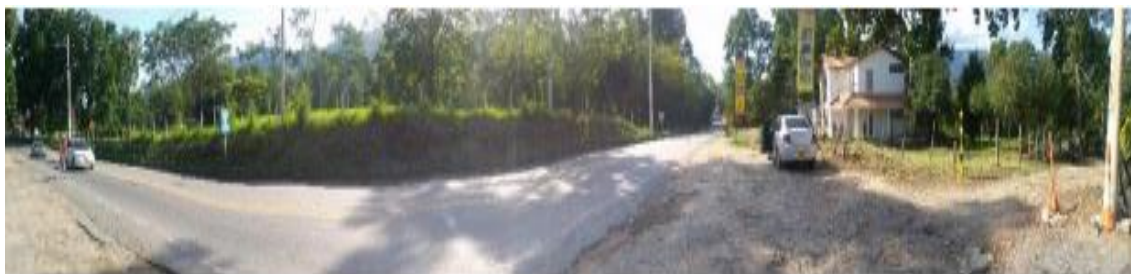
*Ilustración 17. Estado de la vía Piedecuesta – Curos (punto El Bwey)*

Este punto está ubicado metros antes una de las entradas a la mesa de los Santos, en la ilustración se puede observar que la señalización horizontal está en condiciones aceptables, el pavimento tiene condiciones óptimas y se resalta que, aunque las bermas son pobres en cuanto a espacio, tiene ampliación en otros costados para paradero o zona de parqueo de vehículos.

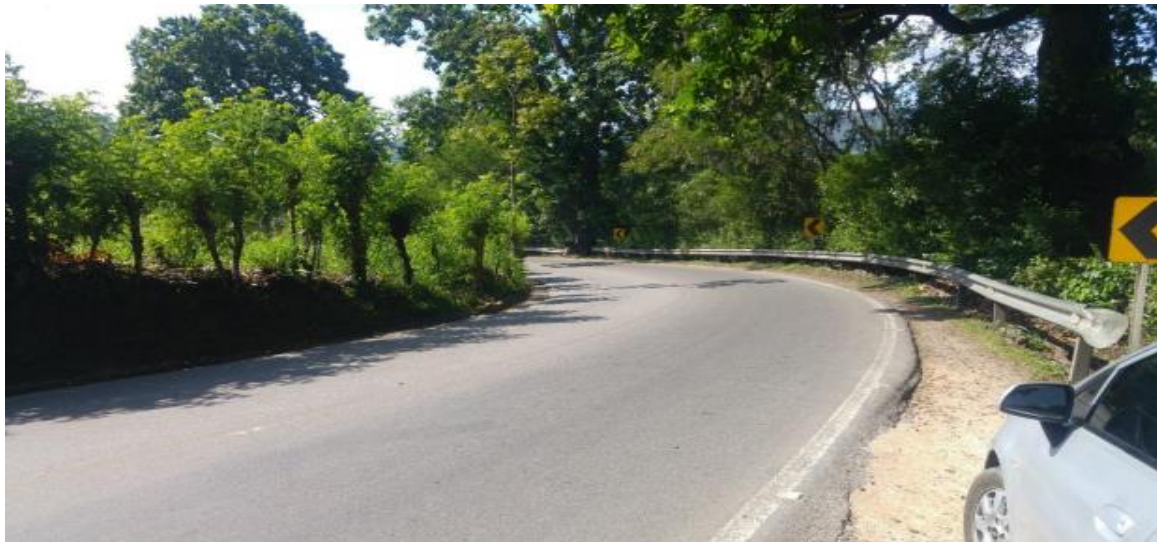
*Ilustración 18. Estado de la vía Piedecuesta – Curos (punto El Paramito)*

El punto número 3 de la inspección de la vía evidentemente deja a la vista la falta de sobre ancho, con una curva bastante pronunciada y cerrada y la señalización horizontal del centro de la calzada en estado de deterioro. De igual manera, en este punto se notorio el crecimiento de vegetación a los costados de la vía, que reduce la visibilidad.

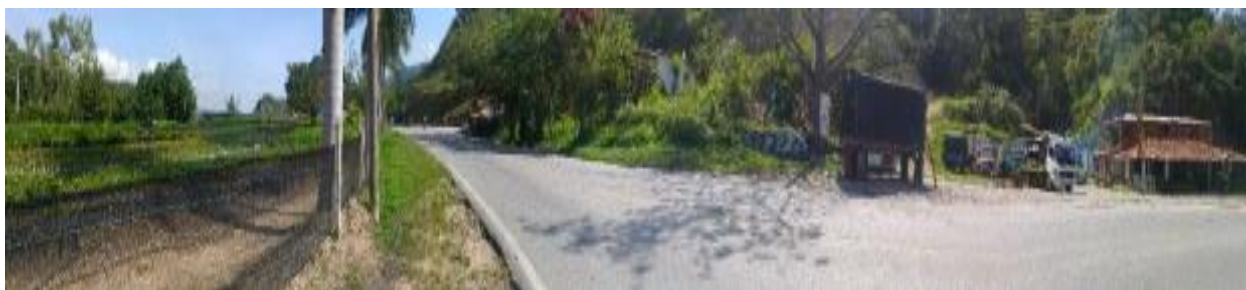
*Ilustración 19. Estado de la vía Piedecuesta – Curos (punto El Chivo)*

Este punto tiene disposición de una amplia zona para el parqueo de vehículos por su proximidad con restaurantes, está ubicado en el medio de una recta, por lo cual se puede generar cierta velocidad en los vehículos que transitan por este punto, no es fácil distinguir la señalización horizontal y vertical, y es evidente la falta de mantenimiento de la misma.

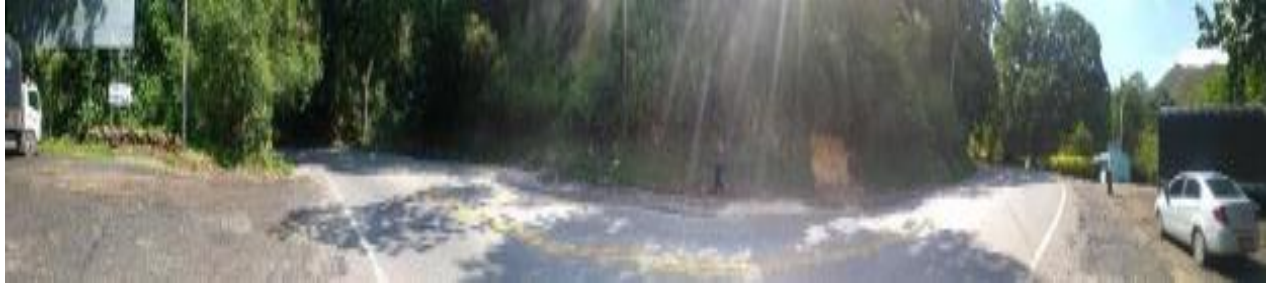
*Ilustración 20. Estado de la vía Piedecuesta – Curos (punto El Caracolí)*

Podría decirse que es una de los tramos en mejor estado, buen espacio para la circulación de los peatones, zona de parqueo amplia, buena señalización vertical y óptima demarcación horizontal.

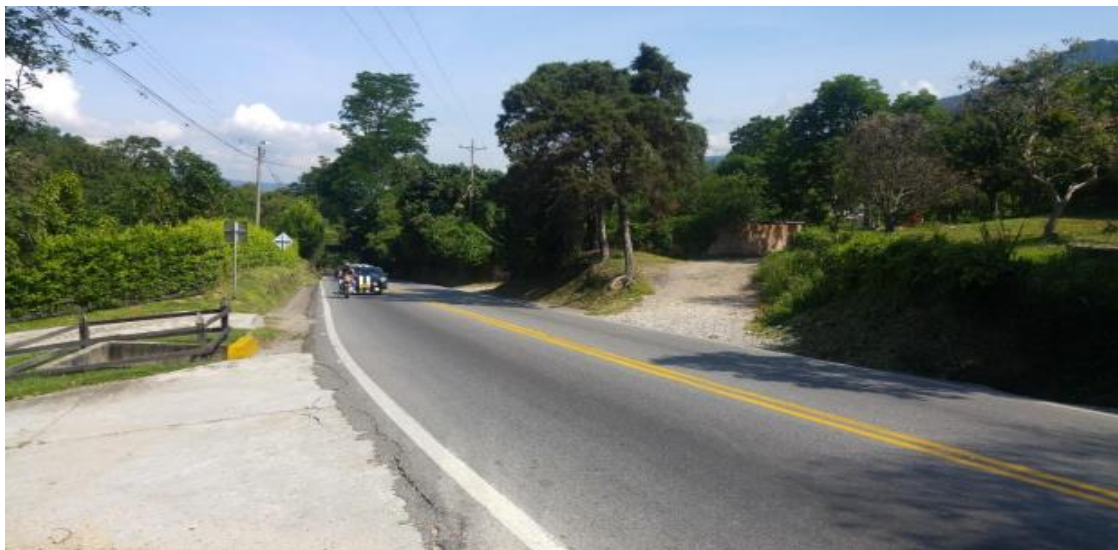
*Ilustración 21. Estado de la vía Piedecuesta – Curos (punto Casa Bas)*

En este punto se observa una adecuada señalización, funciona muy bien, hay orden entre los vehículos que van de norte a sur y viceversa. Este tramo de la vía no cuenta con establecimientos comerciales de ningún tipo, sin embargo, hay presencia de diferentes accesos a fincas y/o casas de descanso privadas.

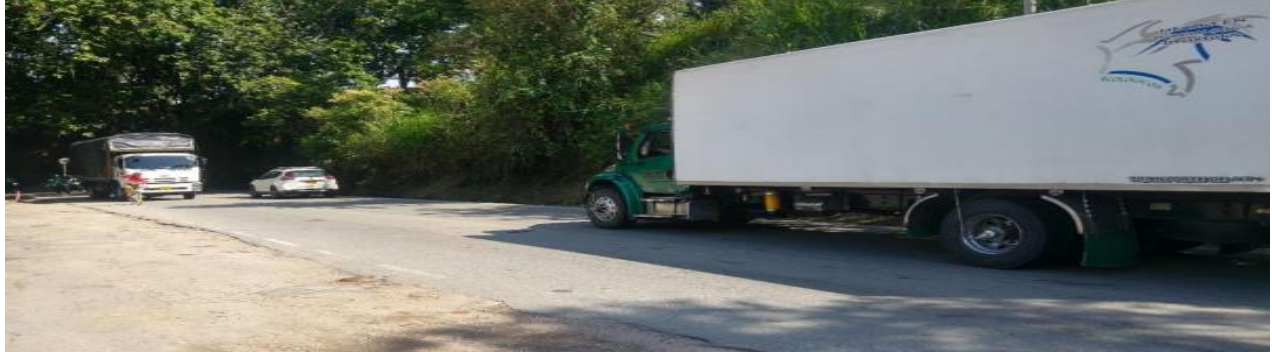
*Ilustración 22. Estado de la vía Piedecuesta – Curos (punto Quijanos)*

La señalización horizontal no se identifica de manera clara lo que permite inferir el mantenimiento de la misma, en una de los costados de la vía se puede observar una playa bastante amplia para el parqueo o tránsito seguro de peatones.

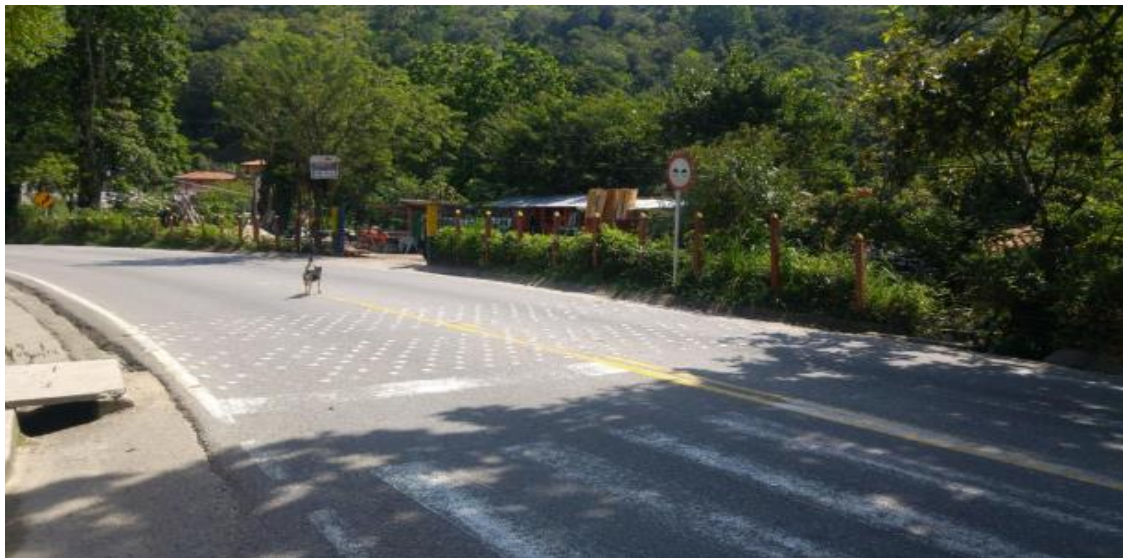
*Ilustración 23. Estado de la vía Piedecuesta – Curos (punto Curos, Intersección)*

En este punto se encuentra la llegada al municipio de Curos, departamento de Santander. Se observa que dentro de la señalización horizontal señalada está la cebra y los estoperoles que le indican al conductor la proximidad a una zona de alto tráfico peatonal y que tiene que reducir la velocidad.
