**INSPECCION TECNICO-AMBIENTAL DEL SUBPROYECTO “ADECUACION DE  
UN CARRIL ADICIONAL DE DOBLE CALZADA EXISTENTE DESDE  
FLORIDABLANCA (PAPI QUIERO PIÑA) HASTA PIEDECUESTA (ESTACION  
DE SERVICIO EL MOLINO)”**

**UNIVERSIDAD PONTIFICIA BOLIVARIANA  
ESCUELA DE INGENIERIAS Y ADMINISTRACION  
FACULTAD DE INGENIERIA CIVIL  
BUCARAMANGA**

**2009**

**Informe para obtener el título de  
Ingeniero Civil**

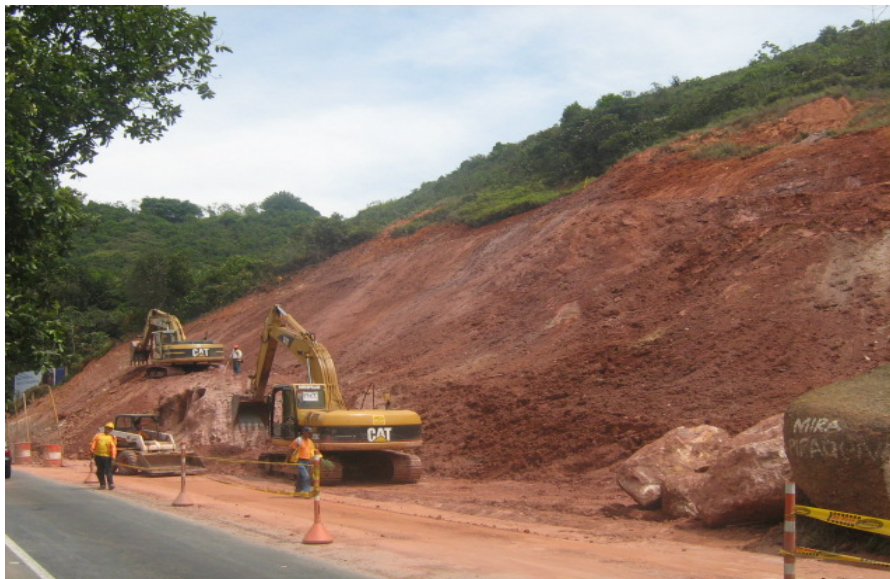
**Figura 24. Inspección del Predio Intervenido Verificando Señalización de la Zona.**

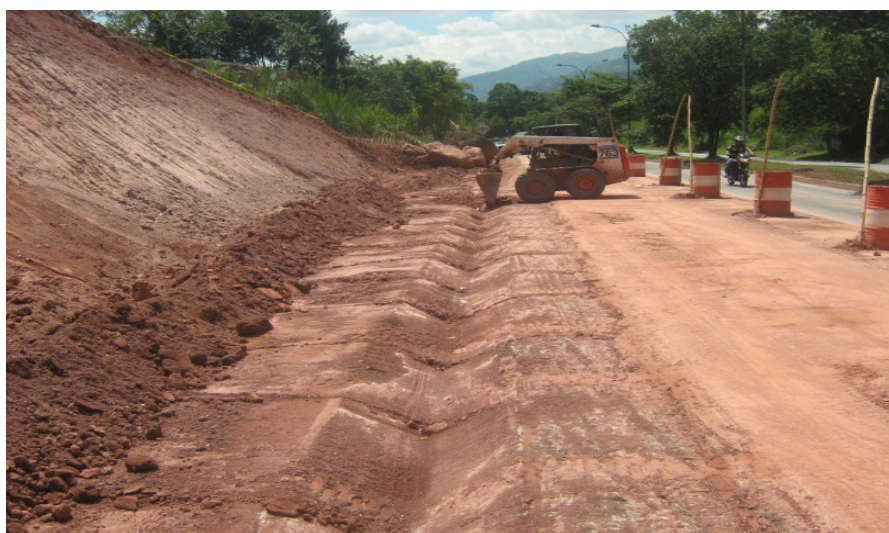
**Figura 25. Inspección del predio intervenido verificando actividades de limpieza.**

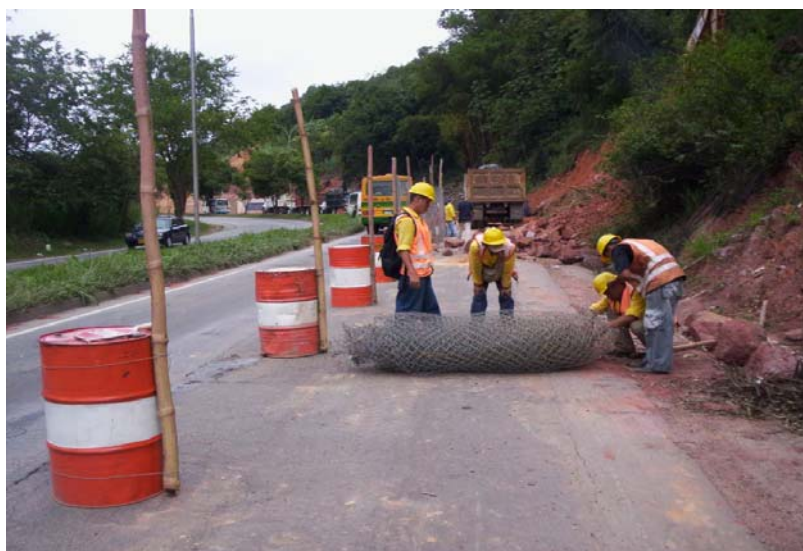
**Figura 29. Instalación de Malla de Seguridad Eslabonada**

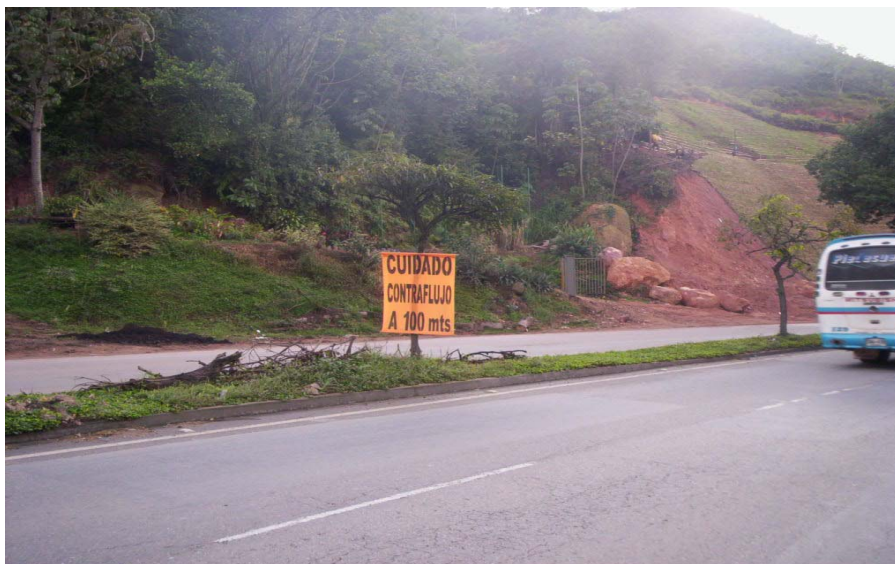
**Figura 30. Verificación PMT. Señal Informativa Indicando la Proximidad de Contra-Flujo.**

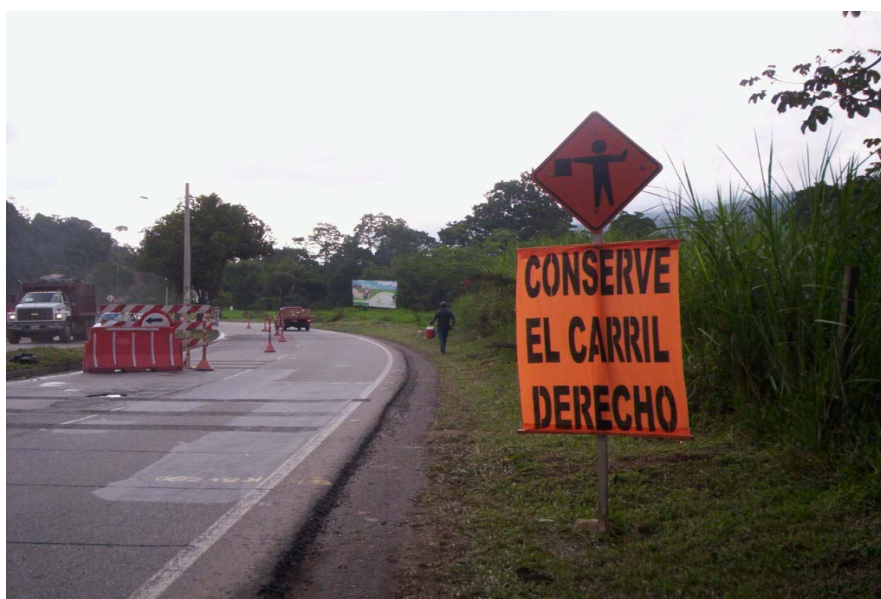
**Figura 31. Verificación PMT. Señal Informativa. Señal Vertical.**

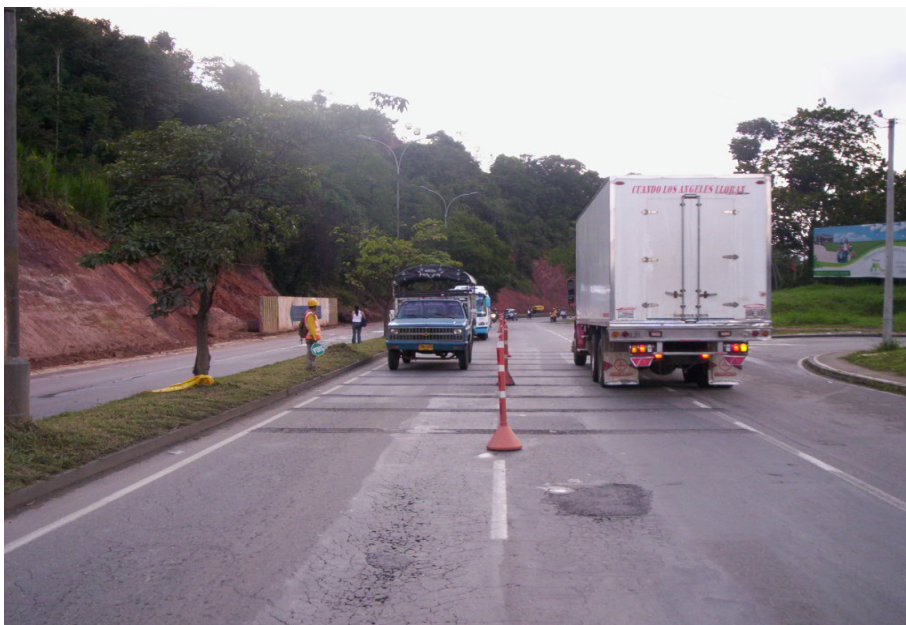
**Figura 32. Verificación PMT. Delineadores Tubulares Delimitando Carriles de Contra-Flujo.**

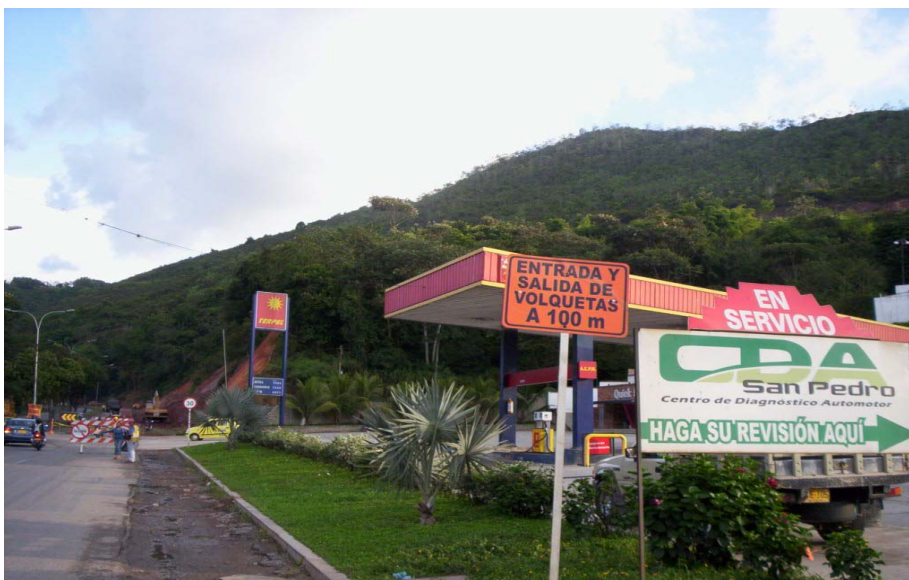
**Figura 33. Verificación PMT. Señal Preventiva Vertical.**

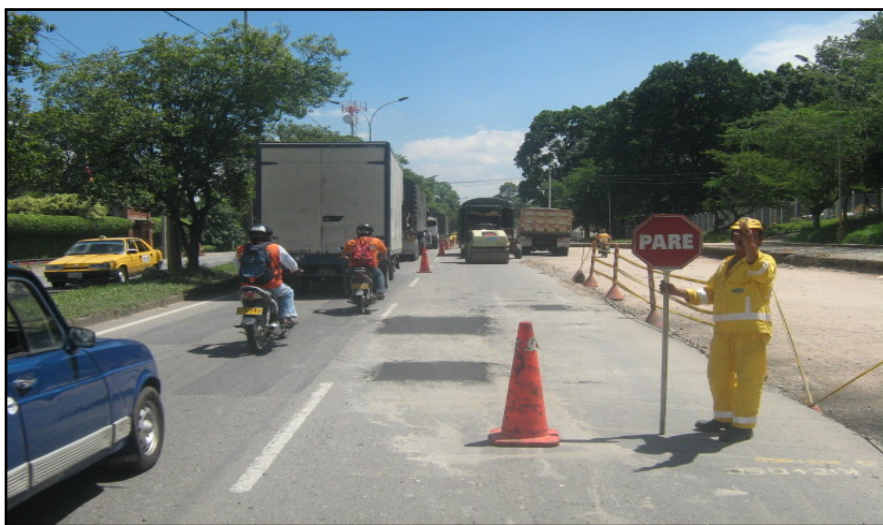
**Figura 34. Verificación PMT. Actividades de Reparcheo.**

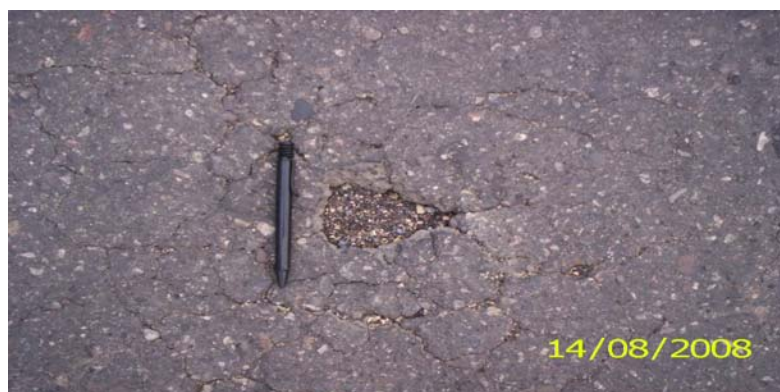
**Figura 35. Tipo de Falla del Pavimento.**

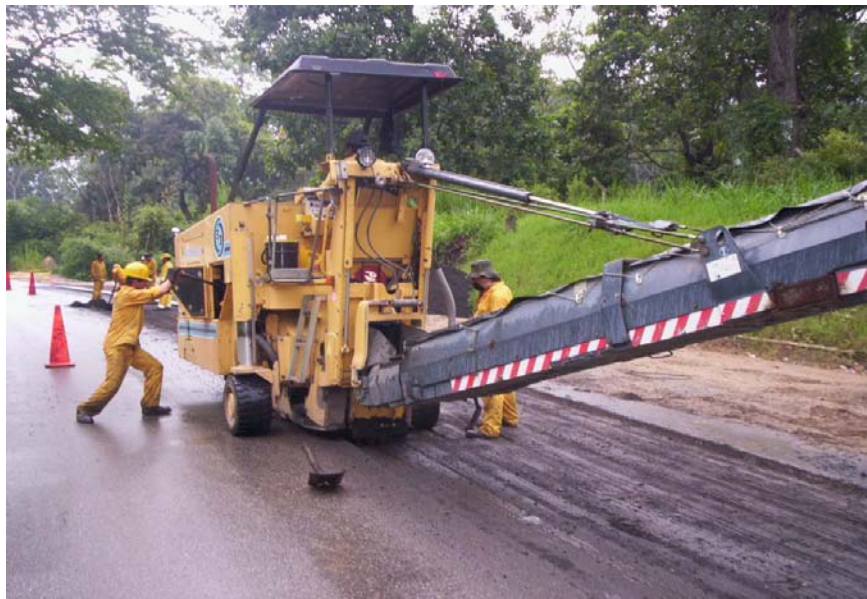
**Figura 36. Remoción de Capa Asfáltica en Fallo Para su Respectiva Rehabilitación.**

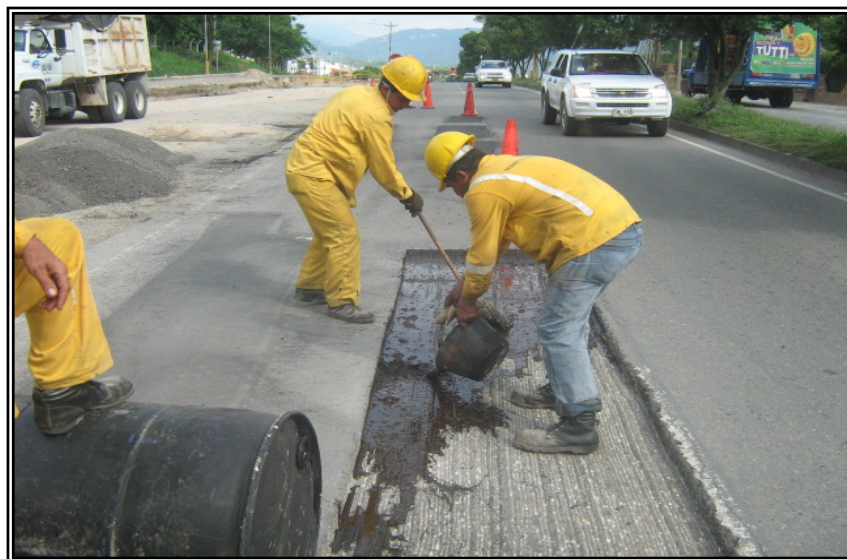
**Figura 37. Impregnación de Emulsión Asfáltica Para Ligar el Asfalto Antiguo con el Nuevo.**

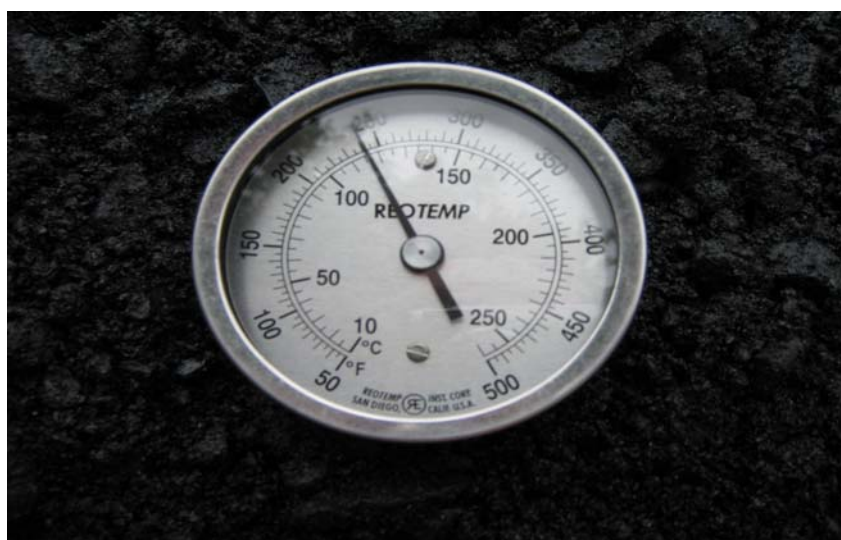
**Figura 39. Medición Constante de Temperatura Para Iniciar su Compactación.**

- Controlar la temperatura de compactación, esta debe estar entre 110 °C y 120°C
- Evitar el exceso de emulsión asfáltica en el área perfilada de pavimento.

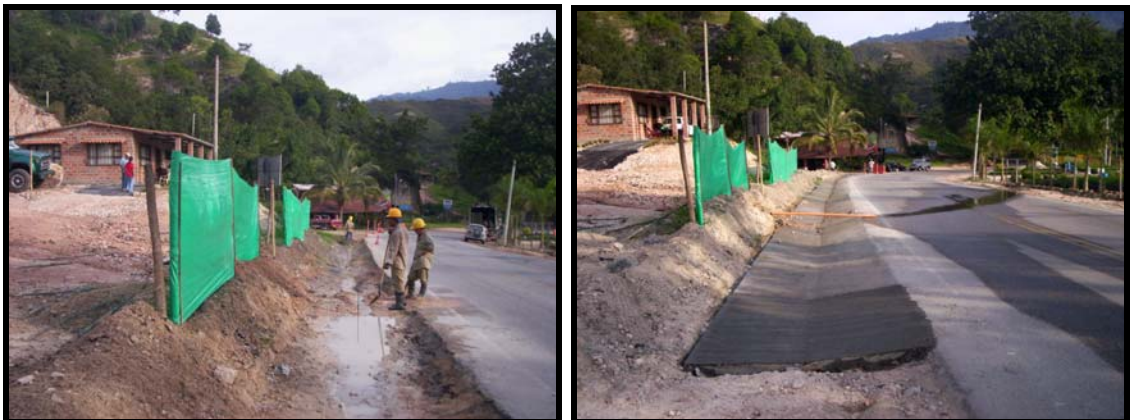
- **Actividades Realizadas En La Cantera Villa María T.** Durante las actividades de explotación que se están realizando, se están controlando el manejo de aguas lluvias mediante la construcción de la cuneta en V en concreto con espesor de 20 cms, 150 metros de largo y 2.10 metros de ancho, que permite conducir las aguas hasta el Box coulvert existente en el área, como se evidencia en el registro fotográfico.

**Figura 41. Construcción de Cuneta.**

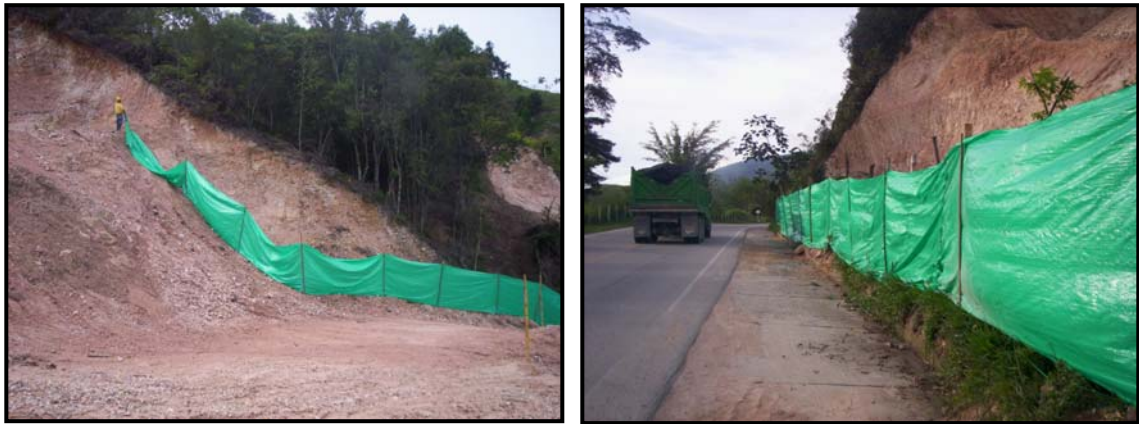
Con el fin de evitar que el posible material particulado o emisiones de partículas sean distribuidas en el área, se aisló el frente de explotación con malla verde, como se evidencia en la figura 40.

**Figura 42. Aislamiento del área de explotación con malla verde.**

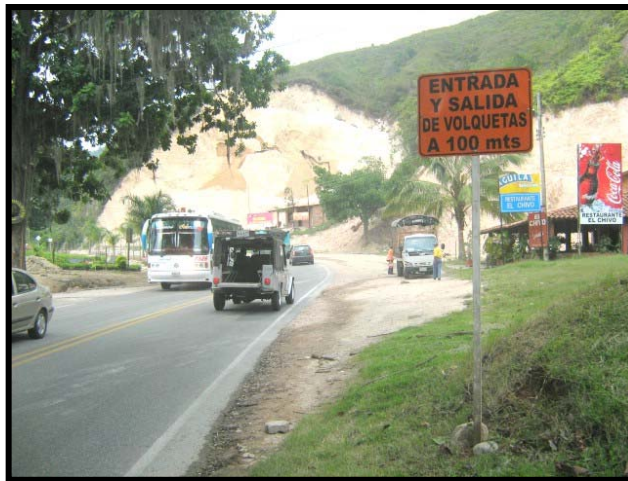
Se ha establecido señalización interna y externa de tránsito e instrucciones de velocidad de volquetas en el trayecto que nos conduce en forma segura hacia el sitio de extracción de material, como se observa en la figura 41.

**Figura 43. Señalización en el Área de Explotación.**
