**APLICACION DEL SOFTWARE “HAWKEYE” Y “ViDA” DE iRAP PARA
REALIZAR UNA INSPECCION DE SEGURIDAD VIAL DEL TRAMO LA
ESPAÑOLITA - LOS COLORADOS EN EL MUNICIPIO DE PIEDECUESTA.**

**UNIVERSIDAD PONTIFICIA BOLIVARIANA BUCARAMANGA
ESCUELA DE INGENIERÍAS
FACULTAD DE INGENIERÍA CIVIL
COMITÉ DE TRABAJOS DE GRADO
BUCARAMANGA
2014**

PROYECTO DE GRADO

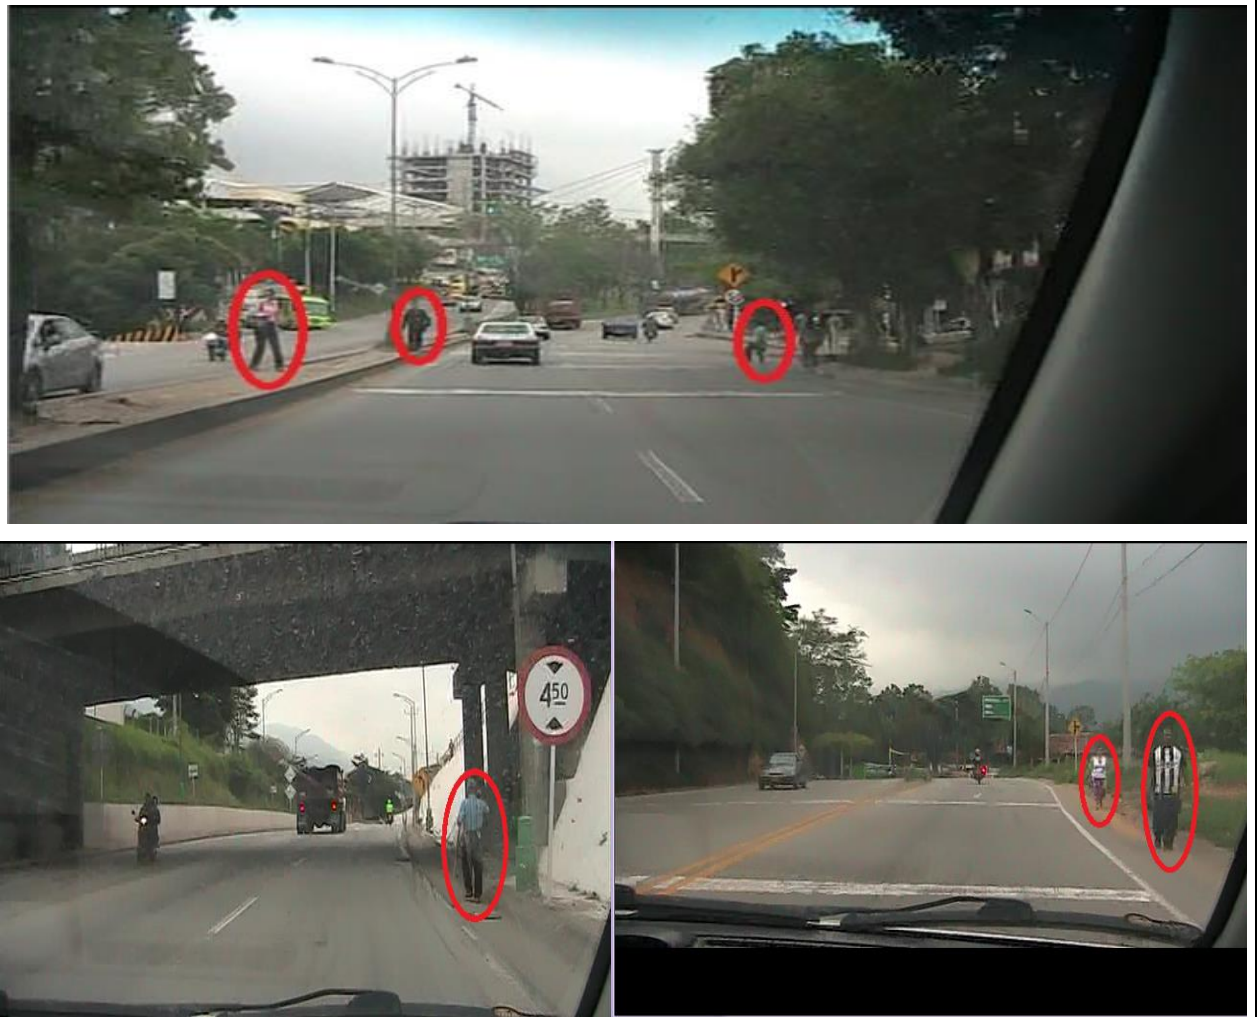
Figura 102 Deficiencia en zonas peatonales

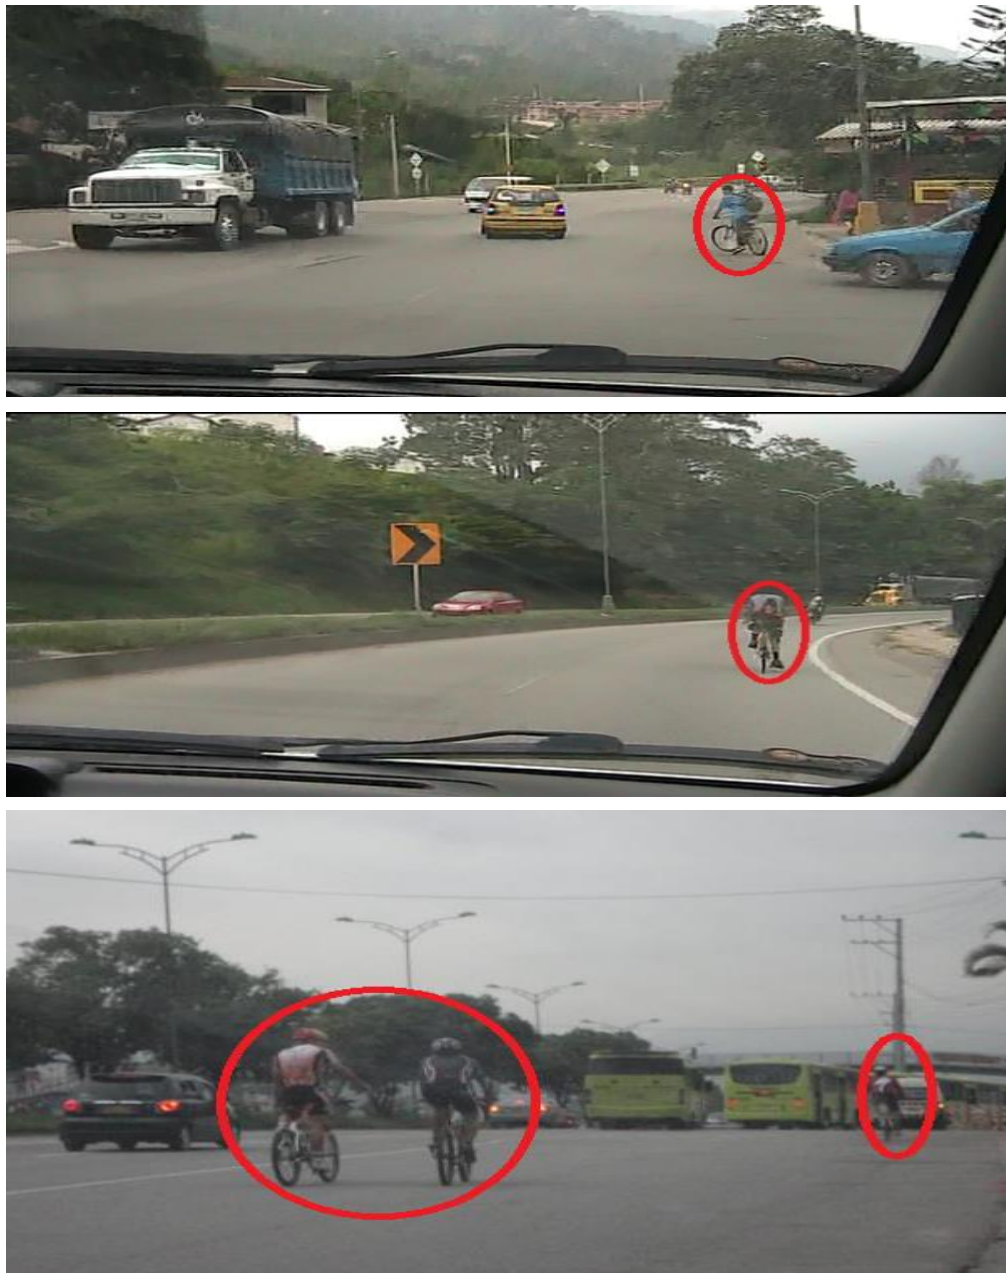
Figura 103 Ausencia total de infraestructura para usuarios de bicicletas

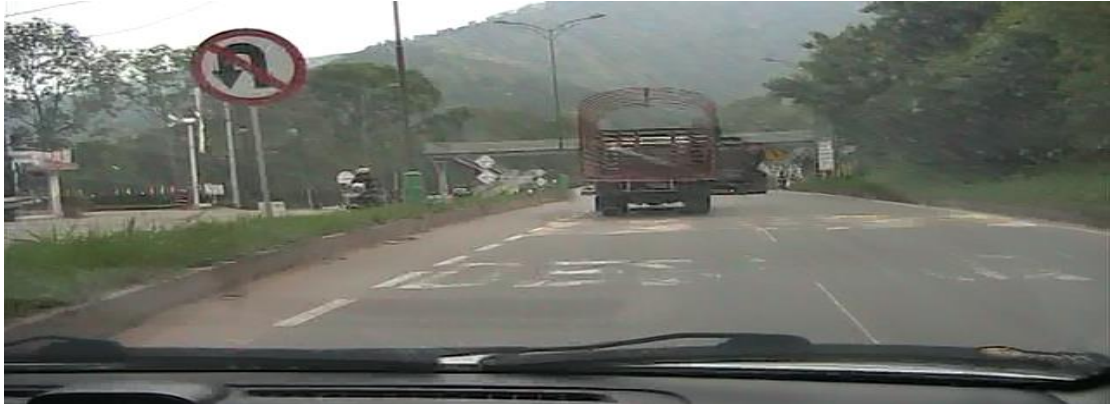
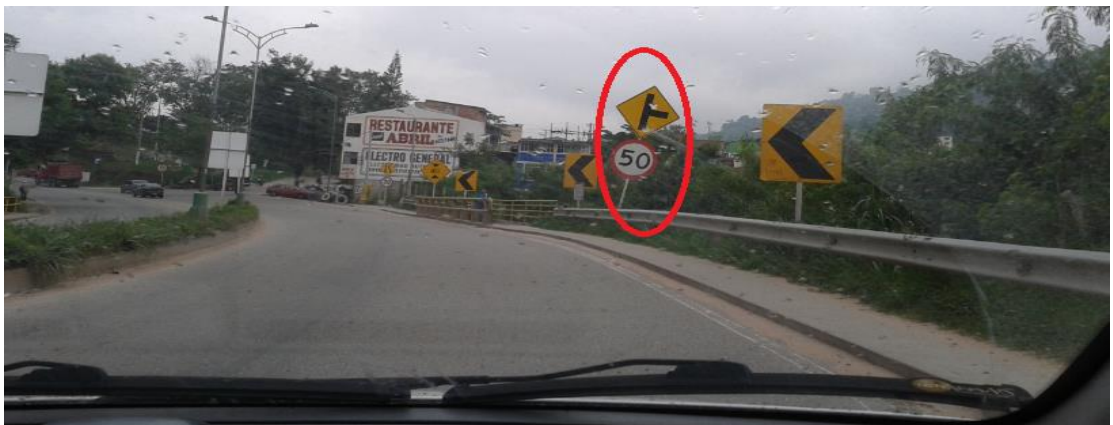
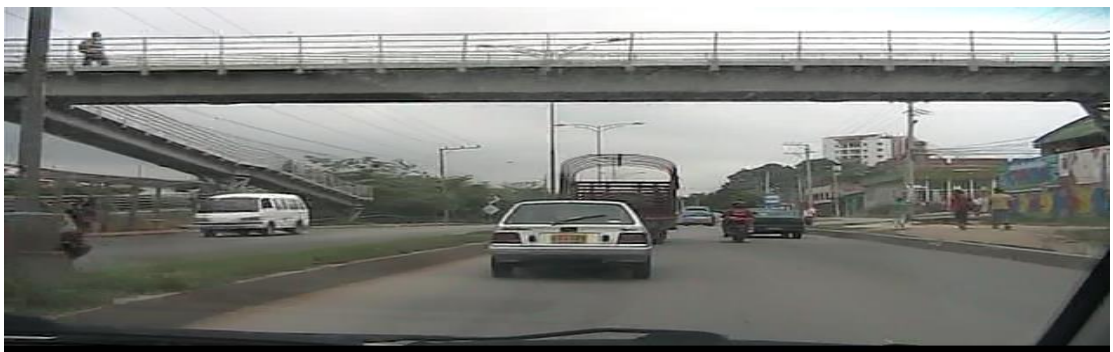
La figura 104 muestra la deficiente señalización horizontal que se presentan en algunos puntos a lo largo de la vía, en las imágenes se puede apreciar la presencia de tramos en los cuales ni siquiera se encuentra demarcada la línea central en el pavimento y en otros casos la visibilidad de la señalización se torna difícil de ver.

Figura 104 Inadecuada señalización horizontal - deficiente demarcación en el pavimento.

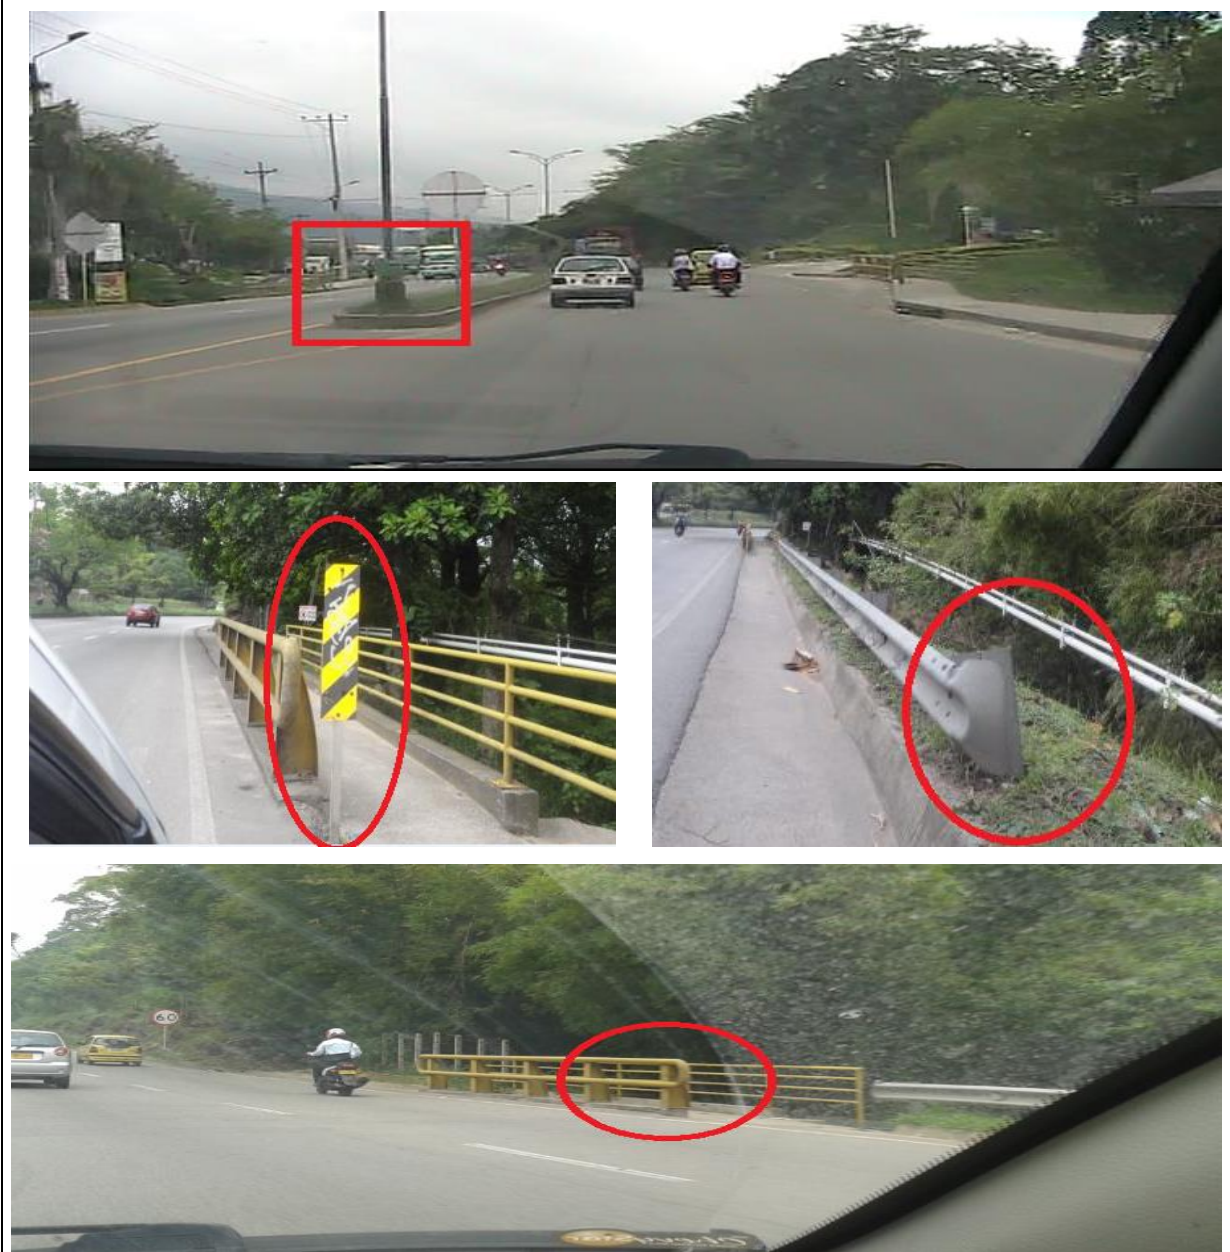
Figura 105 Objetos contundentes o considerados peligrosos para cualquier tipo de usuario.

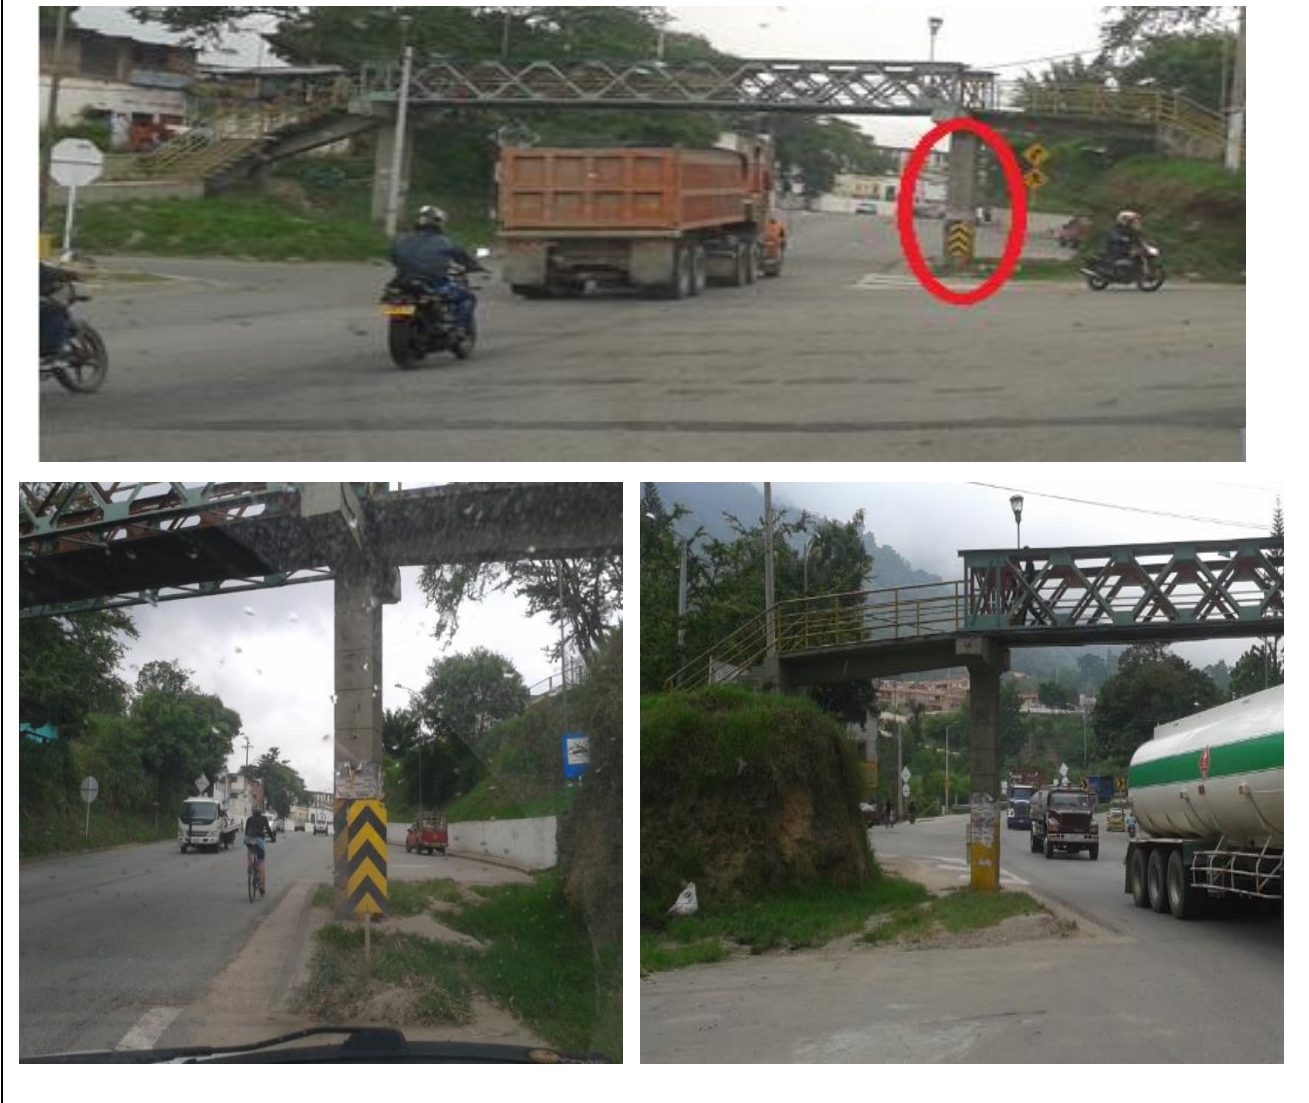
Figura 106 Pila de puente –obstáculo vial.

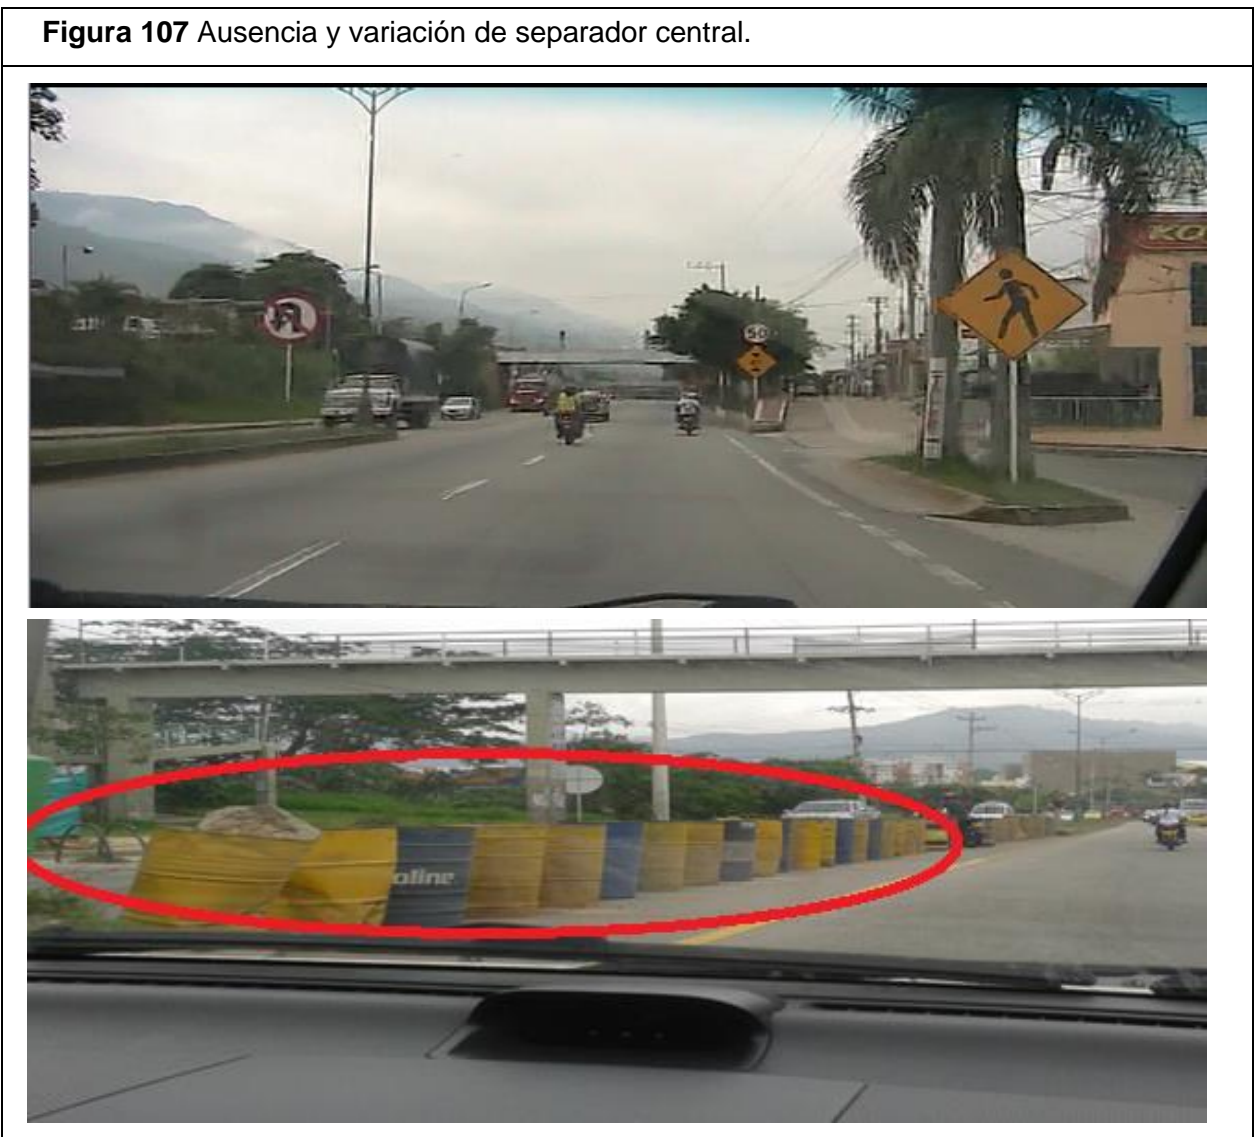
Pasando el retorno La Rioja se presenta con frecuencia variación entre la presencia y ausencia de separador central, esta situación influye en que la calzada pase de dos carriles a un carril , esto se presenta en las dos calzadas del tramo de estudio ,por otra parte también se presentan algunos puntos en los que se puede apreciar que los ciudadanos han construido un separador improvisado el cual no deja de considerarse como un peligro para los usuarios de la vía, además de esta forma se evidencia la ausencia de infraestructura requerida que permita brindar seguridad al usuario. La figura 107 presenta el registro fotográfico de la información presentada anteriormente.

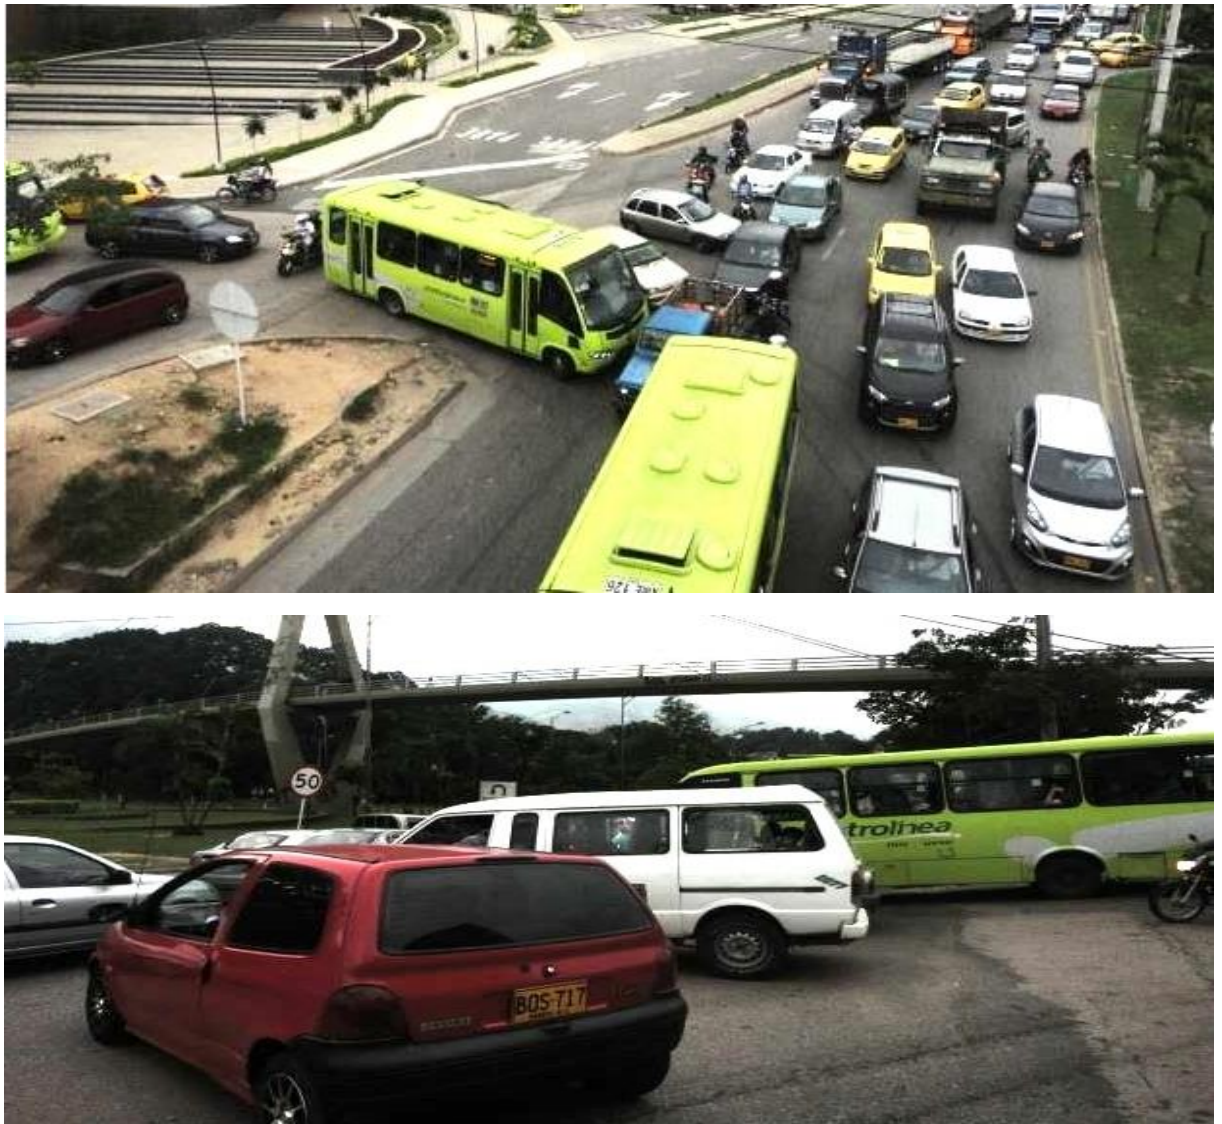
Figura 108 Caos vial – retorno La Rioja.

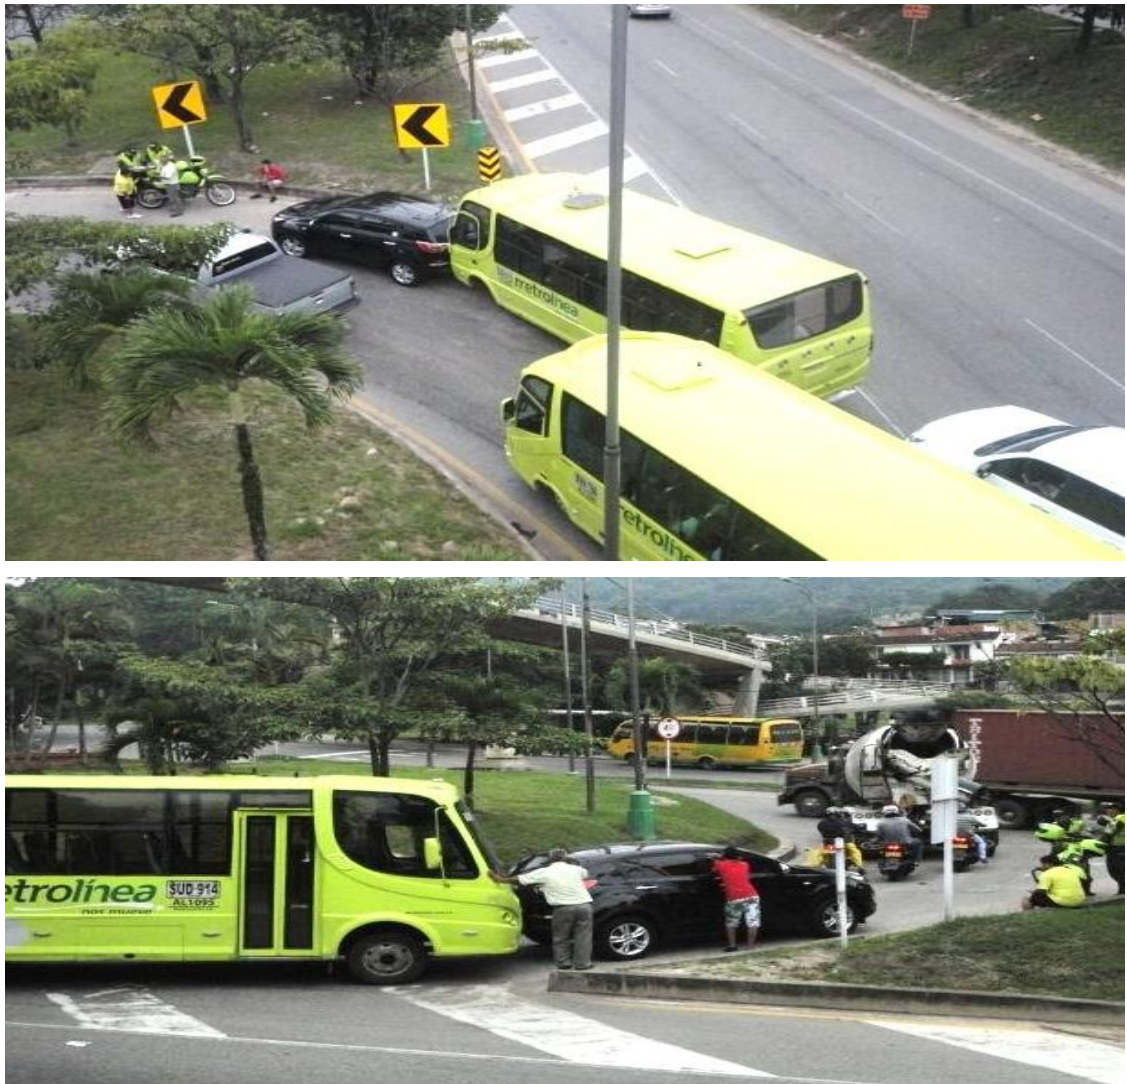
Figura 109 Accidente N° 1: Retorno La Rioja.

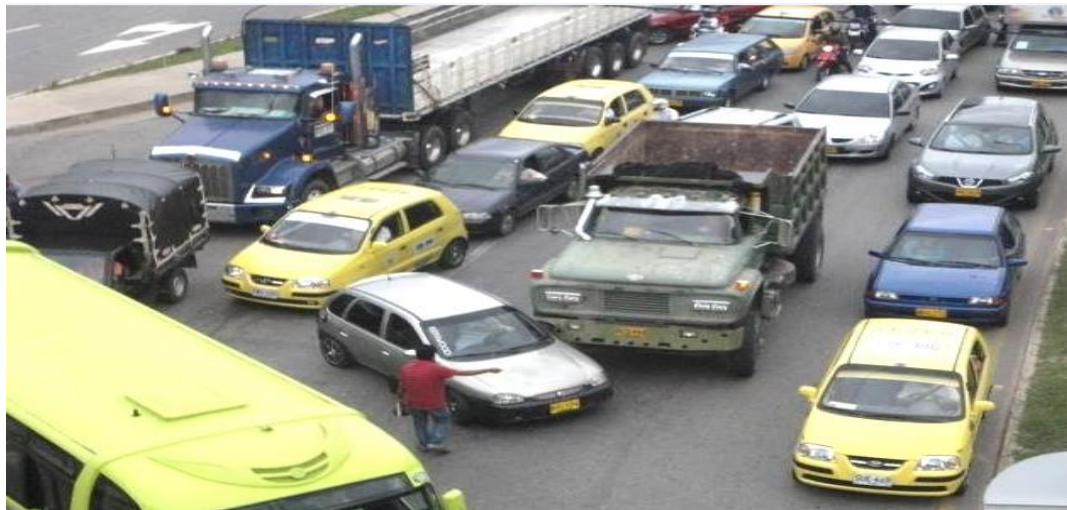
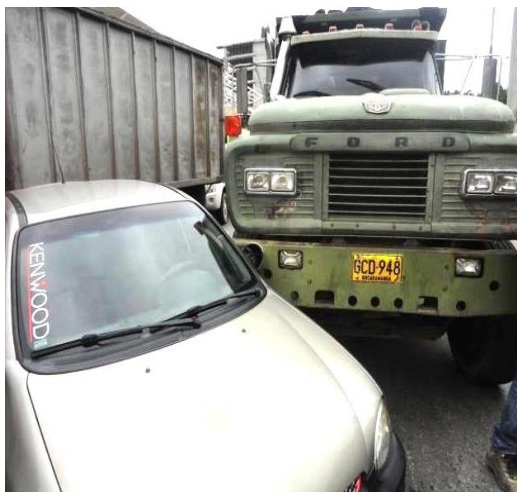
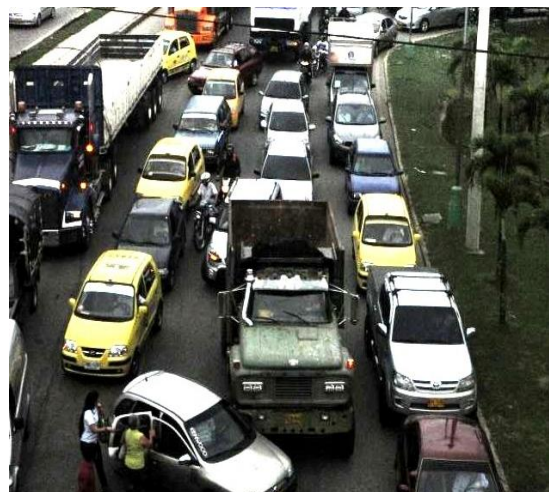
El segundo accidente también presente en el retorno La Rioja fue protagonizado por el conductor de una volqueta que transitaba por la vía principal mal nombrada autopista y un vehículo pequeño que intentaba acceder a la vía principal, afortunadamente no se presentaron lesionados, pero el siniestro causo gran congestión vehicular a lo largo de la vía. .la figura 110 muestra el registro fotográfico correspondiente a este accidente.

Figura 110 Accidente N°2: Retorno La Rioja.

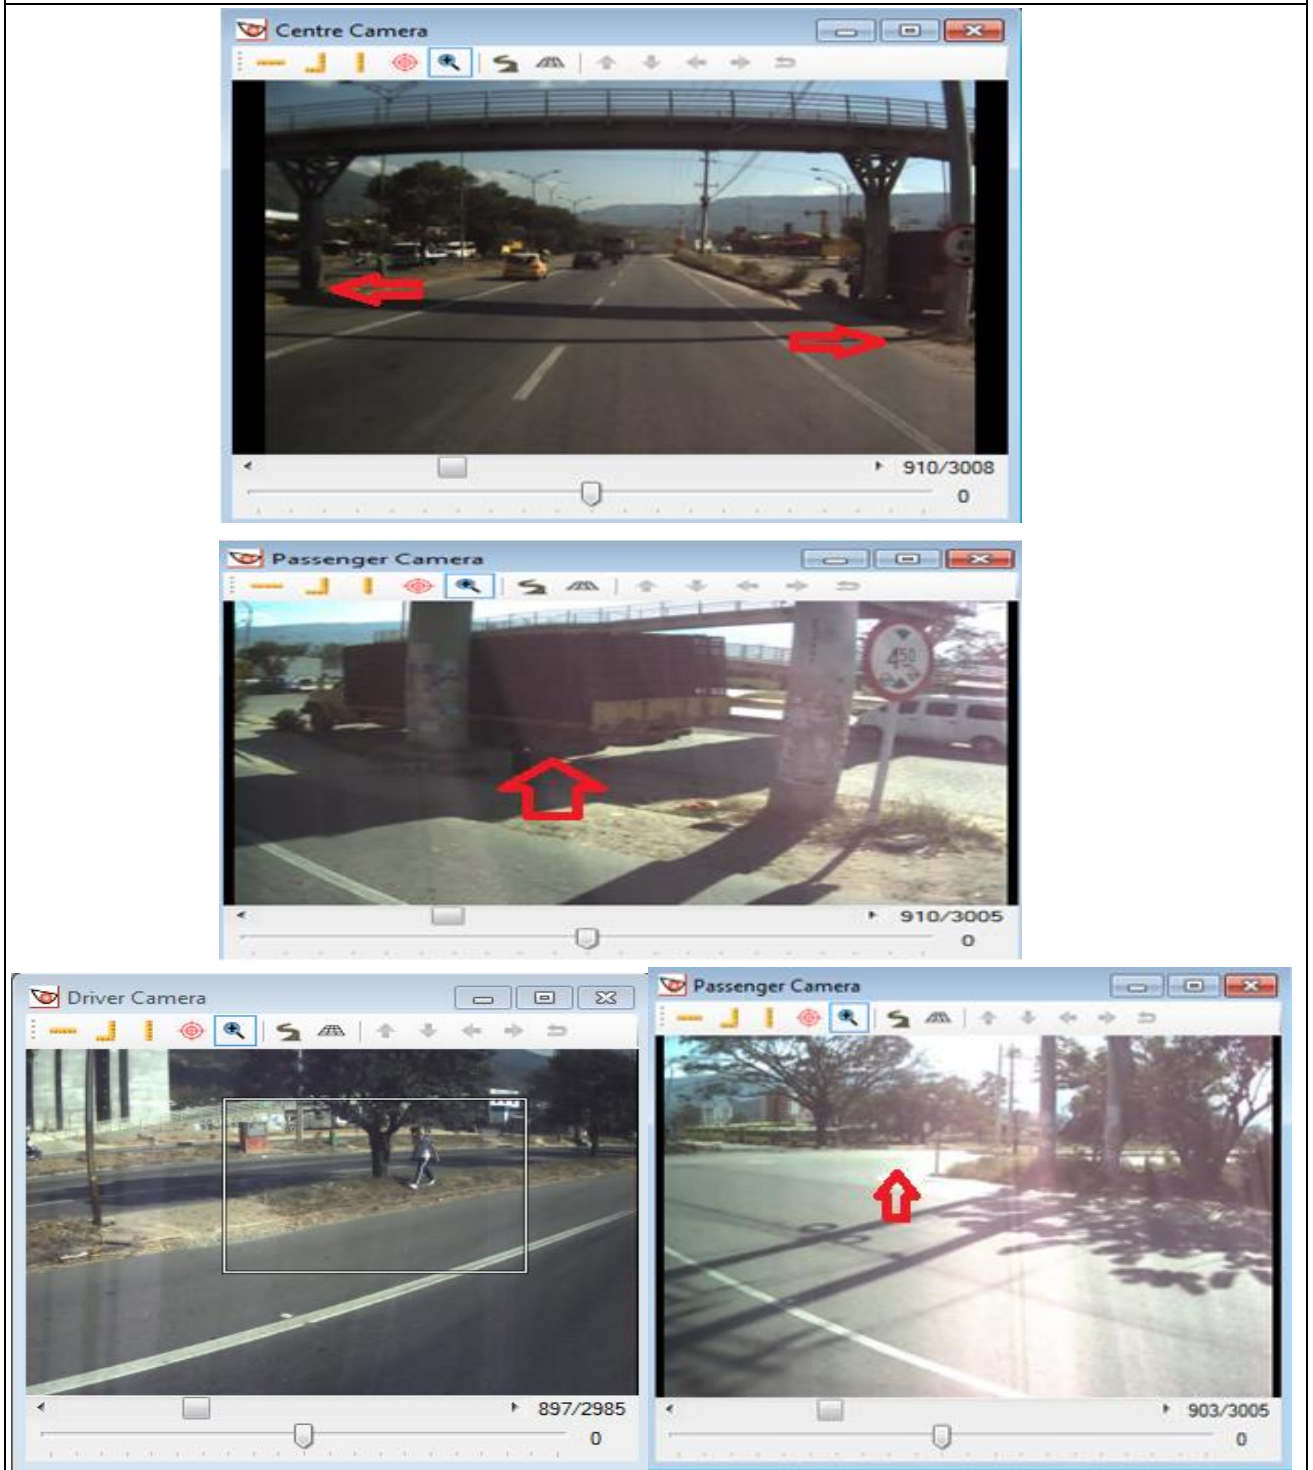
Figura 111 Punto considerado crítico N° 1. (Según software Hawkeye).

Imagen de referencia 901 – 911 y distancia 1.706 – 1.807		
Variable	Deficiente	Adecuado
Señalización horizontal		x
Señalización vertical	x	
Visibilidad		x
Objetos contundentes	x	
Estado del pavimento		x
Estado de la iluminación		x
Estado sendero peatonal	x	
Estado de accesos	x	
Estado de bermas	x	
Estado de cunetas	x	
Infraestructura para bicicletas	x

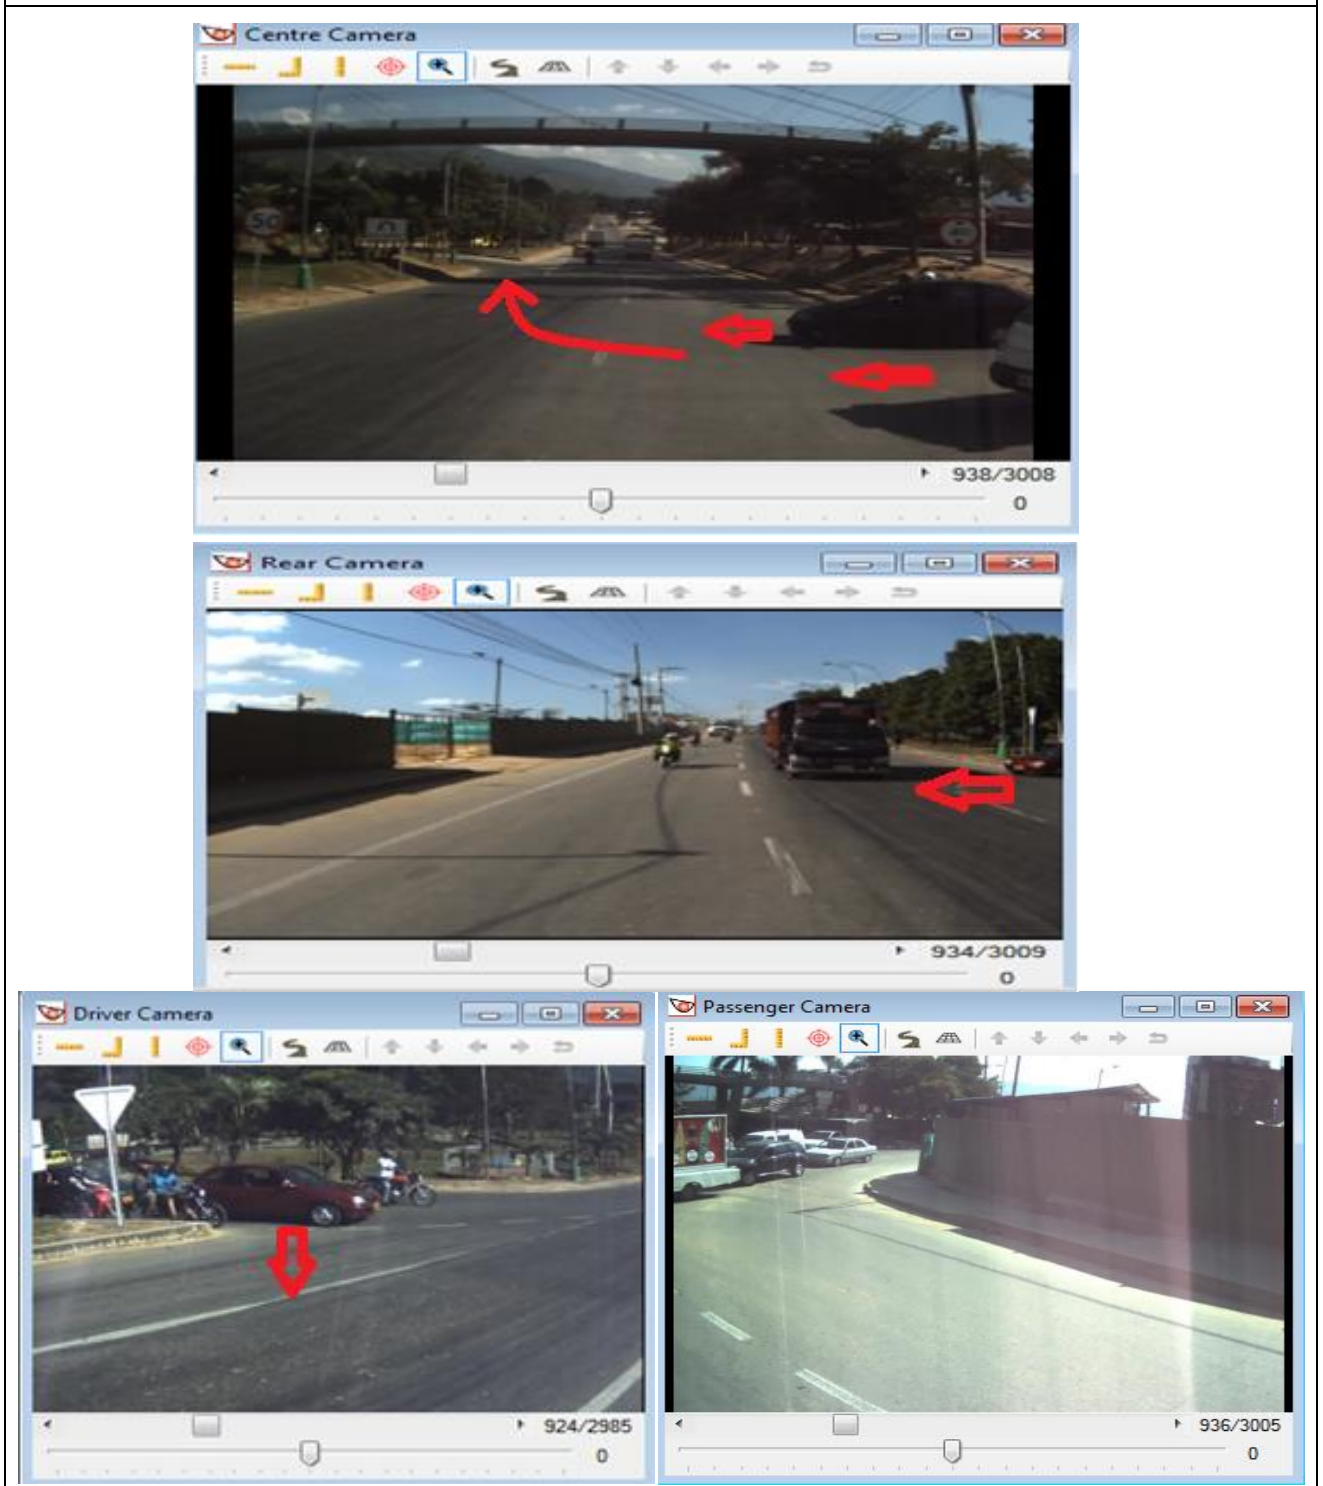
Figura 112 Punto considerado como crítico N° 2. (Según software Hawkeye).

Imagen de referencia 931 - 941 y distancia 2.004 – 2.105		
Variable	Deficiente	Adecuado
Señalización horizontal		X
Señalización vertical	X	
Visibilidad	X	
Objetos contundentes	X	
Estado del pavimento		X
Estado de la iluminación		X
Estado sendero peatonal		X
Estado de accesos	X	
Estado de bermas	X	
Estado de cunetas	X	
Infraestructura para bicicletas	X

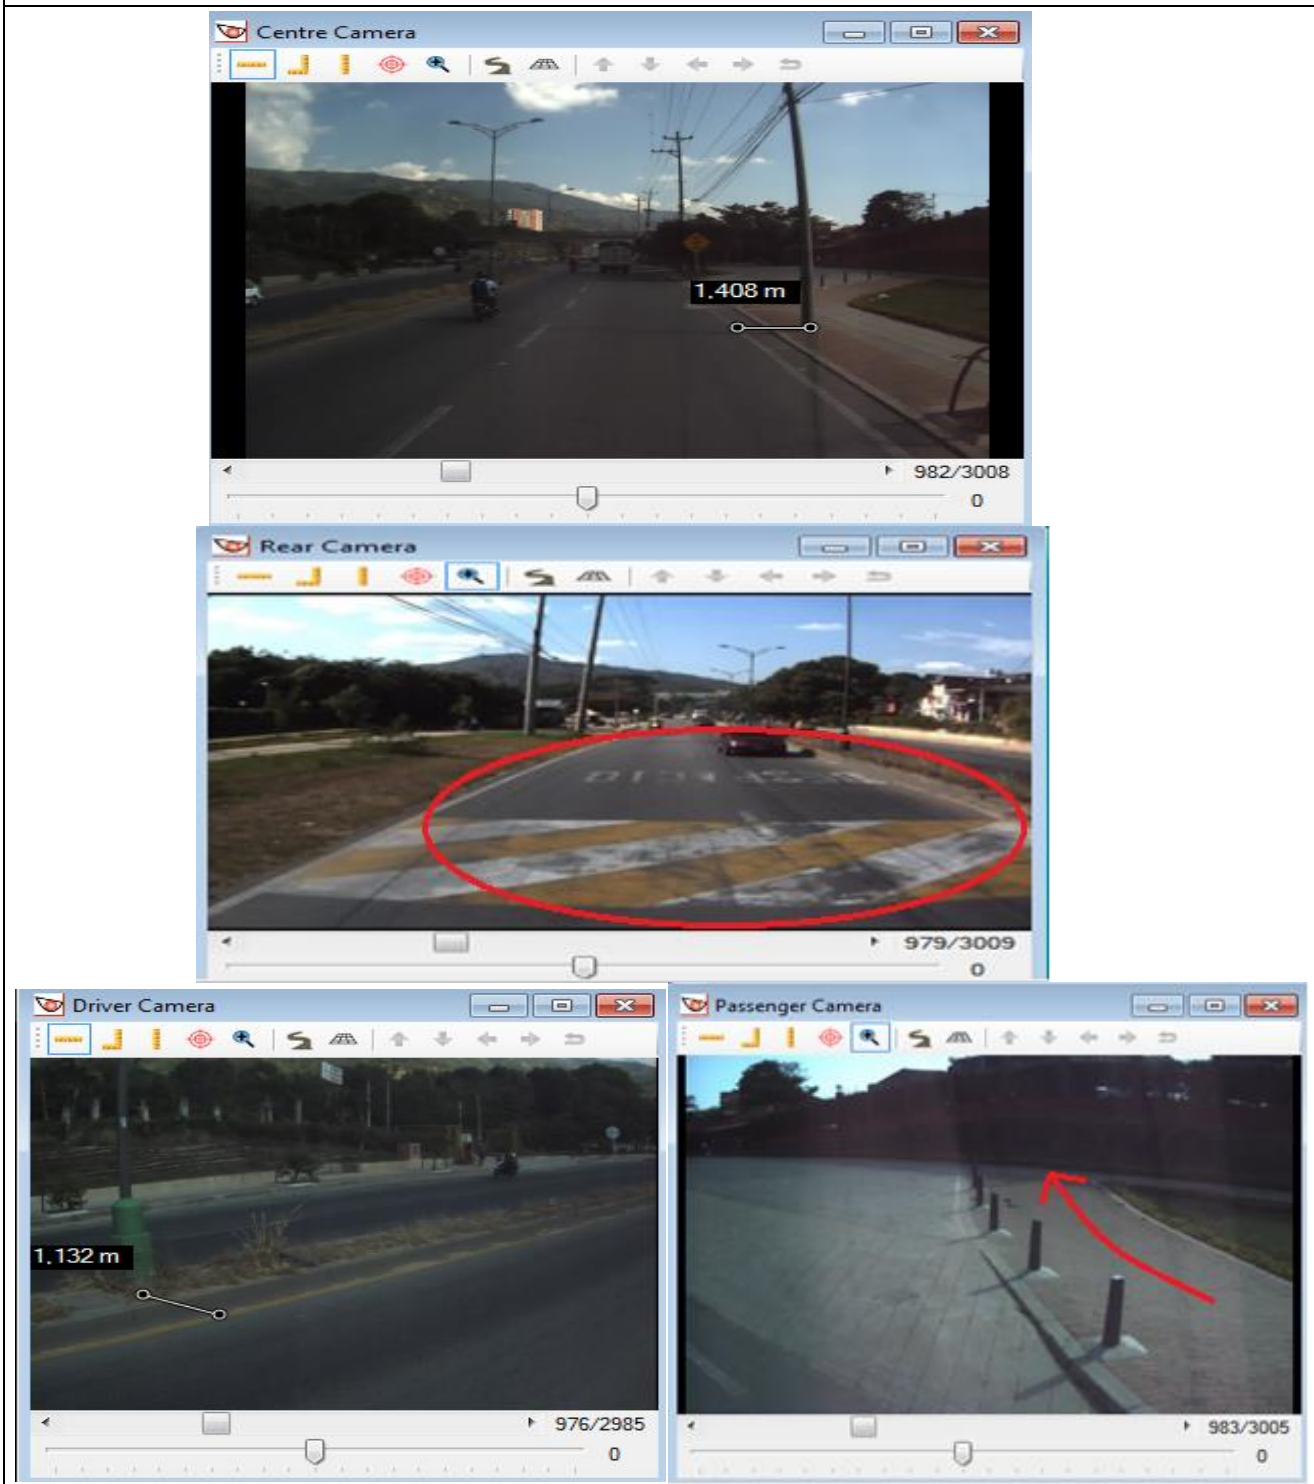
Figura 113 Punto considerado como crítico N° 3. (Según software Hawkeye).

Imagen de referencia 981 - 991 y distancia 2.507 – 2.607		
Variable	Deficiente	Adecuado
Señalización horizontal	x	
Señalización vertical	x	
Visibilidad		x
Objetos contundentes	x	
Estado del pavimento		x
Estado de la iluminación		x
Estado sendero peatonal	x	
Estado de accesos		x
Estado de bermas	x	
Estado de cunetas	x	
Infraestructura para bicicletas	x

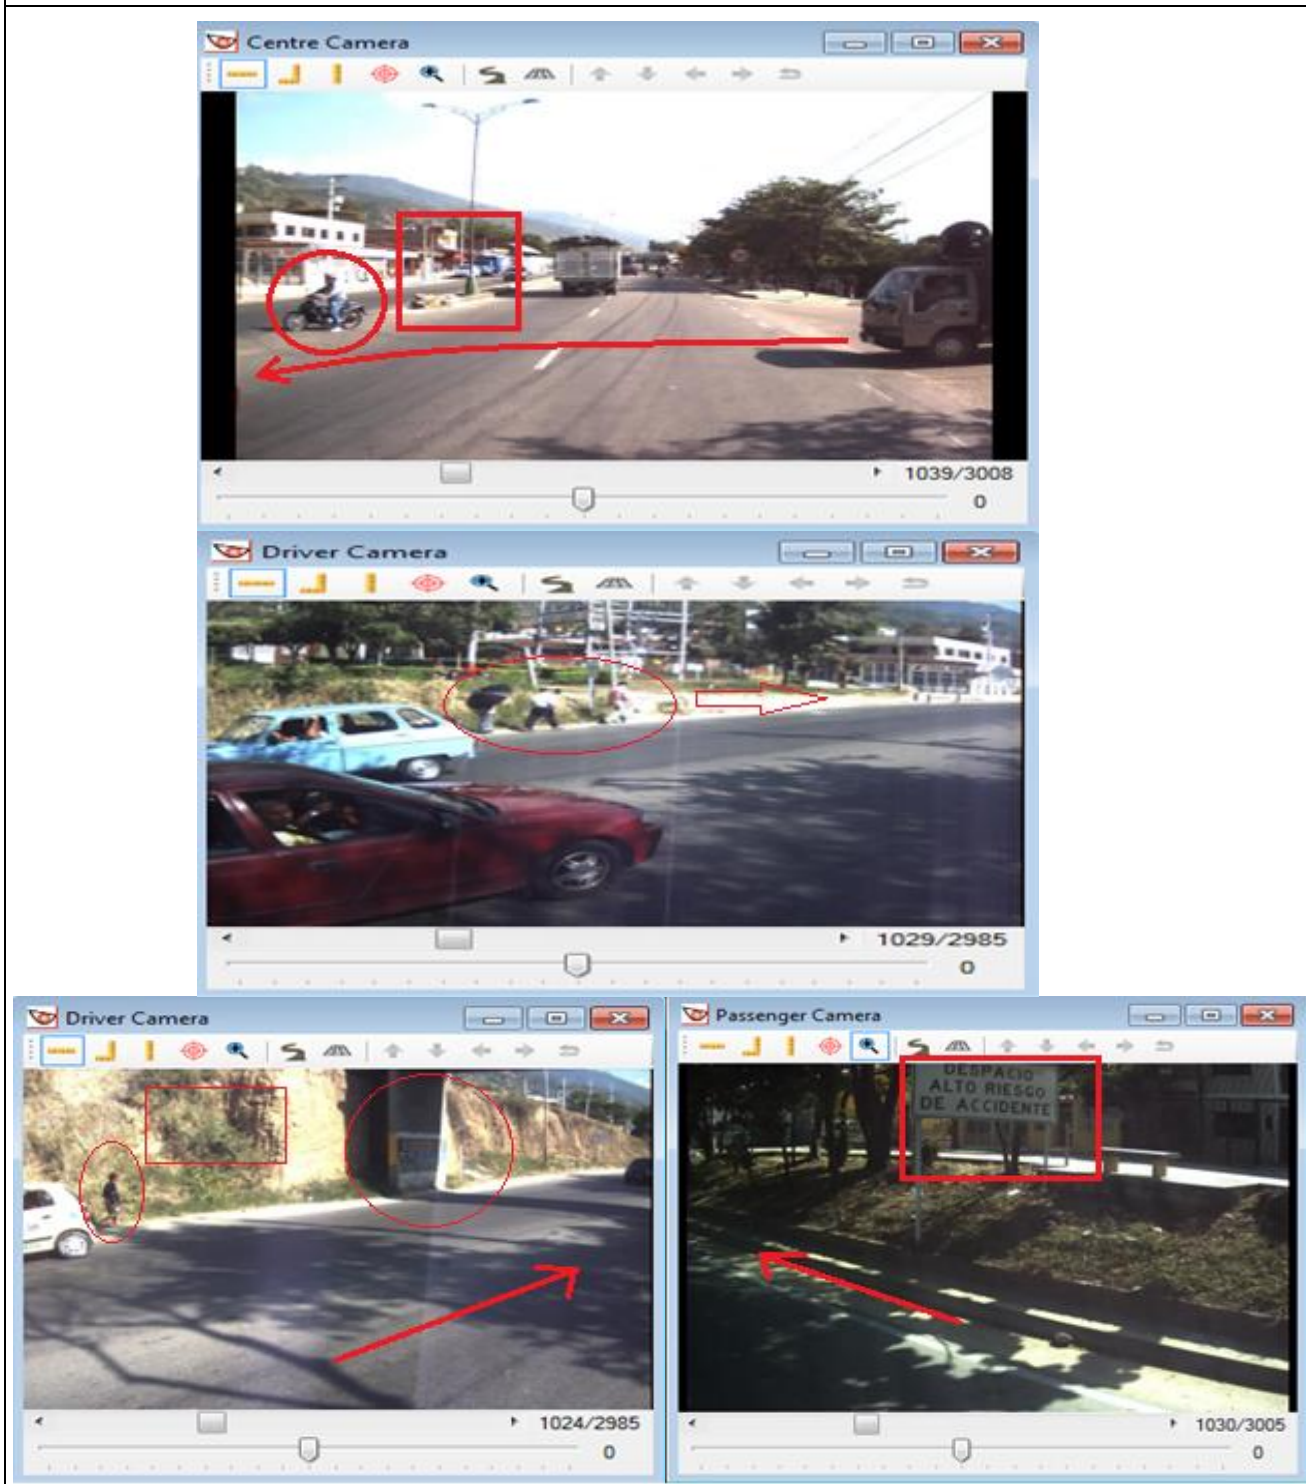
Figura 114 Punto considerado como critico N° 4. (Según software Hawkeye).

Imagen de referencia 1031 - 1041 y distancia 3.007 – 3.107		
Variable	Deficiente	Adecuado
Señalización horizontal	x	
Señalización vertical		x
Visibilidad		x
Objetos contundentes	x	
Estado del pavimento		x
Estado de la iluminación		x
Estado sendero peatonal	x	
Estado de accesos	x	
Estado de bermas	x	
Estado de cunetas	x	
Infraestructura para bicicletas	x

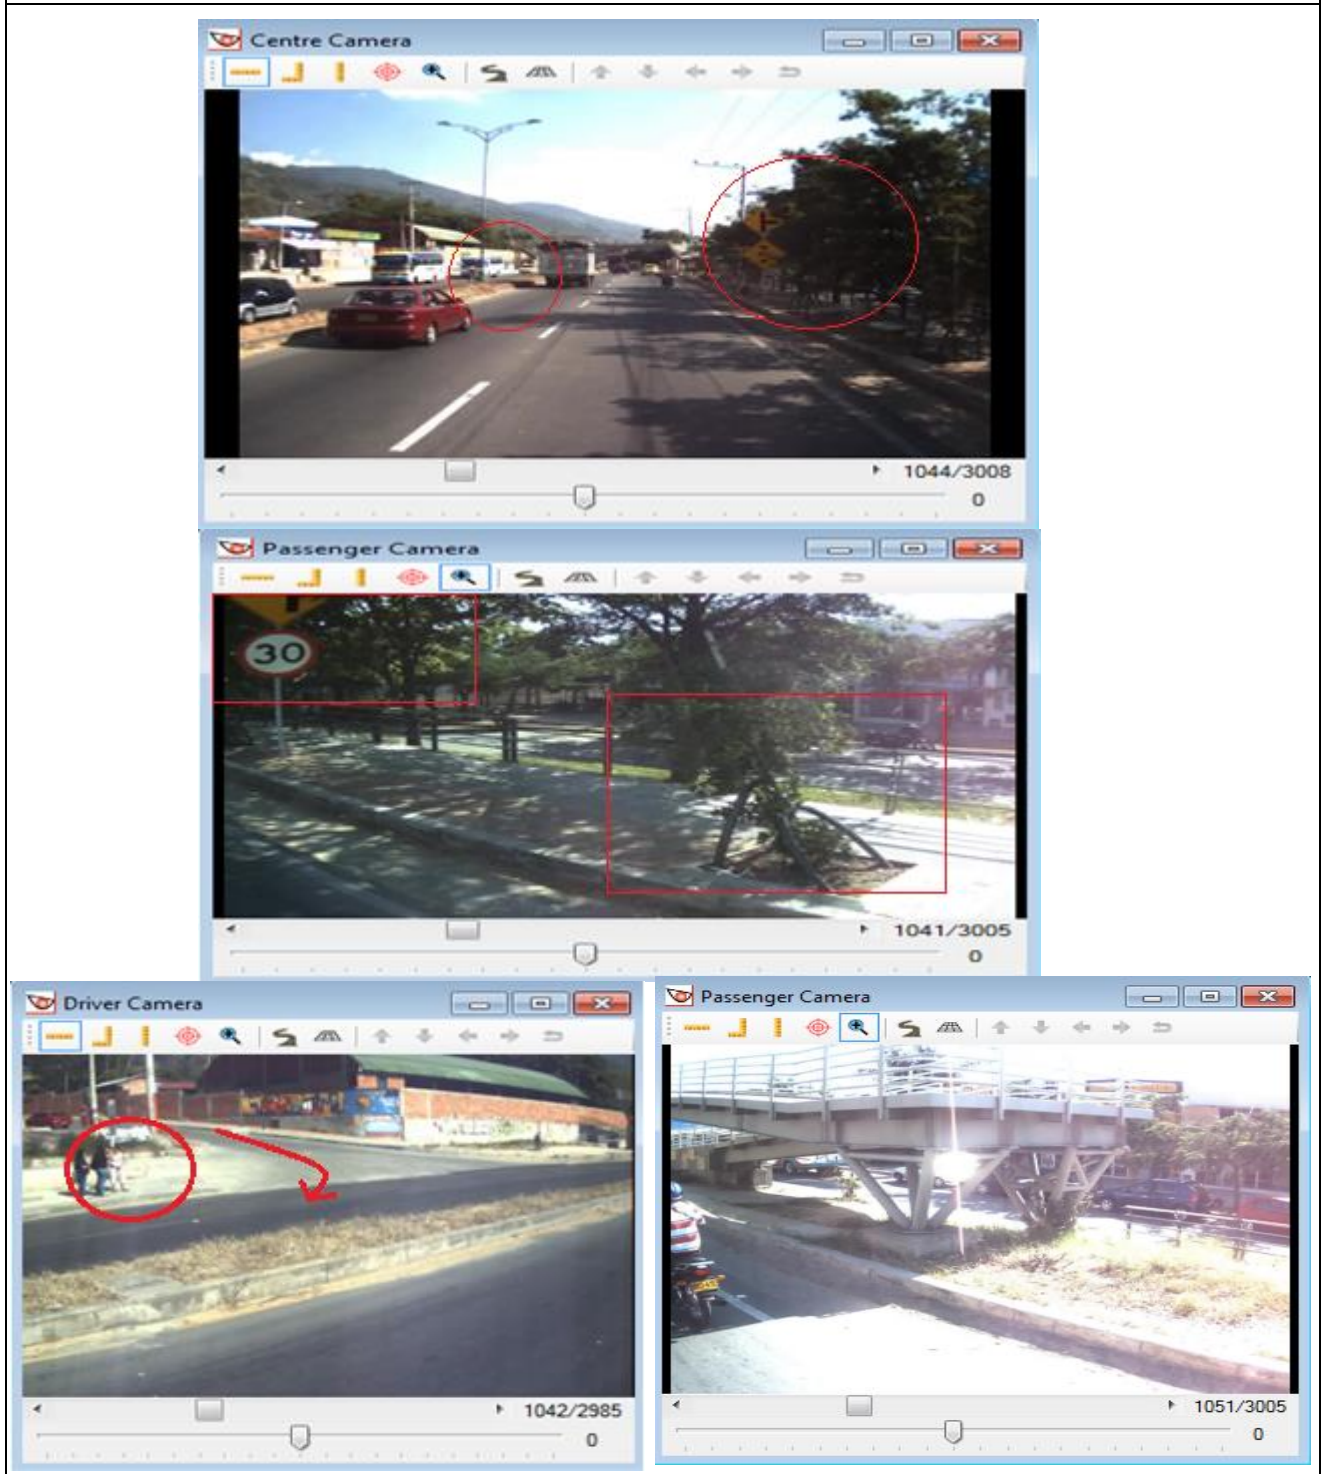
Figura 115 Punto considerado como crítico N° 5. (Según software Hawkeye).

Imagen de referencia 1041 - 1051 y distancia 3.107 – 3.206		
Variable	Deficiente	Adecuado
Señalización horizontal	x	
Señalización vertical	x	
Visibilidad	x	
Objetos contundentes		x
Estado del pavimento		x
Estado de la iluminación		x
Estado sendero peatonal	x	
Estado de accesos	x	
Estado de bermas	x	
Estado de cunetas	x	
Infraestructura para bicicletas	x

En la siguiente figura se muestra los diferentes peligros que hay en este punto, pues se ve como el peatón no tiene un sendero o una parada de bus en sentido sur – norte y se ve como el peatón en sentido norte –sur tiene un sendero en mal estado y con peligros, además la señalización horizontal esta deficiente y la señalización vertical esta obstruida por la vegetación, además se ve objetos contundentes y accesos paralelos sin señalización. Este punto tiene una calificación de dos estrellas para el ocupante de vehículo y bicicletas y una calificación de una estrella para el peatón y la motocicleta.
